**К ВОПРОСУ ОЦЕНКИ ТЕХНИЧЕСКОГО СОСТОЯНИЯ СТРОИТЕЛЬНЫХ КОНСТРУКЦИЙ
НЕЗАВЕРШЕННОГО СТРОИТЕЛЬСТВОМ АДМИНИСТРАТИВНОГО ЗДАНИЯ
ПО УЛ. ПЛАТОНОВА В Г. МИНСКЕ**

С.Н. Леонович, А.И. Пелюшкевич, Н.Я. Казаченко

Белорусский национальный технический университет, Республика Беларусь

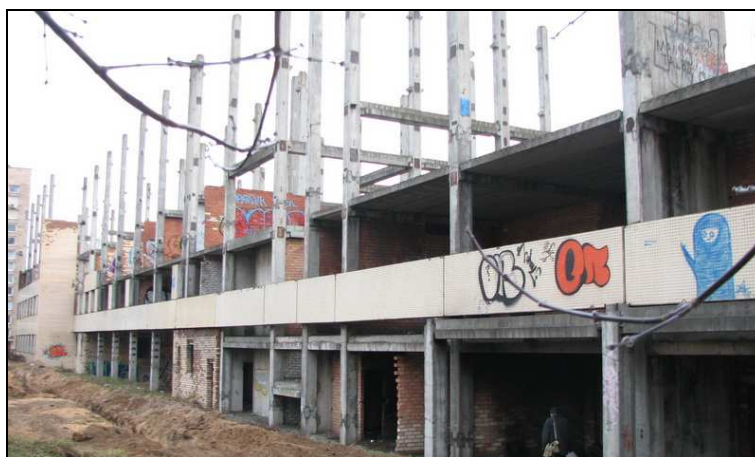
Строительство здания велось в 1990-1994 годах, однако здание достроено не было. На момент проведения обследования здание не эксплуатировалось и находилось в недостроенном состоянии, мер по консервации объекта не выявлено (рисунок 3,4).

Рисунок 3. – Общий вид обследуемого объекта по оси «Е»

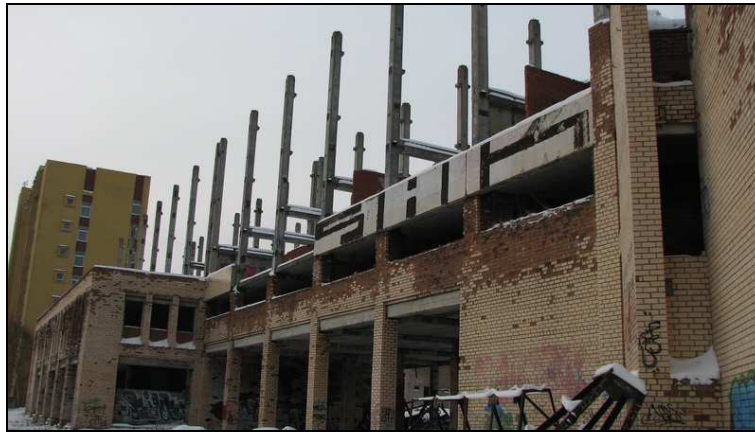
Рисунок 4. – Общий вид обследуемого объекта по оси «А»

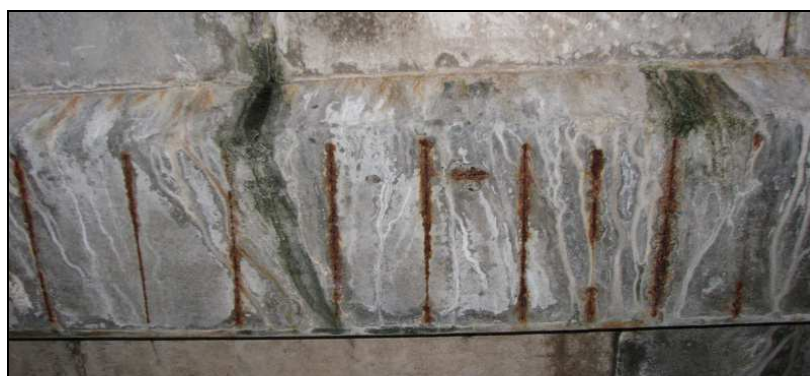
- недостаточный защитный слой бетона, оголение поперечной арматуры ригелей нижней и боковых поверхностей (рисунок 5);

Рисунок 5. – Оголение поперечной арматуры ригелей

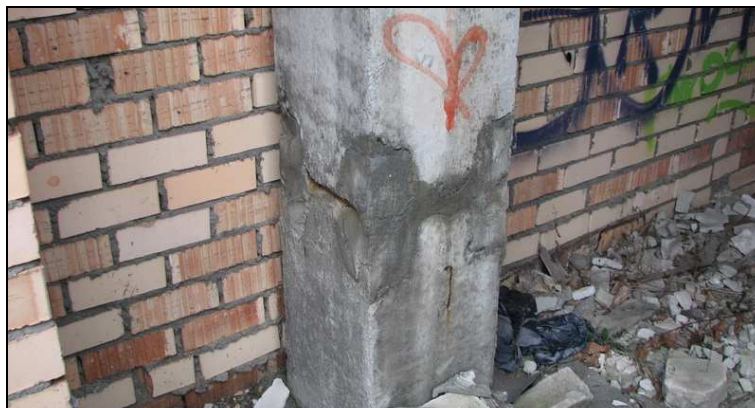
Колонны и диафрагмы жесткости. В здании смонтированы сборные железобетонные консольные колонны сечением 400 x400 мм. На момент обследования смонтированы колонны на 6 этажей: колонны подвала, 1 и 2 этажей имеют одноэтажную разрезку; колонны последующих этажей – трехэтажную. Все стыки между колоннами замоноличены и находятся в удовлетворительном техническом состоянии (рисунок 6).

Рисунок 6. – Стык сборных железобетонных многоэтажных колонн

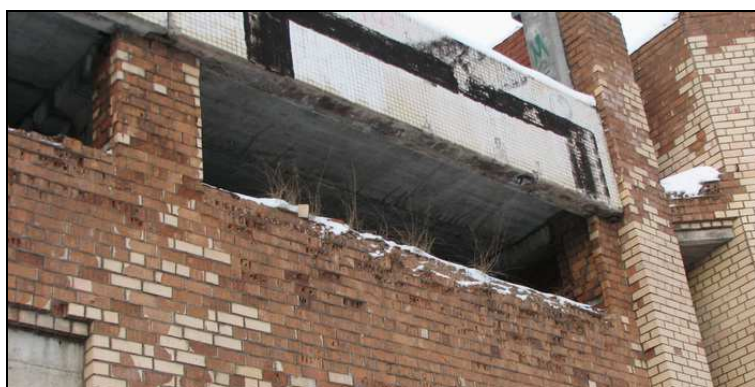
- намокание и размораживание кирпичной кладки парапетных и подоконных участков наружных стен (рисунок 7);

Рисунок 7. – Размораживание подоконных участков наружных стен

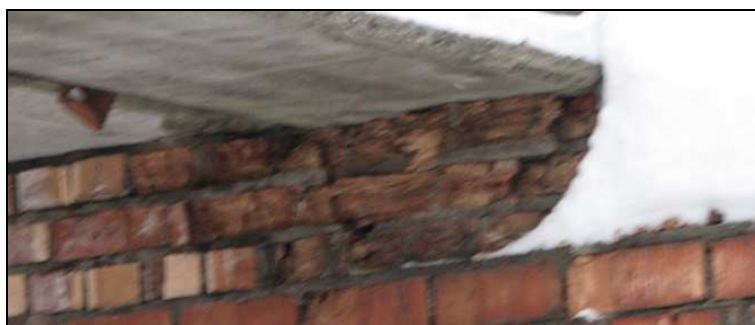
- размораживание кирпичной кладки опорных зон плит перекрытия (рисунок 8);

Рисунок 8. – Размораживание кладки опорных зон плит перекрытия
