Försök med olika material i bryggor vid Öresund

Lägesrapport nr 4

Meddelanden 188-2020
ISSN 0346-7090

Testing different materials exposed in jetties at Öresund Progress report No. 4

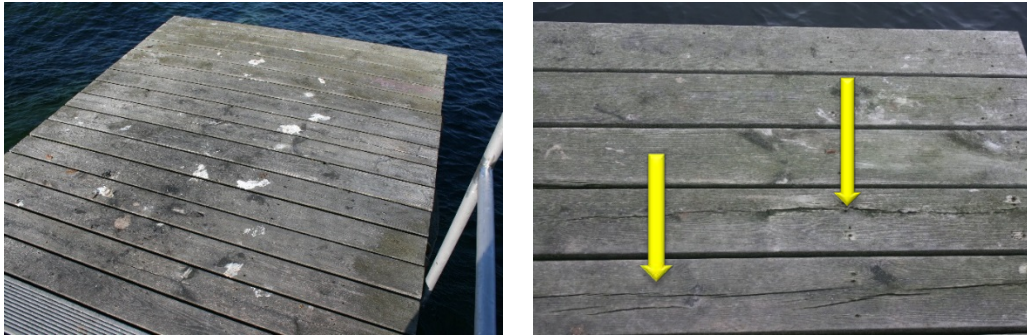
- Inga rötskador har ännu observerats.
- Några plankor uppvisar större längsgående sprickor, se Figur 9. Det Sioo-behandlade materialet uppvisar, liksom vid tidigare inspektioner, något färre sprickor än det utan Sioo-behandling men skiljer sig inte färgmässigt från övrigt impregnerat trä.
- Utseendemässigt har de NTR A-impregnerade plankorna (13 st i brygga K och 16 st i brygga J), som samtliga ligger längst ut på respektive brygga, förändrats något till det sämre sedan installationen 2013. Detta får främst tillskrivas fläckar från riklig förekomst av fågellort från tid till annan, att folk använder engångsgrillar och att det ibland rensas fisk av sportfiskare längst ut på bryggorna. Se Figur 9.

Figur 9. T v. NTR A-sektion på brygga J vid inspektionen 2018. T h. Större längsgående sprickor i NTR A plankor tillhörande brygga K.

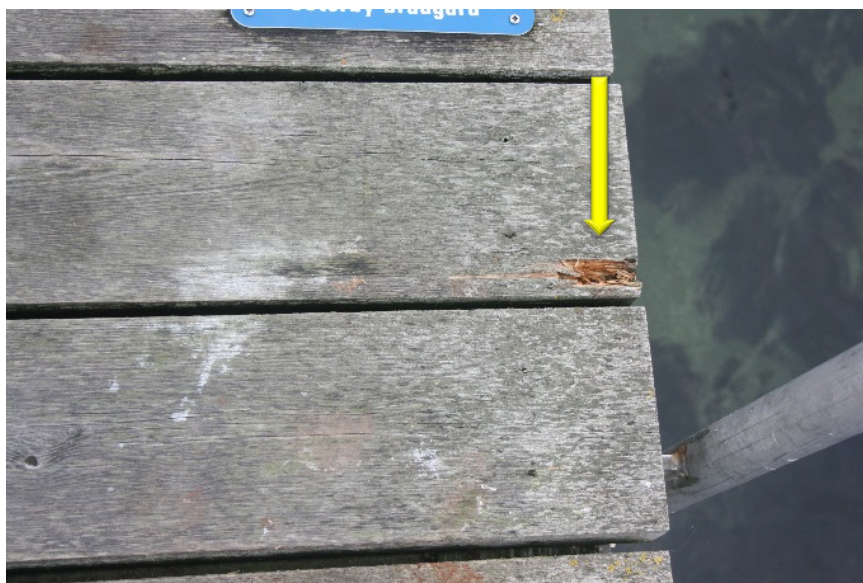
- det första brunröteangreppet uppkommit i kvarsittande splintved på en planka av gotländsk furukärnved behandlad med Sioo, se Figur 11.
- den kraftiga grånaden döljer det faktum att materialet inte alltid består av 100 % kärnved utan att det även innehåller splintved, se jämförelseprover inlagda i övre raden, för vilken risken för rötangrepp är större än för själva kärnveden. Kärnveden är den rosafärgade övre delen och splintveden det nedre ljusa partiet.
- utseendemässigt föreligger inga avgörande skillnader mellan material som behandlats med Sioo respektive ej behandlats med Sioo.

Figur 11. Brunröteangrepp i planka av gotländsk furukärnved behandlad med Sioo. Angreppet har skett i splintved. Förekomst av splintved är inte helt ovanligt i det som marknadsförs som kärnved.

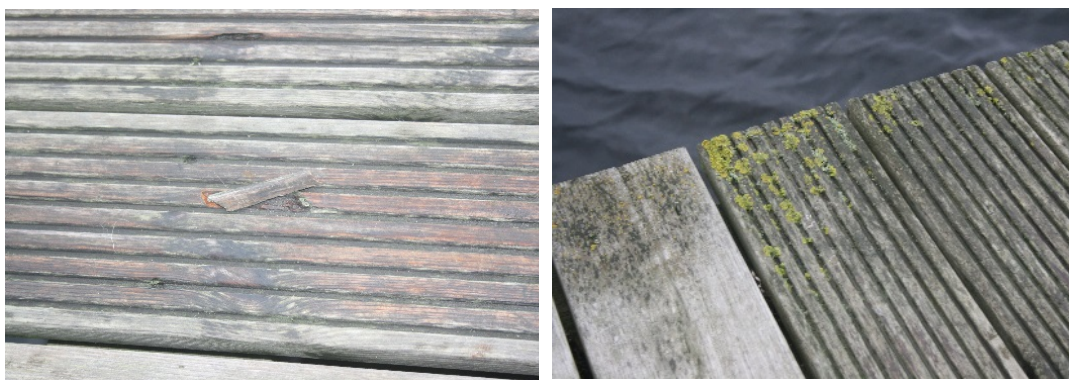
- Thermowood har blivit ganska väderbitet med tiden men är ändå utseendemässigt i förhållandevis gott skick. Mindre brott på ytan i rillor har uppkommit på grund av materialets sprödhet, se Figur 14.
- Kebony uppvisar längsgående, markerade sprickor i några plankor. Kebony-plankorna är för övrigt i gott skick. Dock noterades markant påväxt av lavar längs plankornas ytterkanter.
- Accoya har, bortsett från påväxt av missfärgande svamp, utseendemässigt klarat sig mycket bra. Ytan är fortfarande påfallande slät utan någon betydande erosion eller sprickbildning, se Figur 15. Viss korrosion på skruvskallar noterades.

Figur 14. Thermowood: T v. sprucken rillning, t h. påväxt av lavar.

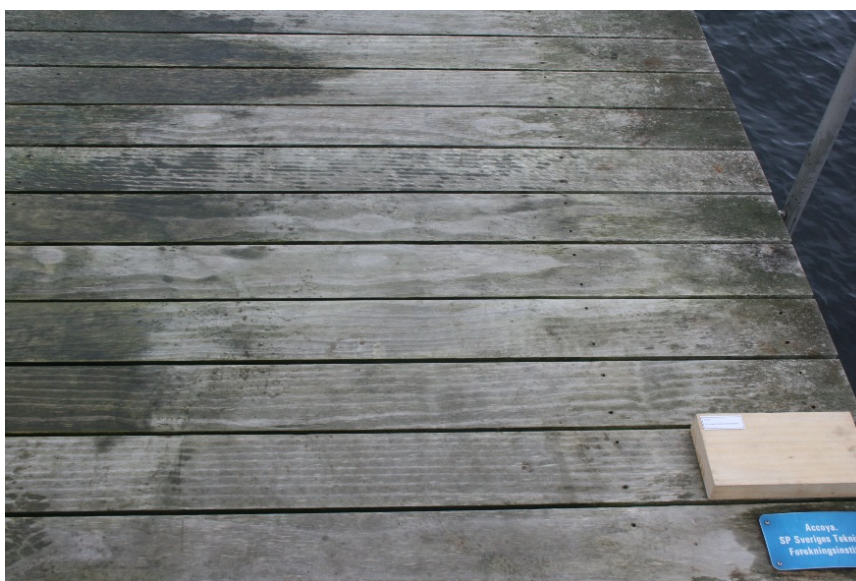
Figur 15. Däcksplankorna av Accoya har utseendemässigt, förutom angrepp av missfärgande svamp och alger, klarat sig mycket bra. Påverkan av väder och vind är måttlig och plankorna är ännu efter ca 77 månaders exponering utan några betydande sprickor.

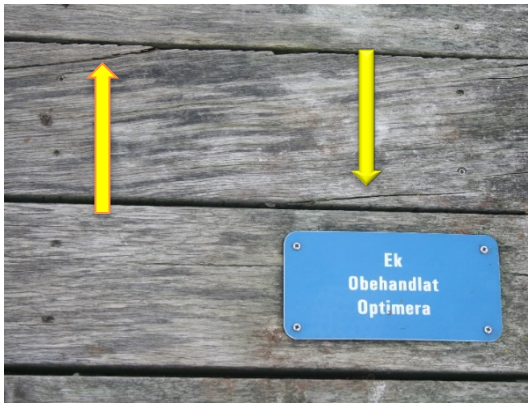
- Fläckar av angrepp av soft rot har konstaterats i en planka av robinia samt i en planka av ek. För övrigt noterades inga rötangrepp i något av de andra materialen.
- Ekens yta har eroderats förhållandevis kraftigt, och det har uppkommit relativt omfattande sprickor, bl a i kanterna där sprickorna fläkt ut sticker ut med risk för skador på bara fötter. Det allmänna utseendet är inte särskilt tilltalande.
- Robinia har också påverkats alltmer av väder och vind och blivit utseendemässigt allt mindre tilltalande. Liksom eken har robinia fått tilltagande antal sprickor, som resulterat i uppläkning och utstående stickor med risk för skador på bara fötter.

Ek med kantsprickor

- ek, robinia och roble förefaller olämpliga att använda i konstruktioner där man riskerar att skada sig på grund av dessa träslags tendens att spricka och fläkas upp i virkesytan, framför allt i kantsidor. Roble har dessutom visat tendens till dålig dimensionsstabilitet.

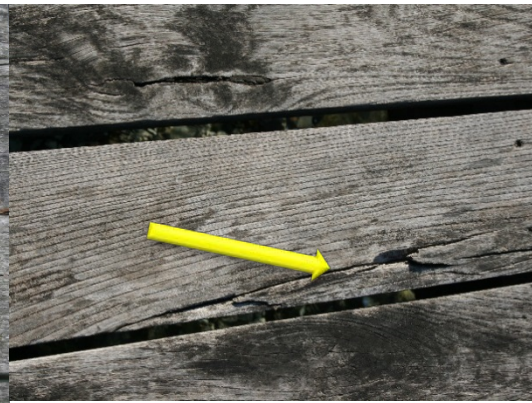
Robinia med kraftig kantspricka
Foto från inspektionen i oktober 2018

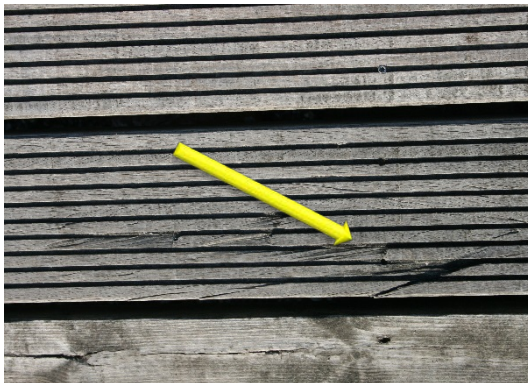
Azobé med sprickor och uppfläckning i rillor
Foto från inspektionen i oktober 2018

- Även kirai har fått mindre, ytliga sprickor, som kan ge skador på bara fötter, men är för övrigt i bra skick.
- Azobé uppvisar tilltagande sprickbildning och flera ställen där ytan fläcks upp, Dessutom noterades att en planka sviktar betydligt nedåt.
- Cumaru uppvisar många småsprickor på några plankor men är för övrigt i gott skick.
- Ipé har fått längsgående sprickor vid några infästningar och skarvar, trots att skruvhål enligt uppgift förborrats men är i gott skick för övrigt.

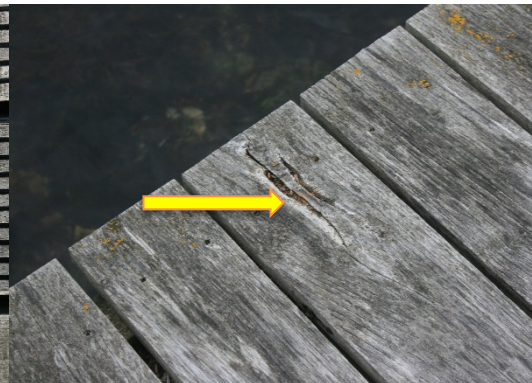
Robinia med spricka och konstaterat
angrepp av soft rot röta

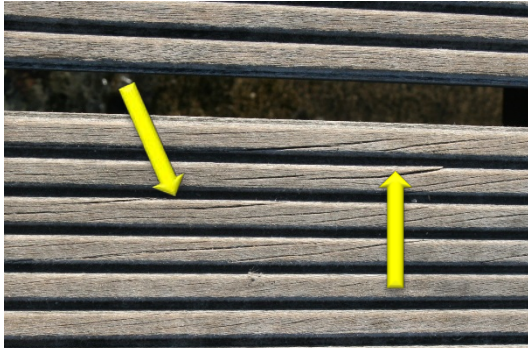
Kirai med flertal småsprickor i rillor
Foto från inspektionen i oktober 2018

- likaså bör man noga överväga användningen av rillat trämaterial i exempelvis badbryggor eller gångdäck, där folk går barfota, på grund av rillat trämaterials ökade benägenhet till sprickbildning och uppfläkning i rillorna.

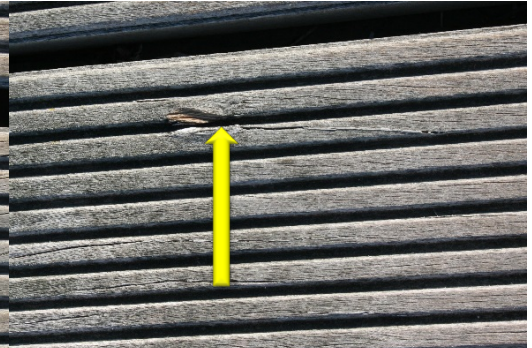
Kirai med större spricka i rilla
Foto från inspektionen i oktober 2018

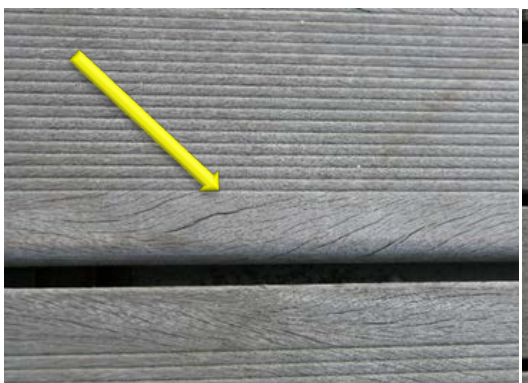
Cumaru med många små sprickor
Foto från inspektionen i oktober 2018

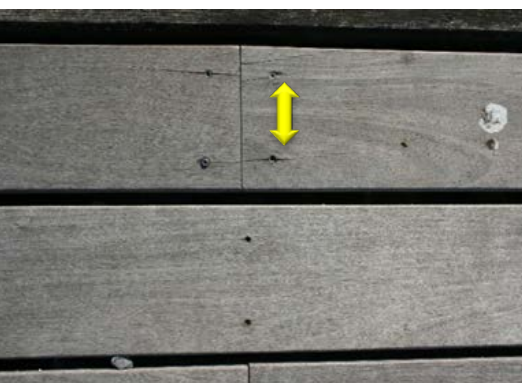
Ipé med sprickor kring skruvskallar
Foto från inspektionen i oktober 2018

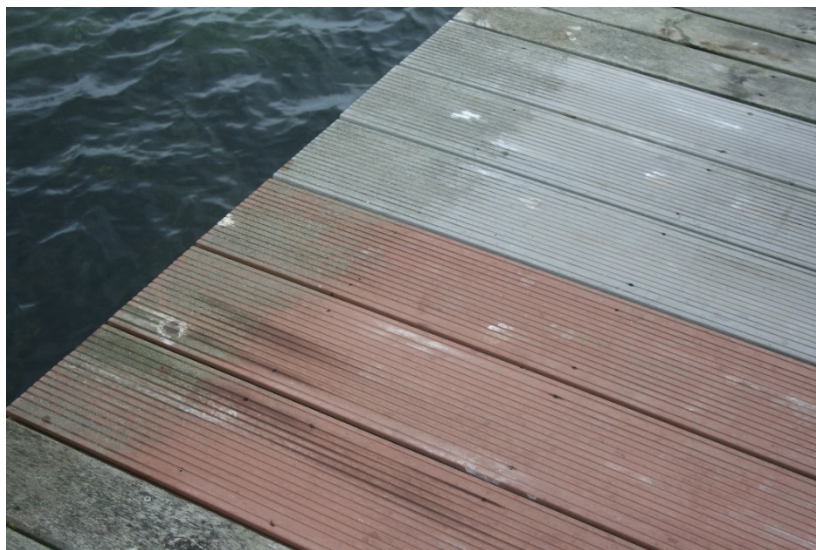
Figur 25. Påväxt i ytterkant av Green Plank grå och röd. Fläckar av fågellort som biter sig fast i rillor framträder också tydligt.
