Väyläviraston julkaisu  
44/2020

# VÄYLÄRAKENTEIDEN VALTA- KUNNALLINEN KIVIAINES- JA GEOSYNTTEETTITUTKIMUS

Vuoden 2019 tutkimukset

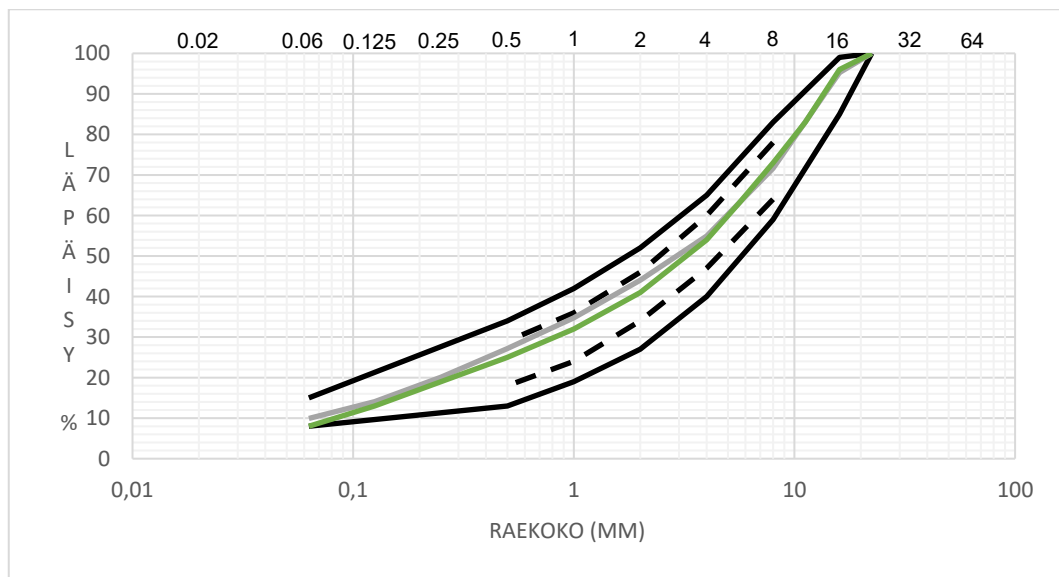
Kahdessa tarkastetussa kohteessa käytetty sorastusmurske oli ohjeessa Sorateiden kunnossapito esitetyllä 0/16 mm murskeen ohjealueella. Molemmissa kohteissa oli myös yli 5 vuotta aikaa edellisestä sorastuksesta, eli vanha kulutuskerros oli urakoitsijan mukaan kulunut käytännössä kokonaan pois. Molemmissa kohteissa käytetyn sorastusmurskeen ja tien pinnalta otettujen näytteiden keskimääräinen raekokojakauma olivat likimain identtisiä. Kohteen I tulokset on esitetty kuvassa 1 ja kohteen II tulokset kuvassa 2. Teiden pinta oli näytteenottohetkellä irtoton ja keli kohteissa kuiva. Tällöin tulisi kiinnittää erityistä huomiota myös tien pinnan tiivistymiseen ja tiivistämiseen.

Kuva 1. Kohteessa I käytetyn sorastusmurskeen (vihreä) ja kohteesta tutkittujen näytteiden (n=4) keskimääräinen raekokojakauma (harmaa).

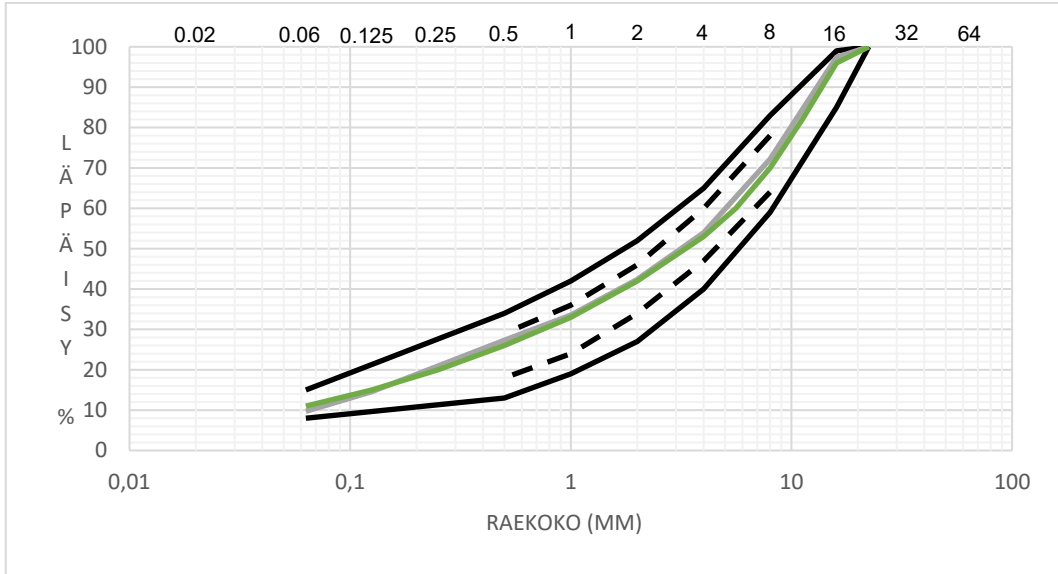
Kuva 2. Kohteessa II käytetyn sorastusmurskeen (vihreä) ja kohteesta tutkittujen näytteiden (n=4) keskimääräinen raekokojakauma (harmaa).

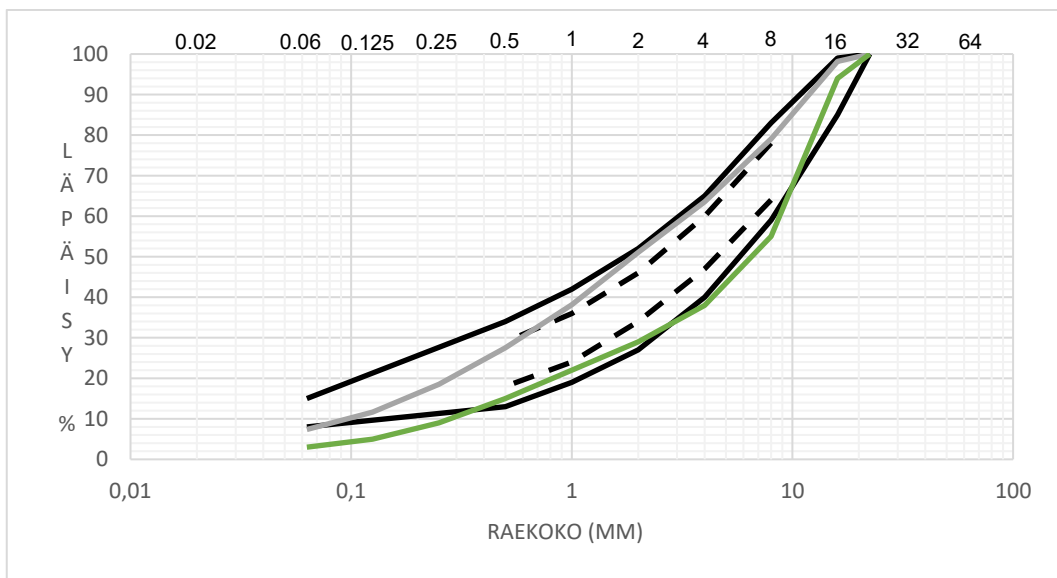
Kohteessa III tehtiin normaalia sorastusta loppukesällä 2019. Kuvassa 5 on esitetty tutkittujen näytteiden keskimääräinen raekokojakauma ja käytetyn sorastusmurskeen raekokojakauma. Tien pinnan rakeisuus on tutkittujen näytteiden perusteella aavistuksen hienorakeinen, vaikka hienoainespitoisuus onkin hieman liian pieni. Tien pinta oli hyvin kiinteä näytteenottohetkellä. On mahdollista, että osa lisätystä murskeesta oli irronnut ja siirtynyt jo pois rakenteesta, koska sorastus oli tehty joitain viikkoja ennen näytteenottoa.

Kuva 5. Kohteessa III käytetyn sorastusmurskeen (vihreä) ja kohteesta tutkittujen näytteiden (n=4) keskimääräinen raekokojakauma (harmaa).

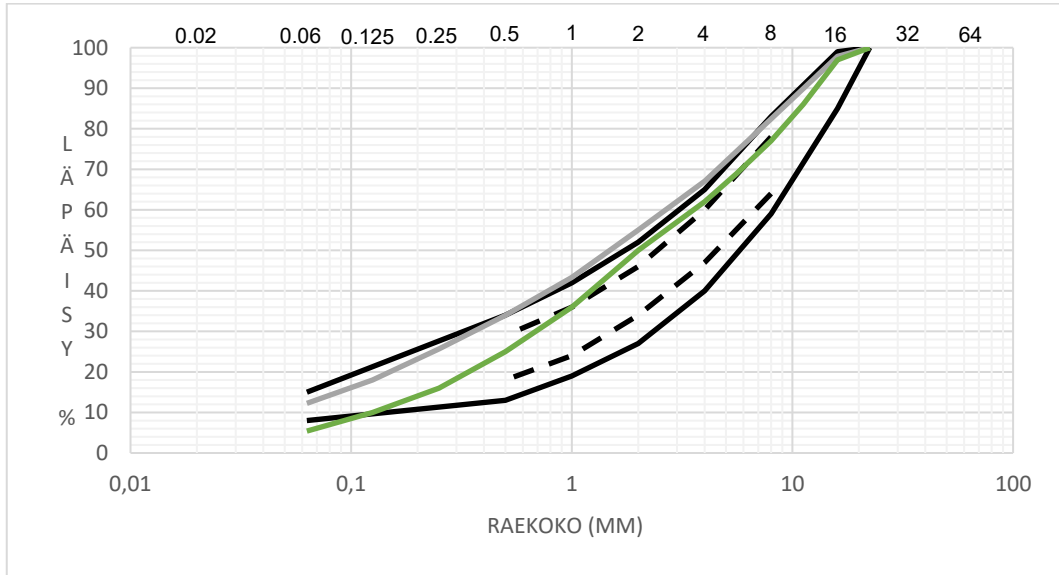
Kohteessa IV tien pinnan rakeisuus oli tutkittujen näytteiden perusteella jopa liian hienorakeinen. Tien pinta oli kuitenkin kiinteä likimain koko tien poikkileikkauksessa. Kuvassa 6 on esitetty tutkittujen näytteiden keskimääräinen raekokojakauma ja käytetyn sorastusmurskeen raekokojakauma. Käytetyn sorastusmurskeen rakeisuuskäyrässä näkyy poikkeuksellinen patti noin 1...4 mm rakeisuuksien välillä. Käyrä ei ole muodoltaan ohjekäyrien suuntainen ja tämä saattaa osaltaan selittää myös tien pinnasta määritettyä raekokojakaumaa.

Kuva 6. Kohteessa IV käytetyn sorastusmurskeen (vihreä) ja kohteesta tutkittujen näytteiden ( $n=4$ ) keskimääräinen raekokojakauma (harmaa).

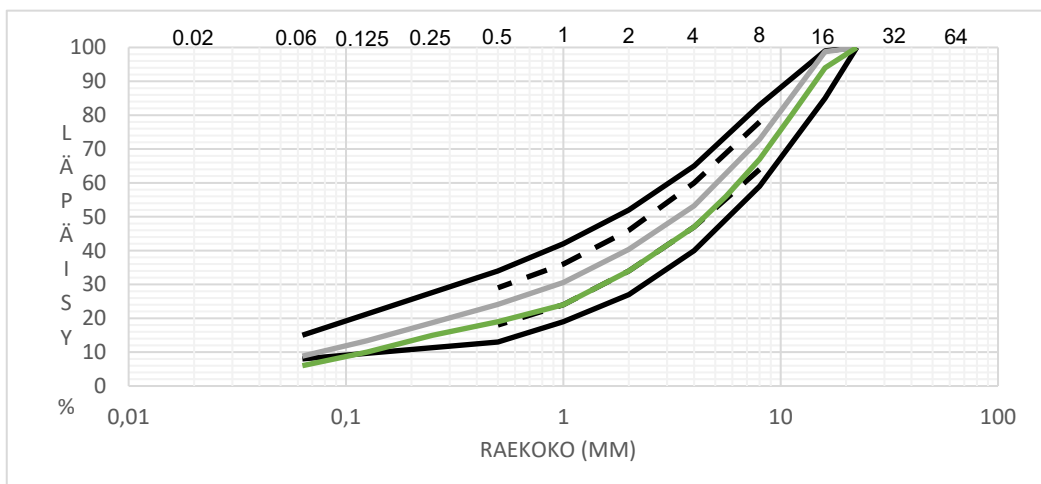
Kohteessa V tien pinnan rakeisuus on vaaditulla ohjealueella, vaikka käytetty lisämurske sisälsi liian vähän hienoainesta. Kuvassa 7 on esitetty tutkittujen näytteiden keskimääräinen raekokojakauma ja käytetyn sorastusmurskeen raekokojakauma. Tien pinta oli kiinteä kolmessa muodostuneessa ajourassa, joten sorastustoimenpiteitä voidaan pitää onnistuneina.

Kuva 7. Kohteessa V käytetyn sorastusmurskeen (vihreä) ja kohteesta tutkittujen näytteiden ( $n=4$ ) keskimääräinen raekokojakauma (harmaa).

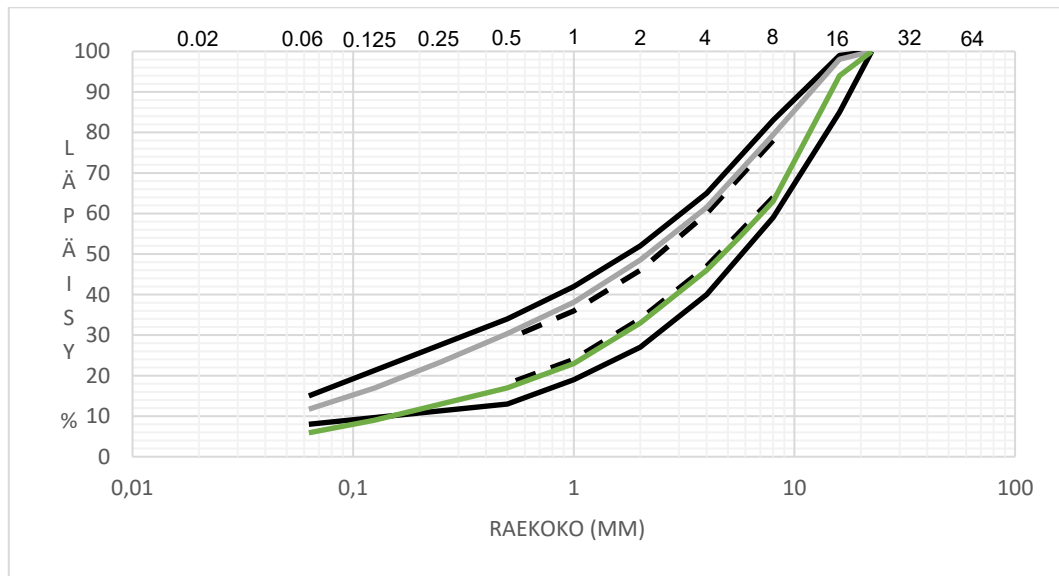
Kohteessa VI oli tehty osalle tieosuutta kelirikkokorjauksia vuonna 2017. Osa tieosuudesta sorastettiin. Kohteessa käytetty sorastusmurske ei täyttänyt raekokojakaumaltaan ohjeessa Sorateiden kunnossapito esitettyä vaatimusta. Tämä on ymmärrettävää, koska osalla tieosuutta on tehty kelirikkokorjausta. Tien pinta noin kaksi vuotta sorastustoimenpiteiden jälkeen oli kiinteä ja tien pinnan keskimääräinen raekokojakauma (kuva 8) likimain vaaditulla alueella, olen jopa aavistuksen hieman liian hienorakeinen.

Raekokojakaumassa on tapahtunut merkittävä muutos erityisesti lisääntyneen hienoaineksen osalta kahden vuoden kuluessa. Tieosalla on paljon peltoliittymiä ja maataloustoimintaa. Maatalouskoneiden mukana on saattanut kulkeutua hienoainesta tien pintaan.

Kuva 8. Kohteessa VI käytetyn sorastusmurskeen (vihreä) ja kohteesta tutkittujen näytteiden ( $n=4$ ) keskimääräinen raekokojakauma (harmaa).

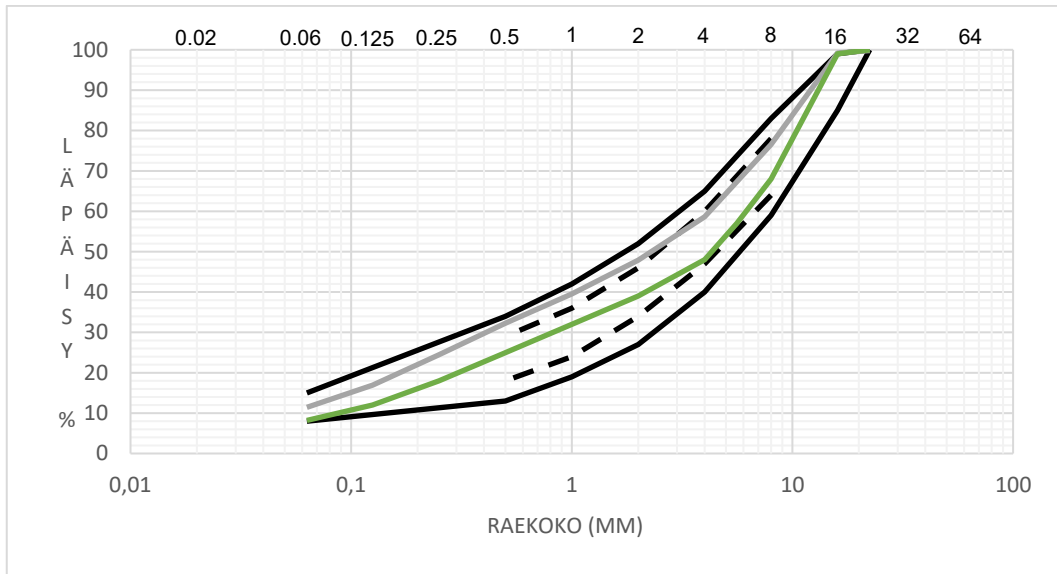
Kohteessa VII oli tehty normaalia syyssorastusta vuonna 2018. Käytetty sorastusmurske oli rakeisuudeltaan ohjeen Sorateiden kunnossapito vaatimusten mukaista. Kuvassa 9 on esitetty tutkittujen näytteiden keskimääräinen raekokojakauma ja käytetyn sorastusmurskeen raekokojakauma. Tiellä oli lievää pintakelirikkoa näytteenottohetkellä (kuva 10). Käytetyn sorastusmurskeen raekokojakauma on kyllä vaaditulla alueella, mutta käyrän muoto on normaalista poikkeava. Käyrä taittuu noin 4 mm kohdalta, ja hienoainespitoisuuden kasvun lisäksi myös 0,25...4 mm kohdalla on käyrän muodossa patti. Käyrän muoto ei noudattele ohjekäyrien muotoa. Sama ilmiö näkyy myös tien pinnasta otettujen näytteiden raekokojakaumassa. Tämä voi vaikuttaa kulutuskerroksen vedenpidätyskykyyn ja sitä kautta pintakelirikon syntymiseen. Myös käytetyn kiviaineksen mineralogialla saattaa olla merkitystä.

Kuva 9. Kohteessa VII käytetyn sorastusmurskeen (vihreä) ja kohteesta tutkittujen näytteiden (n=4) keskimääräinen raekokojakauma (harmaa).

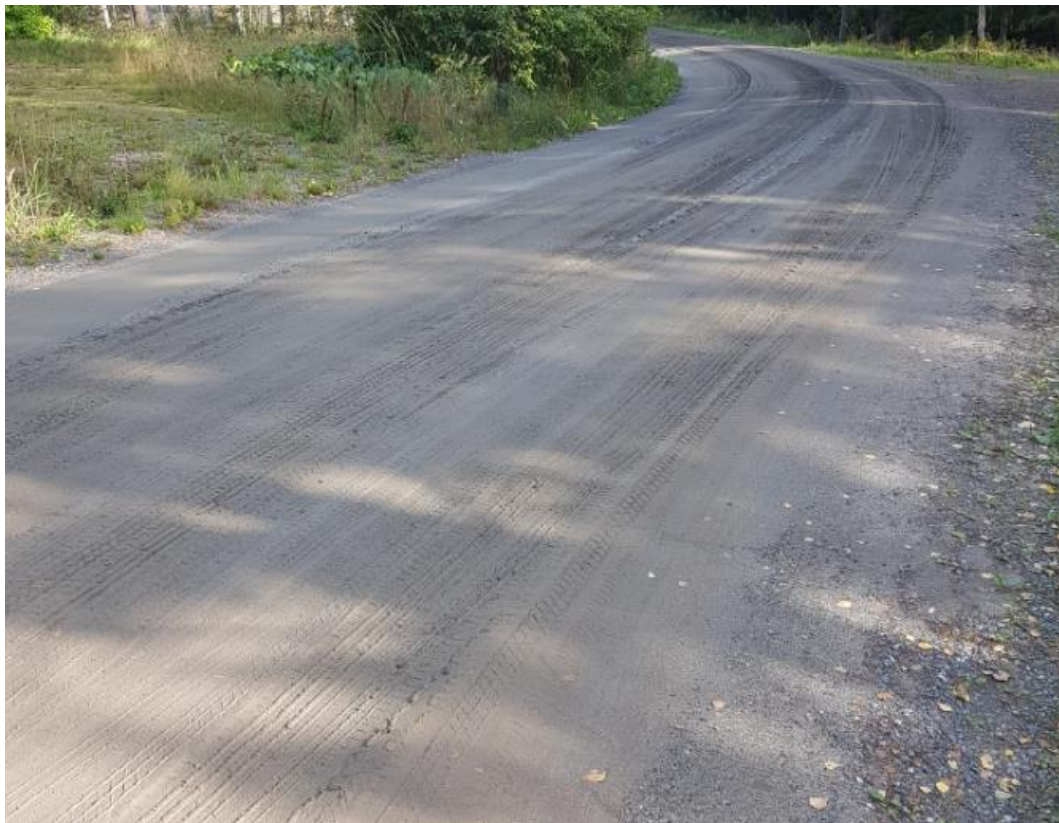
Kuva 10. Tien pinnassa olevaa lievää pintakelirikkoa kohteessa VII.

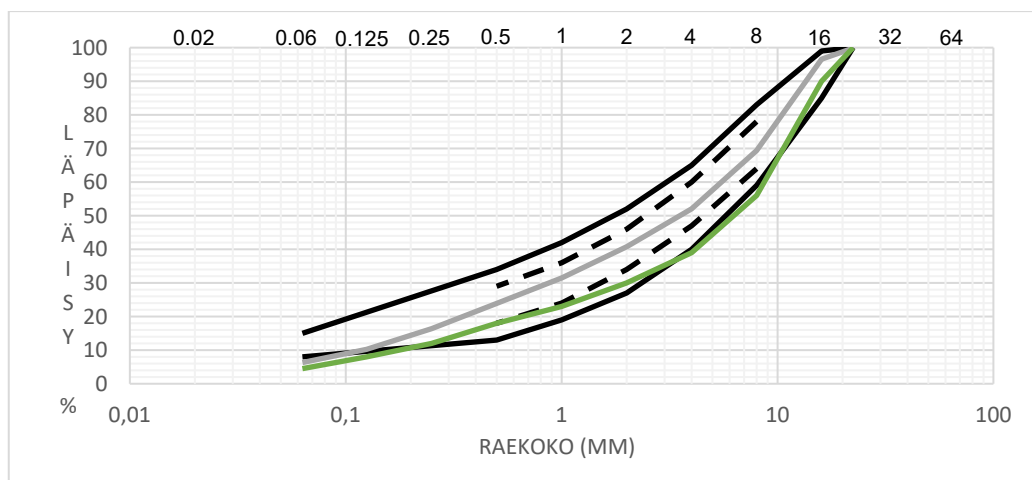
Kohteessa VIII tehtiin runkokelirikon korjausta alkusyksystä 2019. Uuden kulutuskerroksen tekemiseen käytetty sorastusmurske ei täyttänyt raekokojakumaltaan ohjeessa Sorateiden kunnossapito esitettyä vaatimusta. Kuvassa 13 on esitetty tutkittujen näytteiden keskimääräinen raekokojakauma ja käytetyn sorastusmurskeen raekokojakauma. Tien pinnasta tutkittujen näytteiden perusteella pinnan rakeisuus on siirtynyt hyvin nopeasti vaatimuksenmukaiselle alueelle hienoainespitoisuutta lukuun ottamatta. Tien pinta oli kiinteä ajourien kohdalta, josta näytteet otettiin.

Tien reunat ja keskiosa olivat erittäin irtonaisia, johtuen todennäköisesti käytetystä sorastusmurskeesta. Vähän hienoainesta ja käyrän muodoltaan roikkuvan sorastusmurskeen käyttö pitäisi aina pystyä perustelemaan. Tässä kohteessa sille ei ollut selkeitä perusteita, koska koko kulutuskerros on rakennettu uudeen runkokelirikon korjaamisen jälkeen.

Kuva 13. Kohteessa VIII käytetyn sorastusmurskeen (vihreä) ja kohteesta tutkittujen näytteiden (n=4) keskimääräinen raekokojakauma (harmaa).

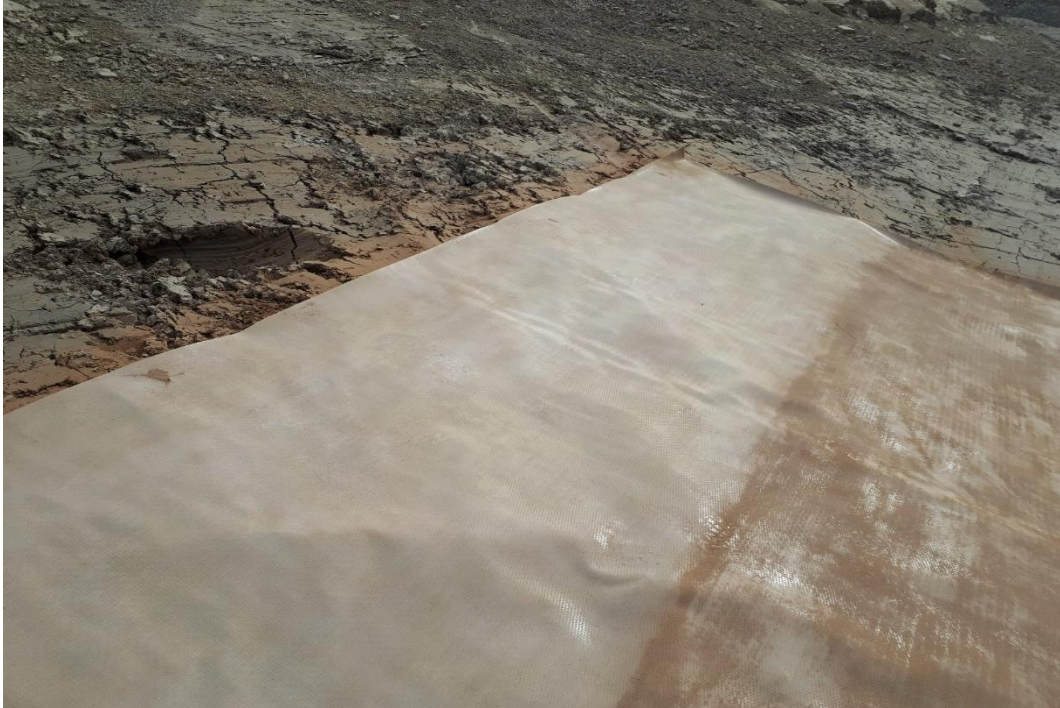
Kitkikalvolla laminoitun bentoniittimaton pintakitka on huomattavasti parempi kuin ohutmuovilla tai tiivistyskalvolla, mikä parantaa työmaan turvallisuutta ja rakennekerrosten työnaikaista pysyvyyttä luiskassa. Toisaalta matosta irtoaa rullalla bentoniittijauhetta laminoituille pinnalle, mikä vähentää pintakitkaa ja yhdessä työmaapölyn kanssa likaa kalvon pinnan (kuva 19). Hankkeessa käytetyssä tuotteessa bentoniitti on jauhemaista ja kuivaa, aiheuttaen enemmän pölyaltistusta työntekijöille.

Kuva 19. Laminoidun bentoniittimaton pinnalle jää irtonaista bentoniittijauhetta. (Leppänen 2019)

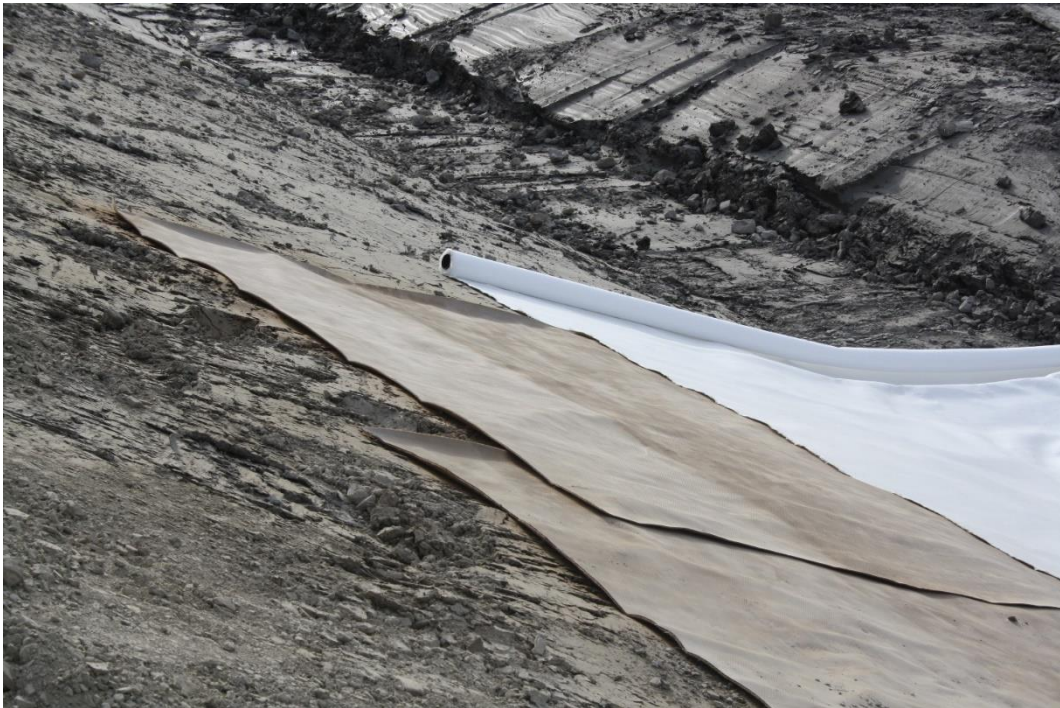
Laminoitu bentoniittimatto limitettiin työmaalla vähintään 500 mm (kuva 20). Matossa on merkinnät 300 mm päässä reunasta. Materiaalimenekki on suurempi kuin tavallisella bentoniittimatolla, jolla vähimmäislimititys on InfraRYLin mukaan 300 mm, ja pienempi kuin muovikalvolla, jolla limititys ojan pohjalla on 2000 mm.

Kuva 20. Laminoidun bentoniittimaton limitys. (Leppänen 2019)

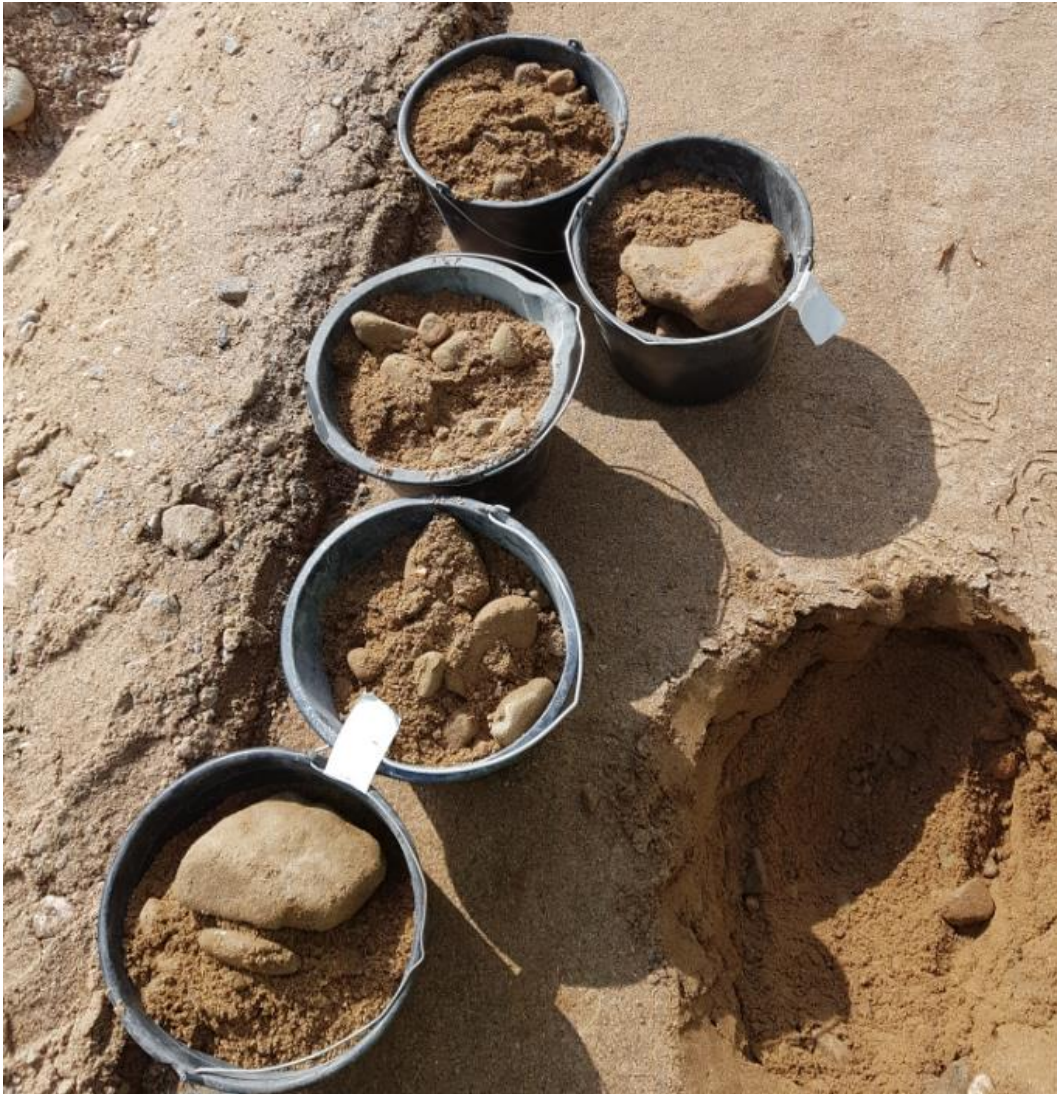
Vuonna 2019 tutkituissa kahdessa luonnonsorassa oli molemmissa yli 150 mm rakeita (kuvat 22 ja 23). Ylisuuret rakeet voivat alkaa liikkumaan rakenteen roustaantuessa ja aiheuttaa raidegeometrian muutoksia. Molemmissa tapauksissa materiaalin ottopaikalla tehdyn laadunvalvonnan perusteella ylisuuria rakeita ei oltu havaittu, joten joko ottopaikan tuotantoprosessi on muuttunut tai laadunosoitustulokset eivät alun perin edusta toimitettua materiaalia. On todennäköistä, että ottopaikan laadunvalvonta on tehty välpätylle materiaalille, jolloin ylisuuret rakeet saadaan poistettua. Työmaalle tuotaessa materiaali on todennäköisesti kuormattu suoraan rintauksesta.

*Kuva 22. Luonnonsorasta rakennetun välikerroksen pinnalta otettu osanäyte, jossa oli suuria rakeita.*

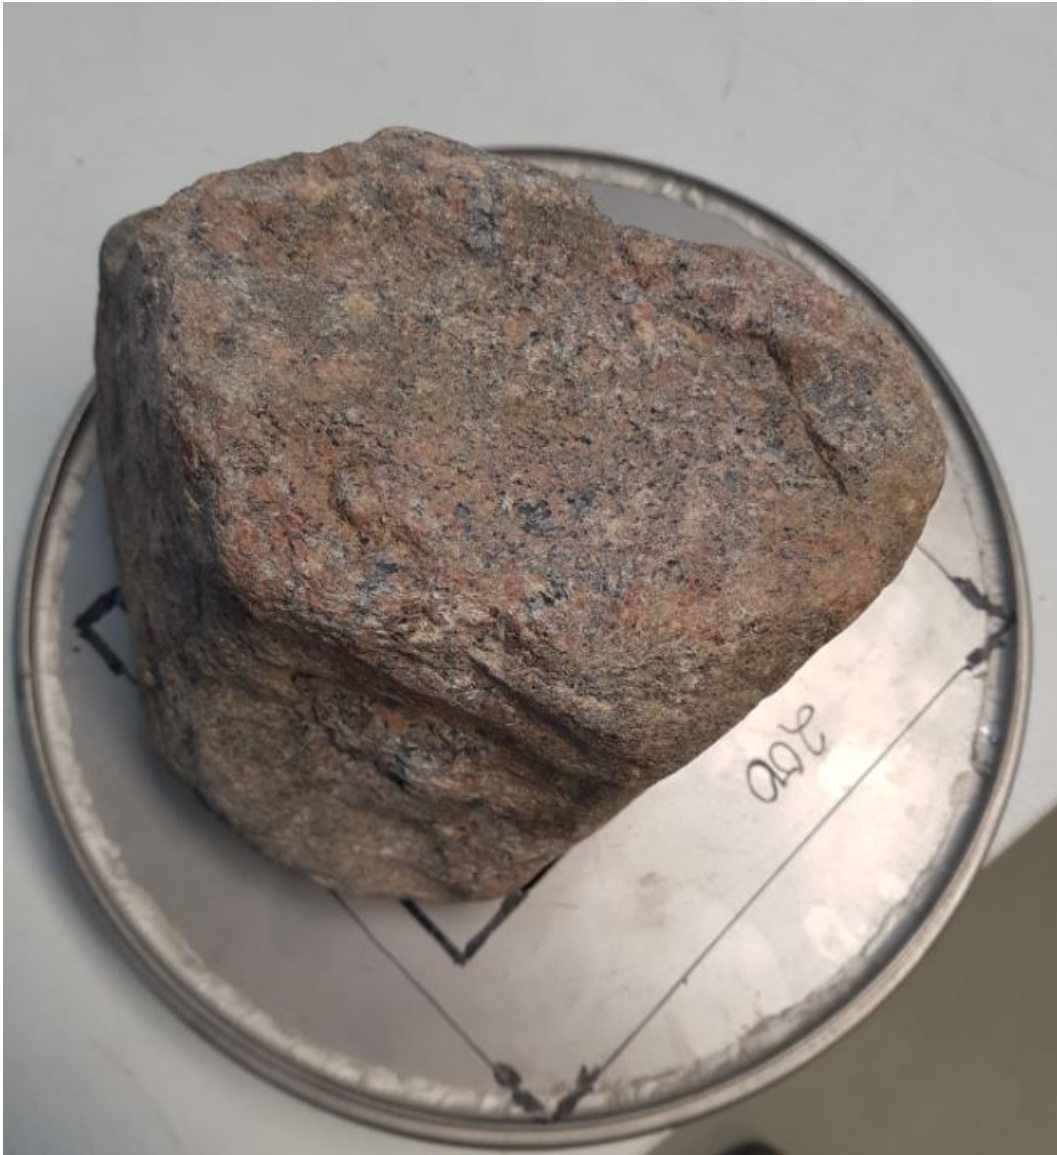
*Kuva 23. Esimerkki suuresta kivistä. Suurimmat tutkituissa näytteissä olleet kivet olivat noin 200 mm rakeita.*
