## ANÁLISE DA DEGRADAÇÃO EM DUAS INSTALAÇÕES FOTOVOLTAICAS, LOCALIZADAS EM PORTO ALEGRE, BRASIL

Fonseca J.E.F.\*<sup>1</sup>, Oliveira F.S.\*<sup>1</sup>, Prieb C.W.M.\*<sup>1</sup>, Krenzinger A.\*<sup>1</sup>

\* Laboratório de Energia Solar, Escola de Engenharia, Universidade Federal do Rio Grande do Sul,  
Campus do Vale, Av. Bento Gonçalves, 9500 Porto Alegre RS BRASIL

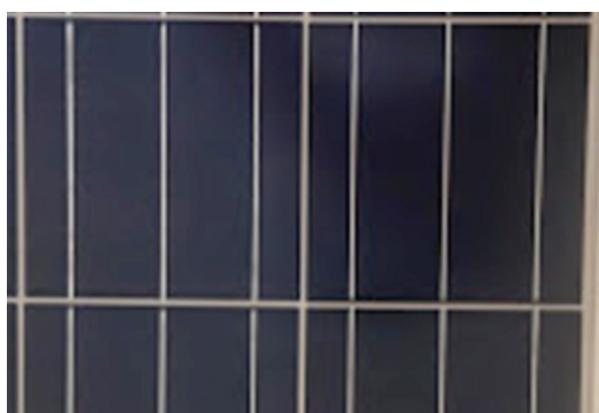
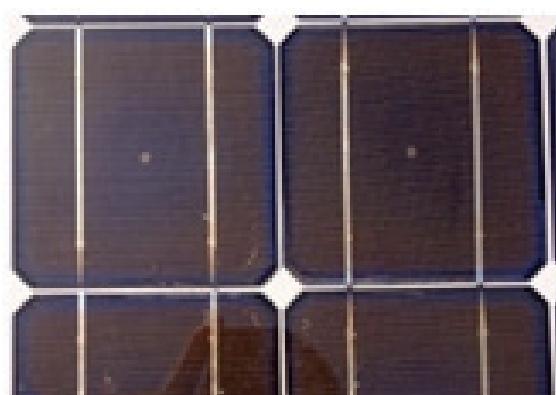
Fig. 3

A análise visual revela importantes diferenças entre a ação do tempo no estado das duas instalações. A Fig.3 apresenta uma visão geral das células dos módulos dos sistemas estudados. O escurecimento é um fenômeno que afeta os módulos fotovoltaicos a partir do período determinado de operação, tipicamente após a primeira década de exposição. Esse escurecimento diminui a quantidade de radiação solar que atinge as células, diminuindo a corrente, e assim, a energia produzida. Outro importante efeito pronunciado após 15 anos de operação foi a presença de delaminações do tipo *milky pattern*, identificadas nos contatos elétricos.

À esquerda os módulos YL245P-29b após três anos e à direita módulos I-100/24 após 15 anos.

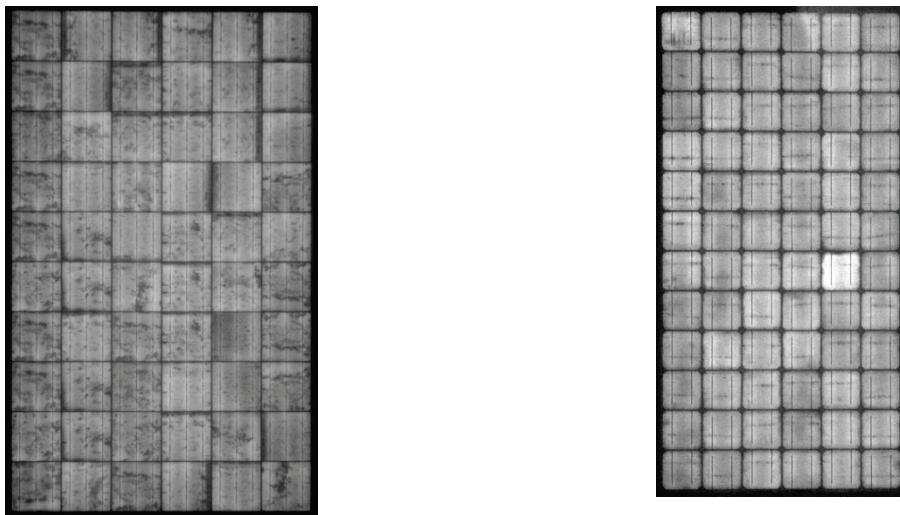
Fig. 4

Na Fig.4 são mostradas as imagens de eletroluminescência registradas aplicando-se polarização sob corrente na ordem da  $I_{SC}$ . A partir da análise é possível observar que não há células quebradas ou maiores efeitos observados em ambos módulos. Na Fig.5 apresenta-se o resultado da inspeção termográfica das duas instalações. Dada a distribuição homogênea de temperaturas observada nos módulos, o fato de medir a temperatura em um único ponto do módulo não implicou em erros significativos na sua caracterização elétrica. Devido às baixas tensões de trabalho nos arranjos, não se cogitou a existência de PID, que também poderia se manifestar através de tendência não uniforme na temperatura de operação.

Imagens de eletroluminescência de módulos dos sistemas estudados: à esquerda os módulos YL245P-29b; à direita os módulos I-100/24.

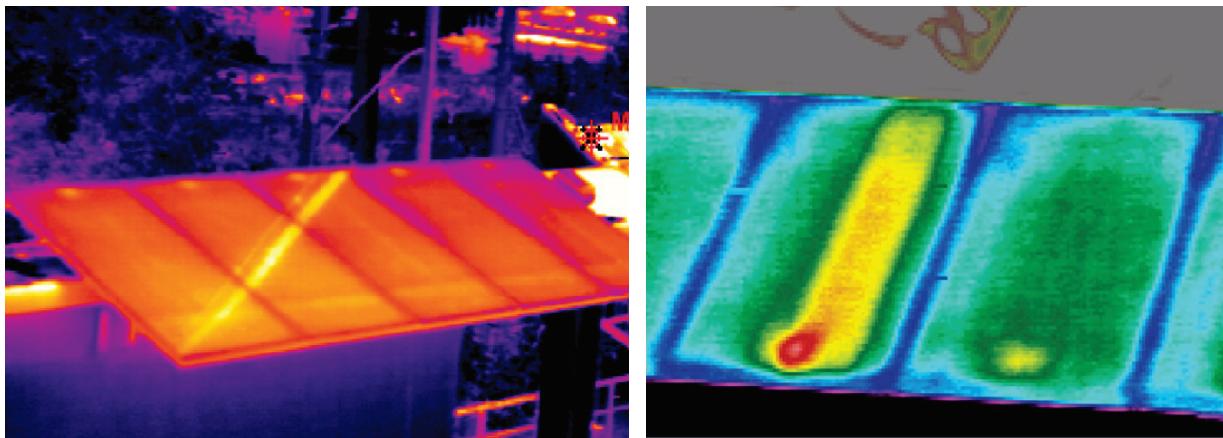
Fig. 5

Registro de imagem termográfica: à esquerda os módulos YL245P-29b; à direita módulos I-100/24.

Como observado pelo padrão amarelo e vermelho na Fig. 5, uma série de células nos módulos Isofotón I-100/24 apresenta-se com a temperatura superior em relação às outras. Por isso, esse módulo foi separado para maiores análises, que prontamente serão descritos mais detalhadamente, somando-se a outras técnicas de avaliação.

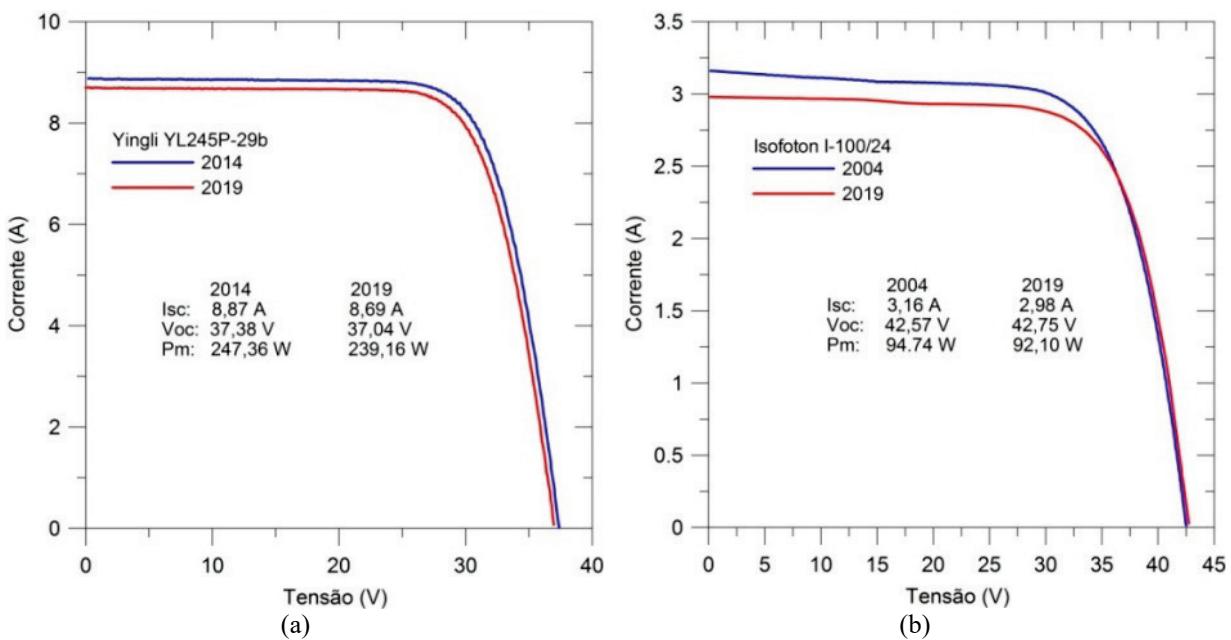
Fig. 6 Curvas I-V, antes e após a instalação, de um módulo de cada sistema sendo em (a) o modelo YL245P-29b e em (b) o modelo I-100/24.

Constata-se então que a influência da degradação, mesmo que mínima, deve afetar a curva do módulo durante sua vida. Quanto maior for o tempo de exposição, maior a interferência na curva. Mesmo para curtos espaços de tempo essa modificação pode ser observada. Quanto maior o tempo de operação maior a probabilidade de ocorrer efeitos que causem maior degradação no equipamento.

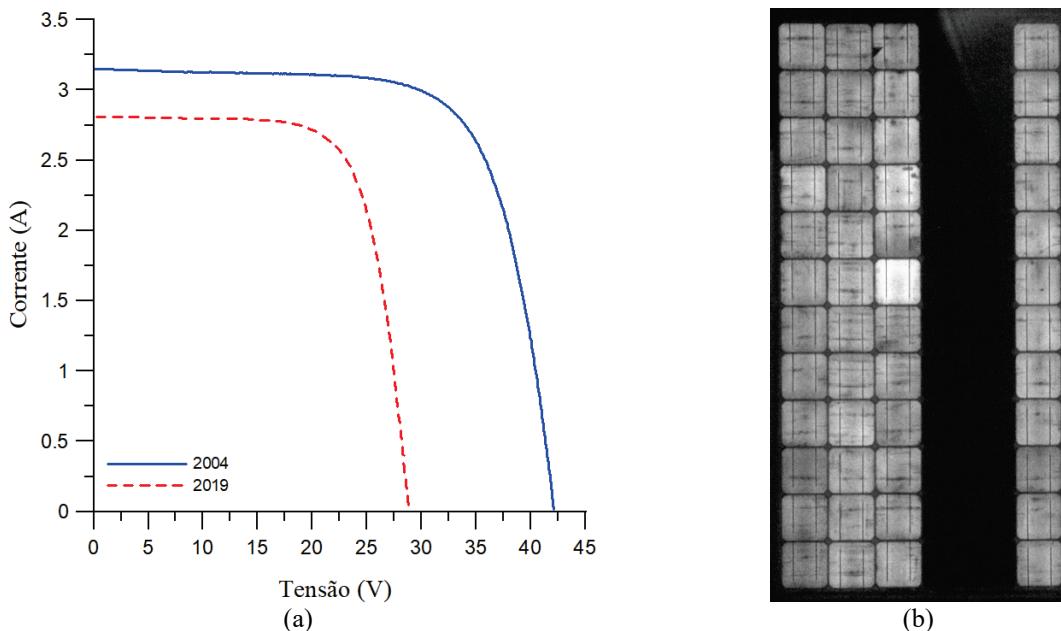
De posse de todas as informações é possível inferir e tecer comentários sobre importantes resultados observados. Na Fig. 7 (a), a curva *I-V* do módulo previamente identificado demonstra que a tensão de operação diminui um terço em relação a originalmente medida. A parte revelada como aquecida na Fig. 5 encontra-se inativa. Isto se deve pela desconexão elétrica de um subconjunto de células causada pela exposição ao ambiente. Na Fig. 7 (b), a imagem eletroluminescente obtida ajuda a ilustrar o fenômeno, mas só foi possível obter curto-circuitando-se o diodo de derivação. Ainda na Fig. 7 (b) observamos ao topo do módulo uma célula trincada.

Fig. 7 (a) Curvas *I-V*, antes e após a instalação de um módulo do sistema de 15 anos apresentando defeitos. (a) Imagem de eletroluminescência do módulo.

Os principais defeitos generalizados na instalação de 15 anos foram o *browning* (processo de escurecimento do encapsulante) e as delaminações do tipo *milky pattern*. Em um destes módulos foi observado uma série de células desconectadas. Adicionalmente, a técnica de eletroluminescência revelou células quebradas. Apesar disso, é possível indicar que o sistema ainda continua dentro das expectativas de operação. A avaliação elétrica demonstrou que o sistema tem 90,5% da potência originalmente instalada, com taxa média de degradação de 0,7% ao ano. Na instalação de três anos, não se demonstrou efeito visual da ação do ambiente, possuindo 97% da potência instalada. A degradação foi de 0,85% ao ano.
