**VIABILIDAD ECONÓMICA DE LA REHABILITACIÓN DE EDIFICIOS APORTICADOS
DE USO RESIDENCIAL**

CASO DE ESTUDIO: BARRIO EL POBLADO PARTE BAJA, MEDELLÍN

Trabajo de grado para optar al título de Ingeniería civil

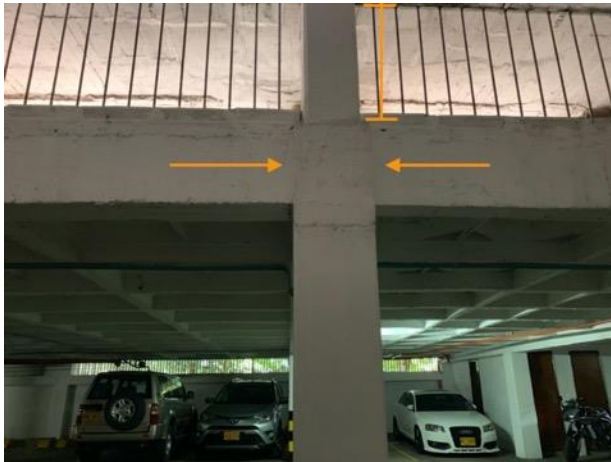
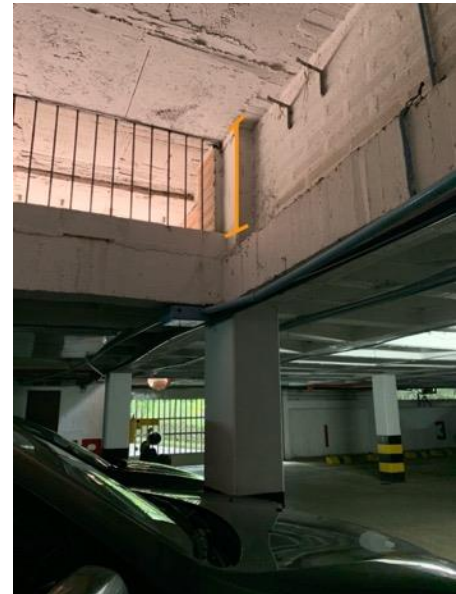
Ilustración 15. Columnas cortas en parqueaderos TB 2.

que presenta una irregularidad torsional en planta pues el bloque de escaleras se encuentra por fuera del perímetro de la edificación, pero unida a la losa principal por medio de dos nervios, ver Ilustración 14. Como se mencionó desde un comienzo los muros, elementos no estructurales, en esta época no eran separados de las columnas y esto se traduce en falsas rigideces para las columnas, además se evidencian en parqueaderos columnas cortas (Ilustración 15).

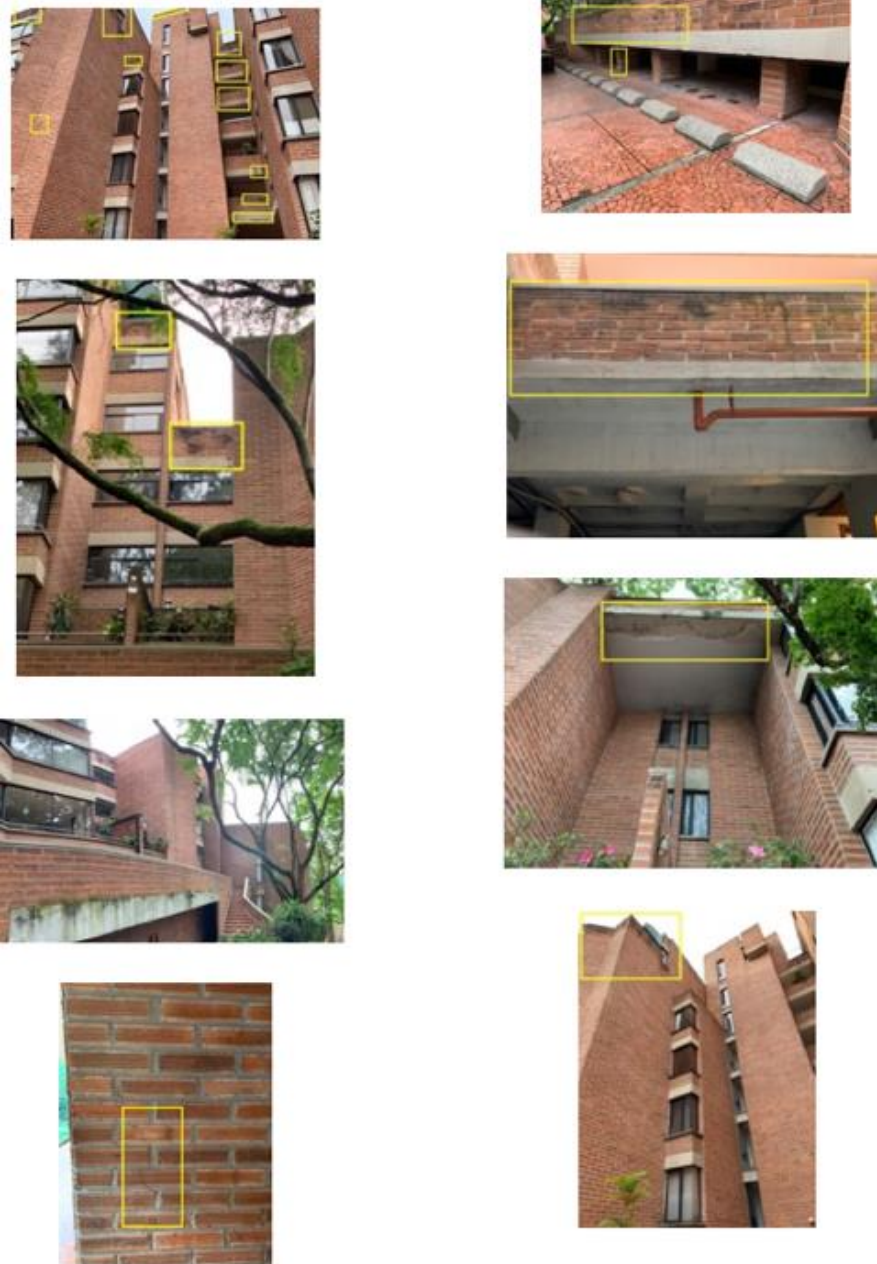
Ilustración 16. Fachada TB 2.

La única patología observada es el deterioro en la fachada, evidenciando desprendimientos del enchape, humedades, fisuras y descascascamientos en la pintura, como puede verse en la Ilustración 36, las cuales no representan una amenaza para la estructura pues son manifestaciones por la exposición al ambiente a las que está sometidas, la naturaleza alrededor que no permite la entrada del sol y en algunos casos falta de infraestructura (lagrimales) que corten el movimiento de las goteras de agua y estas caigan. Por otro lado, cubiertas en terrazas -elementos no estructurales- pueden verse simplemente apoyado sobre la edificación, como puede verse en la Ilustración 17, elemento que debe ser revisado para cumplir con las especificaciones de la norma actual. Durante la construcción de un edificio vecino, la estructura comenzó a presentar fisuras, que luego de una evaluación se determinó que no ponían en riesgo la estructura.

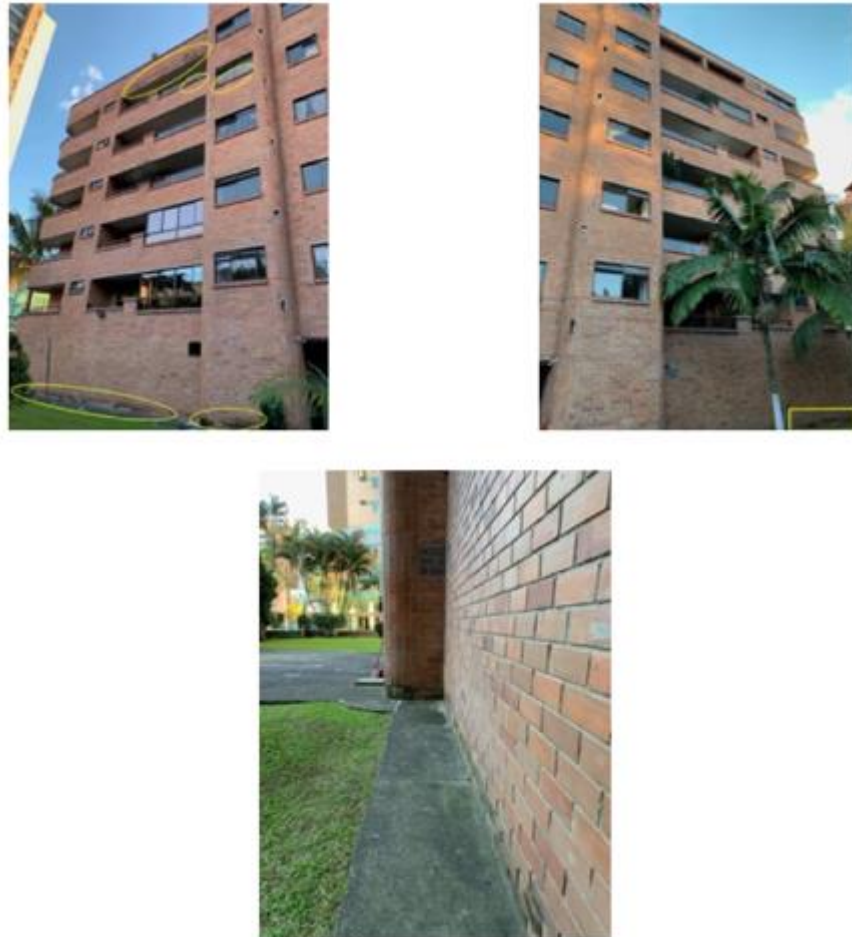
Ilustración 18. Fachada Posterior VS.

de mampostería podrían estar brindándole una falsa rigidez a las columnas. La única patología vista es el deterioro en la fachada en la parte superior de la edificación, donde se ven principalmente humedades en la parte superior e inferior como puede verse en la Ilustración 18, las cuales no representan una amenaza para la estructura pues son manifestaciones por la exposición al ambiente a las que está sometida.

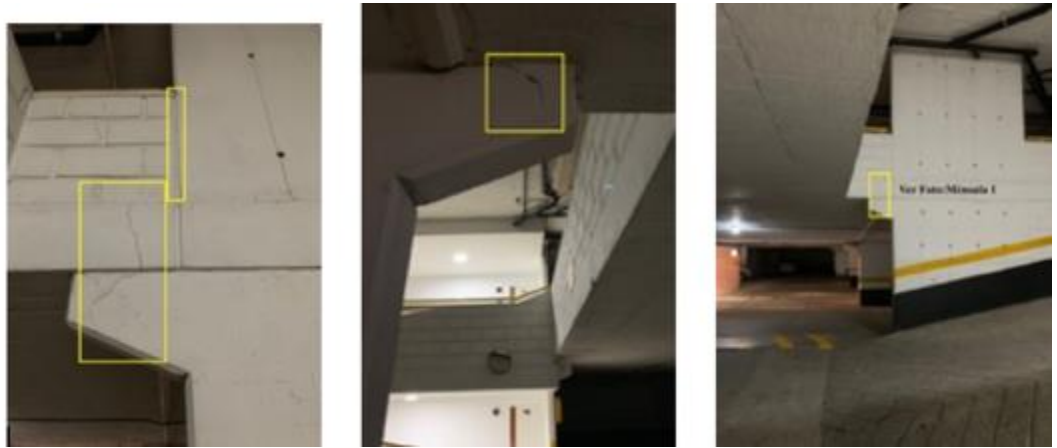
Ilustración 21. Ménsula CV.

cortante (Ilustración 21), patología que debe ser solucionada pues resalta la falta de refuerzo transversal que esta tiene para soportar las cargas a las que está sometida. El sótano de la edificación une las torres, estas de no contar con juntas presentarían una irregularidad del diafragma, pero en altura al no contar con otras juntas presenta una irregularidad geométrica por las terrazas en el tercer nivel que generando que $a > 1.3b$. La ubicación en el sótano 2 de las patologías mencionadas puede ver en la Ilustración 22.

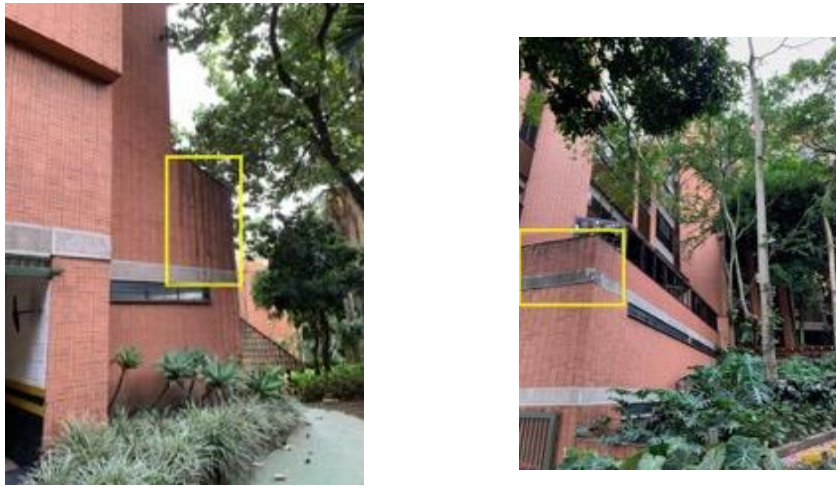
Ilustración 24. Fachada B.

Se estudiaron las posibles irregularidades que podría presentar esta edificación. En planta se pensaría tiene un retroceso en esquinas, pero este es tan pequeño que no alcanza a serlo. Por otra parte, a pesar de que cuenta con juntas, el coeficiente de disipación de energía se puede ver disminuido dado su configuración (irregular) en forma de "Y", como puede observarse en la Ilustración 25. Como deficiencia a destacar se observan columnas cortas en los parqueaderos (Ilustración 23). Por último, pueden verse algunas zonas con humedad en la fachada, las cuales no afectan la seguridad de la edificación (Ilustración 24).

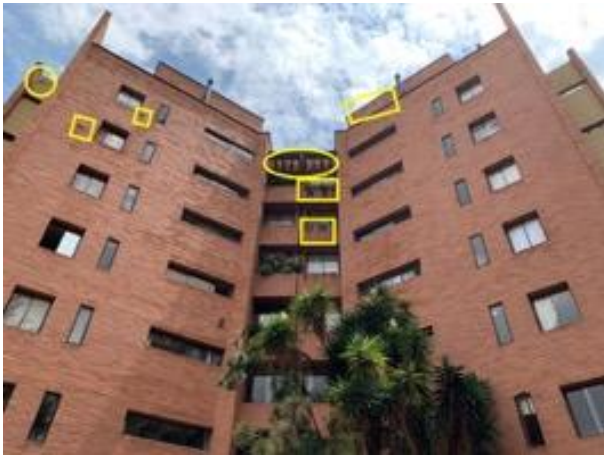
Ilustración 36. Fachada exterior edificio A.

analizadas. La única patología observada es el deterioro en la fachada en la parte superior de la edificación, donde se ven desprendimientos del enchape, humedades y descascascamientos en la pintura, como puede verse en la Ilustración 36, las cuales no representan una amenaza para la estructura pues son manifestaciones por la exposición al ambiente a las que está sometidas.

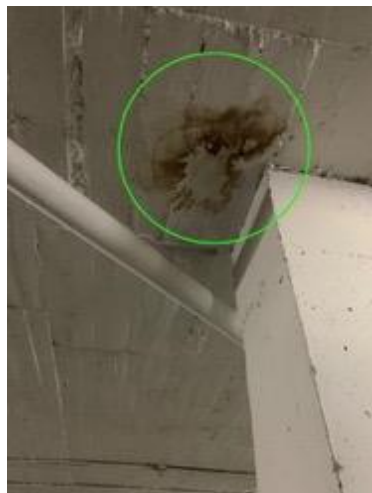
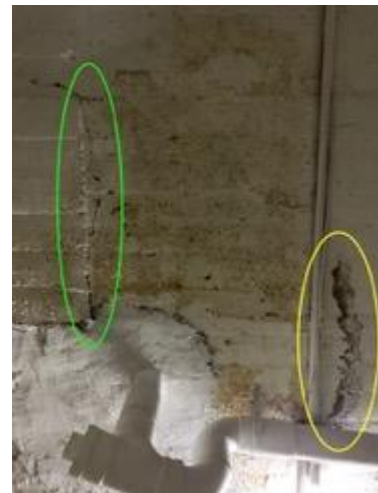
Ilustración 38. Humedades en losa VR.

El sótano de la edificación une las torres, pero estas se encuentran separadas por medio de juntas, eliminando posibles irregularidades del conjunto en este sentido; pero al no contar con planos se opta por tomar una decisión conservadora, otorgándole una irregularidad geométrica en altura causada por las terrazas en el segundo nivel. Se observa, además el deterioro en la fachada principalmente en la parte superior de la edificación, donde se ven humedades causadas por la exposición a la intemperie como se muestra en la Ilustración 40.

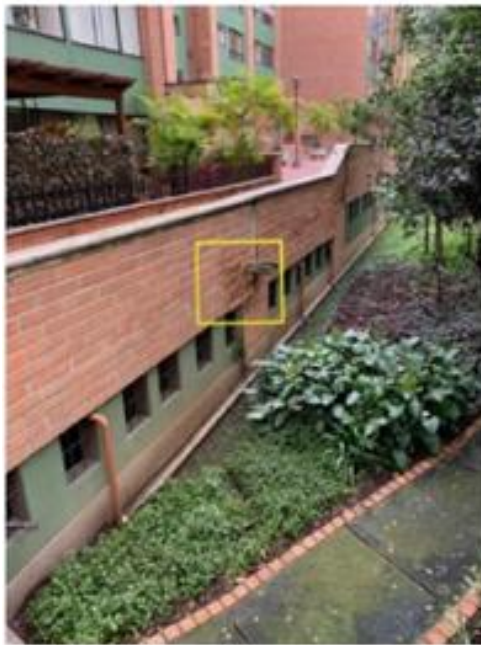
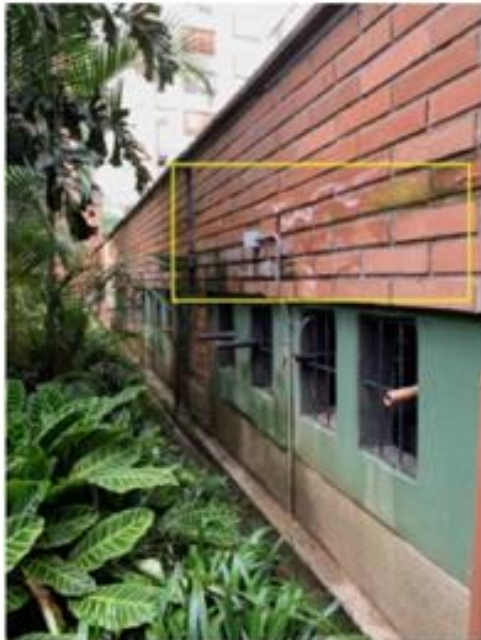
Ilustración 41. Fachada BC.

El sótano de la edificación une las torres, pero estas se encuentran separadas por medio de juntas, eliminando posibles irregularidades del conjunto en este sentido; pero al revisar los planos se evidencia una irregularidad geométrica en altura causada por las terrazas en el segundo nivel, que se ve en algunos de los bloques donde $a > 1.3b$ como lo menciona la Norma y esto puede verse en la Ilustración 44. Además, se observaron columnas cortas en los parqueaderos, columnas que únicamente cargan las terrazas y están rigidizadas hasta cierta altura con los muros del parqueadero como puede ver en la Ilustración 41 y la Ilustración 42; estas no cuentan con juntas en ninguna unión columna/muro, por lo que deben ser corregidas en una posible actualización. Se evidencia, el deterioro en la fachada tanto al nivel del suelo como en otras zonas, donde se ven humedades causadas principalmente por la exposición a la intemperie y desprendimiento de la pintura en otras zonas como se muestra en la Ilustración 41.
