TRABAJO DE GRADO

**DIAGNÓSTICO SOBRE LA INFRAESTRUCTURA EXISTENTE DEL CENTRO
DE ACOPIO EN EL AEROPUERTO DE VILLAVICENCIO, APOYADOS EN LAS
TEORIAS DEL PMI**

BOGOTÁ D.C MAYO 2020

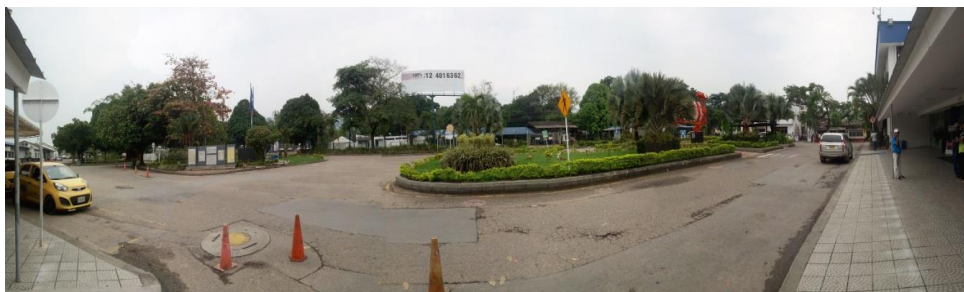
Además, el aeropuerto cuenta con vías internas que permiten la distribución vehicular entre los diferentes parqueaderos y zonas del aeropuerto. Estas vías, tienen un ancho promedio de 8,00 metros, permiten que transiten dos vehículos en paralelo y tiene un solo sentido de circulación. En las áreas de llegada/salida de pasajeros, taxis se evidencia un pavimento deteriorado con reparaciones puntuales. El pavimento exhibe piel de cocodrilo, meteorización, ahuellamientos, etc. En muchos sectores se presenta grietas en los pavimentos y ondulaciones, y el usuario presenta dificultades para la interpretación de las zonas debido a que no se posee la adecuada demarcación con pinturas.

Ilustración 21: Área de recogida y llegada de pasajeros de taxis / pavimento deteriorado.
(Fuente: AIP COLOMBIA. (2018) SKVV-Villavicencio)

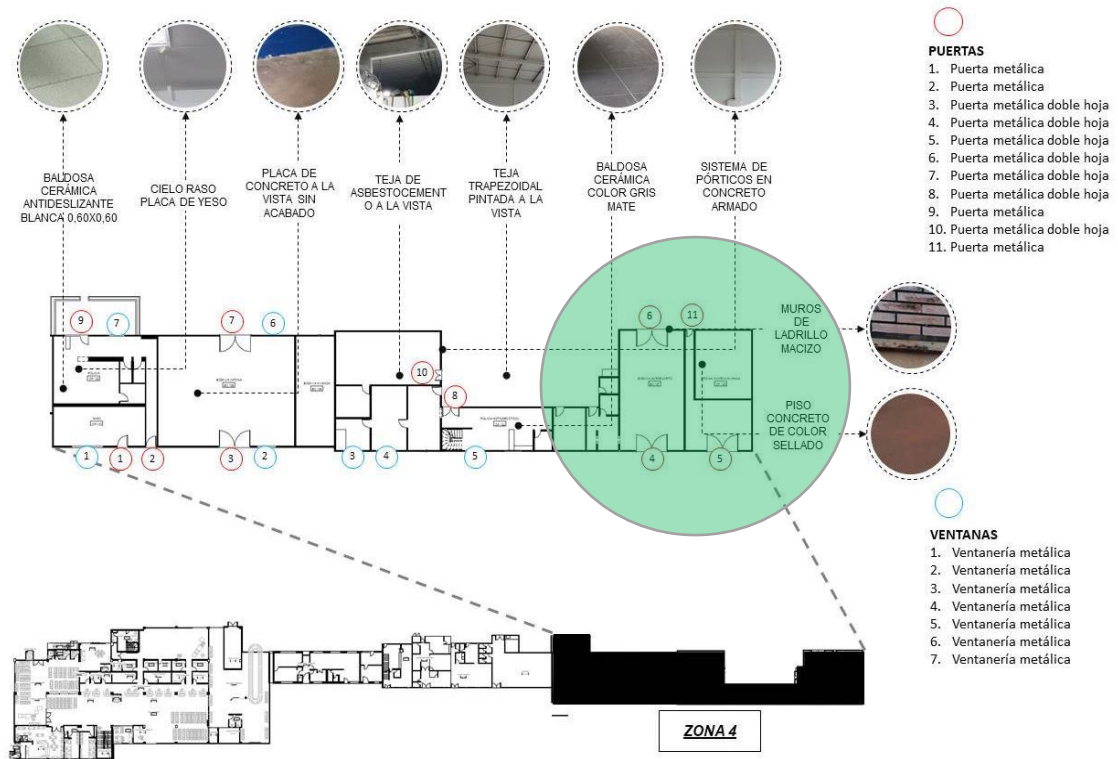
Ilustración 23: Zona de Bodegas-Aeropuerto Vanguardia.
(Fuente: AIP COLOMBIA. (2018) SKVV-Villavicencio)

Al día de hoy el centro de acopio del aeropuerto Vanguardia se encuentra compuesto por bodegas arrendadas a las aerolíneas se encuentran en estado de deterioro, todas estas tienen acceso directo a plataforma que deberían ser filtrados con controles de alguna índole.

BODEGAS ZONA CENTRO DE ACOPIO				
Material	MAL ESTADO	ESTADO ACEPTABLE	BUEN ESTADO	observación
Piso de concreto de color rojo sellado	X			Se encuentra en mal estado debido al alto tráfico de herramienta y material pesado.
Muros de ladrillo macizo	X			Gran parte de los ladrillos se encuentran deteriorados debido a impactos externos o por la humedad misma.

Sistema de pórticos en concreto armado			X	Debido a su reciente construcción no presenta fallencias.
Teja trapezoidal pintada, a la vista			X	Debido a su reciente construcción no presenta fallencias.
Teja de asbesto cemento a la vista	X			La mayoría se encuentran quebradas por impactos externos, presenta problemas de humedad y en general se encuentran deterioradas por su antigüedad
Placa de concreto a la vista sin acabado	X			Debido al tráfico de material pesado presenta deterioro y falta de mantenimiento
Cielo raso placa de yeso			X	No presenta ninguna fallencia o deterioro.
Baldosa cerámica antideslizante blanca 0,60x0,60			X	No presenta ninguna fallencia o deterioro.

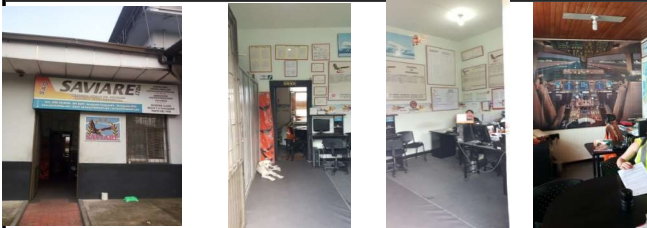
- Deformaciones en muros.
- Filtraciones y fisuras.
- Dentro de la oficina se encuentran materiales en mal estado lo que ocasiona un deterioro grave de la estructura y el acabado.

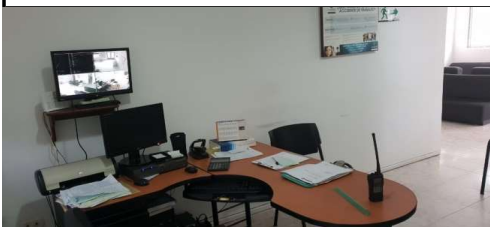
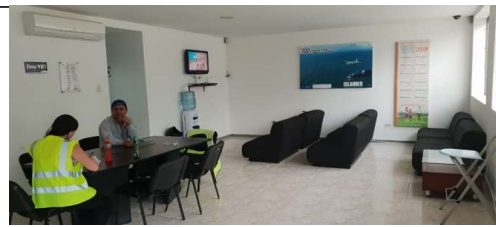
En la Oficina Aerupia, se evidenció que esta no tiene conexión con la Terminal Nueva, actualmente funciona independiente y privada, no cuenta con un control integral de todo el Aeropuerto, por lo tanto se evidencia un cruce de flujos de pasajeros.

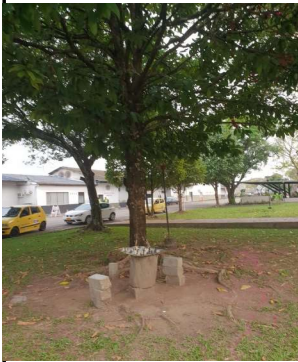
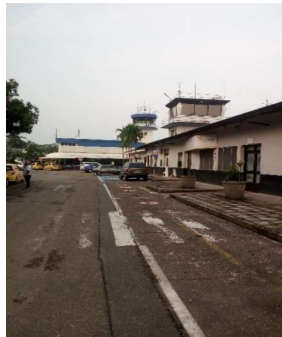
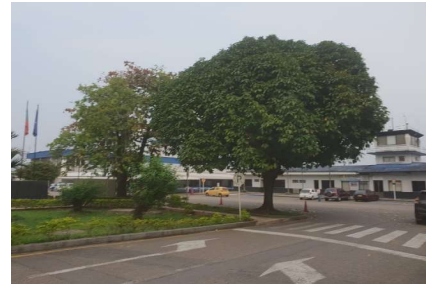
- En los recorridos urbanos hay una mezcla de flujos vehiculares y peatonales.
- La señalización de piso no hay una guía para el peatón, por tanto se generan conflictos por cruces del transporte público y privado, en la noche por la falta de iluminación se torna peligroso.
- la parte urbana no cumple con la normativa de accesibilidad porque las rampas no están acondicionadas para personas con movilidad reducida, ni para personas con baja visibilidad, esta señalización debe generar líneas que nos determinan los posibles caminos peatonales, teniendo en cuenta el acceso al edificio y el paso obligado hacia los parqueaderos.
- Las casetas destinadas para el control de accesos o salas de vigilancia o seguridad suelen ser de dimensiones reducidas. Esto dificulta la ubicación y la disposición de equipos de mando y visualización.

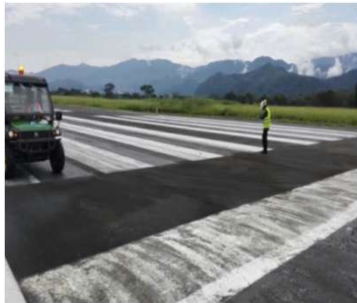
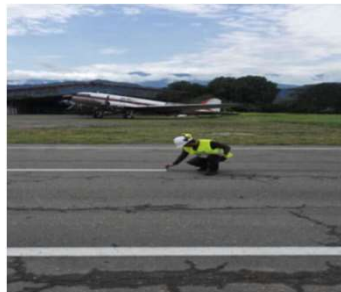
Señal de umbral: Los umbrales de las cabeceras de pista se encuentran correctamente señalizados, cumpliendo con lo dispuesto en el RAC en cuanto a color, número de franjas y dimensiones.
Señal de borde de pista: Se cuenta con demarcación en los dos bordes de la pista, con línea de color blanco, la cual cumple con lo dispuesto en el RAC en cuanto a dimensiones.
Se cuenta con luces de borde y extremo de pista.

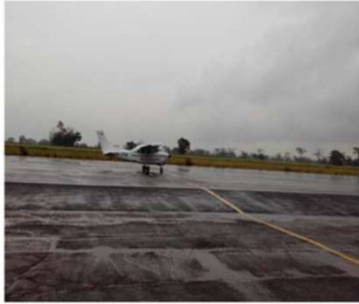
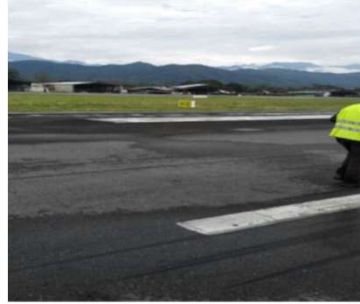
Líneas de seguridad: Se cuenta con una demarcación apropiada, la cual define la vía de servicio ubicada a lo largo del costado occidental de la plataforma, la cual sirve para el desplazamiento de los vehículos de asistencia en tierra, vehículos de emergencia, inspectores de plataforma, vehículos particulares que se dirigen a los hangares privados, camiones tipo cisterna, entre otros. La vía señalizada cumple con lo establecido en el RAC.

Se dispone de luces en los bordes de la plataforma.

Se tiene instalado un faro aeronáutico giratorio que cumple con lo dispuesto en el RAC.
