**UNIVERSIDAD
DE ANTIOQUIA**

**ELABORACIÓN DE PRESUPUESTOS Y
ANÁLISIS DE PATOLOGÍAS Y DEGRADACIÓN
DE MATERIALES DE CONSTRUCCIÓN, DE LOS
SERVICIOS DE GESTIÓN SOCIAL DEL
MUNICIPIO DE ENVIGADO EN VIVIENDA**

Informe de práctica como requisito para optar al título de:
Ingeniero Civil

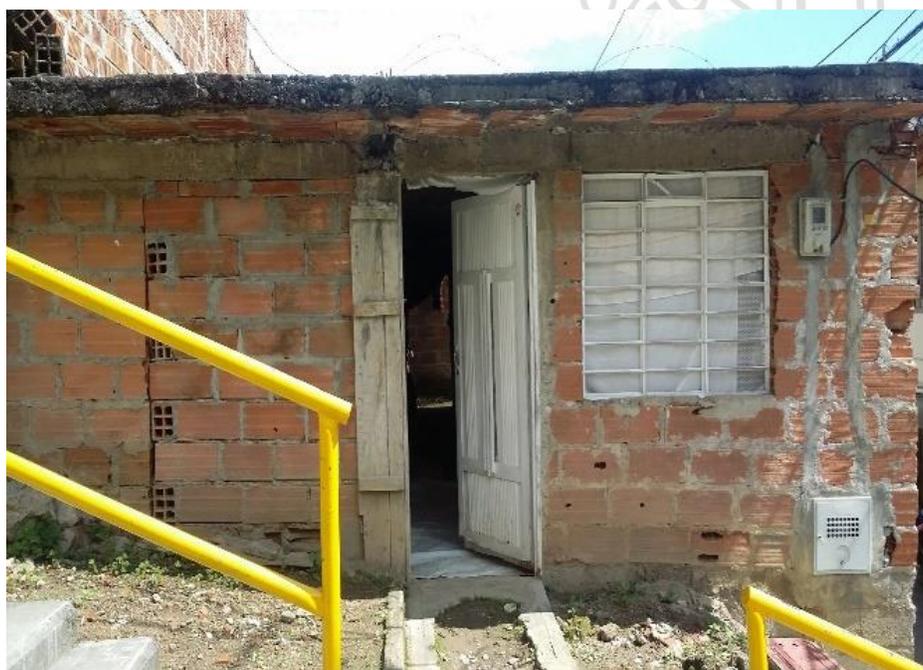
Ilustración 3. Fachada de la vivienda.

Se puede observar de la Ilustración 3, de la Ilustración 4, y de la Ilustración 5, que, la vivienda posee una mampostería cruda (Adobe sin revoque), el material del piso es tierra, cubierta en adobe y puertas deterioradas.

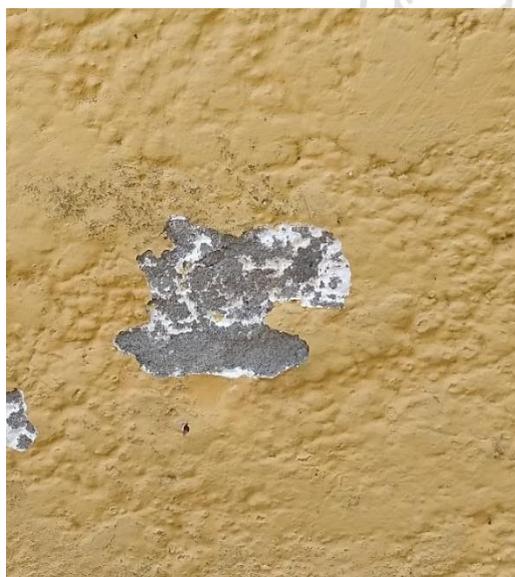
Ilustración 7. Ampollamiento.

En la Ilustración 7 se presenta ampollamiento y es debido a la formación de agua condensada por cambios de temperatura, presencia de pequeñas burbujas de aire atrapadas por las superficies porosas o parcialmente secas, pérdida de adhesión por inadecuada preparación de superficie, contaminación de la línea de aire

comprimido (agua, grasa o suciedad), se puede presentar por la aplicación de pinturas alquídicas, como óleos y esmaltes sintéticos, sobre superficies húmedas o mojadas. La solución más viable es aplicar siempre la pintura sobre superficies secas, aislar superficies porosas, eliminar periódicamente el agua de la línea de aire comprimido y mantener filtros en perfecto estado, seleccionar pinturas con adecuada adhesión y poco permeables al vapor de agua; dependiendo de la extensión del daño y del costo; eliminación total o parcial de zonas dañadas y repintar.

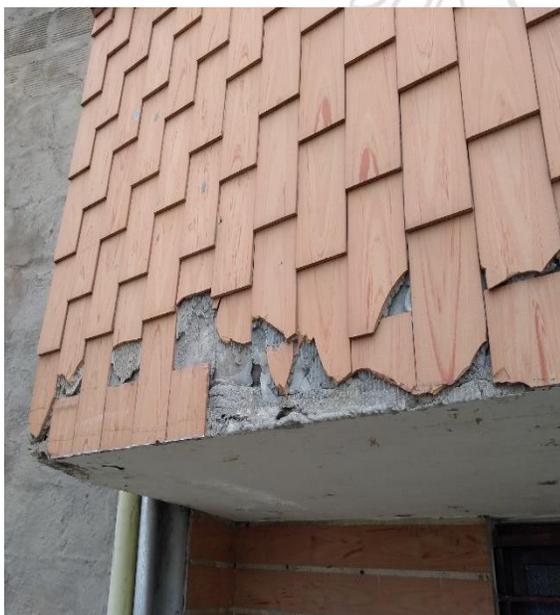
Ilustración 8. Desprendimiento.

En la Ilustración 8 se presenta una degradación de material por desprendimiento. Una de las causas más comunes es la pérdida de adhesión por las tensiones internas, puede ser precedida de agrietamiento o cuarteado de la película, otra de las posibles causas es la presencia de humedad. Para solucionar esta problemática los cerámicos se deberán colocar sobre el revoque junto a una muy buena adherencia, garantizando la no filtración del agua por las juntas, se deberá asegurar la calidad de todos los materiales que intervienen en el elemento.

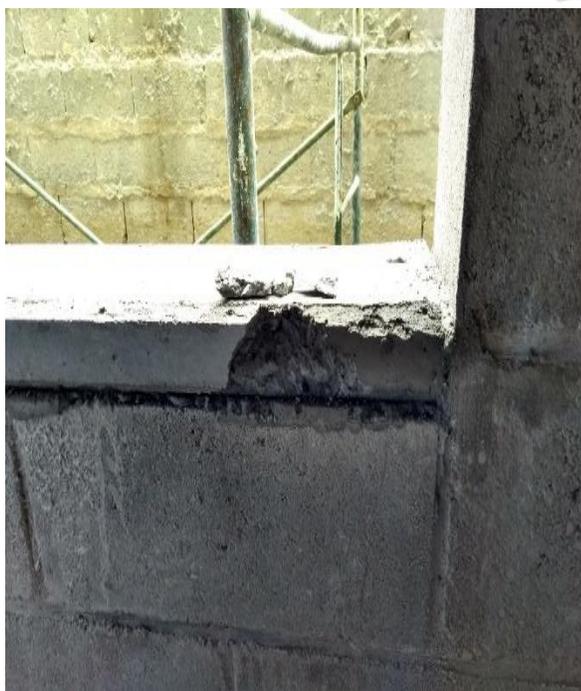
Ilustración 9. Porosidad.

En la Ilustración 9 se presenta una degradación del material por porosidad y se presenta debido al ingreso de especies corrosivas a través de poros en el concreto, presencia de poros en la pasta de cemento y entre la pasta y el agregado, y una fuente más común es las altas relaciones de agua/cemento (a/c) que provocan en el concreto bajas resistencias e incrementan la porosidad del concreto. La solución radica en que se debe retirar la parte porosa y desarrollar una relación a/c más óptima, siempre vigilando que se cumpla a la hora de la mezcla y en su proceso constructivo; es importante mantener un curado perfecto para conservar la temperatura.

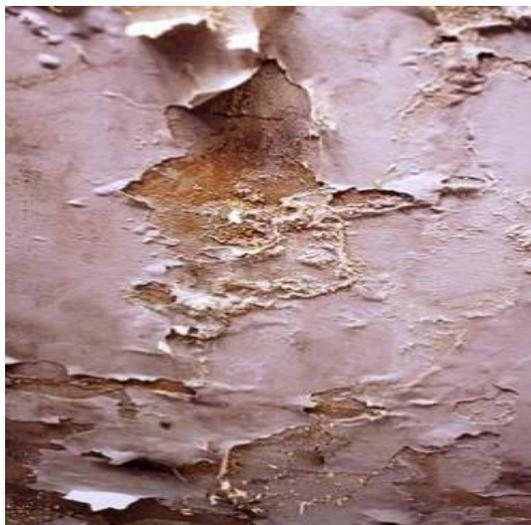
Ilustración 10. Entizamiento en pintura.

Como se puede observar en la Ilustración 10 se presenta el entizamiento en la pintura original y en la Ilustración 11 se da dicho entizamiento en la mampostería por estar expuesta a un medio agresivo, además se puede evidenciar cierto deterioro en la unidad (adobe).

Esto se puede presentar por envejecimiento natural, durabilidad insuficiente en exterior y formulación inadecuada (CPV alto), generalmente en la pintura se da en los trabajos de repintado sobre la pintura original (deteriorada). La solución está es en eliminar el polvillo con un trapo húmedo, aplicar fijador al agua o sellador, para luego repintar la superficie.

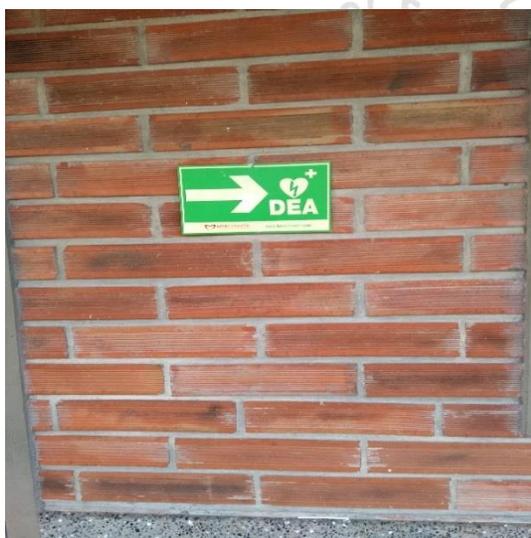
Ilustración 11. Entizamiento en mampostería.

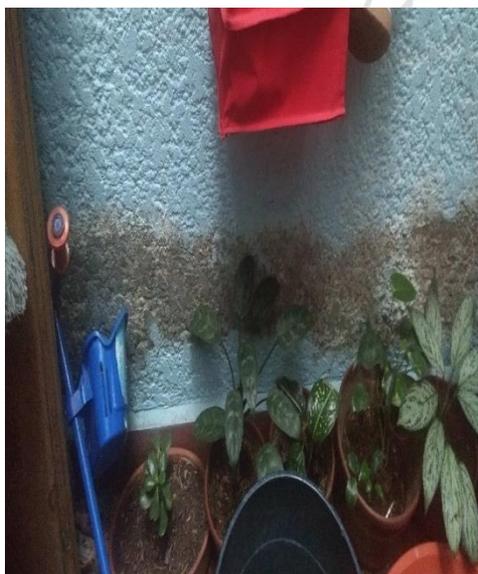
Ilustración 12. Humedad en muro.

En la Ilustración 12 se evidencia humedad en muro, además, se observa pintura descascarada y presencia de pequeños hongos. En este caso la humedad se da por la no impermeabilización del muro exterior expuesto al medio ambiente. Como solución se debe impermeabilizar el muro completo, primero se debe de raspar toda la superficie de este quitando pintura, hongos y todo tipo de eflorescencias, después se procede a lavar el muro y reparar grietas (si las hay y cuando el muro

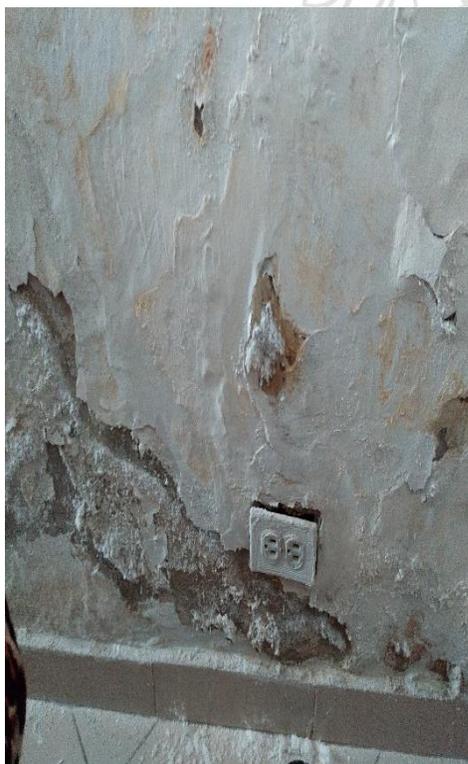
Ilustración 13. Humedad por capilaridad.

En la Ilustración 13 se alcanza a visualizar una humedad en toda la zona del muro; esto debido a la acción de agua por capilaridad y por el nivel freático alto. Se observa, además, que en el subsuelo el nivel freático es alto, al proceder a realizar la visita técnica se ve claramente que la tierra después de la excavación contiene

un porcentaje de humedad alto e igual que el ítem anterior el muro no cuenta con impermeabilización exterior y así también está expuesto a filtración de agua lluvia

Como solución ingenieril razonable, se debe además de lo anteriormente descrito, realizar una excavación y optar por colocar un filtro para conducir el agua fuera de la propiedad, para esto se debe realizar una excavación, hacer la cuneta, realizar de base el solado, luego se procede a colocar el geotextil tejido para evitar filtraciones, colocamos la tubería y el material filtrante (agregados), se traslapa y se costura el geotextil y se realiza el lleno de compactación. Este proceso se puede ver en la Ilustración 14:

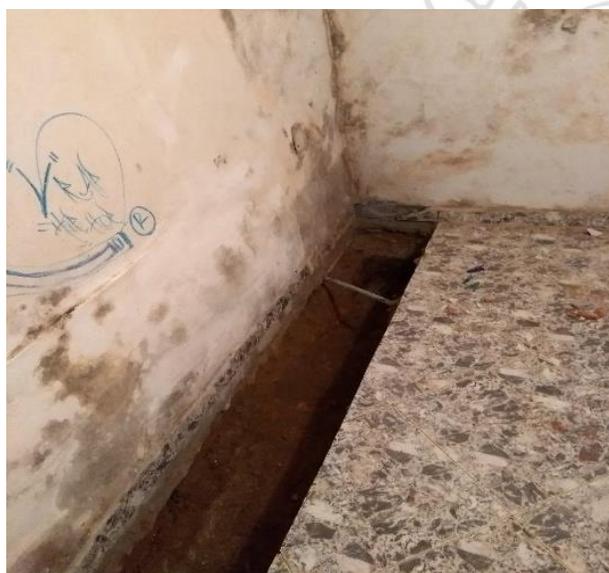
Ilustración 14. Excavación para colocar filtro (Geotextil).

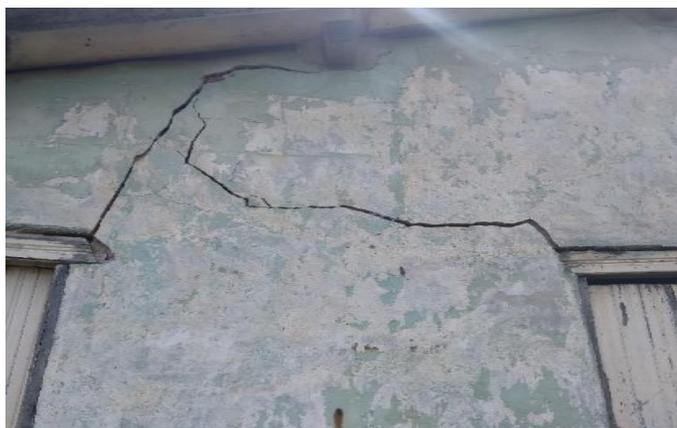
Ilustración 15. Asentamiento y apariciones de grietas.

En la Ilustración 15 se presenta un asentamiento, en el cual se ve reflejado la presencia de un agrietamiento en las esquinas de las puertas, el cual pudo haber sido ocasionado por estar la estructura construida en un tipo de suelo inadecuado. Se recomienda que, durante la ejecución de la obra, colocar pequeñas armaduras en las esquinas superiores de puertas y ventanas.

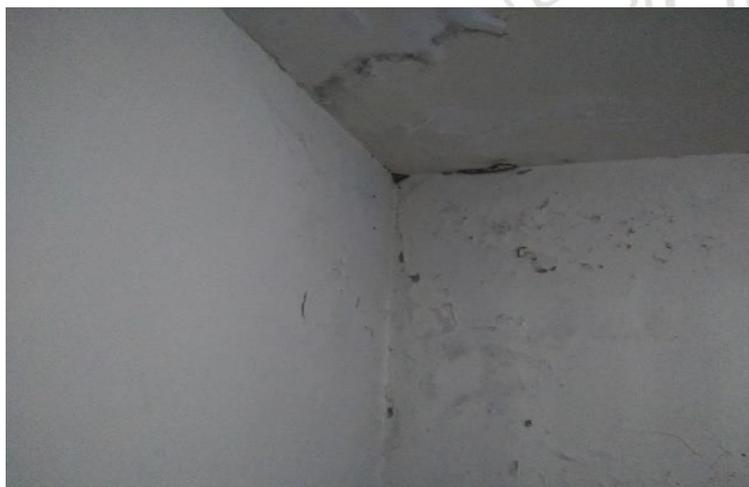
Ilustración 16. Humedad por filtración.

En la Ilustración 16 se evidencia una humedad por filtración en juntas entrepisos. Esto es debido a la penetración por juntas, grietas en fachada, fallos en cubiertas, etc., a veces con ayuda de la presión del viento. Las manchas tienen bordes

definidos, dejando cercos concéntricos según los avances de la humedad o las distintas veces que se produce la penetración por el mismo lugar. Para dar solución se debe de realizar nuevamente la lechada en la loza superior para así evitar filtraciones de agua; en este caso también se encontró que algunas baldosas del piso superior sufrían de agrietamiento por lo cual es fundamental reemplazarlas por unas en mejor estado y proceder a colocar un mortero de nivelación para evitar pendientes.

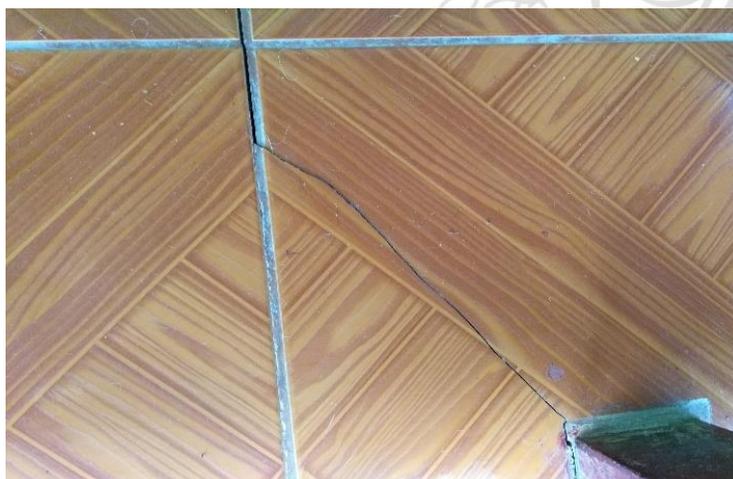
Ilustración 17. Discontinuidad.

Se presenta en la Ilustración 17. Esta falla por lo general se puede identificar por presentar un agrietamiento con un ángulo de 45° , en muchos de los casos se presenta por la diferencia de materiales, donde no hay homogeneidad, se puede solucionar con una inyección epóxica (Sikadur 35).

En la Ilustración 17 se presenta un agrietamiento por discontinuidad, expone un colchón de agua debajo de la cerámica. Lo anterior, se presenta por un error constructivo, se da una filtración de agua, la cual salía por las juntas. La solución más eficaz es levantar el piso, secar con un soplete, luego colocar un manto y enchapar, por último, se vuelve a calcular el espesor de las juntas. Se rellena los huecos con un elemento resistente a la intemperie. Para el cálculo de las juntas se deberá recurrir al módulo de elasticidad cerámica.

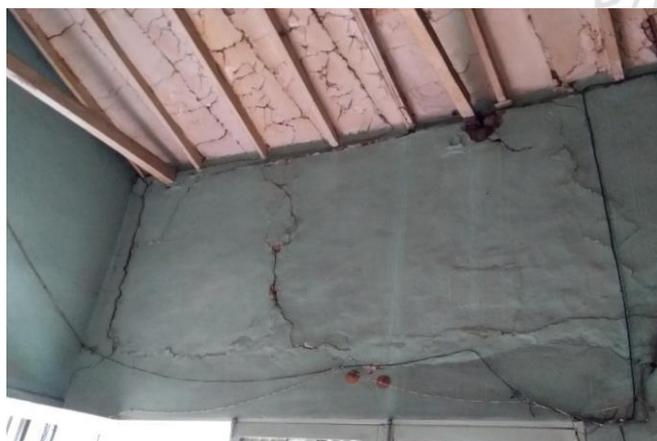
Ilustración 18. Aplastamiento.

Se presenta a continuación en la Ilustración 18. Esta falla es típica en muros sin confinamiento, el cual no cuenta con algún tipo de elemento estructural (viga-columna). Por lo general las fisuras que presentan los muros, son fisuras verticales por toda la sección.

En la Ilustración 18 se presentan agrietamientos típicos por aplastamiento. Esto se presenta, debido a que, la mampostería no cuenta con algún tipo de confinamiento, al no tener vigas el muro recibe todo el peso de la cubierta; se sobrepasa la capacidad portante del muro a compresión. Para dar solución en la mayoría de los casos es necesario el retiro de todo el material y construirlo nuevamente, cuando se detecta a tiempo esta falla se deberá hacer un apuntalamiento inmediato e inyectar un Sikadur 35 (epóxica). Adicionalmente también se deberá hacer un reforzamiento del muro de mampostería.

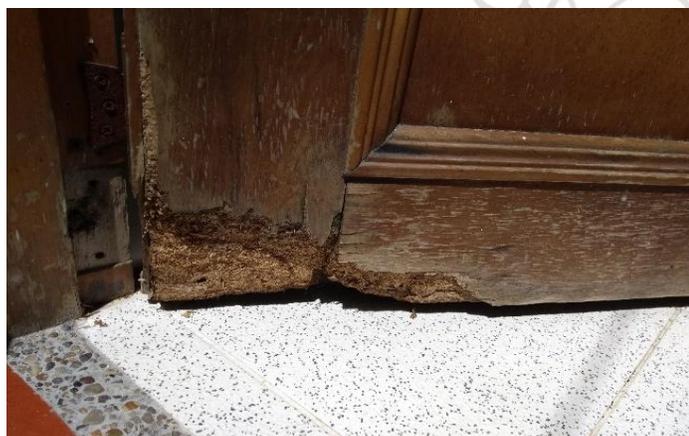
Ilustración 20. Comején en puerta.

En la Ilustración 20 se evidencia una infestación por comején en elementos de madera. Esto sucede por no inmunizar la madera, para así evitar estas plagas.

Se presenta en la Ilustración 20 y en la Ilustración 21. El comején es una plaga que afecta la tablilla, alfardas, cargueros y demás materiales hechos de madera, una vez infectada se recomienda el cambio total del elemento.

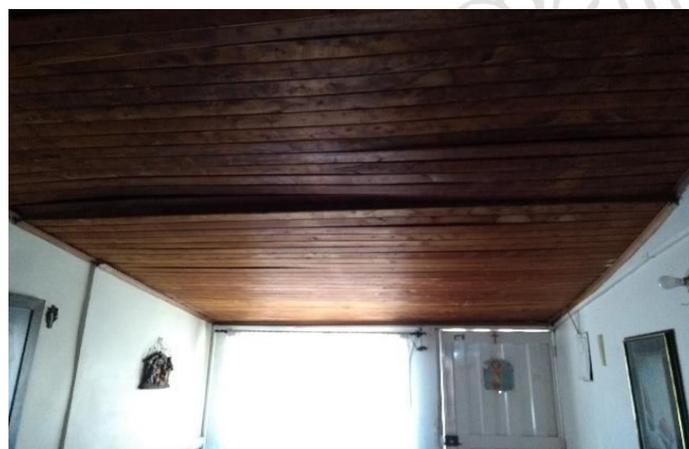
Ilustración 21. Comején en tablilla de pino.

En la Ilustración 21 se evidencia una tablilla con comején, esto se puede solucionar con una aplicación de veneno (inmunizante) pero solo durará por unos meses, posteriormente, el comején volverá. Para atacar el problema de raíz se debe de cambiar toda la madera, en este caso, tablilla.

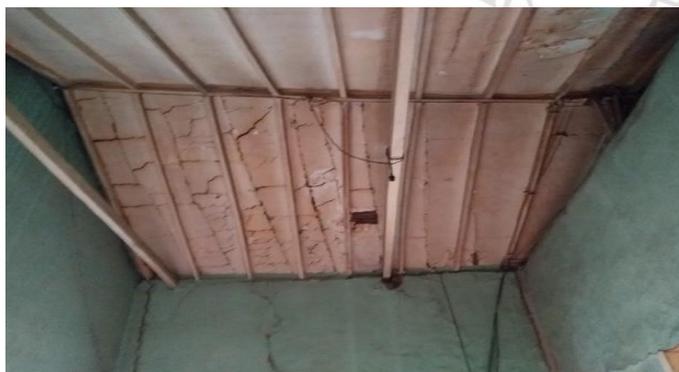
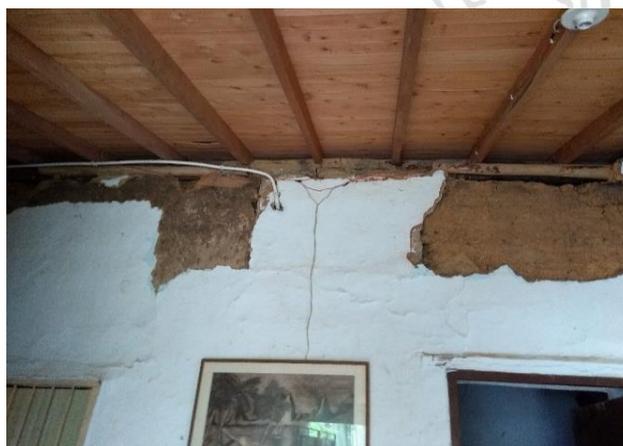
Durante las visitas técnicas se evidenció que algunas viviendas poseían materiales no convencionales en la mampostería, cubierta y pisos. Esto se puede evidenciar en la Ilustración 22 y en la Ilustración 23:

En la Ilustración 22 y en la Ilustración 23 se evidencian en cada una, materiales no convencionales. Estos materiales que albergaban en las viviendas, eran generalmente barro, excremento de ganado, guadua y piso en tierra; ocasionando fallas por aplastamiento y torsión por mucho tiempo de uso. Para su eventual
