**DIAGNÓSTICO E INTERVENCIÓN DE LAS  
INSTALACIONES DE LA E.S.E. HOSPITAL SAN  
JUAN DE DIOS EN EL SANTUARIO-ANTIOQUIA**

Trabajo de investigación presentada como requisito parcial para optar al título de:  
**Ingeniero Civil**

Mantenimiento de infraestructura hospitalaria

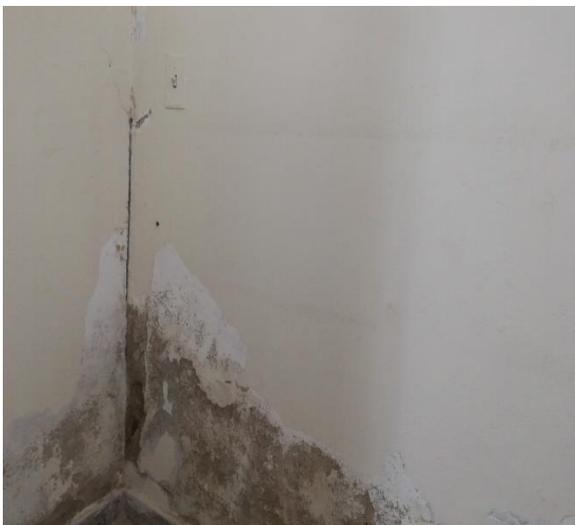
En las zonas de hospitalización, archivo y esterilización se presentan humedades en las patas de los muros en mampostería, estos presentan manchas amarillentas características de la presencia de humedad, así como descascaramiento y deterioro de pintura y estucado del muro.

*Figura 4.* Humedades en cuarto de archivos.

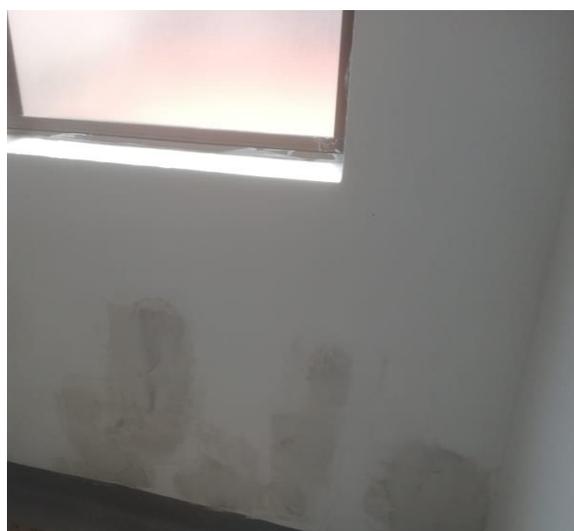
*Figura 7.* Humedades en cuarto de hospitalización.

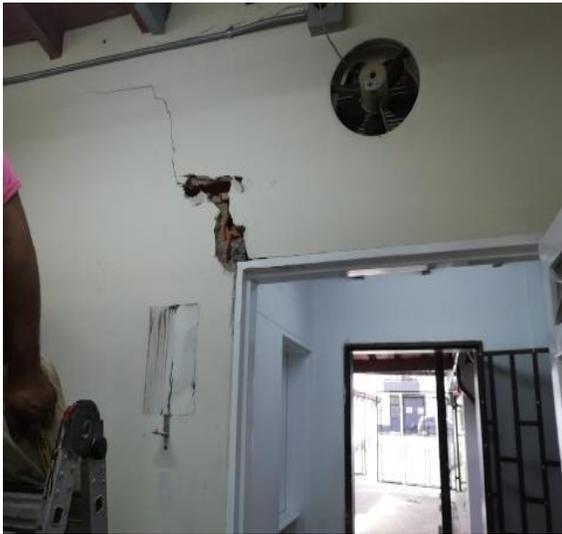
Se presentan grietas en los muros ubicados en el cuarto de archivo, arriba del marco de la puerta, no representa peligro para la integridad física de los empleados.

*Figura 8.* Grieta en muros zona de archivo.

*Figura 133.* Costura de grieta en muro de archivo (ITEM 16-OBRA).

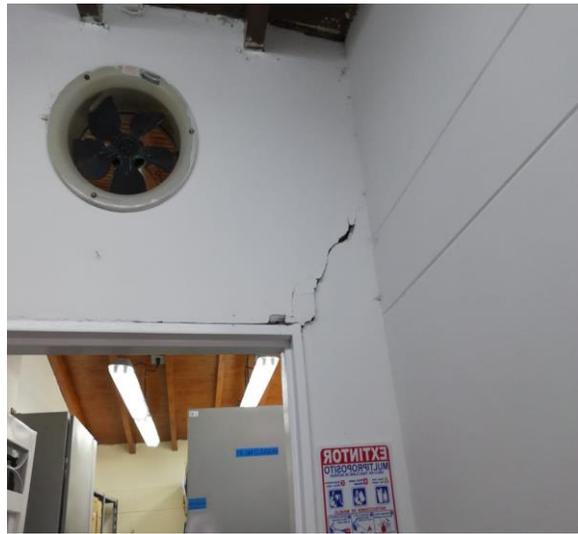
*Figura 9.* Grieta en muros zona de archivo.

*Figura 134.* Costura de grieta en muro de archivo (ITEM 16-OBRA).

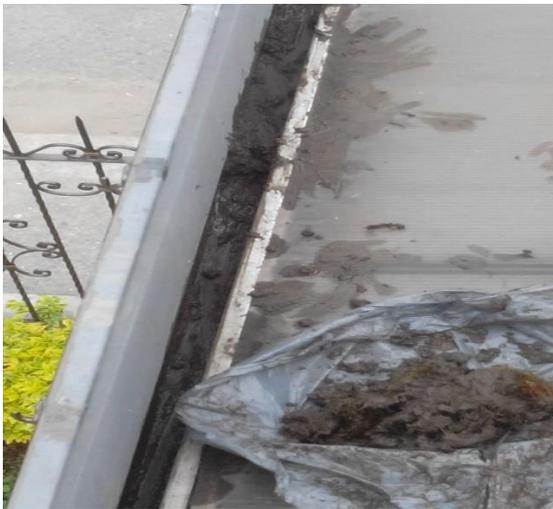
*Figura 16.* Suciedad en canoas ubicadas en domos y cubierta teja de barro.

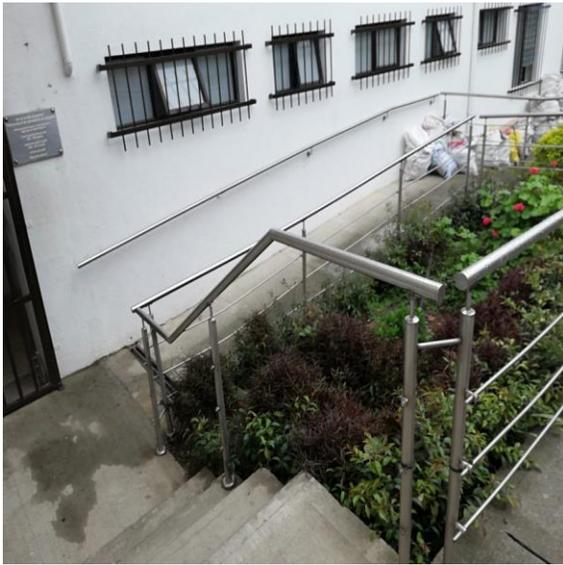
*Figura 17.* Deterioro de pasamanos en acero inoxidable en urgencias.

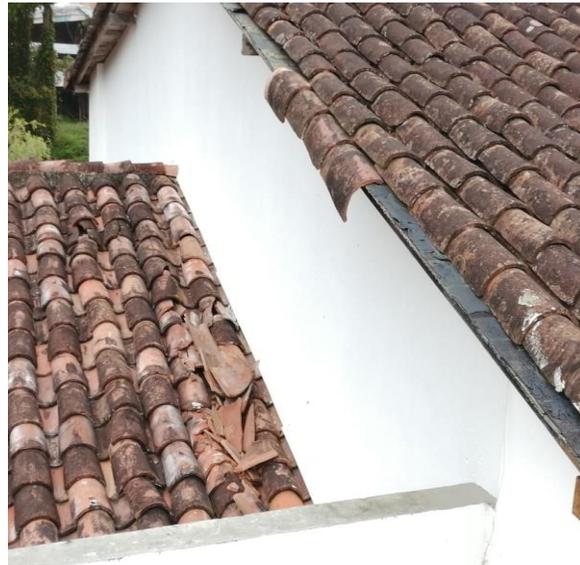
*Figura 18.* Deterioro de cubierta en teja de barro.

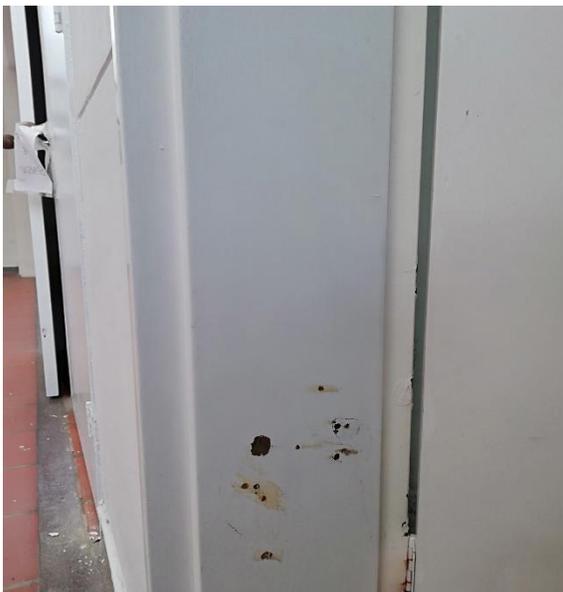
*Figura 19.* Deterioro por oxidación en marcos de ventana.

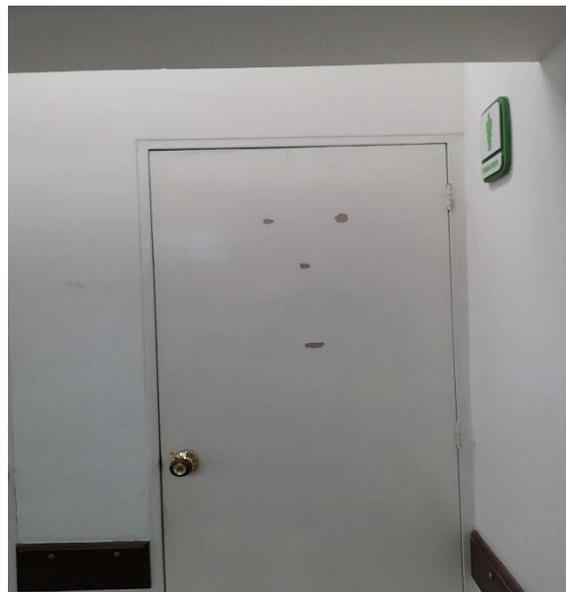
*Figura 20.* Deterioro en acabado de hojas puerta en madera.

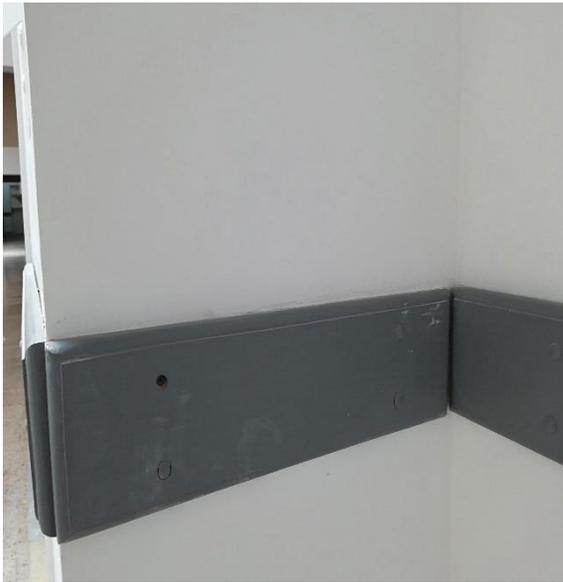
*Figura 21.* Deterioro en acabado de guardacamillas.

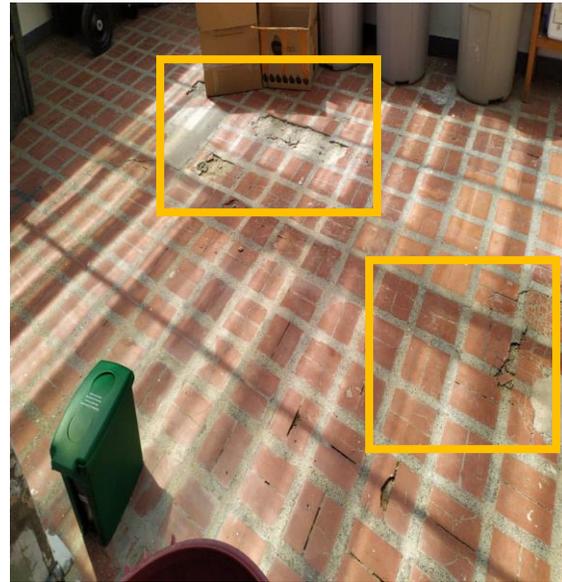
*Figura 22.* Deterioro en piso de lavandería.

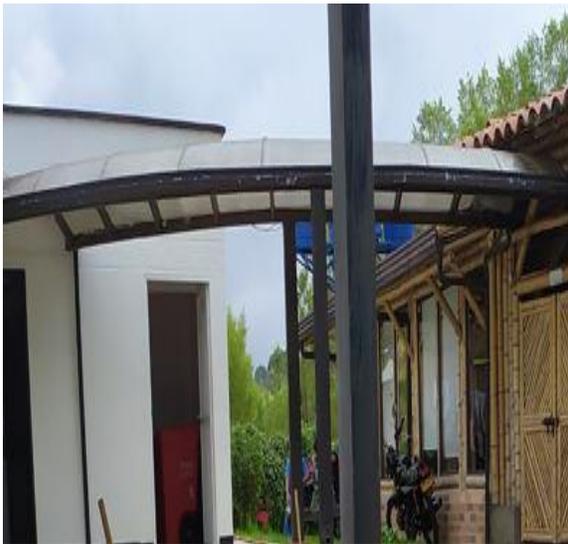
*Figura 23.* Deterioro acabado de estructura en domo.

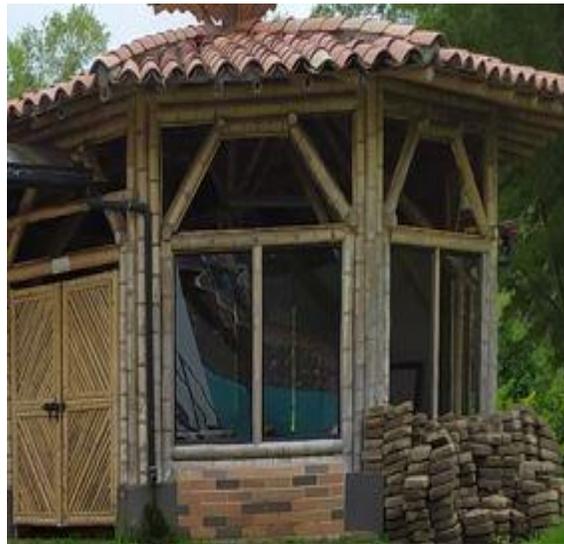
*Figura 24.* Deterioro en quiosco de conferencias en su acabado y elementos faltantes.

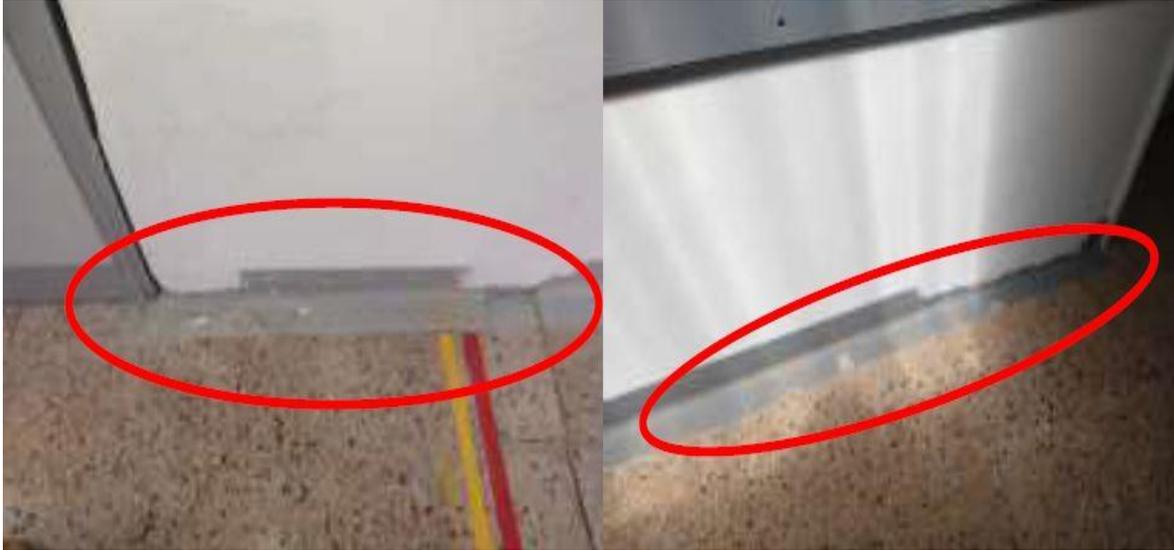
*Figura 25.* Deterioro de acabado en media caña.

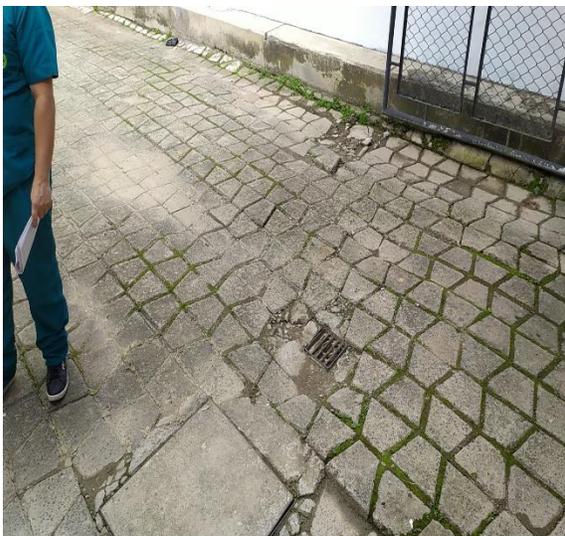
*Figura 26.* Parquedero deteriorado en pavimento adoquinado.

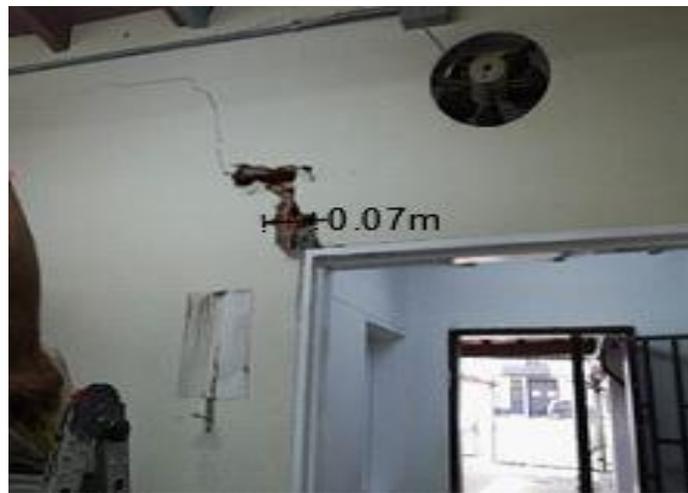
- Grietas en muros: Para que una apertura en un muro sea considerada una grieta debe tener una dimensión mayor a 1.5mm y las aperturas presentes en los muros de las instalaciones de la E.S.E son de 0.07m, es decir 70mm. Estas grietas se encuentran ubicadas en dirección a los vanos de la puerta del cuarto de archivos, esto debido que las zonas de los muros con vanos son mucho más débiles, ya que la capacidad portante del muro en mampostería se ve disminuida considerablemente por la reducción de

sección del muro, por ello que generalmente en las zonas de vanos de puertas se realizan dinteles, el cual es una viga de refuerzo de pequeñas dimensiones. Otro factor importante a tener en cuenta es el peso de los archivos recopilados el cual es muy considerable y sin lugar a duda influyo en la aparición de las grietas, debido al asentamiento que las cargas de los archivos le producen al terreno. Por ello en zonas con cargas excesivamente altas se debe tener un diseño mucho más robusto y las condiciones de los llenos deben ser mucho mayores para evitar deformación en el terreno.

*Figura 38.* Fisura muro de archivos.

Al observar la grieta se puede evidenciar que no tiene dintel y que las condiciones mencionadas anteriormente dan a conocer que es necesario una viga de refuerzo en esta zona.

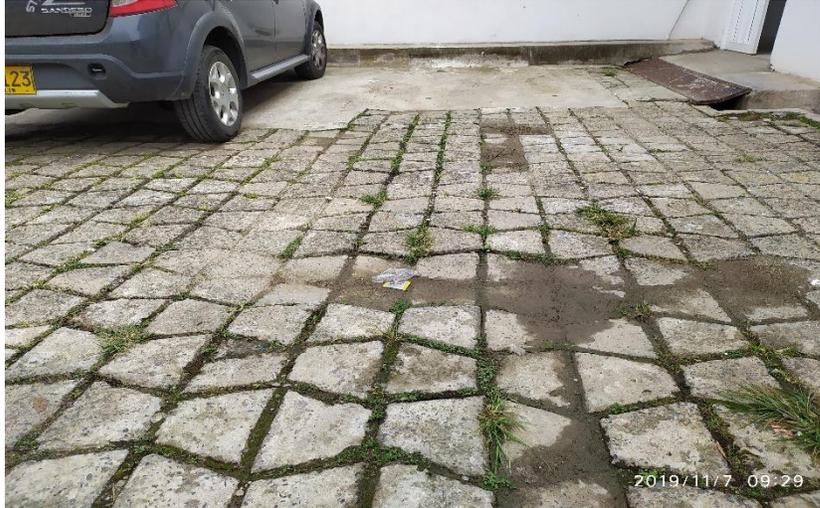
Las zonas de parqueaderos en la E.S.E. Hospital San Juan de Dios requiere una ampliación debido a que es necesario realizar un parqueadero particular para la ambulancia, habilitar parqueaderos para el personal médico, facilitar el ingreso de suministro médico y además habilitar el ingreso hasta el cuarto de residuos sólidos peligrosos para su recolección. La zona tiene un parqueadero en pavimento articulado el cual se encuentra muy deteriorado, este presenta lesiones tales como ondulaciones, presencia de vegetación en sus juntas, desajuste de adoquines y deterioro de los mismos, estos son procesos muy comunes en pavimento adoquinado ya que son instalados sobre base granular y una capa de arena de pega, lo cual no da un soporte de cimentación lo suficientemente duradero en el tiempo. Las cargas de vehículos estacionados van realizando asentamientos de la base granular y se van generando estas ondulaciones, adicionalmente el terreno del parqueadero está muy cerca a la quebrada la marinilla lo cual da a conocer que el terreno debido al contenido de agua pierde mucha estabilidad. La vegetación que se presenta es debido a que no hay un material que cumpla el papel de aislar el suelo y el pavimento adoquinado por ello con los nutrientes que posee el suelo se crean las condiciones para la presencia de material vegetal. Para evitar este problema en las juntas es necesario instalar sobre la base granular un material plástico que permita aislar el pavimento adoquinado o instalar el pavimento adoquinado sobre una losa de concreto.

*Figura 39.* Ondulaciones y vegetación en pavimento adoquinado.

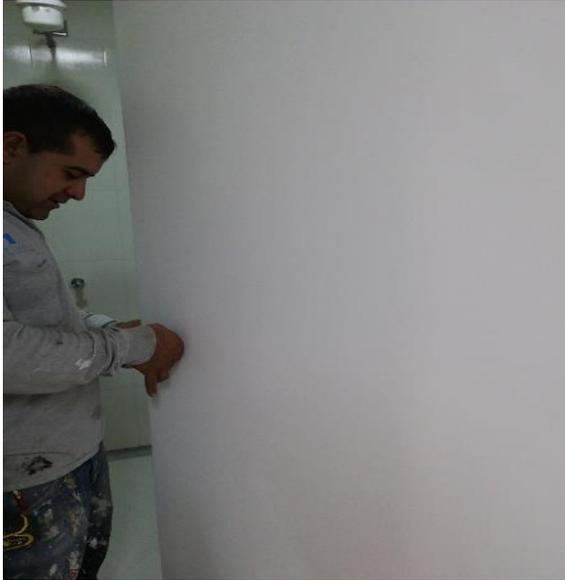
En las hojas puertas restauradas se presentaron deterioros en algunas chapas manija tipo bola, por ello fue necesario realizar el retiro de algunas y el suministro e instalación de nuevas.

*Figura 87.* Retiro de chapas manija tipo bola (ITEM 19).
