Erfahrungen beim Erhalt der Wehrgruppe Quitzöbel (Altarm- und Durchstichwehr)

Dipl.-Ing. Rüdiger Richter, Dipl.-Ing.(FH) Torsten Heyer (Wasserstraßen-Neubauamt Magdeburg)

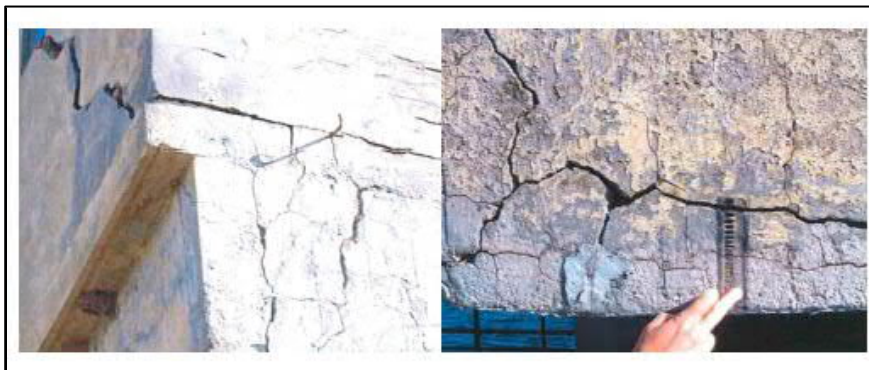
Risse im Massivbau-Beton bis 10 mm, Risse im Mauerwerk bis 30 mm sowie massive Ab- und Durchrostungen von Spundwänden (Bild 2). Die Ermittlung der vorhandenen Bewehrungsdichte erfolgte aufgrund nicht vorhandener Bestandsunterlagen am Bauwerk. Die Wehrpfeiler am Altarmwehr besitzen an den Außenwänden eine horizontale Bewehrung $d=16$ mm im Abstand von 0,80 m und eine vertikale Bewehrung von $d=18$ mm im Abstand von 1,00 m, was als sehr gering einzustufen ist. Ergänzende Materialproben bestätigten die Schädigung des Betons durch Alkali-Kieselsäure-Reaktionen. Die Festigkeit des Betons ist überwiegend als B15 sowie in die Altbetonklasse A3 einzustufen. Die Schadensbilder und die Schadensursachen sind am Altarmwehr und am Durchstichwehr identisch. Die gravierenden Schäden im Massivbau werden auf eine Kombination von Schwingungen aus dem Betrieb des Wehres, Alkali-Kieselsäure-Reaktionen und unzureichende statisch- und konstruktive Auslegung des Bauwerkes zurückgeführt.

Bild 2: Riss im Maschinenhaus von über 30 mm

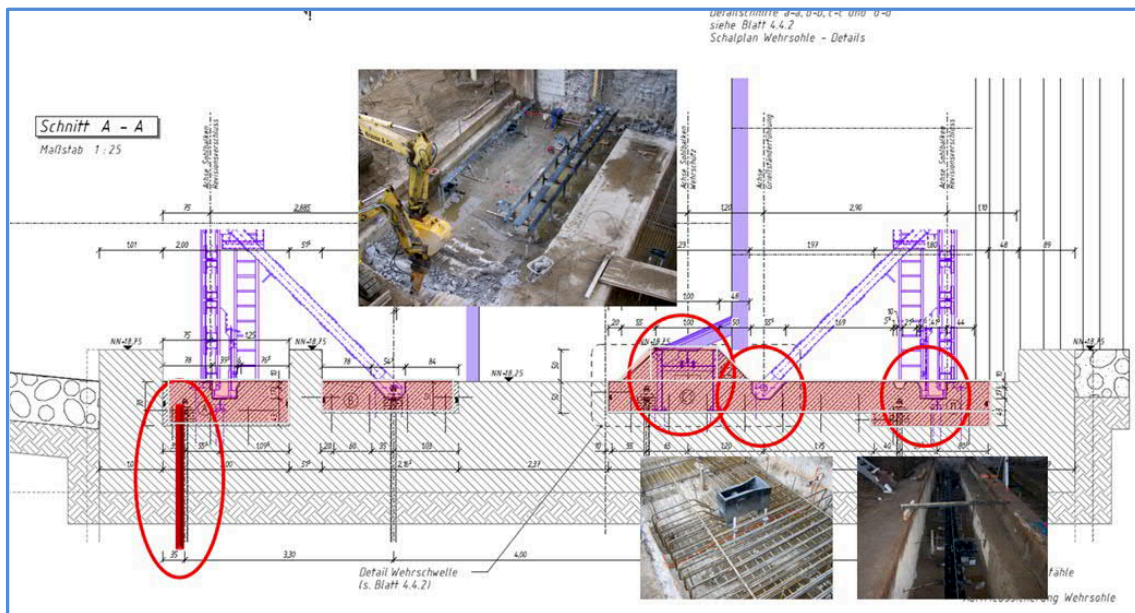
Bild 4: Instandsetzung Wehrsohle und Einbau Revisionsverschlüsse

- Ersatz der Nadelrevisionsverschlüsse durch eine Dammbalkenkonstruktion einschließlich der Betoneinbauteile sowie der Rückverankerung der Wehrsohle,
- Aufhöhung der Planie und der Verschlüsse der Kahnschleuse zur besseren Nutzung bei höheren Wasserständen,
- Abtrag des alten Betons bis zu 40 cm und Ersatz durch eine Vorsatzschale,
- Ersatz der aufgemauerten Maschinenhäuser,
- Ersatz des Wehrverschlusses,
- Ersatz der Spundwände, Instandsetzen der Innenflächen der Treppenhäuser in den Wehrpfeilern mit einem Betonersatzsystem,
- Überholung der Wehrantriebe und Galketten,
- Ersatz der oberen Schleusenverschlüsse (Hubtor und Hochwasserschütz) einschließlich Antriebe,
- Ersatz des unteren Schleusenstemmtores,
- Erneuerung der Elektrotechnik und Steuerung/ Umrüstung auf Fernbedienung,
- Instandsetzung des Betriebsgebäudes.

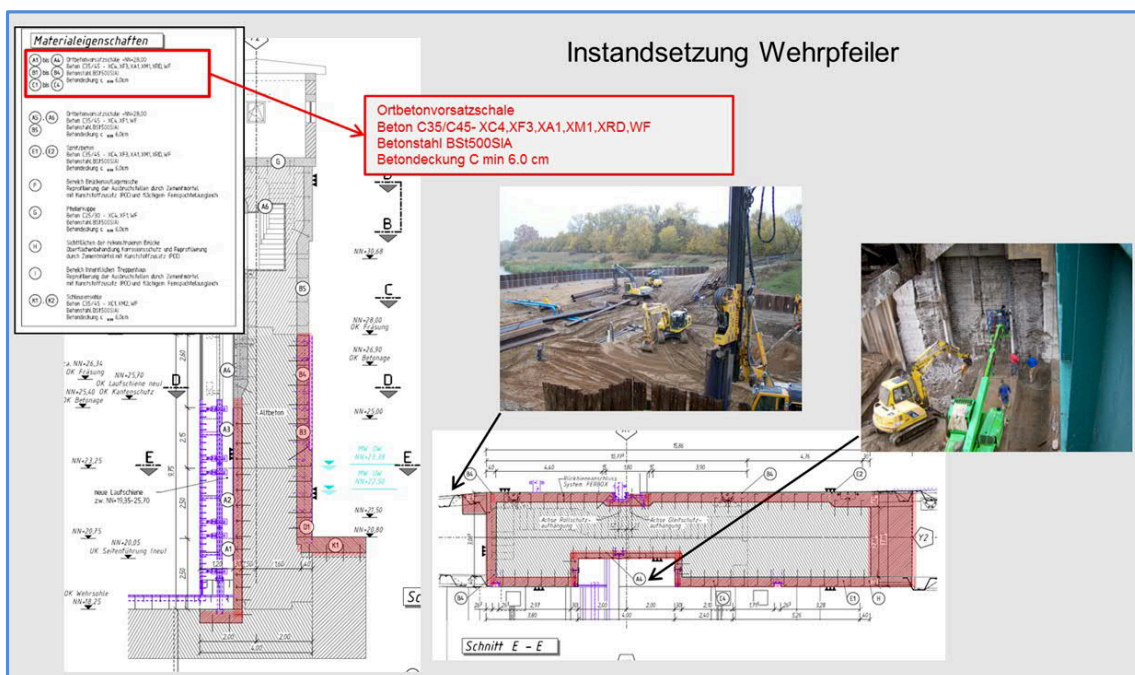
Bild 5: Instandsetzung Wehrpfeiler

In Abänderung des ursprünglichen Konzeptes mit Vorsatzschale erfolgt derzeit der komplette Ersatz der Wehrtürme (ab der bisherigen Sanierungsgrenze) und der Antriebstechnik.

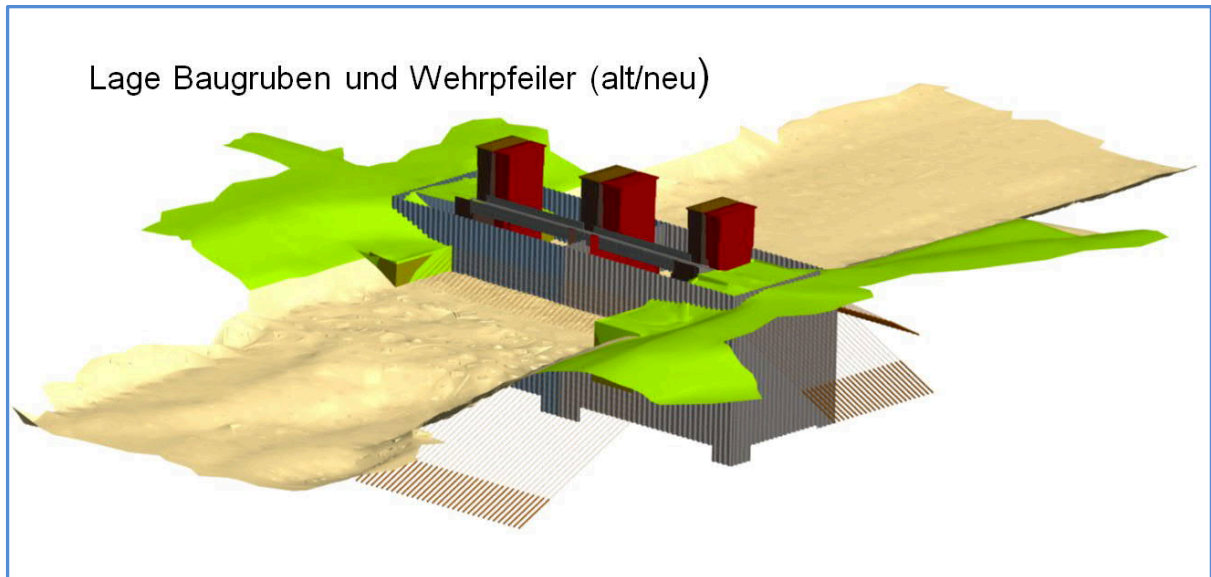
Bild 6: Auszug Voruntersuchung Ersatzneubau Durchstichwehr Quitzöbel
(rot: Lage der neuen Wehrpfeiler)

Aus den Erfahrungen der Instandsetzung des Altarmwehres ist im Rahmen der Voruntersuchung nach VV-WSV 2107 die Entscheidung zum kompletten Ersatzneubau des Wehres getroffen worden. Das Wehr soll im Wesentlichen in der vorhandenen Achse errichtet werden (Bild 6).
