# KAJIAN JARINGAN DAERAH IRIGASI MEROWI KECAMATAN KEMBAYAN KABUPATEN SANGGAU

Ricky Setiawan<sup>1)</sup> Kartini<sup>2)</sup> Danang Gunarto<sup>3)</sup>

<sup>1)</sup>Jurusan Teknik Sipil Fakultas Teknik Universitas Tanjungpura Pontianak

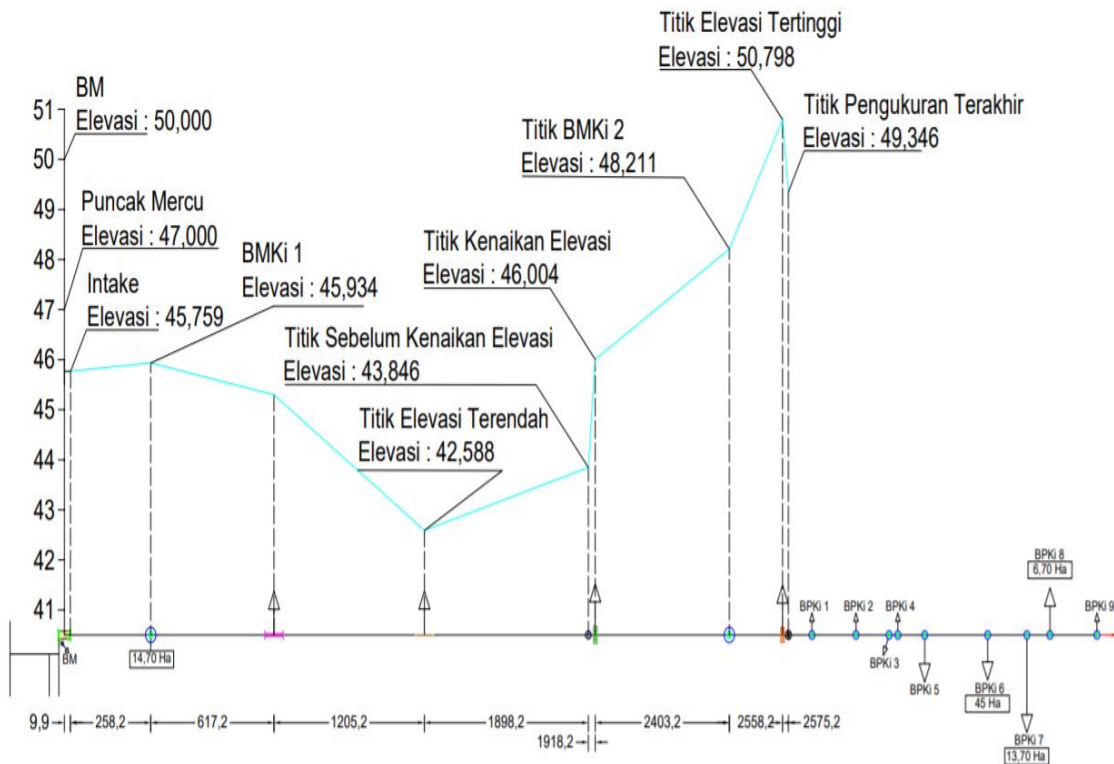
**Gambar 2.** Potongan Memanjang Saluran D.I Merowi (Sumber: Hasil Analisis)

Data teknis saluran ini merupakan data Pengukuran saluran sepanjang 2575,3 Meter mulai dari muka intake sampai pada bangunan bagi sadap, Bangunan merowi kiri 2 (BMKi 2). Data kondisi saluran dan bangunan ini merupakan data kondisi saat ini pada saluran dan bangunan bagi sadap mulai dari Bangunan Merowi Kiri 1 (BMKi 1) sampai pada Bangunan Pemodis Kiri 9 (BPKi 9). Dapat dilihat pada **Gambar 2** dan **Tabel 3**.

Pengukuran elevasi di saluran D.I Merowi ini dilakukan sepanjang 2575,2 meter. Pengukuran ini dilakukan untuk mengetahui perbedaan elevasi dasar saluran. Dari hasil pengukuran dan analisis didapatkan beberapa titik yang menjadi pengaruh penghambat aliran air dan mengalami kenaikan elevasi dasar saluran.

Intake berjarak 9,9 Meter dari titik BM yang berada diatas Intake dan memiliki elevasi 45,769 yang berada di bawah puncak mercu dengan elevasi 47,000. Kondisi intake saat ini masih berfungsi untuk mengalirkan air ke jaringan irigasi tertentu.

Bangunan Merowi Kiri 1 adalah bangunan bagi Merowi kiri 1 yang berjarak 258,2 Meter dari intake, dengan elevasi dasar saluran 45,934. BMKi 1 ini masih berfungsi untuk menyalurkan air ke petak sawah akan tetapi kondisi BMKi 1 ini mengalami rusak ringan dan memerlukan perbaikan bersifat penggantian

A19 adalah saluran yang berjarak 617,2 Meter dari intake dengan elevasi dasar saluran 45,299. Pada saluran ini mengalami kebanjiran atau genangan.

Genangan ini terjadi karena di hilir saluran Tertutup oleh vegetasi yang cukup tebal dan sedimentasi yang menghambat aliran air

A39 adalah saluran yang berjarak 1083,2 Meter dari intake dan memiliki elevasi 42,588. Saluran ini dengan elevasi terendah. Pada saluran ini air masih bisa mengalir tetapi hanya sedikit dan saluran juga sudah tertutup oleh vegetasi dan sedimen.

A60 dan A61 adalah saluran yang berjarak 1898,2 Meter dan 1918,2 Meter dari intake dengan elevasi masing-masing elevasi dasar saluran 43,846 dan 46,004. Pada saluran A61 mengalami kenaikan elevasi dasar saluran dengan selisih elevasi dari saluran A60 adalah 2,158 Meter. Kenaikan elevasi ini sangat berpengaruh pada aliran air dari Bendung menuju jaringan irigasi Merowi. Kondisi saluran saat ini dipenuhi vegetasi dan sedimentasi yang menumpuk dan memerlukan perubahan alignment dan pengerukan secara total.

Bangunan Merowi Kiri 2 adalah Bangunan bagi Merowi kiri 2 yang memiliki jarak dari intake 2403,2 Meter dengan elevasi 48,211 dan berada 1,211 Meter diatas puncak mercu. Kondisi ini jelas berpengaruh terhadap aliran air, dimana BMKi 2 ini berada 1,319 Meter diatas muka air. Kondisi BMKi 2 saat ini mengalami rusak parah dan memerlukan perbaikan total.

A85 adalah saluran yang berjarak 2558,2 m dari intake dengan elevasi dasar saluran tertinggi 50,798 yang berada 3,798 Meter diatas mercu dan berada diatas muka air. Kondisi ini jelas berpengaruh pada aliran air karena elevasi dasar saluran ini berada di atas mercu. Kondisi saluran ini juga di dipenuhi vegetasi dan sedimentasi yang menumpuk.
