Metodología de control de asentamientos antes, durante y después de la demolición del ala norte de la Torre de Enfermería, ubicada en el campus de la Universidad Nacional de Colombia, sede Bogotá

Methodology of Control of settlements before, during and after the demolition of the north wing of the Nursing Tower, located on the Campus of the Universidad Nacional de Colombia - Bogotá seat

Elkin Darío Cañón Buitrago

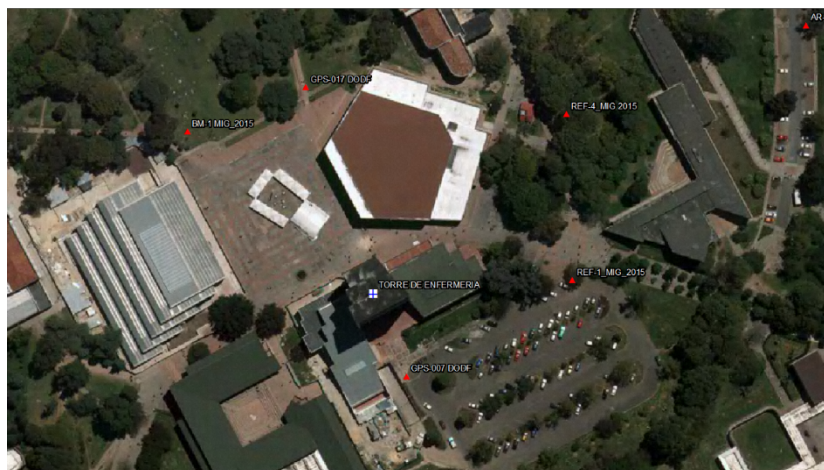
Figura 9: Localización general puntos de control.

En la figura 9, se presenta la localización general de los puntos BM empleados para las radiaciones correspondientes en cada una de las fachadas de la torre.

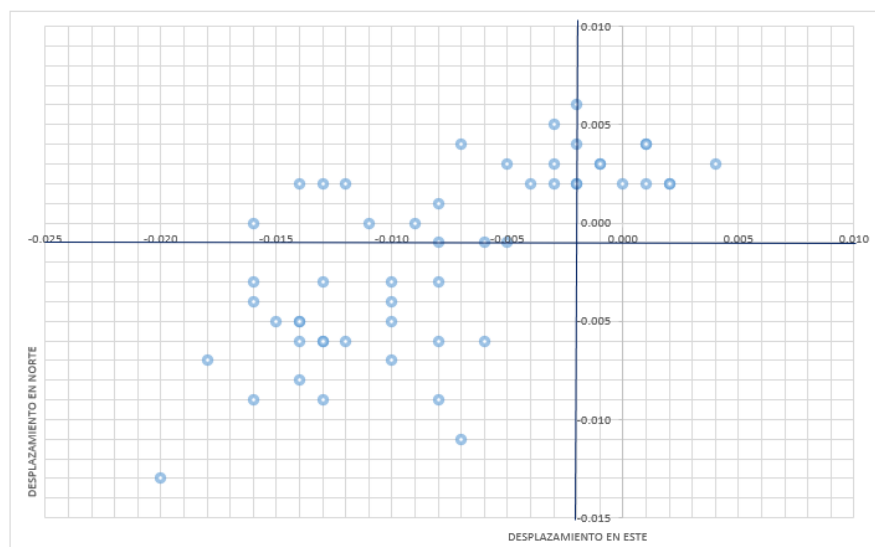
Figura 10: Desplazamientos en norte y este.

Se observa del monitoreo del control de asentamiento de la estructura, un desplazamiento en una de sus caras (fachada

sur), cuya variación promedio fue de 2 cm entre las niveletas 1-16 y 42-44.

Sin embargo, se registraron lecturas que alcanzaron variaciones de 2 cm en el eje Z, correspondientes a esta misma fachada. Por otra parte, las demás niveletas materializadas presentaron movimientos dentro de la tolerancia establecida (11 mm).

Estos movimientos se pueden asociar a los trabajos de demolición que se adelantaron en el ala norte del edificio 101, el 22 de enero de 2017; dichos movimientos fueron corroborados por un equipo acelerómetro/inclinómetro dispuesto por el grupo de especialistas, antes del inicio del proyecto.

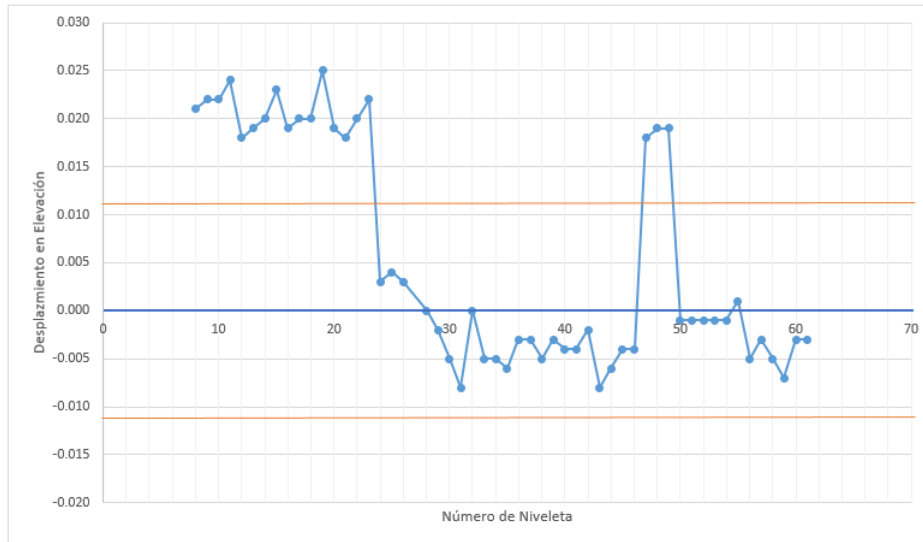
Figura 11: Desplazamientos en elevación.

Durante la etapa de demolición, se registraron movimientos variables; sin embargo, se mantenían dentro de la tolerancia establecida previa a la ejecución del proyecto (11 mm). A partir de la visita 13, hubo un cambio superior a los 20 mm en el componente Z de las niveletas 1 a 16 y 42 a 44, correspondientes a la fachada sur, producto a la pérdida de carga resultante de

la demolición, lo que hizo que esta fachada se levantara en cota aproximadamente 2 cm.

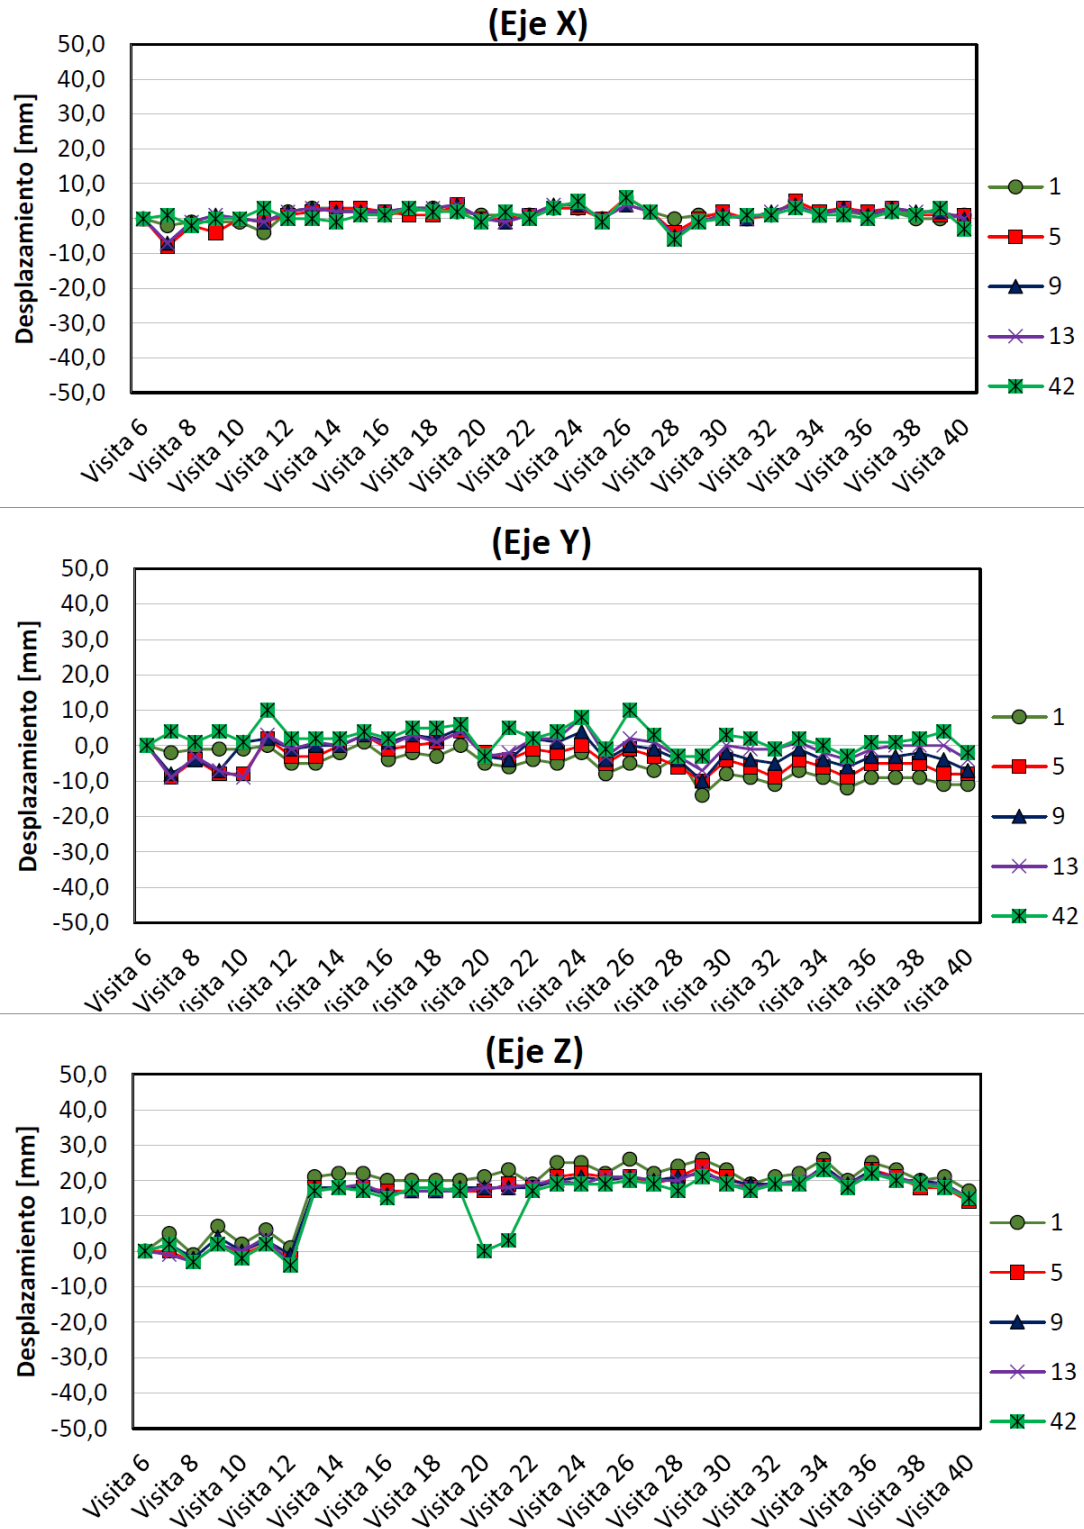
Figura 12: Movimientos registrados a lo largo del proyecto.

De igual manera, se realizaron controles visita a visita por fachada, lo que permitió controlar los desplazamientos de la estructura durante todo el estudio. Para cada fachada o estructura se realizó control visita a visita, como se muestra en las figuras 12 y 13.

Posterior a la etapa de demolición, se continuó el respectivo control y monitoreo de los movimientos, lo que resultó en movimientos propios de la estructura, los cuales se encontraban dentro de la tolerancia, y se evidenció que la estructura no presentó mayores movimientos a los registrados en la visita 13; es decir, dichas lecturas fueron constantes una vez culminó la demolición.

Finalizado el estudio, es necesario realizar mediciones que evidencien el comportamiento de la estructura en un periodo trimestral o semestral, y así descartar posibles daños o afectaciones futuras que pueda tener dicha estructura.
