PELAKSANAAN REHABILITASI JAMBAAN SEHAT PADA LINGKUNGAN KUMUH RT 004 KELURAHAN BARAYA KECAMATAN BONTOALA

Syahendra¹⁾, Paulus A¹⁾, Bustamin A R¹⁾, Andi Maal L¹⁾
¹⁾ Dosen Jurusan Teknik Sipil Politeknik Negeri Ujung Pandang, Makassar

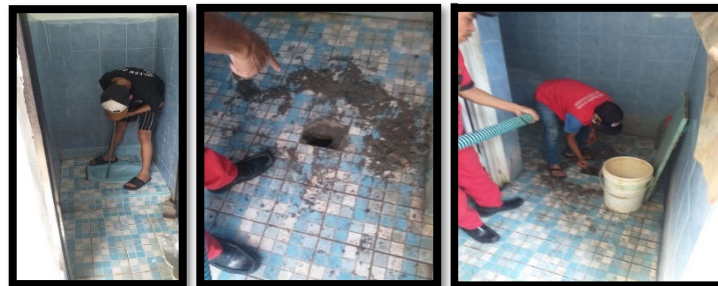
Melakukan rehabilitasi minor terhadap system sanitasi septik tank, System septik tank pada wc umum kelurahan barayya tidak berfungsi dengan begitu baik, system septik tank yang tidak berfungsi dengan baik, membuat jamban sangat sulit dibersihkan setelah digunakan. Hal ini tidak memenuhi syarat jamban sehat seperti yang tertuang pada persyaratan jamban sehat menurut Depkes RI (Mudah dibersihkan, aman digunakan) [3]. Kondisi tersebut disebabkan oleh kondisi tanki septik yang memang sudah penuh dan kondisi pipa sanitasi yang tersumbat. Gambar 1 memperlihatkan rehabilitasi minor yang dilakukan pada septik tank.

Gambar 1. Rehabilitasi minor system septik tank

Dari gambar diatas, dapat dilihat bahwa rehabilitasi yang dilakukan adalah rehabilitasi minor dengan melakukan penanganan pada saluran sanitasi yang tersumbat dan tanki septik yang penuh, sehingga pada saat digunakan, sangat sulit untuk dibersihkan. Rehabilitasi minor dilakukan dengan terlebih dahulu melakukan penyedotan terhadap tanki septik kemudian melakukan penyemprotan bertekanan pada saluran sanitasi yang buntu.

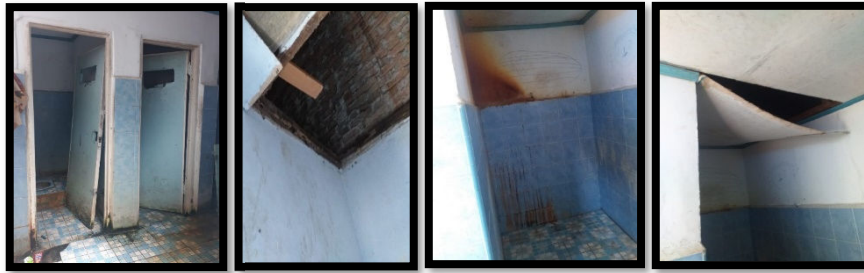
Gambar 2. Kondisi pintu, dinding dan atap sebelum rehabilitasi

Dari gambar 2 dapat dilihat bahwa kondisi eksisting dari fasilitas-fasilitas pendukung tersebut sangat tidak layak dan terkesan kumuh. Kondisi pintu WC umum yang rusak dan nyaris tidak bisa tertutup, beberapa plafond atap pelindung yang sudah rusak, dan dinding yang kotor membuat WC umum tersebut menjadi kelihatan kumuh dan tidak terawat.

Pelaksanaan rehabilitasi yang dilakukan antara lain pergantian pintu WC umum, ini termasuk salah satu bagian yang paling penting untuk dilaksanakan karena pintu WC umum eksisting sudah betul-betul tidak layak untuk digunakan. Gambar 3 menunjukkan proses rehabilitasi pintu WC umum.

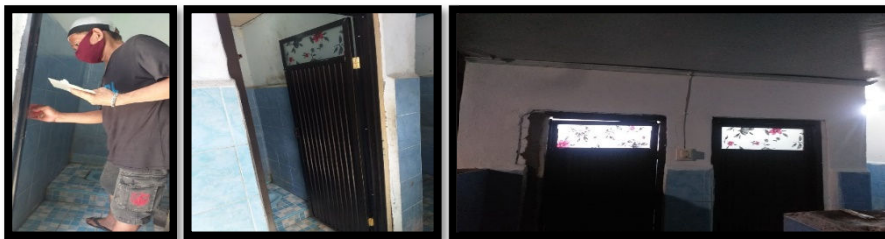
Gambar 3. Proses rehabilitasi terhadap pintu WC Umum

Metode rehabilitasi yang dilakukan adalah pergantian pintu WC umum secara menyeluruh, pintu yang di pilih merupakan pintu dengan material aluminium spandrell kombinasi kaca dengan ketebalan 5 mm dengan ukuran standar 70 x 200 cm. bahan aluminium dipilih karena merupakan bahan yang tidak mudah keropos dan lapuk baik oleh rayap maupun air. Type pintu juga dilengkapi dengan kaca agar dapat penerangan dari luar ketika siang hari, sehingga lebih dapat menghemat energy.

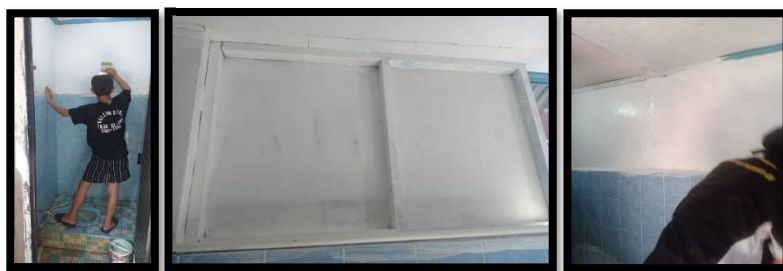
Gambar 4. Proses rehabilitasi terhadap dinding dan jendela

Dari gambar 4 dapat dilihat bahwa proses rehabilitasi pada dinding dilakukan dengan melakukan pengecatan ulang pada dinding yang kotor dan terlihat kumuh, disamping itu juga dilakukan penutupan pada bagian bekas jendela yang sudah berlubang dengan menggunakan bahan multiplex dengan rangka kayu.

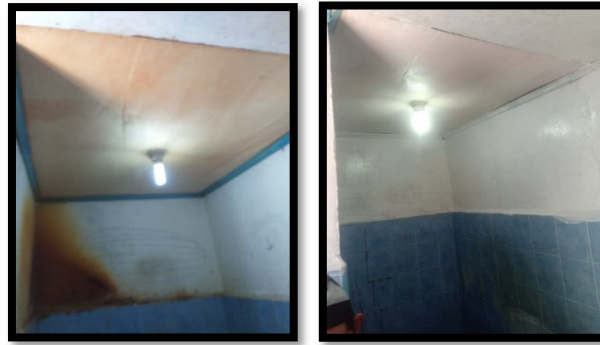
Gambar 5. Atap pelindung (plafond) setelah direhabilitasi

Proses selanjutnya adalah rehabilitasi terhadap plafond atap pelindung yang berlubang. Proses ini dilakukan dengan melakukan penutupan plafond yang berlubang dengan menggunakan bahan tripleks. Gambar 5 menunjukkan plafond yang telah direhabilitasi.

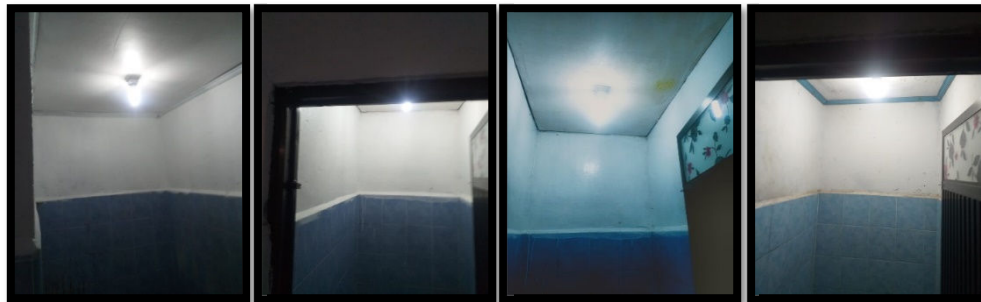
Selain rehabilitasi terhadap fasilitas pendukung pintu, dinding dan atap, juga dilakukan rehabilitasi terhadap system penerangan WC umum, dimana kondisi eksisting WC umum tidak memiliki penerangan sama sekali akibat tidak adanya sumber listrik dan kondisi instalasi listrik eksisting yang memang telah rusak. Hal ini membuat WC umum sangat tidak layak digunakan pada malam hari. Proses rehabilitasi terhadap penerangan dilakukan karena memang tertuang pula dalam syarat jamban sehat menurut Depkes RI yaitu jamban sehat harus memiliki penerangan yang cukup [3]. Gambar 6 menunjukkan hasil rehabilitasi terhadap system penerangan yang dilakukan.

Gambar 6. prasarana penerangan yang telah direhabilitasi

Proses rehabilitasi dilakukan dengan membuat instalasi listrik sederhana yang mengambil sumber listrik dari salah satu rumah warga, instalasi listrik dipasang dan dirapikan pada jalur instalasi listrik eksisting sebelumnya.

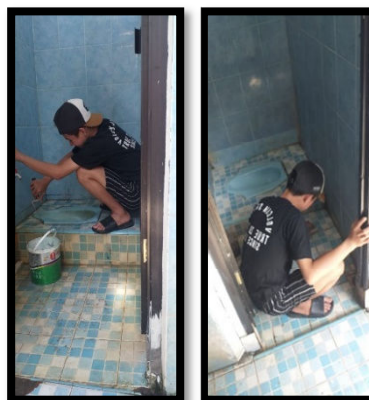
Proses rehabilitasi selanjutnya adalah proses rehabilitasi minor pada lantai WC umum, dimana kondisi eksisting lantai WC umum secara umum sebenarnya masih cukup bagus, cuman pada beberapa bagian terdapat tegel yang lepas, pecah dan retak. Gambar 7 menunjukkan proses rehabilitasi yang dilakukan.

Gambar 7. Proses rehabilitasi minor lantai WC umum

Rehabilitasi pada lantai dilakukan, sesuai persyaratan jamban sehat menurut Depkes RI dimana jamban sehat harus memiliki lantai yang kedap air [3]. Kondisi eksisting lantai yang rusak pada beberapa bagian

mengurangi syarat lantai yang kedap air, sehingga rehabilitasi yang dilakukan antara lain melakukan penambalan pada bagian lantai yang tegelnya hilang dengan menggunakan campuran semen, kemudian pada bagian yang retak dan tegel terlepas, dilakukan penguatan kembali, juga dengan campuran semen.

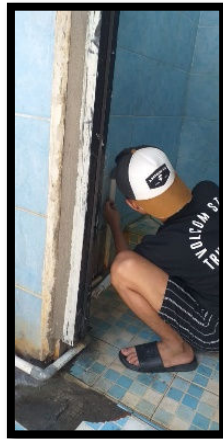
Proses rehabilitasi yang terakhir adalah rehabilitasi terhadap system perpipaan air bersih, dimana system perpipaan pada kondisi eksisting sudah tidak berfungsi lagi, sehingga warga harus mengambil air dari sumber air di WC umum jika ingin menggunakan WC umum tersebut. Hal ini juga tertuang dalam syarat jamban sehat menurut Depkes RI terkait syarat ketersediaan air bersih pada jamban sehat [3]. Gambar 8 memperlihatkan proses rehabilitasi system perpipaan yang dilakukan.

Gambar 8. Proses rehabilitasi system perpipaan air bersih

Proses rehabilitasi pada system perpipaan air bersih dilakukan dengan membuat instalasi perpipaan yang baru dengan mengambil sumber air dari instalasi air bersih yang ada di luar WC umum. Untuk kemudahan pengerjaan, proses pemasangan instalasi air bersih tidak dilakukan di dalam dinding, melainkan di letakkan melekat diluar dinding.
