REVISTA DE METALURGIA, 46 (3)  
MAYO-JUNIO, 260-273, 2010  
ISSN: 0034-8570  
eISSN: 1988-4222  
doi: 10.3989/revmetalm.0960

## Estudio y estado de conservación de elementos metálicos de vidrieras de la Catedral de León<sup>(\*)</sup>

## Study and conservation state of metallic elements of stained glass windows from the Cathedral of Leon

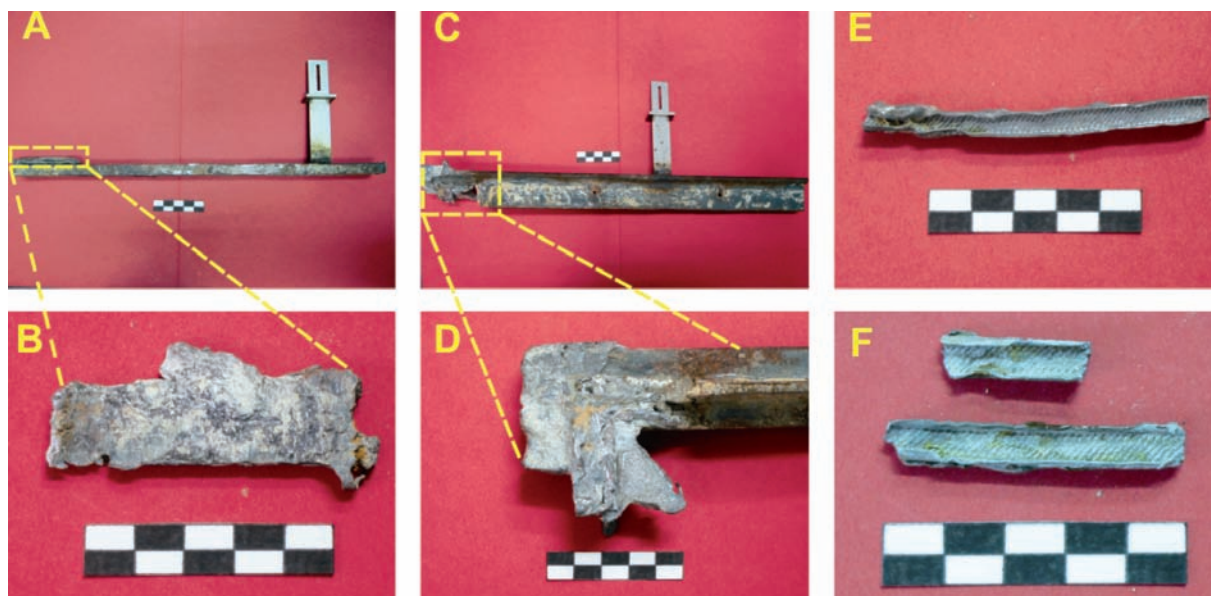
corrosión no homogénea y relativamente gruesa de tonalidades ocre-amarillenta, marrón y gris oscura. Según los restauradores, la pieza es, posiblemente, de época medieval y, por tanto, anterior a la restauración realizada a finales del siglo XIX.

La Barra 2 es de sección en T y tiene unos 37 cm de longitud (Fig. 2 C)). Presentó una capa de corrosión no homogénea de tonalidades amarillenta y marrón. Por toda la superficie se observaron restos de materiales pulverulentos que podrían proceder de la masilla utilizada para fijar los vidrios a la red de emplomado. Es una pieza que procede de la restauración de fines del siglo XIX, según el criterio de los restauradores.

**Figura 2.** Fotografías de los materiales analizados. Escala en cm. A) Barra 1 de sujeción de acero con pletina de acero inoxidable soldada. B) Plomo de recibo a la fábrica del muro de la Barra 1. C) Barra 2 de sujeción de acero con pletina de acero inoxidable soldada. D) Plomo de recibo a la fábrica del muro de la Barra 2. E) Perfil de emplomado de sección en H, muestra Plomo 1. F) Perfil de emplomado de sección en H, muestra Plomo 2.

correspondiente. En ambos casos se trata de fragmentos de forma irregular que no mostraron signos evidentes de alteración, excepto una fina capa pulverulenta y blanquecina.

La muestra Plomo 1 es un perfil de emplomado de sección en H, con restos de soldadura de estaño en uno de sus extremos (Fig. 2 E)). La muestra Plomo 2 está compuesta por dos fragmentos de perfil de emplomado de sección en H (Fig. 2 F)). Ambas muestras presentaron una fina capa superficial blanquecina, más abundante en la muestra Plomo 2, cuyos fragmentos se cree que han estado cubiertos con masilla y, por tanto, no expuestos al ambiente. Según los restauradores, las muestras Plomo 1 y Plomo 2 proceden de la restauración de finales del siglo XIX.

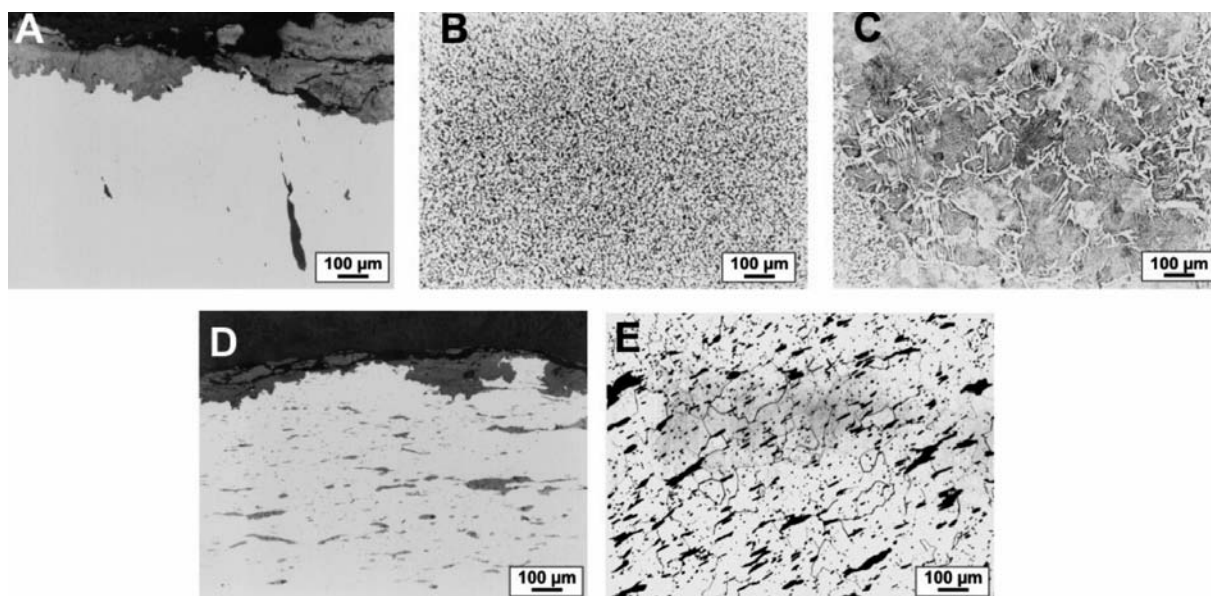
En la figura 3 A) se puede observar el borde del fragmento pulido de la muestra Barra 1. Toda la superficie presentó una capa continua y generalizada de productos de corrosión de hasta 250  $\mu\text{m}$  de espesor máximo y unos 150  $\mu\text{m}$  de espesor medio. La parte interna del metal apenas mostró inclusiones de naturaleza no metálica, como restos de escoria u otras impurezas. La imagen de la figura 3 B) corresponde a la muestra tratada con Nital. En ella, se observa una

estructura general de tipo ferrita/perlita de grano fino. La fase ferrítica aparece en las zonas claras con formas alargadas, mientras que la fase perlítica se muestra en las zonas más oscuras y está constituida por estructuras laminares de muy pequeño tamaño. La estructura ferrita/perlita se asocia al contenido de carbono del acero. También, se identificaron algunas áreas segregadas de estructura de Widmanstätten (Fig. 3 C)), en la que la fase ferrítica se ha expandido como consecuencia de un enfriamiento brusco del material. Este tipo de estructuras también se han identificado en barras de sujeción de vidrieras de la catedral de Sevilla de fines del siglo XV<sup>[7]</sup>. Estos datos permiten deducir que podría tratarse de un acero puldado o trabajado en caliente a golpes de forja. Este proceso produce un buen refinado del acero y una mejora importante de su resistencia<sup>[9]</sup>.

La Fig. 3 D) presenta el borde del fragmento pulido de la muestra Barra 2. Al igual que en la muestra anterior, en toda la superficie se observó una capa generalizada de productos de corrosión aunque, en este caso, el espesor era menor: unos 160  $\mu\text{m}$  de espesor máximo y alrededor de 60  $\mu\text{m}$  de espesor medio. Por el contrario, en esta muestra se apreció gran profusión de inclusiones no metálicas de morfología alargada y paralelas a la superficie. En la muestra tratada

**Figura 3.** Micrografías metalográficas de las barras de sujeción de acero. A) Sección transversal y capa de corrosión de la Barra 1. B) Estructura interna de la Barra 1 (atacada con Nital). C) Áreas segregadas de estructura de Widmanstätten en la Barra 1 (atacada con Nital). D) Sección transversal y capa de corrosión de la Barra 2. E) Estructura interna de la Barra 2 (atacada con Nital).

con Nital (Fig. 3 E)), se observó una estructura generalizada de tipo ferrítico con áreas más escasas de estructura perlítica, y una alineación de las inclusiones, lo que permite deducir que, también, podría tratarse de un acero pudelado forjado en caliente. Se observa una calidad peor que la del acero de la Barra 1, como indica la abundante densidad de inclusiones no metálicas.

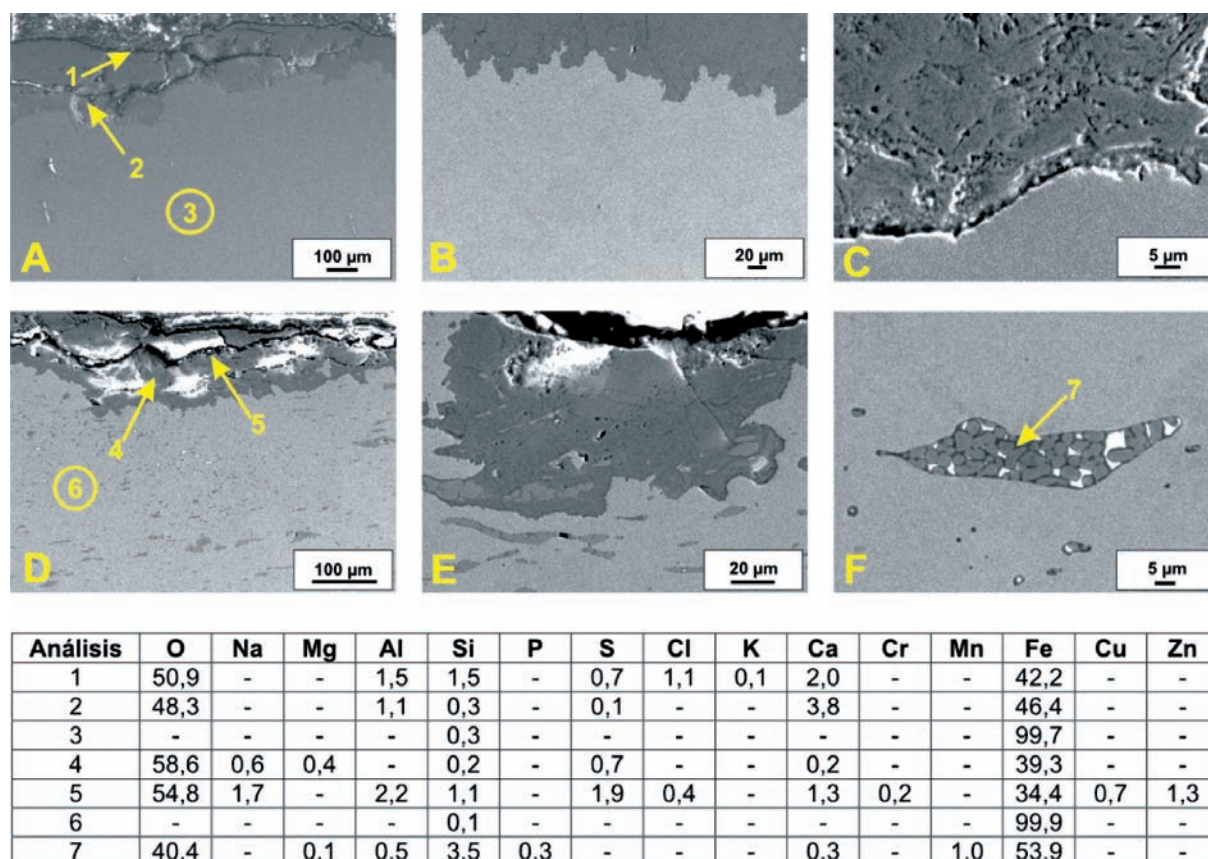
En la figura 4 A) se muestra un campo general de la Barra 1 en cuya parte superior se observa el aspecto de la capa de corrosión y en la parte inferior el interior del acero. La capa de corrosión, en la que aparecieron algunas grietas, alcanzó hasta unos 250  $\mu\text{m}$  en aquellas zonas con mayor espesor. En la parte interna del acero no se observaron restos de escorias ni otro tipo de inclusiones no metálicas, presentando una microestructura limpia y homogénea, en general. Estas observaciones confirmaron los datos del análisis metalográfico. En la tabla adjunta a la figura 4 se recogen los resultados de los microanálisis EDX realizados en distintas zonas de la muestra. El microanálisis 1 corresponde a la superficie externa de la capa de corrosión e indicó la presencia de óxidos e hidróxidos de hierro, ya que los contenidos de hierro y de oxígeno fueron muy elevados ( $\sim 42\%$  y  $\sim 51\%$ , respectivamente). Asimismo, se detectaron otros elementos en cantidades minoritarias como aluminio, silicio, azufre, calcio y cloruros, que podrían provenir del acero (silicio, azufre) o, más probablemente, haberse depositado en la capa de corrosión como consecuencia de su interacción con el ambiente y los otros materiales de la vidriera (masillas o morteros). El microanálisis 2 corresponde a la capa de corrosión en su parte interna y también determinó la presencia mayoritaria de hierro y oxígeno ( $\sim 46\%$  y  $\sim 48\%$ , respectivamente) atribuibles, como en el caso anterior, a óxidos e hidróxidos de hierro que coexisten con pequeñas cantidades de otros elementos procedentes de la interacción con el ambiente o de otros materiales de la vidriera. En esta zona no se detectaron iones cloruros. Finalmente, el microanálisis 3, realizado en la parte interna del acero, indicó su composición nominal aproximada ( $\sim 99\%$  de hierro), la cual se halló en consonancia con los resultados del análisis químico por vía húmeda. En esta superficie no se detectó oxígeno, como corresponde a una zona exenta de productos de corrosión.

En la fig. 4 B) se observa el avance de la capa de corrosión y la morfología de su penetración en la matriz del acero inalterado. Dicho avance se produce, como es usual en los aceros al carbono, mediante ondas de diverso tamaño y orientación que se asocian formando áreas preferentes de avance en forma de entrantes más o menos agudos. La figura 4 C) muestra la intercara entre la capa de corrosión y la matriz

**Figura 4.** Micrografías de MEB de las barras de sujeción de acero. A) Sección transversal y capa de corrosión de la Barra 1. B) Avance de la capa de corrosión en la Barra 1. C) Intercara entre la capa de corrosión y la matriz del acero sin alterar en la Barra 1. D) Sección transversal y capa de corrosión de la Barra 2. E) Picadura de corrosión selectiva en la Barra 2. F) Microestructura de una inclusión de escoria en la Barra 2. En la tabla adjunta se recogen los resultados de los microanálisis EDX (% en peso atómico).

del acero sin alterar. En ella, puede apreciarse la diferente microestructura de ambas zonas. La capa de corrosión apareció porosa, agrietada y de aspecto policristalino, mientras que el acero intacto se mostró homogéneo y con textura lisa.

En la figura 4 D) se muestra un campo general de la Barra 2 en cuya parte superior se observa la capa de corrosión y, en la inferior, el acero inalterado. La capa de corrosión alcanzó unos 160 µm en las zonas con mayor espesor. La matriz del acero presentó abundantes inclusiones de restos de escoria, que aparecieron, generalmente, paralelas a la superficie. Estas observaciones confirmaron los datos obtenidos en el análisis metalográfico. El microanálisis 4 (Fig. 4 D), Tab. adjunta) se realizó en la parte interna de la

capa de corrosión y presentó un contenido muy elevado en oxígeno (~59 %) y en hierro (~39 %), lo cual apunta a la formación de óxidos e hidróxidos de hierro como consecuencia de la interacción del acero con el ambiente. Además, se detectaron otros elementos como sodio, magnesio y calcio, en proporciones minoritarias que, seguramente, provienen de otros materiales distintos del acero de la muestra; y silicio y azufre que podrían provenir de la aleación del acero, aunque es más probable que también tengan un origen exógeno. En el microanálisis 5 (Fig. 4 D), Tab. adjunta), realizado en una grieta de la capa de corrosión, se detectó hierro y oxígeno en porcentajes menores que en el microanálisis anterior (~34 % y ~55 %, respectivamente). Sin embargo, se detectaron

mayores contenidos de elementos minoritarios, entre ellos, los cloruros que, en general, pueden atribuirse a depósitos de suciedad que penetró a través de la grieta. Por último, el microanálisis 6, correspondiente al acero exento de escorias, determinó la presencia casi exclusiva de hierro con un 99,9 %. Estos datos resultaron coherentes con el análisis químico cuantitativo realizado por vía húmeda.

La figura 4 E) muestra una de las picaduras de corrosión selectiva del frente de avance de la capa de corrosión en el acero inalterado, en la que se apreció una textura rugosa y con microgrietas. Por otro lado, las inclusiones de escoria presentaron una interfase muy nítida con la matriz del acero y una microestructura interna heterogénea, en la que se apreciaron granos redondeados de distintos tamaños (Fig. 4 F)). El microanálisis de esta inclusión de escoria (Fig. 4 F)), análisis 7) determinó la presencia de oxígeno y de hierro, en porcentajes próximos a los de la capa de corrosión, y de otros elementos secundarios como silicio, manganeso, aluminio, fósforo, calcio y magnesio.

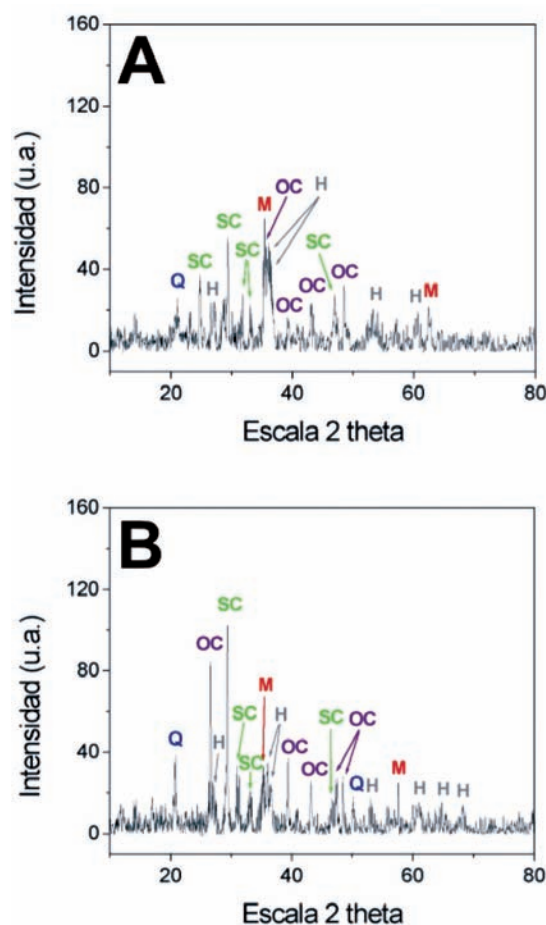
La figura 5 A) recoge el difractograma obtenido en la muestra Cosbar 1, correspondiente a la capa de corrosión superficial y a los depósitos de la Barra 1. Se identificaron dos fases de hierro: lepidocrocita ( $\text{FeOOH}$ ) y magnesioferrita ( $\text{MgFe}_2\text{O}_4$ ), formadas a partir de la matriz de hierro del acero de la barra por oxidación directa al aire, en el caso de la primera fase y por interacción con iones procedentes, probablemente, de otro material cercano a la barra de sujeción, en el caso de la segunda fase. También, se identificaron óxido de calcio y silicato de calcio, que se pudieron formar a partir de la extracción de iones del mortero o de la masilla. Por último, se identificó cuarzo que puede atribuirse a partículas de polvo adheridas en las oquedades porosas de la capa de corrosión.

En la figura 5 B), se recoge el difractograma obtenido en la muestra Cosbar 2, correspondiente a la capa de corrosión superficial y a los depósitos de la Barra 2. Las fases cristalinas identificadas fueron las mismas que se detectaron en la muestra Cosbar 1, por lo que su origen puede atribuirse a las mismas circunstancias y materiales de las inmediaciones de las barras de sujeción en las vidrieras. Aunque, en ambas muestras, las fases presentaron una cristalinidad baja, como se deduce del reducido número de cuentas registrado en los difractogramas, en la muestra Cosbar 2, el número de cuentas es ligeramente más elevado (menor de 80 en Cosbar 1 frente a algo más

**Figura 5.** Difractogramas de rayos X de las capas de corrosión de las barras de sujeción de acero. A) Muestra Cosbar 1. B) Muestra Cosbar 2. M Magnesioferrita (espinela) ( $\text{MgFe}_2\text{O}_4$ ). OC Óxido de calcio ( $\text{CaO}$ ). H Lepidocrocita, óxido hidróxido de hierro ( $\text{FeOOH}$ ). SC Silicato de calcio [ $\text{Ca}_8\text{Si}_5\text{O}_{18}/\text{Ca}_8(\text{SiO}_4)_2(\text{Si}_3\text{O}_{10})$ ]. Q Cuarzo ( $\text{SiO}_2$ ).

de 100 en Cosbar 2) (Fig. 5). Esto podría deberse a que la calidad del acero de la Barra 2 resultó inferior a la del acero de la Barra 1, como demostraron tanto el análisis metalográfico como el análisis químico efectuado por vía húmeda. La proporción relativamente elevada de inclusiones de escoria del acero de la Barra 2 podría facilitar, tras periodos prolongados de exposición al ambiente, la meteorización superficial del acero, formando fases mejor cristalizadas en la capa de corrosión. En cualquier caso, en aceros semejantes con bajo contenido en carbono, sometidos

a ensayos de corrosión inducida por iones sulfato e iones cloruro, las fases que predominan, tras la corrosión producida por periodos de tiempo cortos, son lepidocrocita y goethita, mientras que, en periodos prolongados, predominan la lepidocrocita y la goethita, si el ritmo de corrosión es bajo, y la magnetita, si el ritmo de corrosión es elevado<sup>[10]</sup>. En ambas muestras, se identificó lepidocrocita, una de las fases de corrosión, junto a la goethita, de periodos de tiempo relativamente cortos. Sin embargo, en ninguna de las muestras se detectaron fases de ritmo elevado de corrosión como la magnetita, lo cual podría indicar que las barras de sujeción de acero, aquí analizadas, sólo han sufrido una corrosión de bajo grado a lo largo del tiempo en el que han permanecido expuestas al ambiente. A pesar de haberse determinado iones cloruros en algunos de los microanálisis mediante EDX de la capa de corrosión de ambas muestras, en el análisis por DRX no se detectó akaganeita ( $\beta$ -FeO·OH).

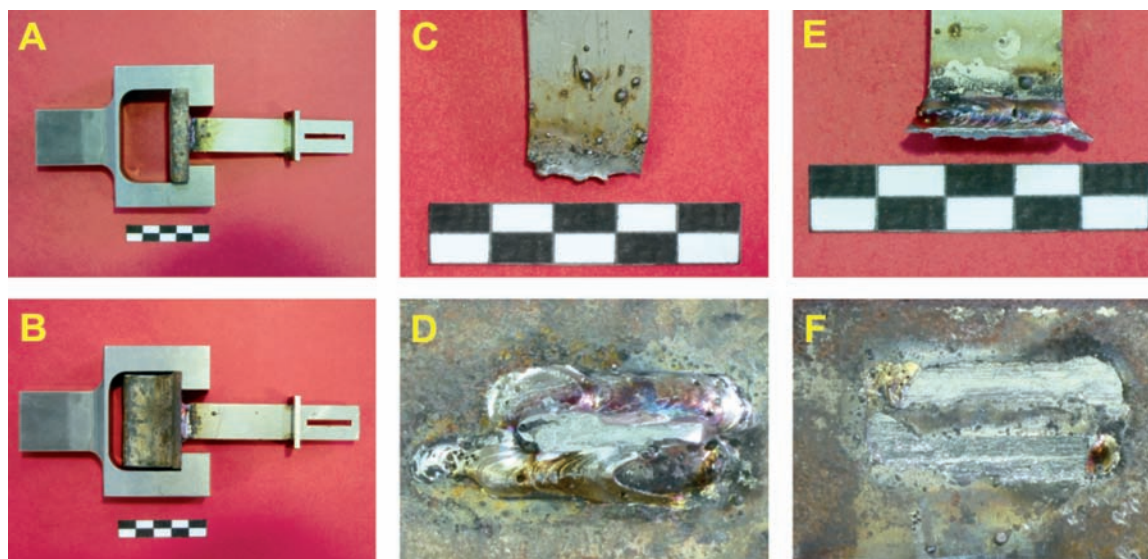
compuestos por cada una de las barras de sujeción y su correspondiente pletina de acero inoxidable durante los ensayos de tracción. En el conjunto proveniente de la Barra 1, la fractura del conjunto se produjo por la pletina de acero inoxidable soldada a la barra (Fig. 6C) y no por la propia soldadura. La fuerza máxima que se alcanzó en el momento de la fractura fue de 25.649 N, que equivalen a 2.617,2 Kg. Este resultado indica que serían necesarios más de 2.600 Kg de carga para producir la fractura de la pletina de acero inoxidable soldada a la barra de acero. Se puede deducir que la soldadura se realizó en las condiciones adecuadas, en cuanto al electrodo utilizado y la formación del cordón de soldadura en sí mismo. En la Fig. 6D se muestra un detalle del cordón de soldadura, en el que todavía puede observarse un fragmento de la pletina de acero inoxidable en su parte central. El cordón es grueso y está prácticamente cerrado en todo el perímetro de la pletina, si bien se aprecian algunos defectos del cordón en la zona inferior derecha, en tono más oscuro.

Sin embargo, en el conjunto de la Barra 2 la rotura se produjo por la soldadura, la cual se despegó totalmente de la barra de acero. El hecho de que se produjera este tipo de rotura podría deberse, con toda

**Figura 6.** Fotografías de los conjuntos compuestos por las barras de sujeción y su pletina de acero inoxidable en los ensayos de tracción mecánica. Escala en cm. A) Barra 1 y útil de acero inoxidable. B) Barra 2 y útil de acero inoxidable. C) Pletina fracturada de la Barra 1 tras el ensayo. D) Cordón de soldadura de la Barra 1 tras el ensayo. E) Pletina de la Barra 2 tras el ensayo. F) Huella del cordón de soldadura de la Barra 2 tras el ensayo.

probabilidad, a que la soldadura tenía algún tipo de defecto. La fuerza máxima que se alcanzó en el momento de la rotura fue de 33.023 N, que equivalen a 3.369,7 Kg. Es decir, se necesitarían más de 3.300 Kg de carga para producir la rotura de la pieza por tracción. Como puede apreciarse en la figura 6 E), la pletina de acero inoxidable quedó con el cordón adherido a su extremo. La figura 6 F) presenta un detalle de la huella dejada por la soldadura en la barra de acero que quedó intacta. Se aprecia que, tanto a la izquierda como a la derecha de la soldadura, el cordón no estaba totalmente cerrado. Es posible, por tanto, que este defecto favoreciera el desprendimiento total de la soldadura durante el ensayo de tracción.

En ambas muestras la fractura no se produjo por la barra de acero, sino por la soldadura de la pletina o por zonas próximas a ella. Este hecho no resulta extraño ya que dichas zonas son las que han sufrido el tratamiento y choque térmico durante el proceso de soldadura y, en consecuencia, son las más susceptibles de ser afectadas por el ensayo de tracción mecánica. En cualquier caso, es importante señalar que las soldaduras ensayadas resistieron una carga muy considerable, que se situó muy por encima de la carga que deben soportar en la instalación del sistema de acristalamiento protector, que es de unos 25 Kg por panel.

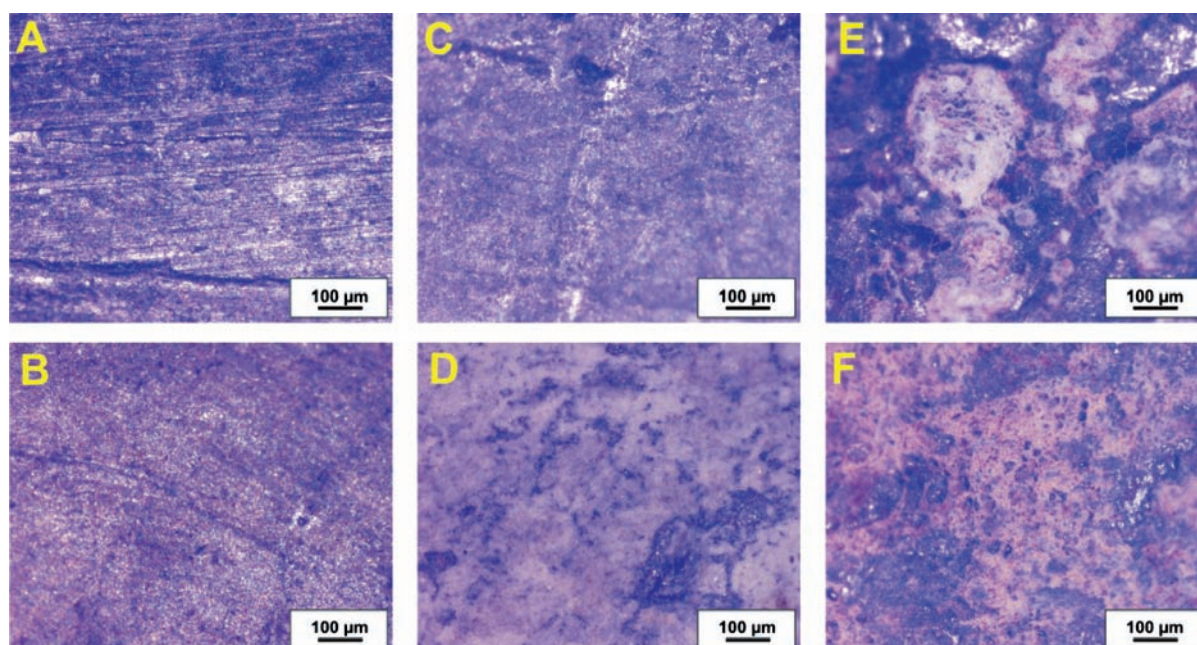
En la observación de la muestra Plomo 1 (Fig. 7 A)) se apreció una superficie homogénea, brillante y sin signos evidentes de ataque químico o suciedad adherida. Tampoco se apreciaron costras de corrosión o depósitos insolubles. La superficie sólo presentó algunas líneas paralelas a la superficie del perfil de plomo. La zona del extremo con restos de soldadura de estaño, mostró también una superficie homogénea, brillante y sin productos depositados (Fig. 7B). En la muestra Plomo 2 se observó una superficie de iguales características que en la muestra Plomo 1 (Fig. 7C), aunque también se observaron abundantes manchas blanquecinas (Fig. 7D), que podrían corresponderse con restos de la masilla utilizada para engazar los vidrios al perfil o restos del mortero con el que los paneles se reciben al muro.

La Fig. 7E muestra la superficie externa del plomo de recibo a la fábrica del muro correspondiente a la Barra 1 (muestra Plobar 1). Esta superficie presentó una textura heterogénea de gran rugosidad en la que se observaron abundantes manchas blanquecinas que podrían atribuirse a restos de mortero. También

**Figura 7.** Fotografías de MO de la superficie de las muestras de plomo. A) Plomo 1. B) Plomo 1, zona con soldadura de estaño. C) Plomo 2. D) Plomo 2, zona con restos de masilla o mortero. E) Plobar 1, superficie externa. F) Plobar 1, superficie interna.

presentó, en menor proporción, manchas rojizas que podrían corresponderse con depósitos de óxidos de hierro procedentes de la barra de acero. Por otro lado, la superficie interna también presentó una textura poco homogénea pero con menor rugosidad (Fig. 7F). En esta superficie también aparecieron manchas blanquecinas y rojizas, en similar proporción aproximadamente. La observación mediante MO del plomo de recibo de la Barra 2 mostró características muy similares.

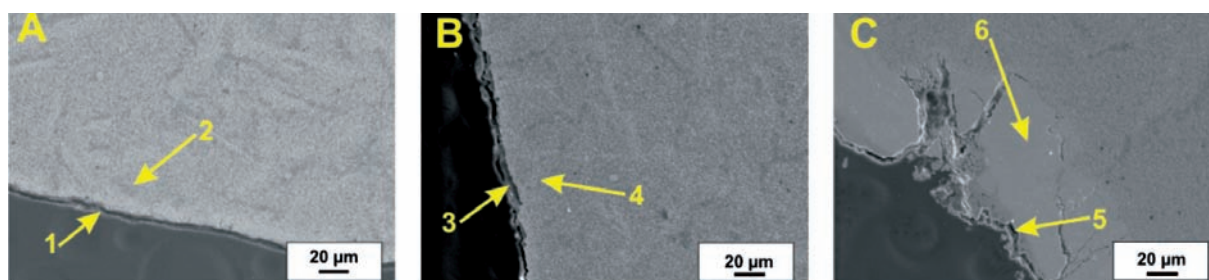
La observación del perfil Plomo 1 ratificó que la muestra no presenta signos evidentes de corrosión superficial ni depósitos atribuibles al efecto de la meteorización. En la figura 8 A) se puede observar la sección transversal de esta muestra, en la que se apreció que no existe una capa de corrosión en la interfase plomo/resina y que la matriz del metal es homogénea. El microanálisis de EDX 1 (Fig. 8 A), tab. adjunta) se realizó sobre el borde de la superficie externa de la muestra, detectándose plomo y oxígeno como únicos componentes (~47 % y ~53 %, respectivamente). Estos datos indican que se ha formado una delgada capa de pasivación de óxido de plomo que protege al metal de posteriores meteorizaciones. El microanálisis 2 (Fig. 8A, tab. adjunta) se efectuó en la matriz de la muestra e indicó la composición de un plomo prácticamente puro (~99,9 %).

El perfil Plomo 2 tampoco presentó signos evidentes de corrosión superficial, como puede apreciarse en la sección transversal que se muestra en la Fig. 7B. No obstante, el microanálisis 3 (Fig. 8 B)), tab. adjunta), realizado en la superficie externa de la muestra, determinó un contenido muy elevado de oxígeno (~73 %) y de calcio (~24 %), los cuales pueden atribuirse a la presencia de depósitos procedentes probablemente de la masilla. También se detectaron plomo y silicio en menor proporción (~2 % y ~1 %, respectivamente). Es muy probable que también aquí se haya formado una capa de pasivación de óxido de plomo, aunque dada la elevada concentración de calcio es probable que en la capa de pasivación se

**Figura 8.** Micrografías de MEB de las muestras de plomo. A) Plomo 1, sección transversal. B) Plomo 2, sección transversal. C) Plobar 1, sección transversal. En la tabla adjunta se recogen los resultados de los microanálisis EDX (% en peso atómico).

hayan formado también carbonatos de plomo como la cerusita o la hidrocerusita<sup>[12 y 13]</sup>. El microanálisis 4 (Fig. 8 B), tab. adjunta) se realizó en la matriz del perfil y se detectó plomo (~93 %) y estaño (~7 %). La presencia de este último en el interior de la matriz sugiere que podría tratarse de un plomo reciclado, en el que se reutilizaron perfiles más antiguos y en los que no se eliminó el estaño usado en las soldaduras.

Por último, la figura 8 C) muestra una sección transversal del plomo de recibo a la fábrica del muro correspondiente a la Barra 1 (muestra Plobar 1). Esta muestra presentó una capa de alteración continua de unos 30-40 µm de espesor, con grietas perpendiculares a la superficie. La matriz de plomo apareció limpia y homogénea. El microanálisis de EDX realizado en la superficie externa de la capa de alteración (Fig. 8 C), análisis 5), determinó un contenido muy elevado de oxígeno (~81 %). En menor proporción, se detectaron también plomo (12 %), sodio (~5 %) y calcio (~2 %), así como pequeñas concentraciones de silicio, magnesio y aluminio. Estos resultados indican que se ha formado una pequeña costra con elementos procedentes del mortero en los que este plomo de recibo estuvo inmerso. Por el contrario, en el microanálisis 6 (Fig. 8 C), tab. adjunta), realizado en el interior del metal, se detectó un 99,9 % de plomo, lo cual apunta que se empleó un plomo bastante puro. La observación mediante MEB del plomo de recibo de la Barra 2 mostró características muy similares.
