RUTA GEOMONUMENTAL

MATERIALES DE CONSTRUCCIÓN UTILIZADOS EN EL MONASTERIO DE SANTA MARÍA DE PELAYOS DE LA PRESA Y ANTIGUAS CANTERAS EXPLOTADAS PARA LA EXTRACCIÓN DE LA PIEDRA GRANÍTICA (MADRID)

Grupo de Petrología Aplicada a la Conservación del Patrimonio
INSTITUTO DE GEOLOGÍA ECONÓMICA (CSIC-UCM)

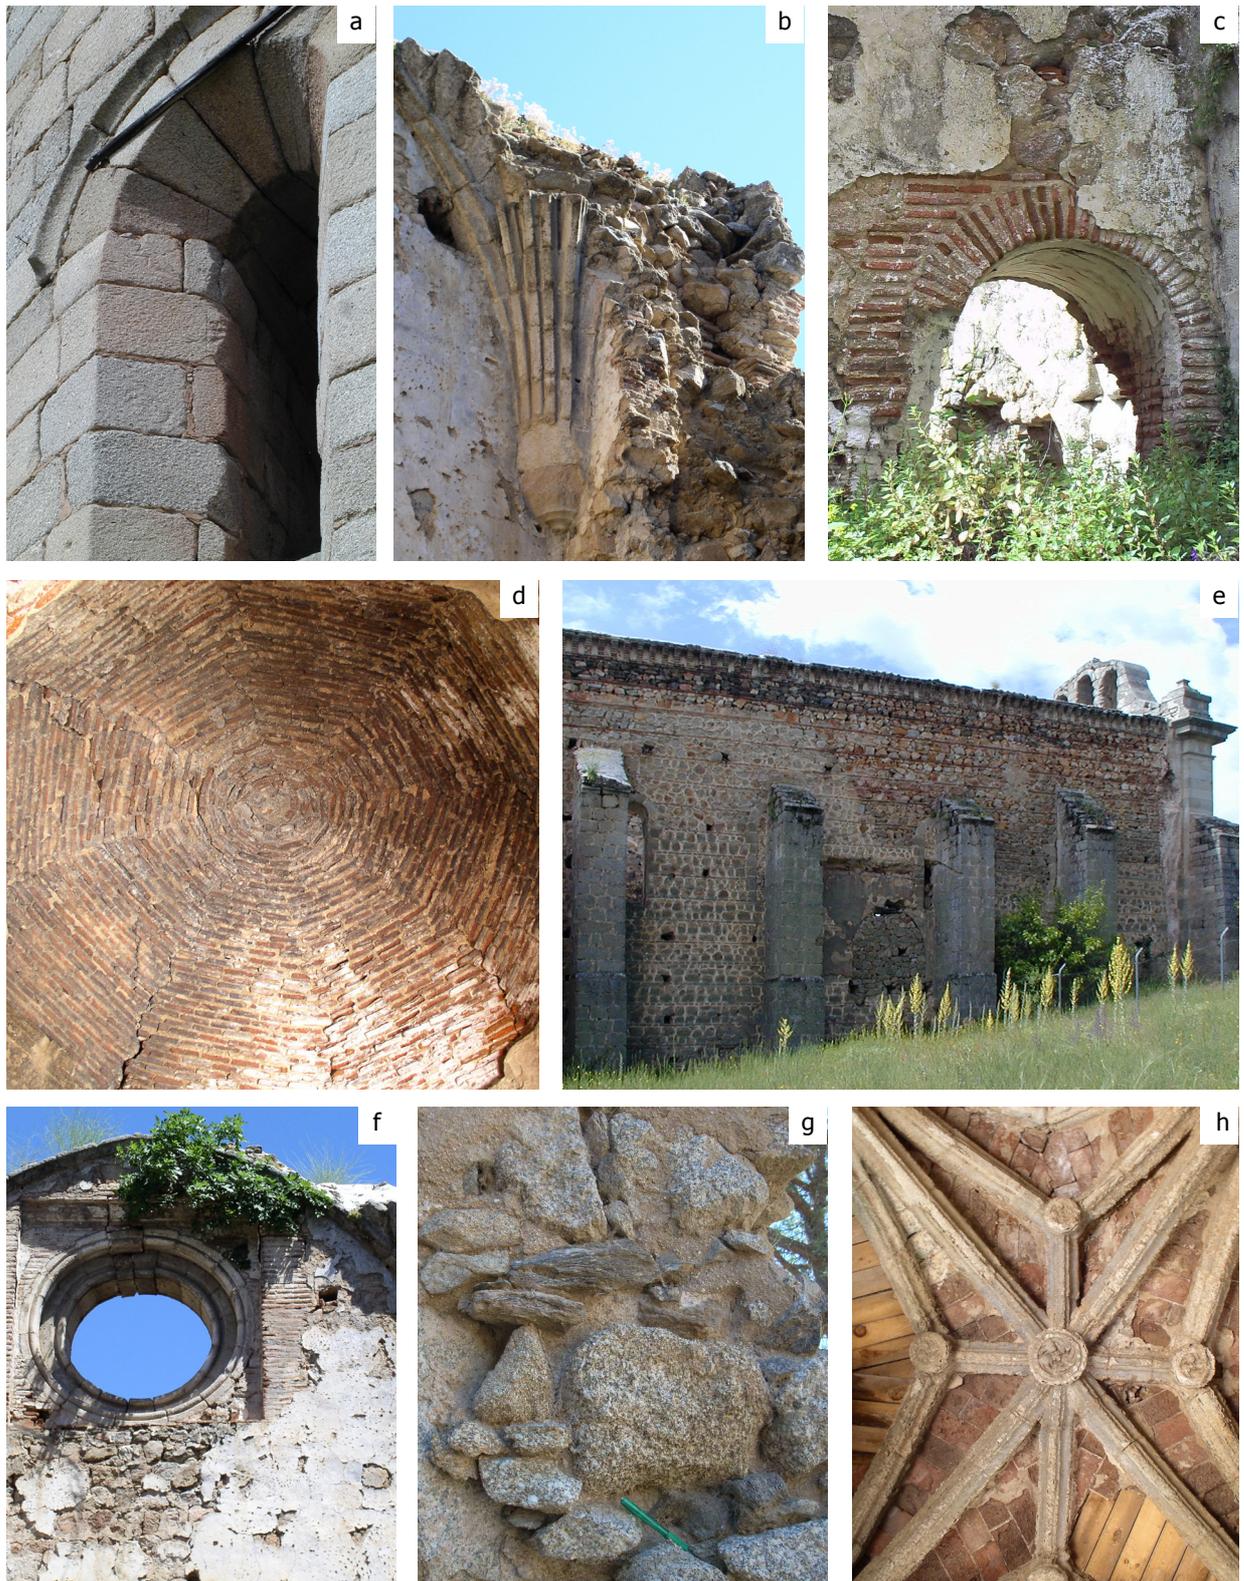
Fig. 2. *Materiales de construcción utilizados en la iglesia, sacristía y capilla mozárabe.*

- a. Morfología de los sillares graníticos en los vanos del ábside central.
- b. Detalle de las piezas graníticas que conforman el arranque de la bóveda.
- c. Puerta de conversos levantada íntegramente con ladrillo.
- d. Bóveda de ladrillo en la capilla mozárabe.
- e. Reintegración parcial del mortero de junta en la mampostería de la fachada norte.
- f. Mortero de revestimiento en el paramento interior de la iglesia.
- g. Fragmentos de rocas metamórficas en la fábrica de mampostería pétreo.
- h. Ladrillos y madera cubriendo la plementería de la bóveda en la capilla mozárabe.

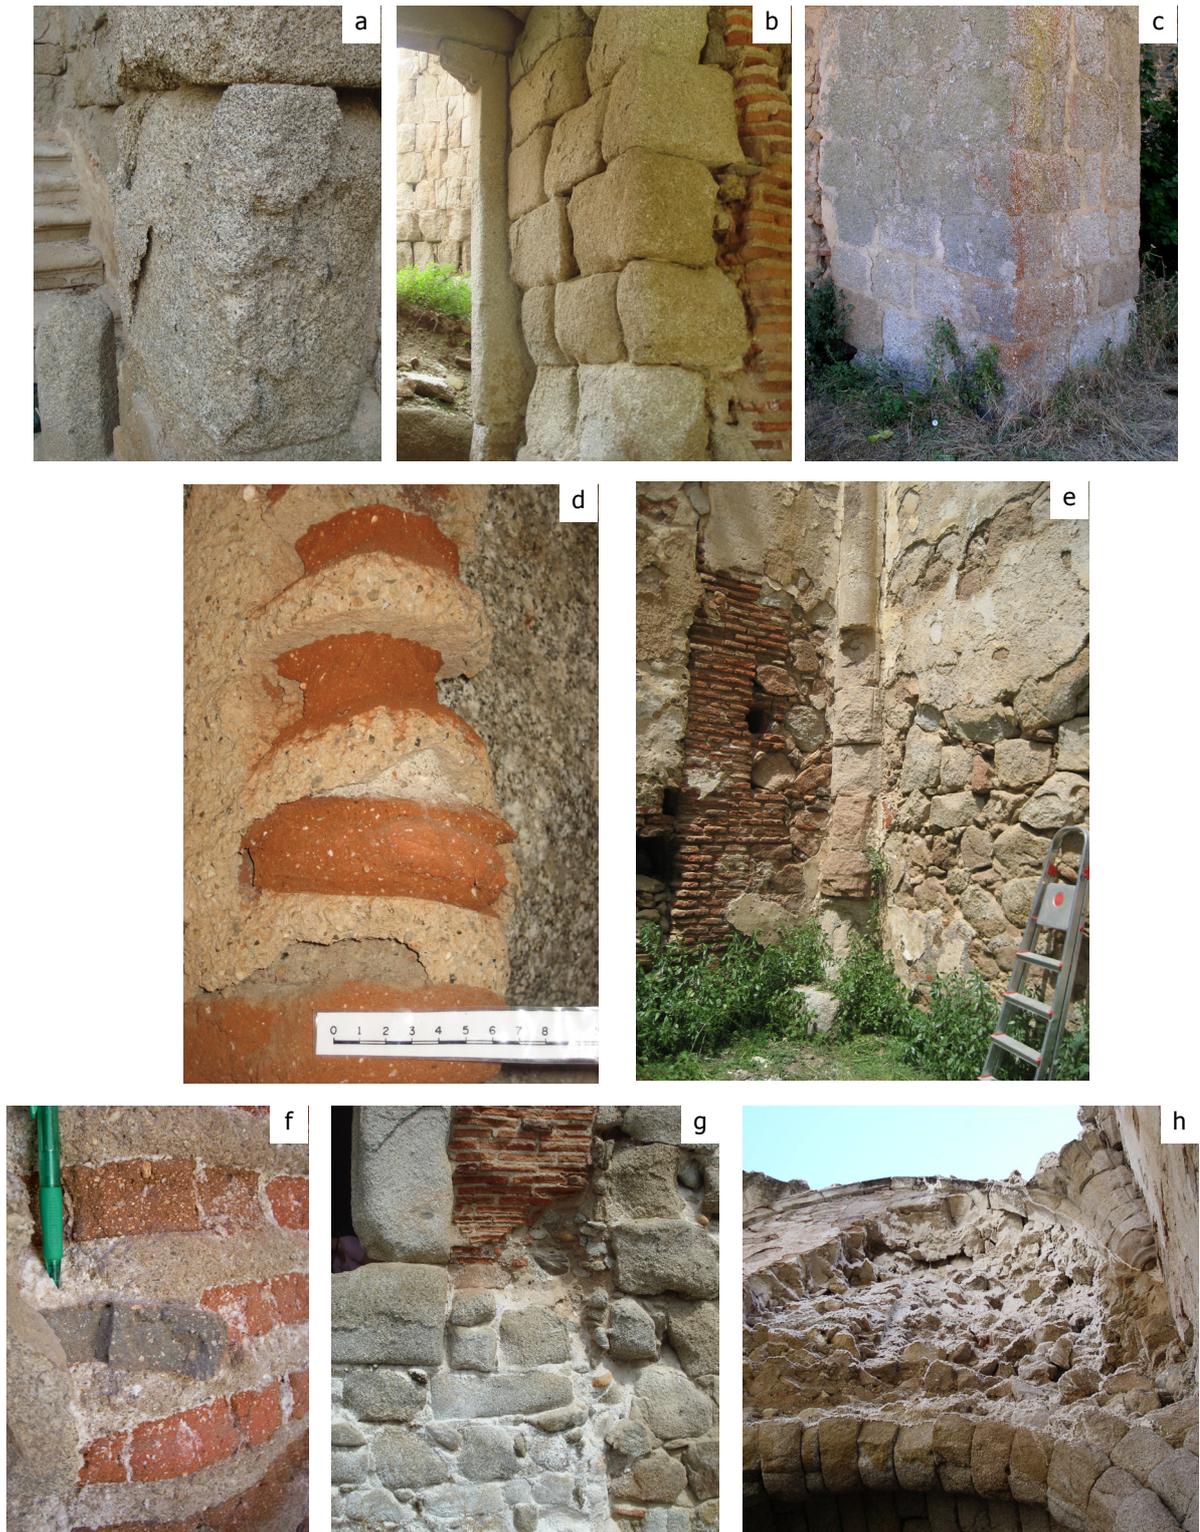
Fig. 3. *Deterioro observado in situ en los materiales de construcción.*

El *granito* presenta procesos de arenización y descamación, con la consiguiente pérdida de material. La transformación de los feldespatos (minerales del granito) a minerales arcillosos, junto a otros procesos de alteración que operan sobre los mismos, donde las variaciones de temperatura y la acción del agua el agua juegan un papel esencial, son las principales causas que favorecen estas formas de alteración. Aunque el deterioro del granito es generalizado en la totalidad de los muros, parece más acusado en las partes bajas de los mismos, por el ascenso de humedad capilar. En algunas zonas se aprecia la erosión del granito por acumulación de humedad, lo que favorece a su vez también procesos de oxidación superficial (alteraciones cromáticas). La fábrica de sillería granítica presenta abundantes fisuras, siendo especialmente significativas en el ábside central de la iglesia y en su portada principal. La aparición de estas grietas parece responder fundamentalmente al apoyo diferencial de los muros sobre el terreno que asientan, llegando incluso las estructuras a necesitar ser apuntaladas para evitar su colapso.

Los *ladrillos* y los *morteros de junta* principalmente presentan procesos de pulverización y pérdida de material (Fig. 3d). La eliminación de estos morteros redundaría en la erosión de los bloques de granito, que pierden progresivamente sus bordes y aristas adquiriendo formas redondeadas, lo que favorece su inestabilidad estructural. Las *fábricas de ladrillo* presentan en ocasiones fisuras de diversa consideración. En cuanto a los *morteros de revestimiento*, en numerosas zonas de los muros se han desprendido, perdiéndose por tanto la función protectora que otorgan los mismos (Fig. 3e).

Abundantes *sales o eflorescencias salinas*, productos resultantes de diversos procesos de alteración, se observan sobre los materiales del monasterio (Figs. 3f, 3g y 3h), fundamentalmente sobre la fábrica de ladrillo y la mampostería pétreo, y, en menor grado, relacionadas con la fábrica de sillería granítica. Se trata de un producto de alteración generado por procesos de cristalización de sales. Su aparición en forma de eflorescencias sobre la superficie de los materiales no es tan nociva como el hecho de que se esté produciendo la cristalización de sales bajo la superficie (subeflorescencias) y en el interior (criptoeflorescencias).

La aparición de las eflorescencias está muy relacionada con la pérdida de los elementos de protección del inmueble (bóvedas y elementos de cubierta), así como de los morteros de revestimiento, que posibilita la exposición de los materiales de construcción a los agentes atmosféricos así como la retención de la humedad en el interior de las fábricas. Llama la atención la elevadísima concentración de sales observada en los rellenos interiores de las bóvedas y zonas superiores de los muros (Fig. 3h). Bajo las capas superficiales de los morteros de revestimiento también se puede observar la presencia de sales.

- a. Desplacado y pérdida de material en un sillar granítico, zona del altar en la iglesia.
- b. Erosión de la sillería favorecida por la pérdida del mortero de junta, en la sacristía.
- c. Concentración diferencial de humedad retenida por microorganismos, fachada norte de la iglesia.
- d. Pérdida de material en los ladrillos y morteros de junta.
- e. Desprendimiento de los morteros de revestimiento, transepto de la iglesia.
- f. Formación de sales en la fábrica de ladrillos y su correspondiente mortero de junta, sacristía.
- g. Pérdida de ladrillos y mortero de junta, así como eflorescencias salinas generadas en las juntas de mampostería pétreo, exterior de la capilla mozárabe.
- h. Desprendimiento parcial del mortero de revestimiento y del relleno interior del muro.

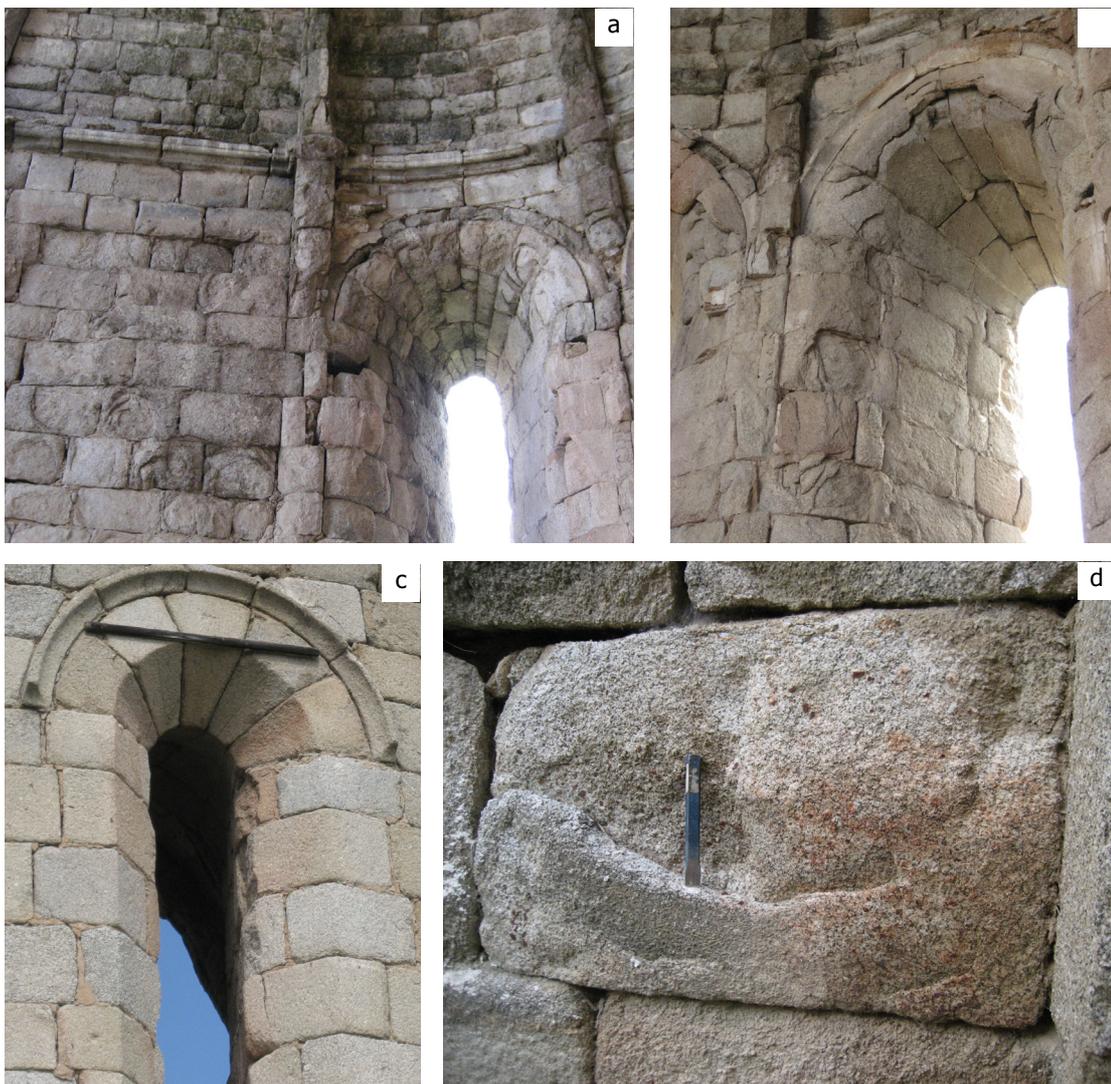
Fig. 4. *Deterioro de la sillería granítica en la cabecera de la iglesia por acción del fuego.*

Volviendo al *granito*, en la cabecera de la iglesia se observan desplazados que afectan a toda la superficie de los sillares (Fig. 4). Se aprecian multidesplacados, es decir, varias capas de desplazados en el mismo sillar (Figs. 4a y 4b). Al desprenderse los desplazados, queda el sillar fisurado en forma de aureola o corona. En las placas que todavía no se han desprendido, se aprecia su ennegrecimiento (Fig. 4a) e incluso de enrojecimiento o rubefacción (Fig. 4d). Estas morfologías de deterioro son características en granitos que han sufrido los efectos de fuegos.

La parte más afectada por el fuego corresponde al ábside, tanto las capillas laterales como el altar. El resto de la iglesia presenta indicios de fuego en los paramentos, que fueron posteriormente revestidos. En las columnas y arcos de la cubierta no se aprecian indicios de fuego, posiblemente por haber sido reconstruidos después del incendio de 1258. Es frecuente además la fragmentación de los bordes de los huecos de las ventanas ojivales o de las cornisas, generando la pérdida de material y su redondeamiento (Figs. 4b y 4c). Se aprecia cómo el fuego llegó a alcanzar las partes superiores de las ventanas, pero no parece que llegase hasta la techumbre, puesto que los granitos de las zonas que no se han derrumbado presentan mejor estado, sin desplazados importantes, y únicamente están afectados por enmugrecimiento, seguramente de humo, y presencia de sales, posiblemente por filtraciones de agua.

- a. Ennegrecimiento de la bóveda, desplados multicapa y formación de aureolas.
- b. Desplacación multicapa, redondeamiento y fisuración del granito.
- c. Pérdida de material y rubefacción del granito, se observa que el fuego apenas afectó a los paramentos exteriores.
- d. Ennegrecimiento y rubefacción de un sillar granítico por la acción del fuego.
