RESTAURACIÓN DE LA FACHADA DEL PALACIO DE PEDRO I

TERCERA FASE, LATERAL IZQUIERDO

Entre los meses de abril de 2010 y enero de 2011 se han llevado a cabo las obras de restauración del lateral oriental de la fachada del Palacio de Pedro I en el Alcázar de Sevilla. Estas obras se han realizado por encargo del Patronato del Real Alcázar de Sevilla con el fin de continuar la restauración de la fachada iniciada en años anteriores. En una fase previa, durante los años 2005 y 2006 se abordaron una serie de estudios sobre su realidad histórica y material, que fueron encargados por el Patronato a la Escuela de Estudios Árabes del Consejo Superior de Investigaciones Científicas, siendo desarrollados por distintos laboratorios y equipos de investigación integrados en la Red Temática de Patrimonio Histórico y Cultural del CSIC, y de la Universidad de Granada. Posteriormente, a lo largo de los años 2007 y 2008 se acometió la restauración del cuerpo central de la fachada¹. Entre los años 2008 y 2009 se restauró el extremo derecho de la misma² y durante el año que acaba de concluir se ha restaurado el lateral izquierdo.

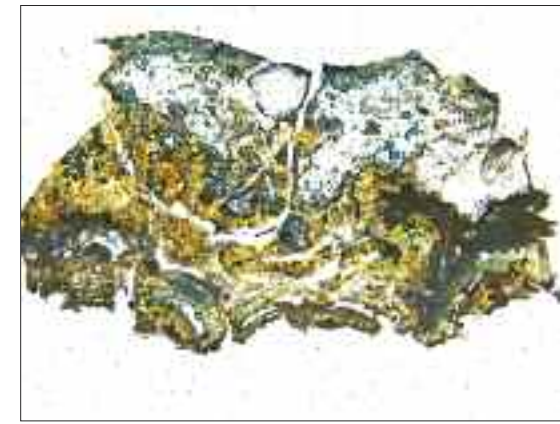
En una primera aproximación, en el lado izquierdo se pudo observar que las policromías se presentaban más disgregadas y pulverulentas que en el lado derecho. Por esto la recogida de muestra resultó más difícil, ya que los materiales se presentaban muy descohesionados (Fig. 12).

De arriba a abajo. Fig. 12. Estratos con falta de consistencia

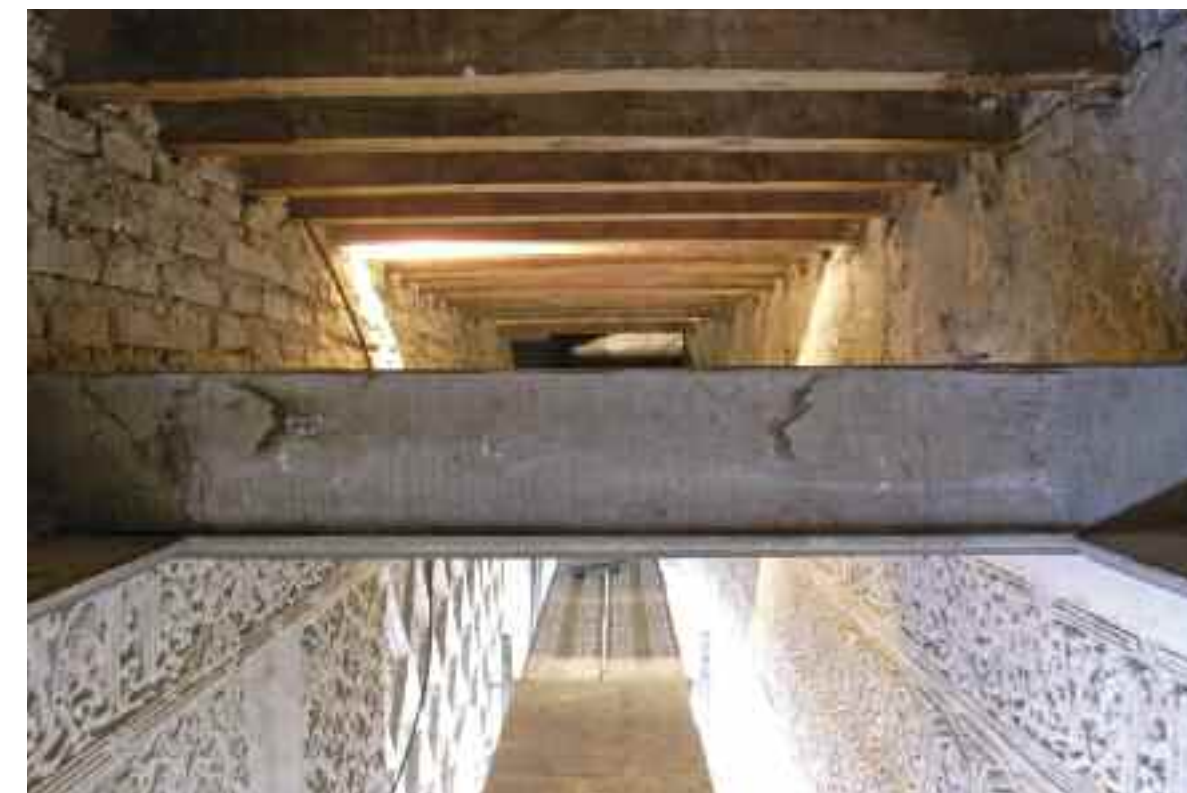
Fig. 33. Detalle de las vigas que soportan el techo de la galería, sin los casetones. Las vigas superiores son las mismas que forman los canecillos del alero

Tratamiento de las maderas de la estructura de la galería (Fig. 9 y 33) incluyendo la limpieza, imprimación superficial e inyección de antixilófagos y biocidas y consolidación e inser-

ción de injertos de madera en elementos deteriorados. Junto con esta operación, se ha realizado una revisión de la situación de las maderas estructurales, comprobando su buen estado de conservación. Al igual que sucedía en el lado derecho de la fachada, también aquí todo el alero fue desmontado y remontado de nuevo, seguramente en la restauración acometida en 1845¹⁸. Existen numerosos elementos metálicos de atirantado y fijación, y lo que resulta más significativo, se comprueba que la casi totalidad de los canes fueron sustituidos por piezas nuevas, a diferencia del otro lado en que sólo se sustituyó la mitad¹⁹.

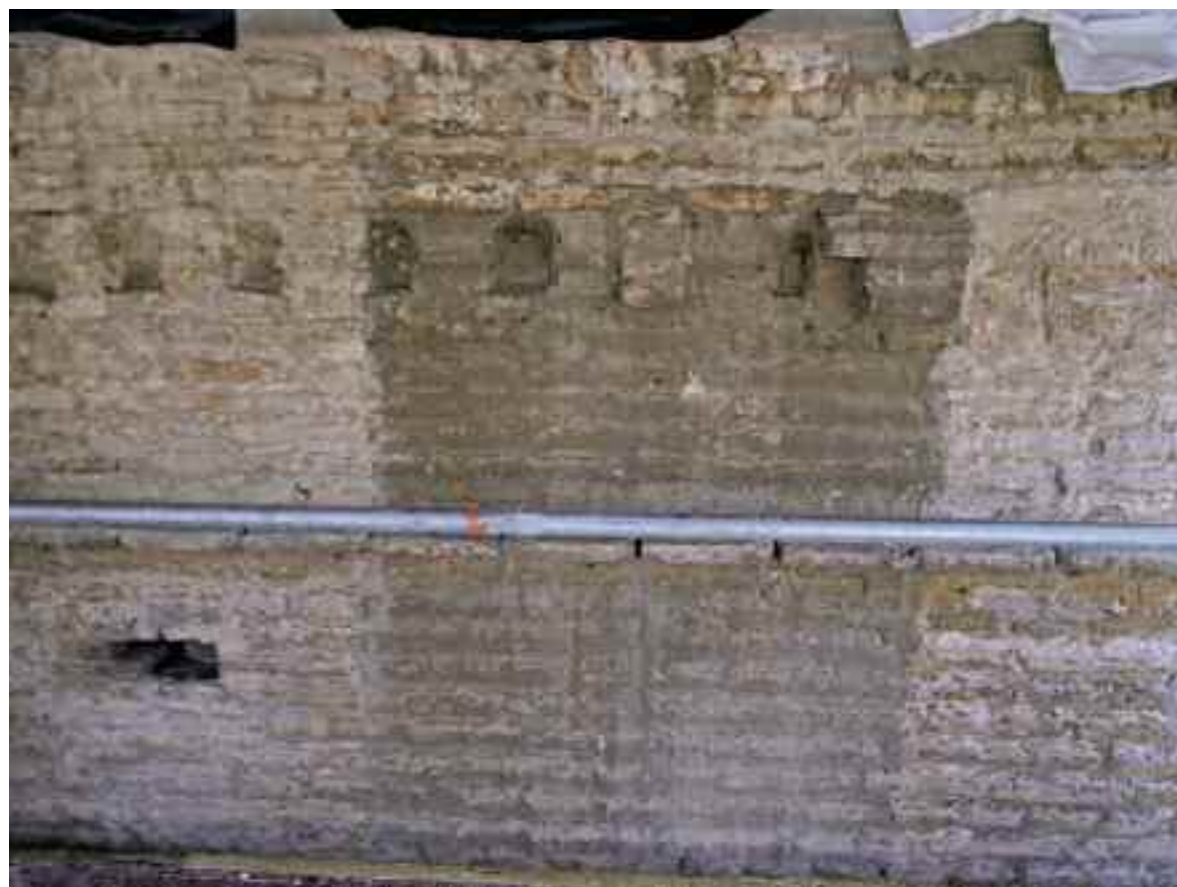
Fig. 21. Testigo temporal mostrando la suciedad que presentaba la fábrica de ladrillo antes de su limpieza

La limpieza de la fábrica de ladrillo se ha realizado por procedimientos mecánicos no abrasivos, como soplado con aire a presión y cepillado con cepillos de púa vegetal blanda. Posteriormente, y según los resultados obtenidos previamente, se usaron otros procedimientos, como el reblandecimiento mediante pulverización acuosa desmineralizada seguida de limpieza mecánica y, en casos de persistencia de la suciedad, aplicación de papetas de celulosa con disolventes adecuados (Fig. 21). También se ha procedido a reponer el rejuntado de mortero de

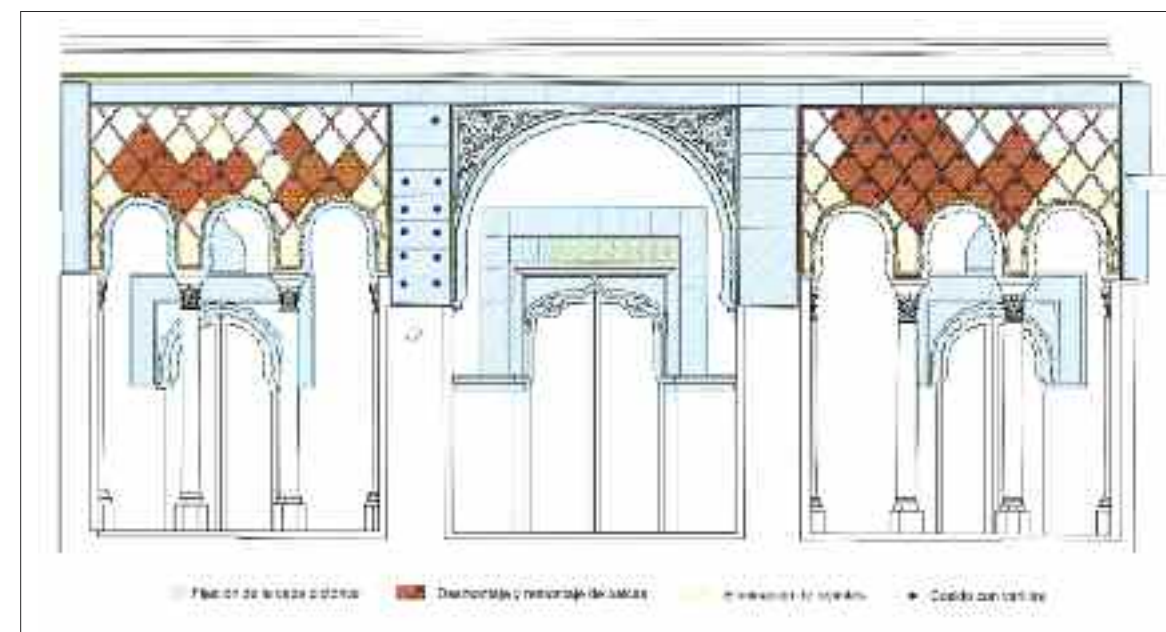
Las yeserías del cuerpo alto presentaban diversos problemas (Fig. 22), tales como suciedad general, sobre todo por acumulación de polvo, pequeñas grietas y en algún caso peligro de desprendimiento de las piezas y pulverulencia de los restos de policromía (Fig. 23). Se ha procedido a afianzar las uniones de los distintos elementos y al sellado de las juntas con materiales que garantizan la homogeneidad de la obra. Algunas de las placas que forman la *sebka* estaban desprendidas y ha sido necesario desmontarlas

De arriba a abajo.
Fig. 22. Plano con las intervenciones realizadas en las yeserías de la galería

para volverlas a fijar (Fig. 24). También algunas placas de la decoración de yeso han tenido que ser fijadas al soporte mediante anclajes de acero inoxidable o fibra de vidrio. La limpieza de su suciedad se ha realizado mediante aspiración y arrastre con brocha y posteriormente mediante medios mecánicos manuales y en donde ha sido necesario con reblandecimiento previo con papetas de celulosa impregnada de disolvente AB-57® (Fig. 25). Los restos de policromía han sido fijados a base de Paraloid B72® en disolvente nitrógeno y consolidados con silicato de etilo. Finalmente se ha aplicado a la yesería, especialmente a las zonas más expuestas, una protección hidrofugante.

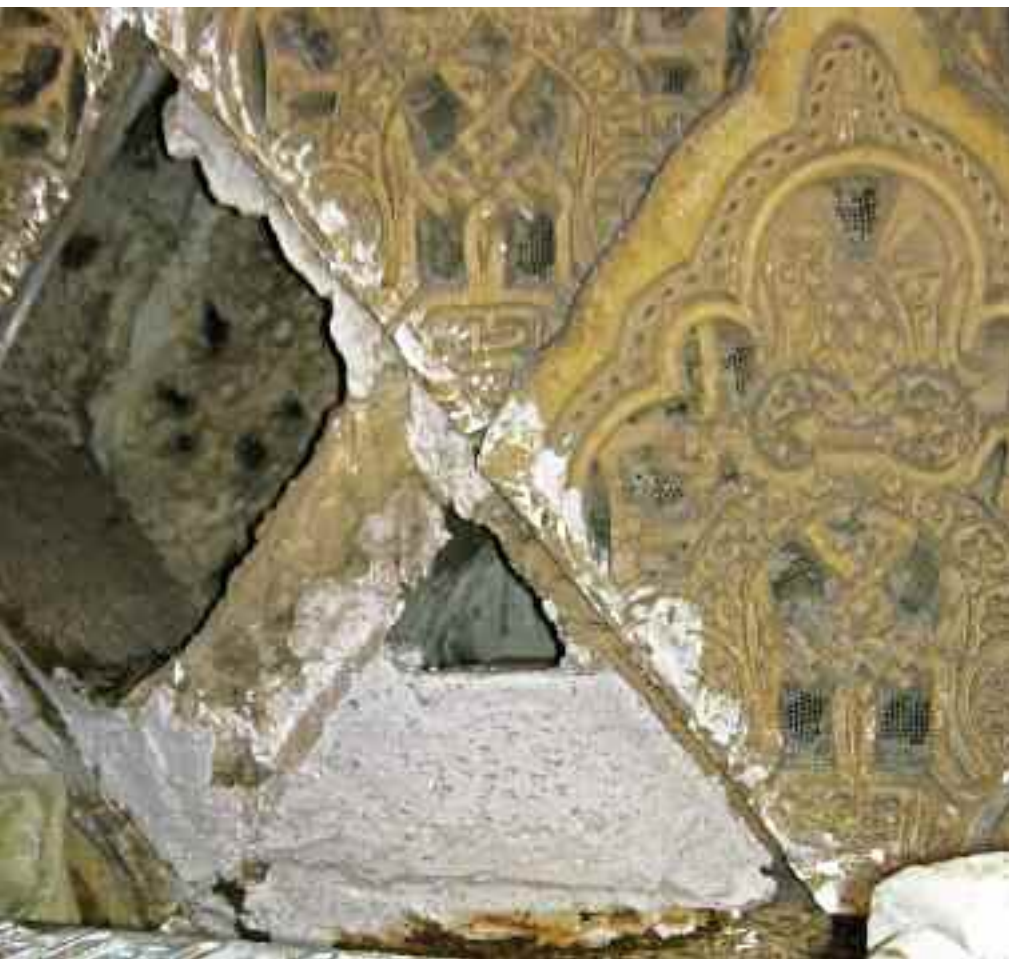
Fig. 24. Vista de la estructura interna de la trama de *sebka* al desmontarse varias placas desprendidas

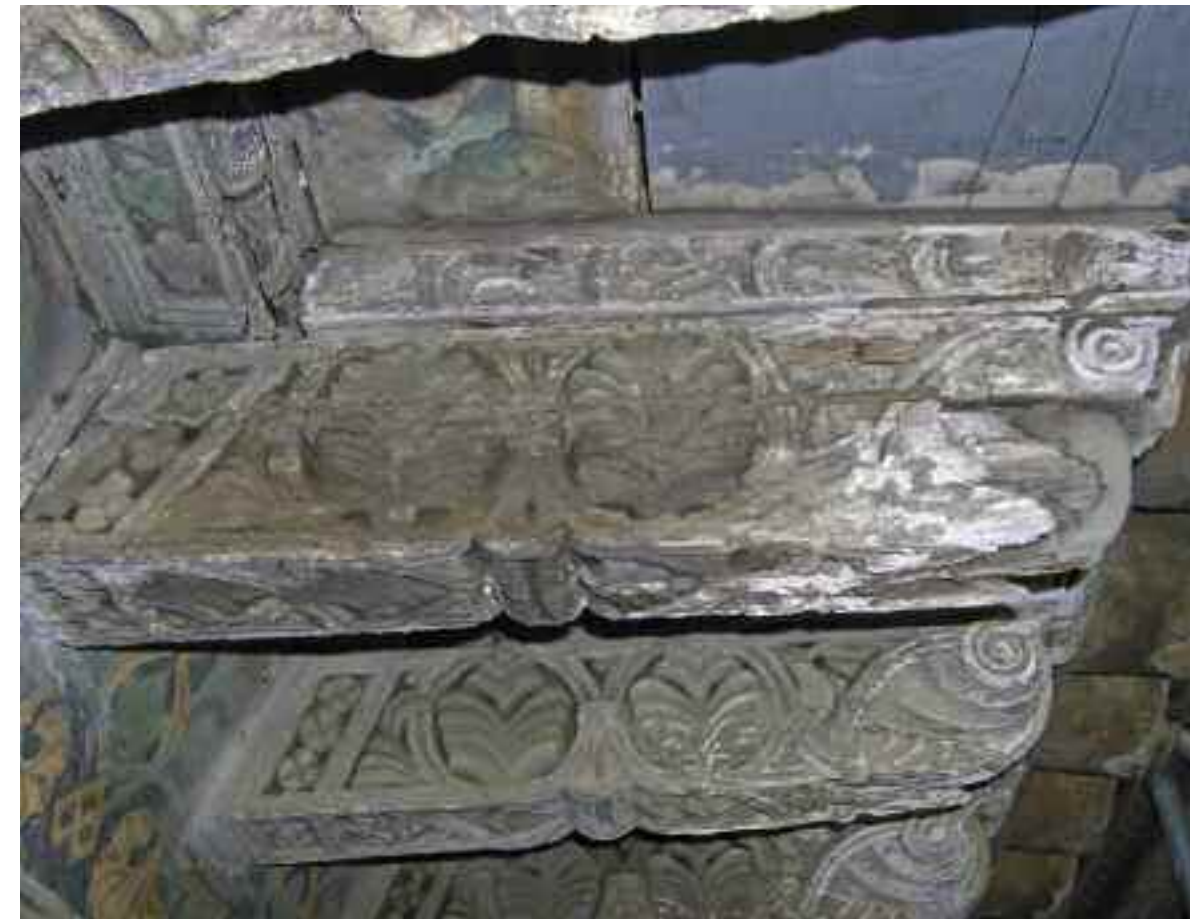
A continuación se realizó la fijación de estas capas como actuación imprescindible, dado el estado en que se encontraban (Fig. 27 y 28) que hacía imposible cualquier otra acción sin que supusiera el peligro de desprendimiento de la policromía. Esta fijación se ha realizado con cola animal aplicada en caliente y mediante presión con espátula caliente, que permitía devolver las capas deformadas a su situación original. En algunos casos esta solución hubo que aplicarla sucesivas veces por el estado de deformación que presentaba la capa pictórica y su base. Este proceso ha constituido más de la mitad del trabajo de restauración, hasta conseguir que todos los estratos quedaran de nuevo bien adheridos al soporte.

De arriba a abajo.
Fig. 28. Detalle de los canecillos del alero antes de su restauración
