## Análisis estructural avanzado del Templo de Huaytará-Huancavelica, Perú

**TRABAJO FINAL DE MASTER**

**Análisis estructural avanzado del Templo de Huaytará-Huancavelica, Perú**

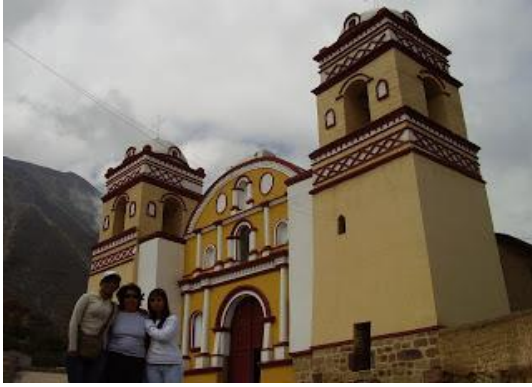
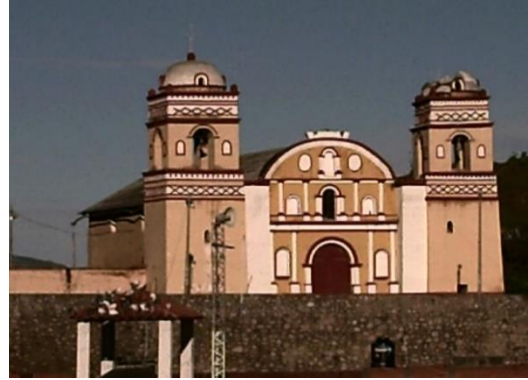
El 15 de agosto a las 18:41 horas del 2007 ocurrió un sismo de 7.9 grados en la escala de Richter afecto a las regiones centro y sur del Perú, causando destrozos en las infraestructuras históricas siendo el sector más afectado la ciudad de Pisco, la iglesia de San Juan Bautista se encuentra a 150 Km del epicentro de este sismo, también sufriendo el destroz de la cúpula en torre norte de la iglesia.

Fig. 19. Iglesia San Juan Bautista, antes del terremoto del 2007, a inicios del año 2007 (izquierda), después del terremoto, noviembre del 2007 (derecha), Blog: <http://customperu.blogspot.com/2008/11/huaytara.html>

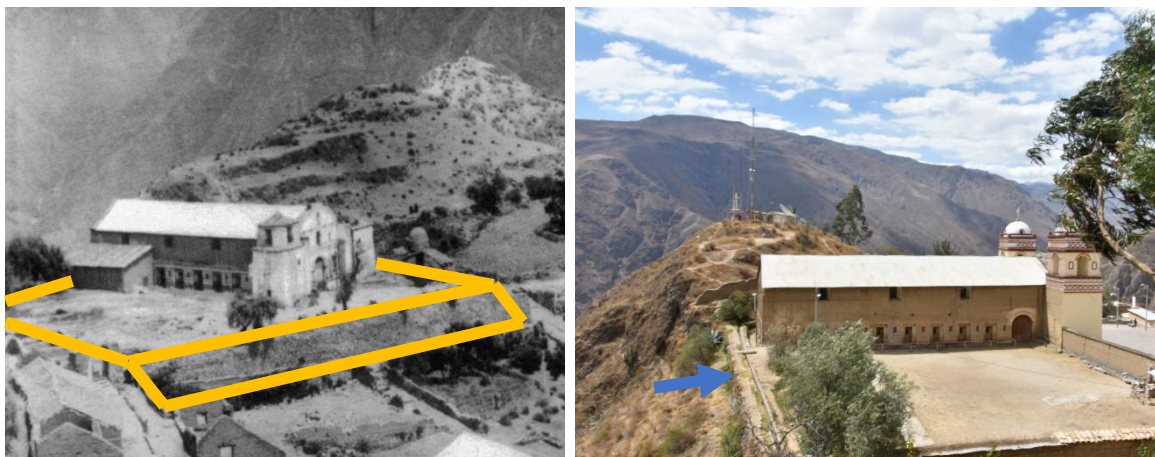
La estructura del edificio Histórico se ha construido sobre una plataforma y relleno habilitado en la época Incaica (1495), este relleno se considera que ya se encuentra consolidado por el paso de los años, sin embargo la presencia de una fuente de agua cercana (baño o centro ceremonial) y el paso de un canal de adyacente al muro Oeste, el tipo de suelo (arcilloso) son factores que contribuyen al desarrollo de asentamientos Fig. 75, cuya investigación no es parte del presente estudio.

Fig. 75. Plataforma de relleno (izquierda) y canal de agua que pasa por la parte posterior de la iglesia San Juan Bautista.

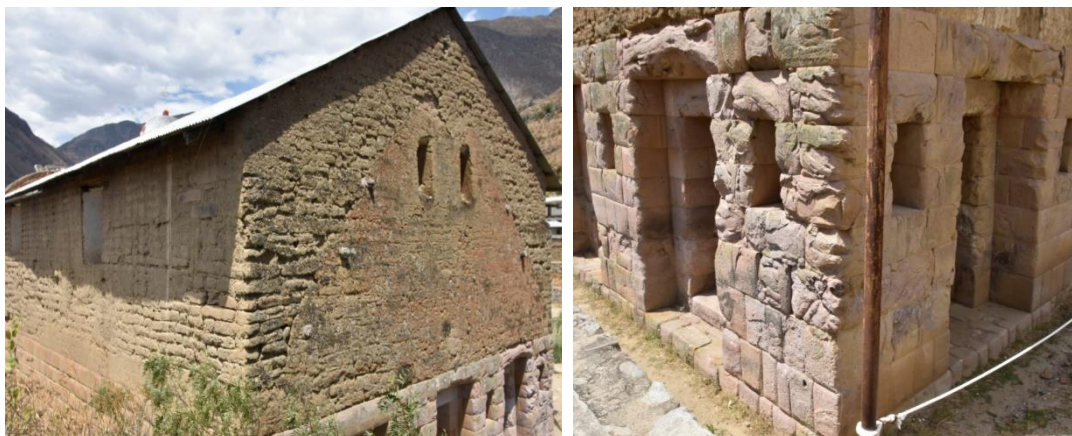
Fig. 77. Daños por erosión en las paredes de Adobe y Muro de Roca tipo Inca

Los factores ambientales como el cambio de temperatura, el viento, heladas, etc, producen erosiones a los materiales al largo de la vida útil del edificio histórico. Se puede notar que la esquina entre los muros Sur y Oeste presenta una erosión del muro de mampostería de Roca tipo Inca. Esta esquina coincide con la parte alta del cerro por donde las corrientes de aire son más intensas. También se puede apreciar daños por las acciones de erosiones en los muros de adobe del ábside y la parte posterior de la nave de la iglesia San Juan Bautista Fig. 77

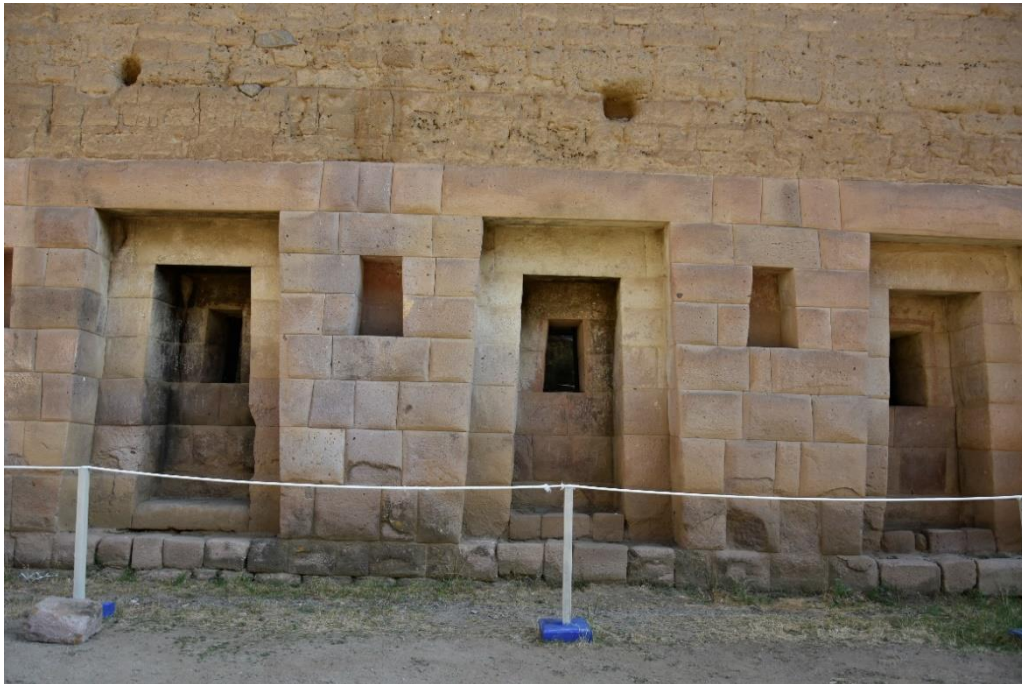
*Fig. 78. Rocas descolocadas en la primera fila del muro tipo Inca por acción del Agua*

Estas acciones han causado deterioro en la parte de contacto con el suelo y la estructura del muro tipo Inca lo cual ha provocado que las piedras acomodadas de la primera fila de las hornacinas se descoloquen y dejen de ser parte de la estructura Fig. 78

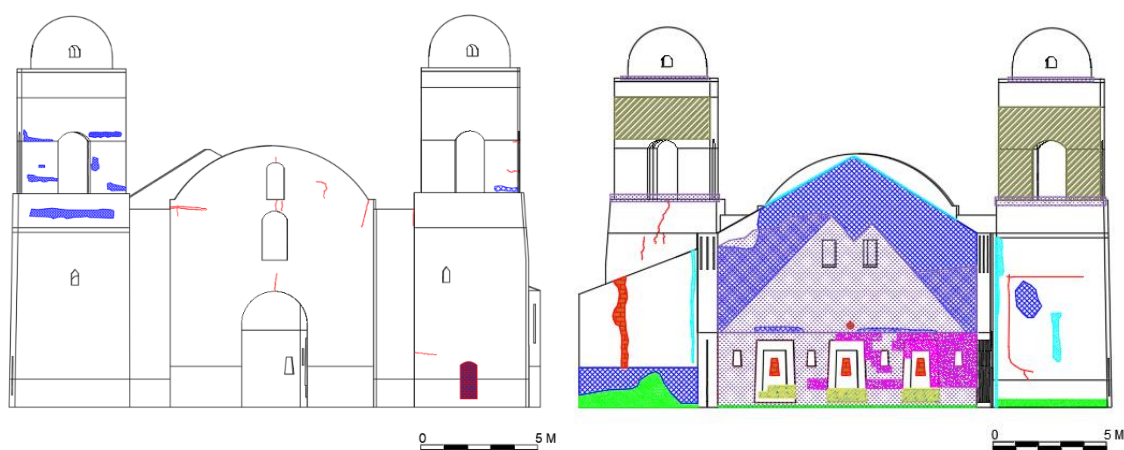
Esta sección contiene el resultado de las inspecciones visuales del estado actual del edificio histórico en el que se identificaron daños, deformaciones, irregularidades, agrietamiento de material, erosiones, vegetación, etc. resultando en un mapa de daños Fig. 83 y Fig. 84.

Fig. 83. Mapa de daños del edificio histórico desde la vista Este (izquierda) y Oeste (derecha).

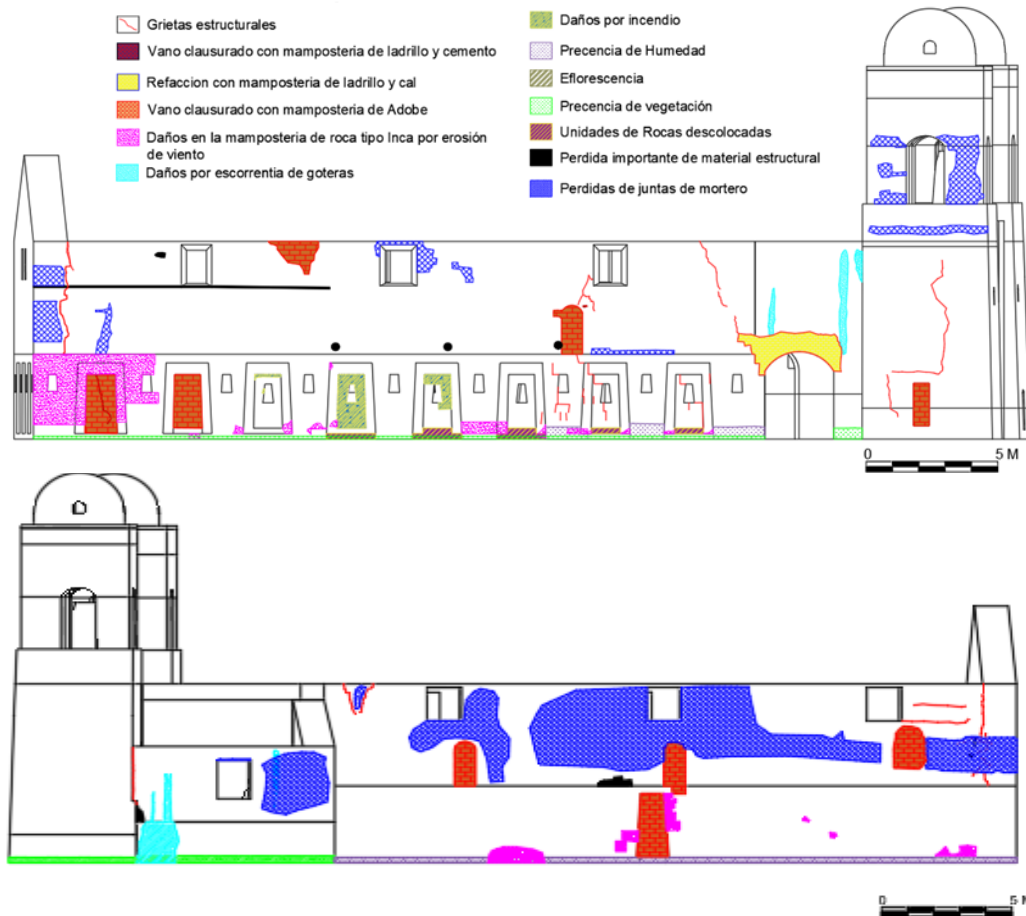
Fig. 84. Mapa de daños del edificio histórico desde la vista Sur (superior) y Vista Norte (inferior).

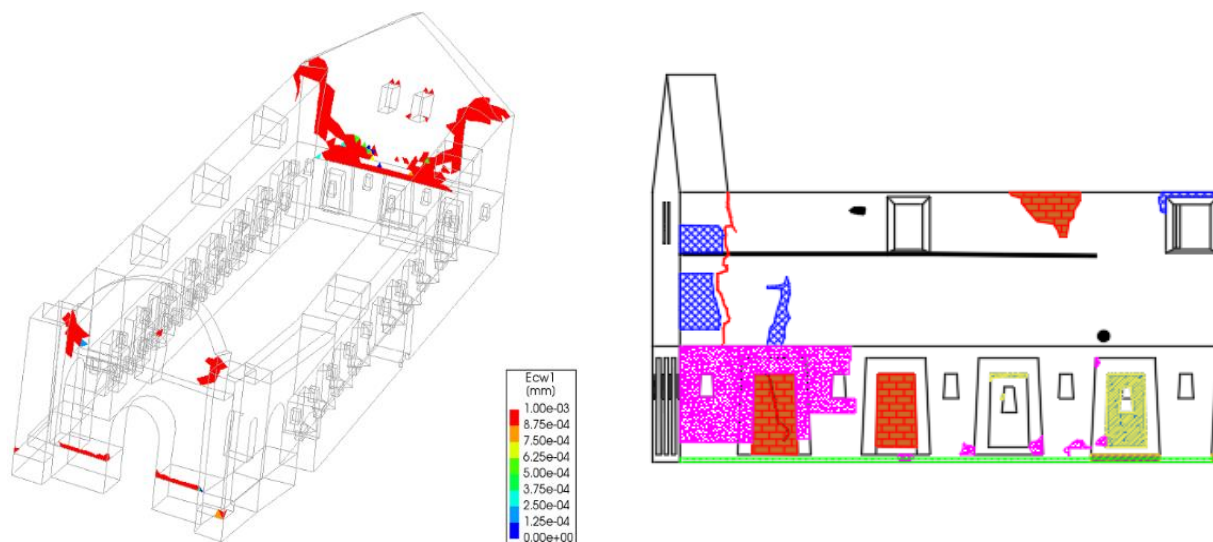
Fig. 149. Comparación de los daños obtenidos por el modelo numérico y el mapa de daños en la fachada posterior.

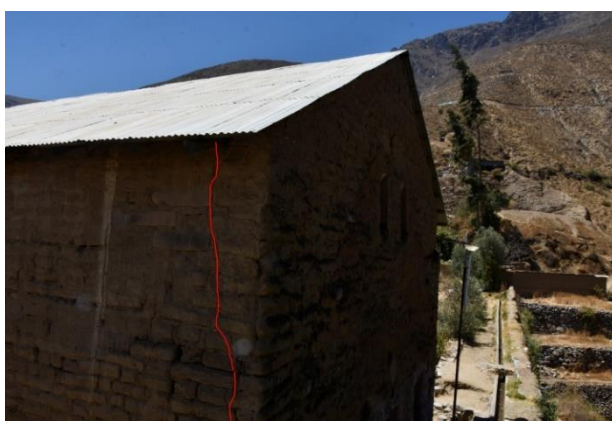
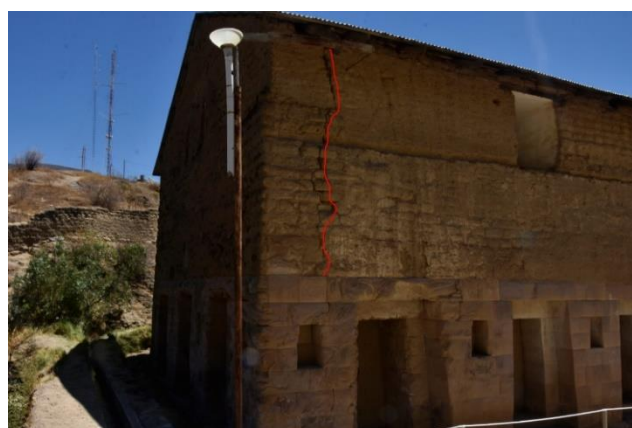
Fig. 150. Fotografías de la correlación de patrón de grieta en las fachadas de los muros norte y sur.

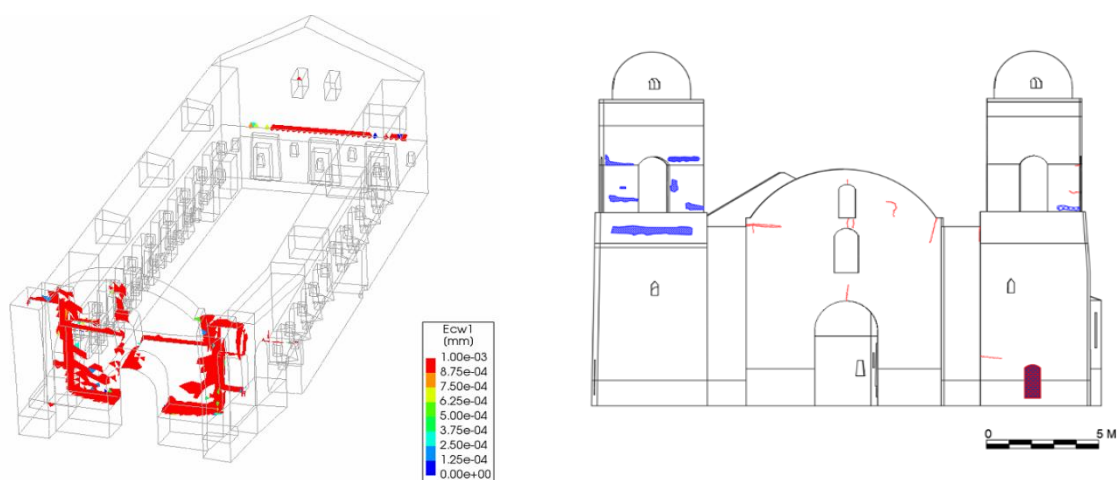
Fig. 151. Comparación de los daños obtenidos por el modelo numérico y el mapa de daños en la fachada principal

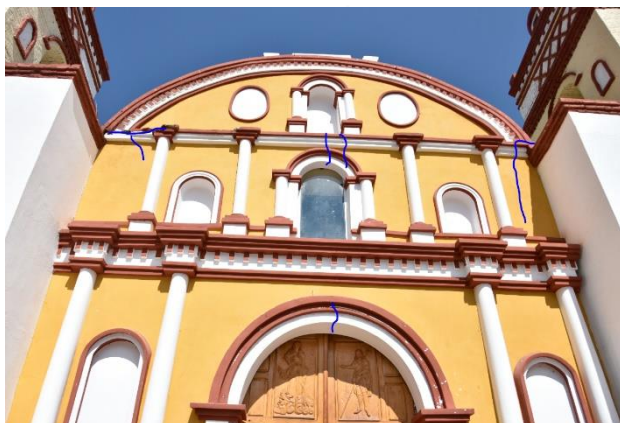
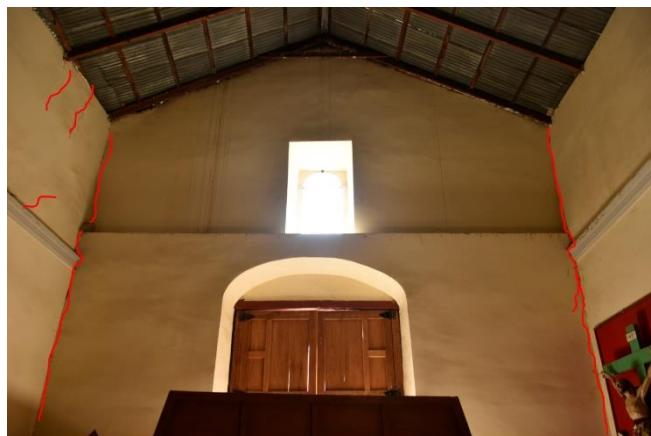
Fig. 152. Fotografia donde muestran las grietas encontradas en la inspección ínsito en la fachada principal exterior e interior

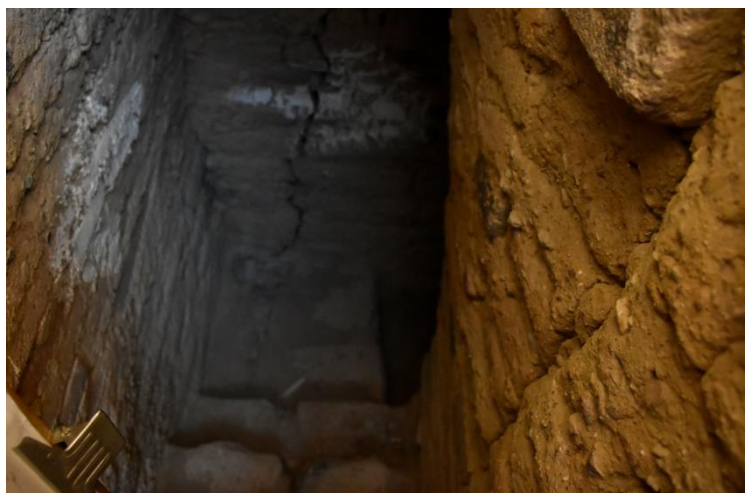
Fig. 153. Comparación de los daños obtenidos por el modelo numérico y en la fotografía del corredor interior de la torre Norte.
