# TORRES BALBÁS

# La Restauración de la Casa del Chapiz, en Granada, por Leopoldo Torres Balbás (1929-1932)

Antonio Orihuela Uzal

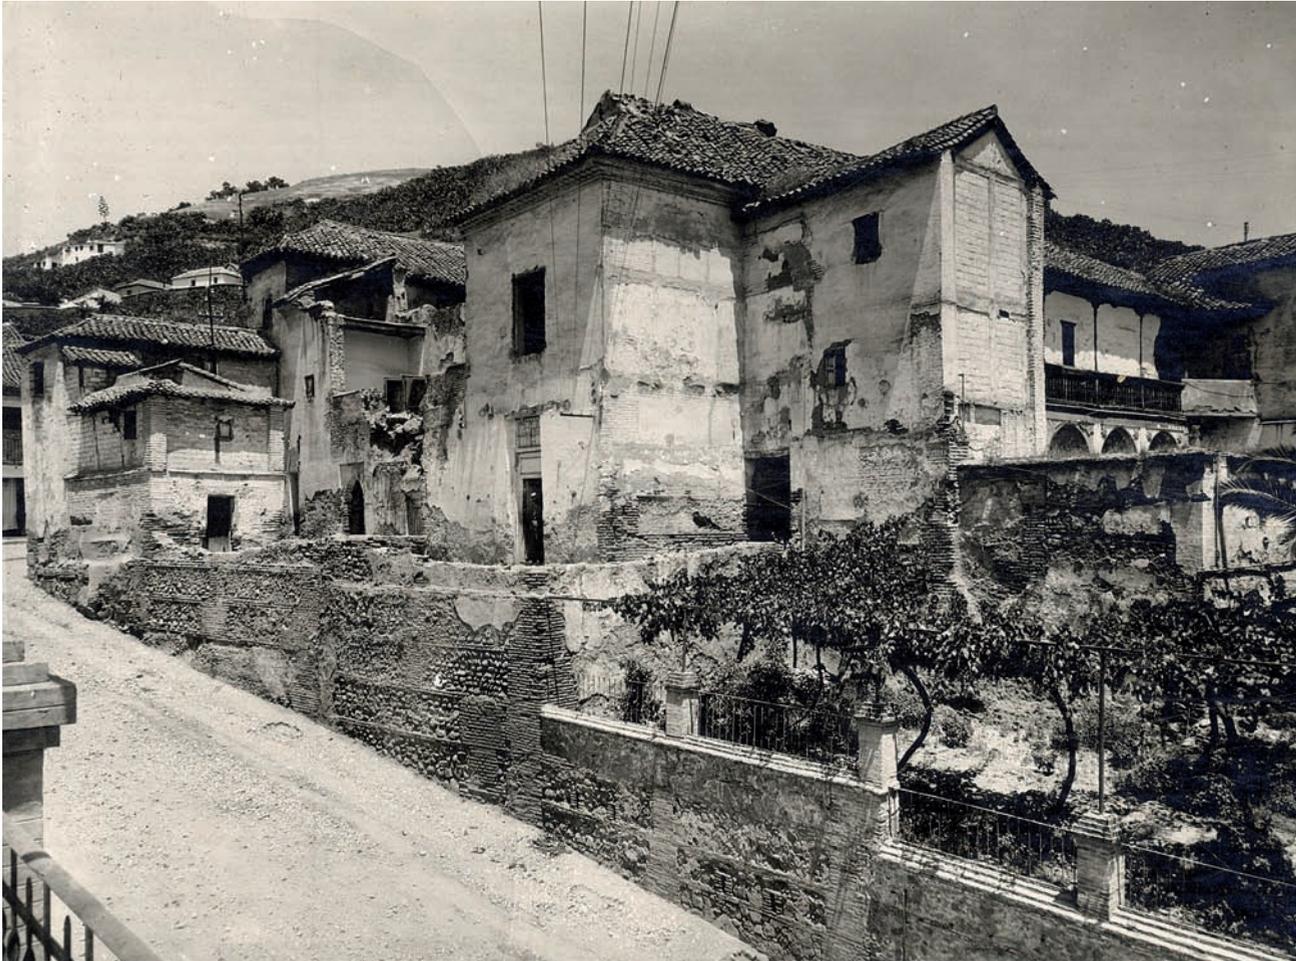
Fig. 1. M. Torres Molina. *Casa del Chapiz, vista exterior*. Fotografía incluida en el proyecto del año 1929 de LTB. AGA, 31-4825-007.

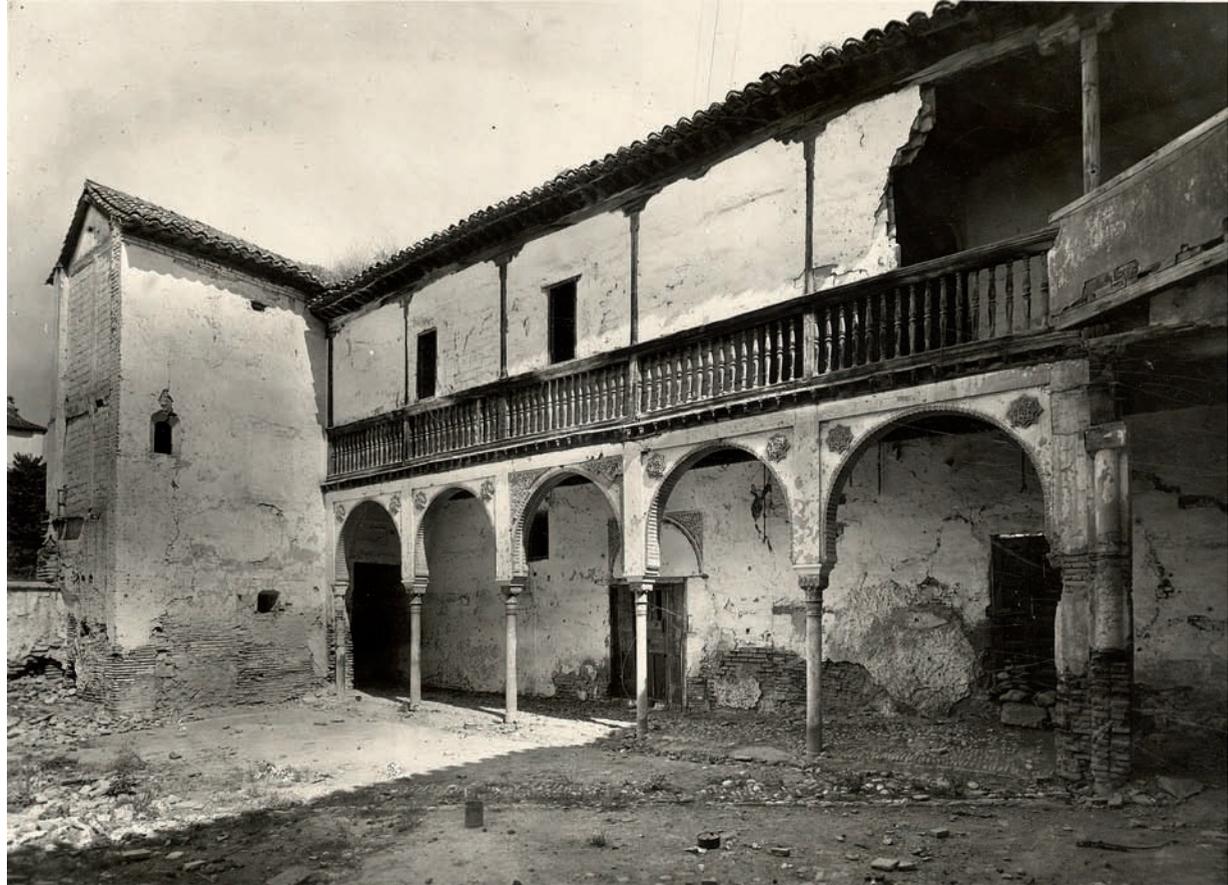
Fig. 2. M. Torres Molina. *Casa del Chapiz, 2º patio.*  
Fotografía incluida en el proyecto del año 1929 de LTB. AGA, 31-4825-004.

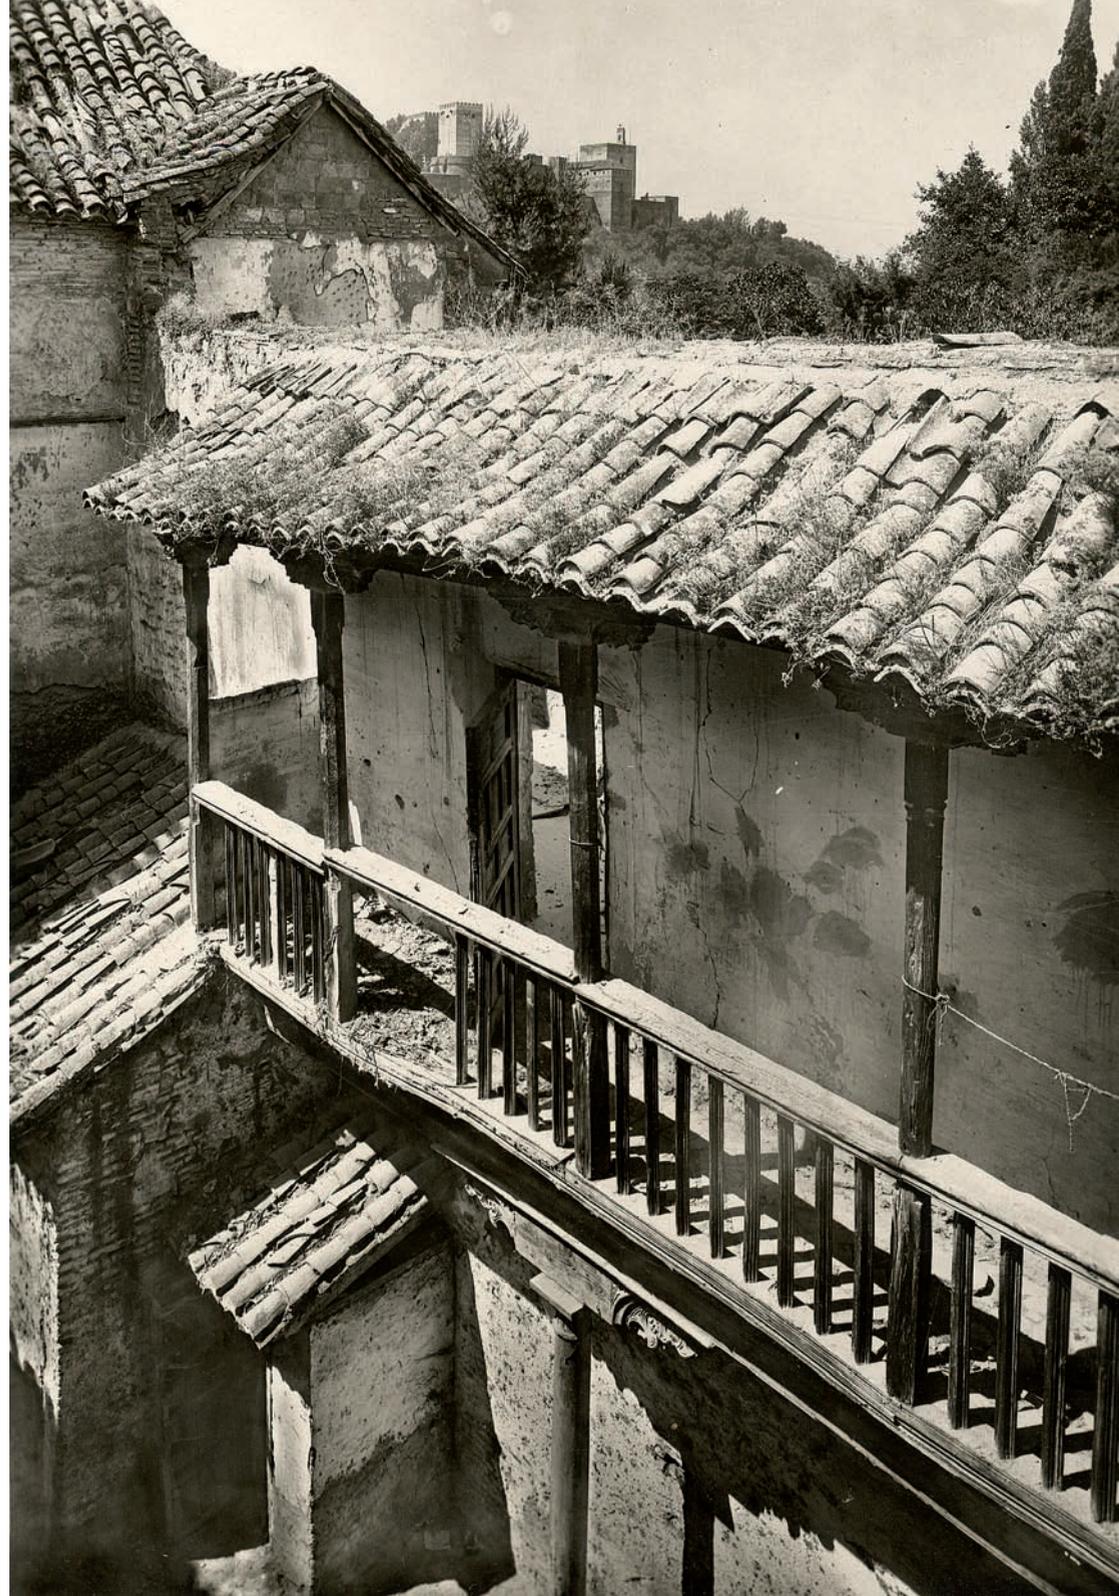
Fig. 3. M. Torres Molina. *Casa del Chapiz, detalle del primer patio.* Fotografía incluida en el proyecto del año 1929 de LTB. AGA, 31-4825-001.

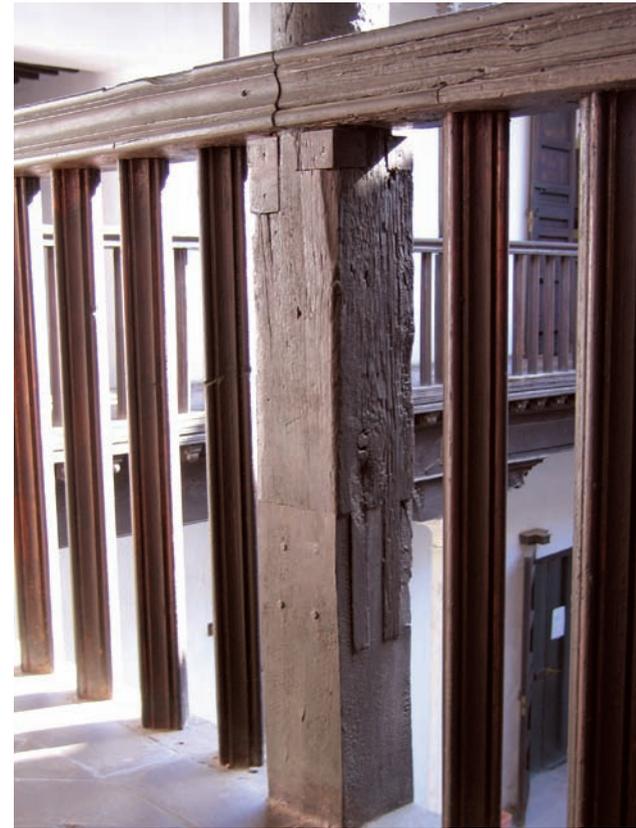
Fig. 6. A. Orihuela. *Casa del Chapiz, patio meridional, reparación de la parte baja de un pie derecho en la galería norte, con empalme de doble horquilla.*

interesantes. Indican una firme voluntad por mantener todos los trozos en buen estado, completando los deteriorados mediante prótesis con cuidados empalmes. En los pies derechos se sustituyó su parte inferior, que suele ser la más dañada, por otra nueva mediante un acople de doble horquilla (Fig. 6). Se reutilizó parcialmente las viguetas de los alfarjes de techos de las galerías laterales del patio septentrional, añadiendo partes nuevas gracias a un empalme en ángulo agudo muy profundo. Ello implicó, casi inevitablemente, continuar el agramilado en las porciones nuevas (Fig. 7). Las partes útiles de las grandes já-

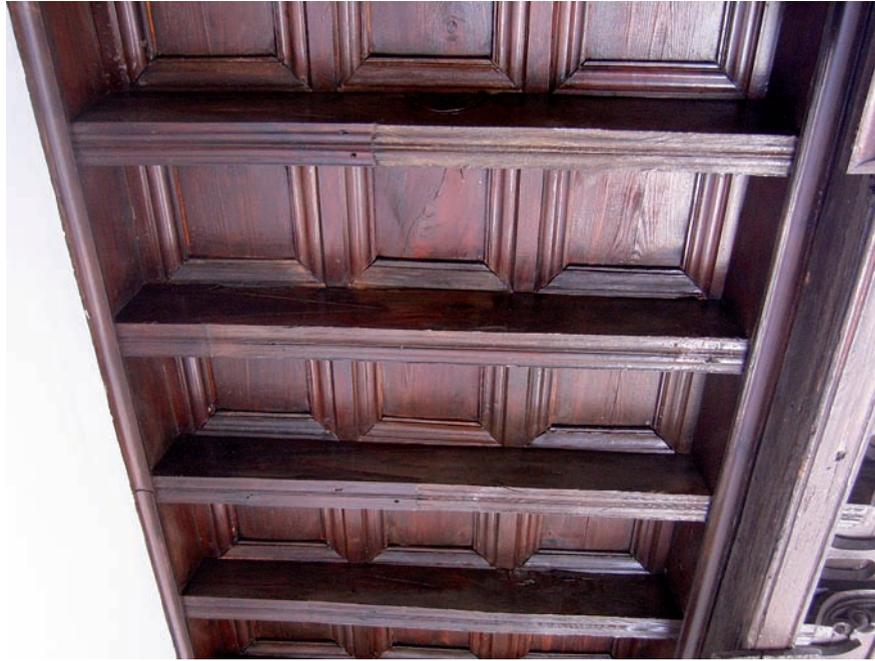
Fig. 7. (Página siguiente, izquierda). A. Orihuela. *Casa del Chapiz, patio septentrional, reparación del alfarje de la galería este.*

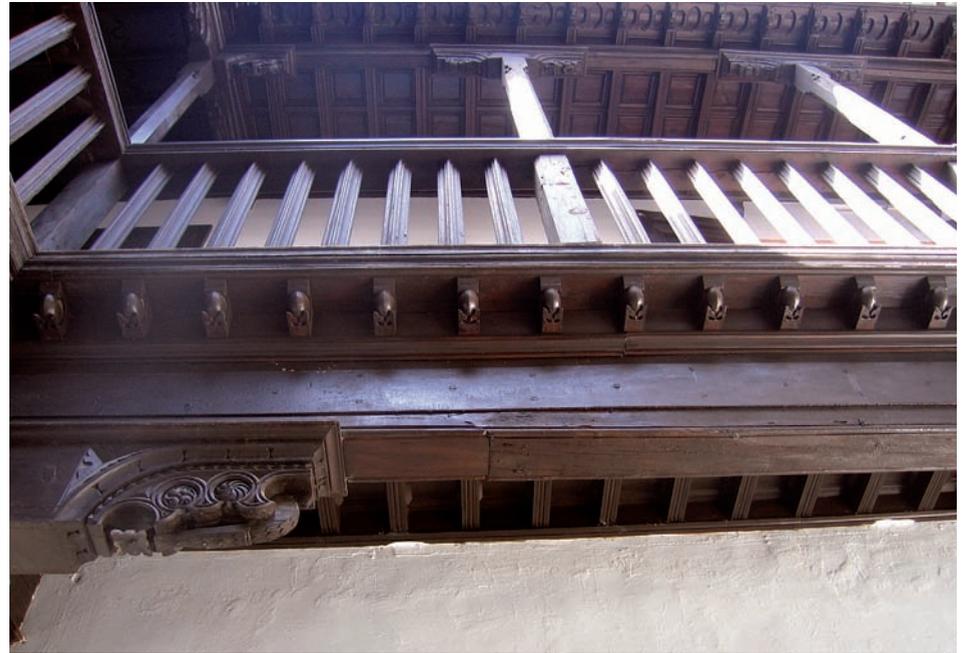
Fig. 8. (Página siguiente, derecha). A. Orihuela. *Casa del Chapiz, patio septentrional, reparación de la jácena del pórtico oeste, mediante empalme en forma de «rayo de Júpiter» y pletina de acero.*

cenos de los pórticos este y oeste del mismo patio se unieron a otras nuevas mediante un empalme del tipo denominado «rayo de Júpiter», reforzado en ambas caras por unas grandes pletinas de acero, unidas mediante tornillos pasantes (Fig. 8).

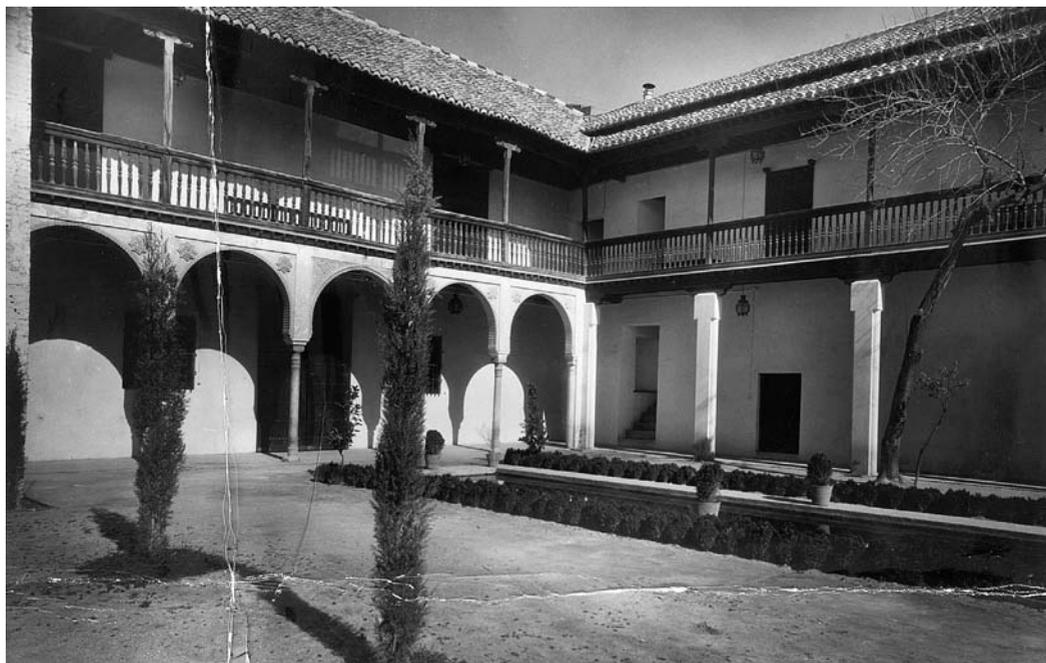
Se habían conservado restos cortados del primer can y de la viga ubicada encima, lo que permitía conocer las dimensiones exactas de sus grandes escuadrías. Sin embargo, quizás con objeto de disminuir costes, se redujo notablemente la escuadría de ambos elementos, compensándose con la ampliación correspondiente de los capiteles, que pasaron de tener proporción apaisada a cuadrada. Ante la carencia de datos sobre la forma de los canes y zapatas, se optó por una traza sencilla con perfil de lóbulos cóncavos y convexos, que podrían estar inspiradas en los canes existentes en el cenador de la crujía este del patio septentrional. Todos los elementos estructurales y decorativos de la galería este se hicieron copiando fielmente los existentes en el lado norte. Aunque posiblemente fueran iguales en su origen, pues debieron de construirse simultáneamente hacia la mitad del siglo XVI, ante la falta de seguridad total, quizás debían haberse diseñado de forma simplificada sin reproducir la decoración, en coherencia con los criterios que decía seguir Torres Balbás (Fig. 12).

Fig. 12. M. Torres Molina.  
*Casa del Chapiz*, a finales  
del año 1932.
