## Aspectos constructivos del aplacado de piedra artificial (arcosita "Butsems") de la fachada sur del Palacio del Senado de España

### *Constructive Aspects of the Artificial Stone Veneer (arcosita "Butsems") of the South Façade of the Spanish Senate Palace*

R. Bustamante<sup>(\*)</sup>, J. Monjo<sup>(\*)</sup>, M. I. Sánchez de Rojas<sup>(\*\*)</sup>

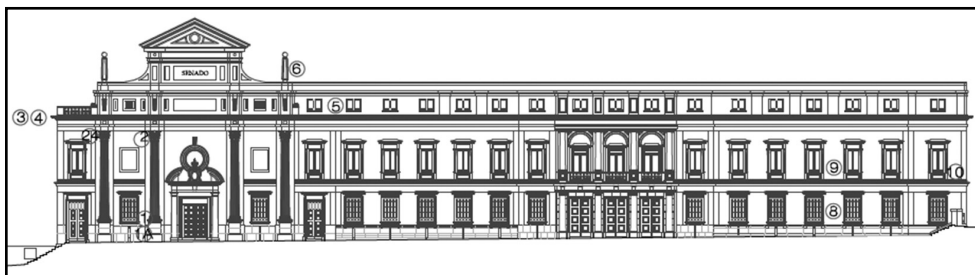
- En la cornisa afectada por el desprendimiento de una pieza en la esquina suroeste.
- En los lugares que presentaban diferencias de acabados por color, material y textura.
- En las áreas donde se detectaban lesiones diferenciadas.

Figura 2. Situación de las muestras extraídas en la fachada Sur.

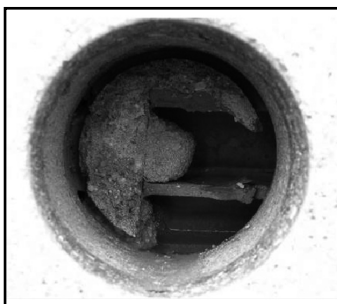
Figura 3. Cala después de la extracción de la muestra.

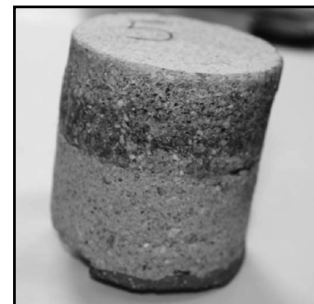
Figura 4. Aspecto completo de la muestra: capa vista, capa base o revés de la piedra artificial, amorterado y tabiquillo de ladrillo hueco.

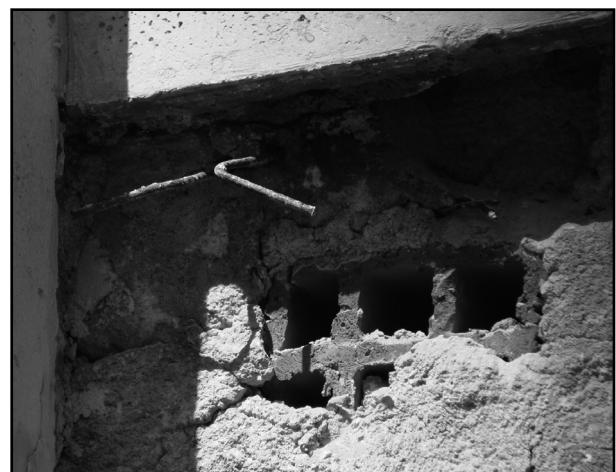
Las placas están armadas con unos alambres de acero de 3 mm a 3,6 mm de diámetro en el sentido de las diagonales del formato e insertados al centro del espesor de la masa. Se han colocado con unos anclajes (alambres doblados) en las esquinas superiores, que se insertarán en el mortero de adherencia al soporte, en el dorso.

Figura 6. Anclaje de esquina de placa.

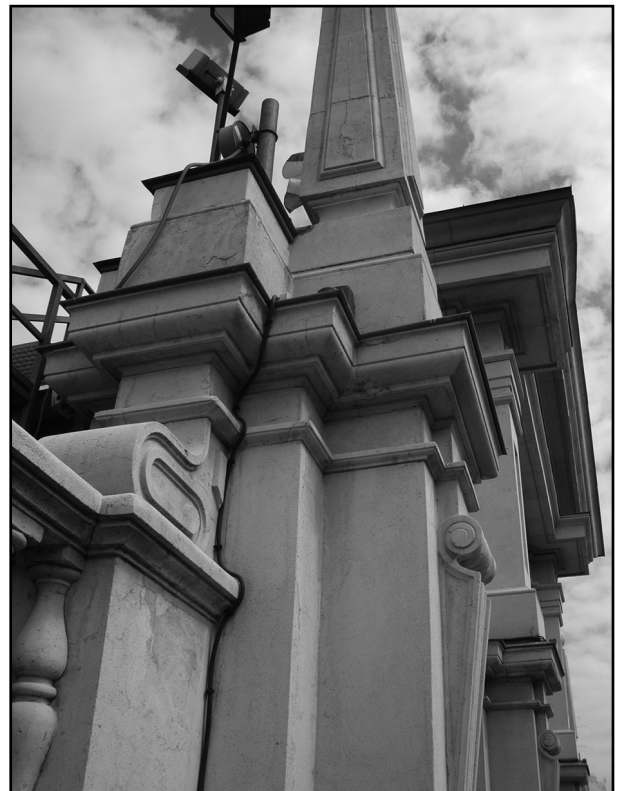
También de mortero o piedra artificial son los elementos decorativos ejecutados con algún tipo de armado de refuerzo (Figura 8), de diversa índole, que podemos resumir en las siguientes:

Figura 8. Detalle de cornisas y molduras.

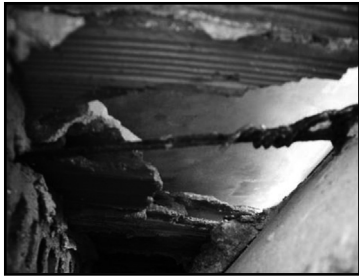
Como se aprecia en las Figuras 9 y 10, la ejecución de estas cornisas, propias del segundo cuarto del siglo XX, consiste en el empotramiento de su base en la fachada y su sujeción a la fábrica por la parte superior mediante unos anclajes formados por alambres trenzados que se unen en obra, a otro anclaje también de acero que ha sido embutido en la cornisa en taller previamente, todo lo cual se cubre con un tablero de rasillas o rasillones, que se protege por su parte superior con mortero, complementado en ocasiones con chapas de zinc (solución óptima) o posteriormente con láminas impermeables (solución poco apropiada). Los alambres de los anclajes son de acero de 3 mm a 3,6 mm, y presentaban principios de corrosión los de las muestras obtenidas, lo que facilita los procesos patológicos de las molduras.

Figura 9. Interior de la cornisa: anclaje de sujeción.

cuelgue complementario con un alambre trenzado por la parte superior, que queda embutido en la tapa de la cornisa que se ejecuta "in situ". Debido a la filtración del agua por esa "tapa", los anclajes de alambre trenzado acaban corroyéndose y facilitan el desprendimiento de la pieza.

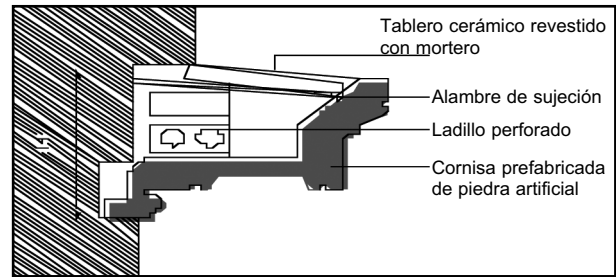
Figura 10. Sección esquemática de la cornisa principal de la fachada de la Plaza de la Marina.

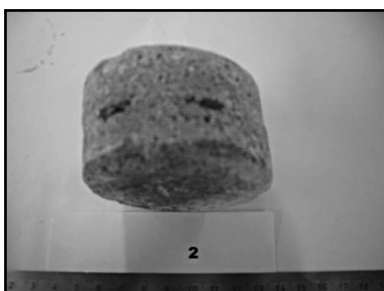
Figura 11. Muestra de placa armada con alambre de 3,6 mm de diámetro en la capa base.

Aprovechando la geometría regular de las muestras se han realizado ensayos a compresión (Figuras 11 y 12), y a tracción indirecta (ensayo brasileño) para determinar la relación entre ambos. La resistencia media a compresión obtenida es de 15,38 MPa y a tracción indirecta, de 2,6 MPa.

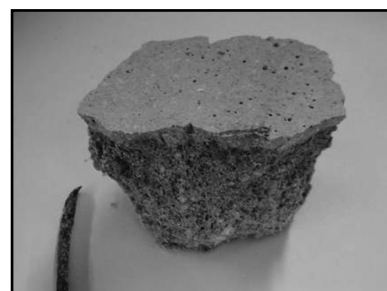
Figura 12. Estado después del ensayo a compresión.

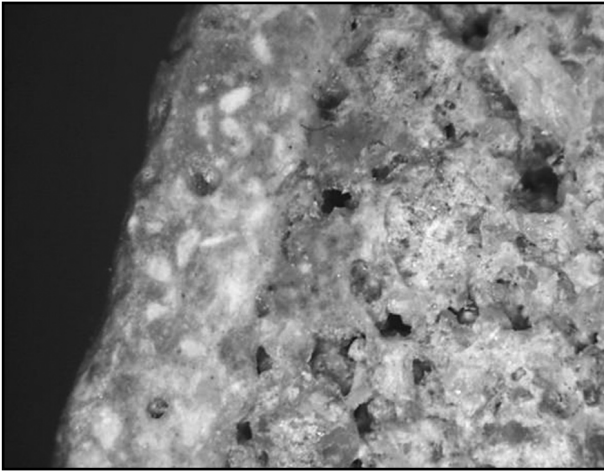
Figura 13. Aspecto de la interfase en la muestra 3 (cornisa), capa vista y capa base.

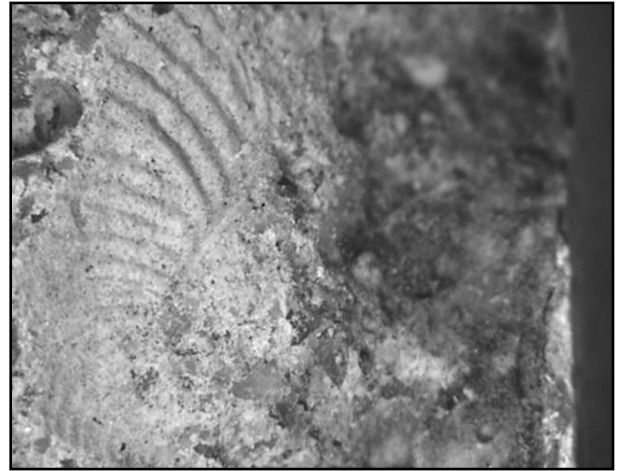
Figura 14. Aspecto de la muestra 1 (planta baja) con huella de fósil (lente de 0,45 x-1 aumento).
