공학박사 학위논문

유체-구조 연성 해석기법을 이용한
원양어선의 침수·침몰사고의
원인규명에 대한 연구

Cause Investigation on Flooding and Sinking Accident of
Pelagic Fishing Vessel using FSI Analysis Technique

조선해양시스템공학과
이 재 석

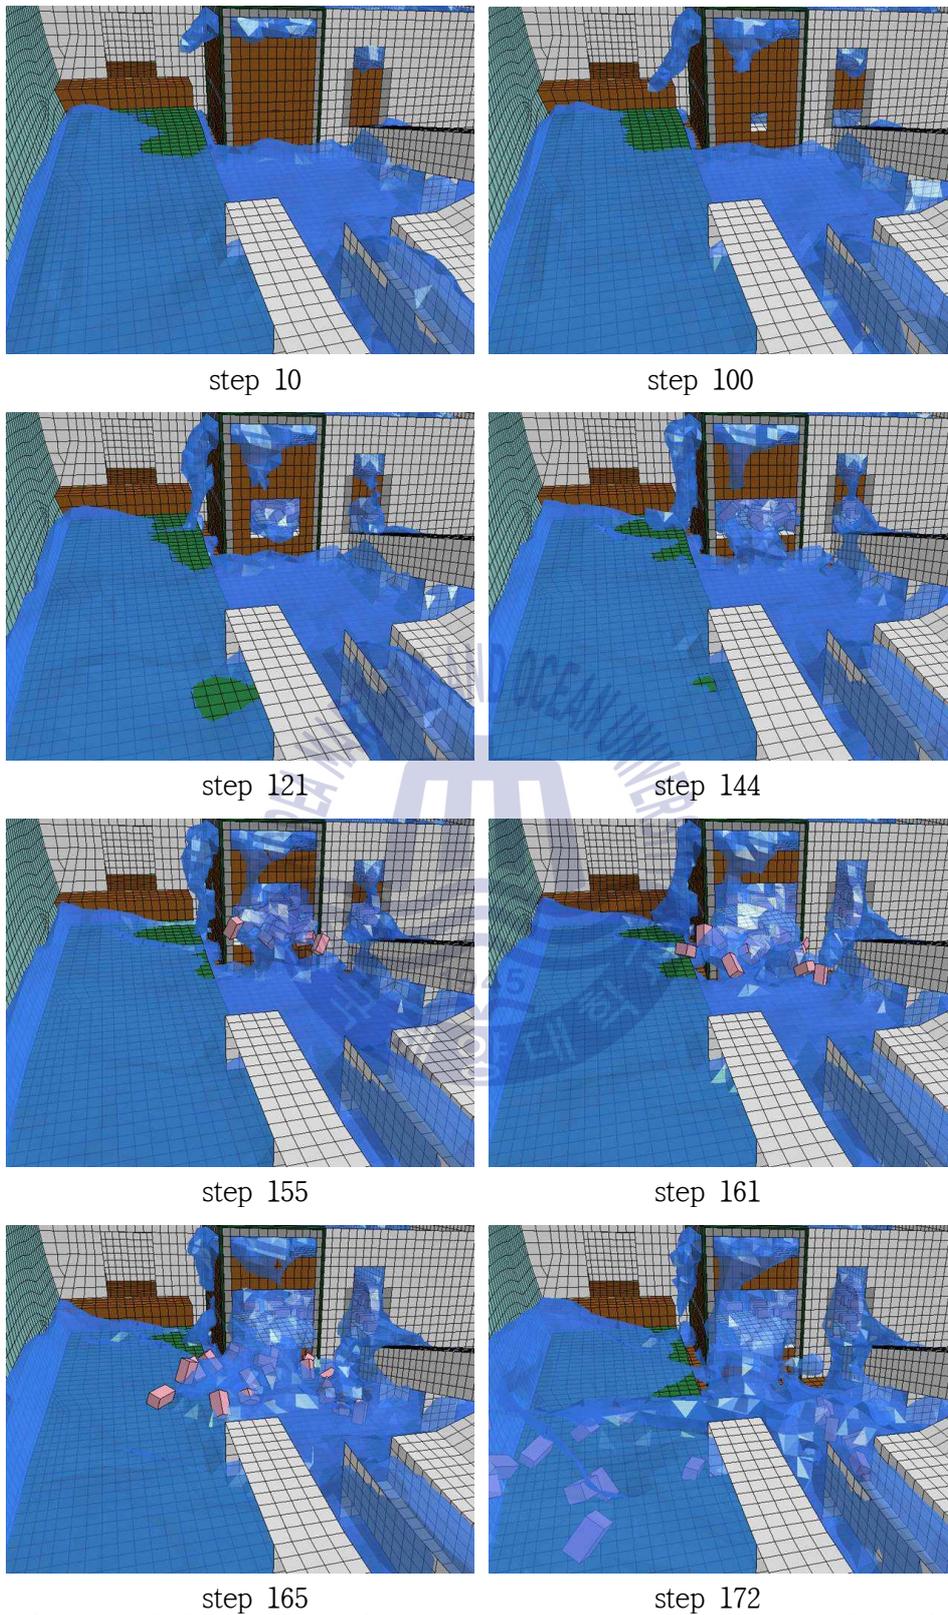
이어서 피쉬병커에 가득 유입되었던 해수와 어획물 20톤이 나무 칸막이를 파손시키고 어획물처리실로 유입되면서 선체가 우현으로 8° 정도 더 경사하게 되는 실선 침수·침몰 시뮬레이션도 수행하였으며, Fig. 39는 어획물과 해수가 피쉬병커의 나무 칸막이를 파단 시키며 어획물처리실로 유입되는 거동을 보여주고 있다. Fig. 39에서와 같이 피쉬병커에 가득찬 해수와 어획물이 선체의 반복적인 횡요와 중요운동으로 나무 칸막이가 파손되어 어획물처리실로 쏟아져 들어오는 침수 시뮬레이션 거동을 통해서 확인할 수 있다. 또한 나무 칸막이가 파단 되어 해수가 어획물처리실로 쏟아져 나와 어획물처리실의 우현의 빌지웰 쪽으로 모이면서 우현으로 보다 더 크게 약 8° 정도 더 횡경사가 발생하게 되었다. Table 3과 4의 Case 1-1의 경우에서와 해치커버와 오물배수구를 통하여 각각 63.2톤과 6.8톤이 유입되었고 피쉬병커와 어획물처리실에 각각 22톤과 128톤이 침수되어 있었다.

Fig. 39 Inflow of fish catch and sea water into processing and working space through broken wood partitions

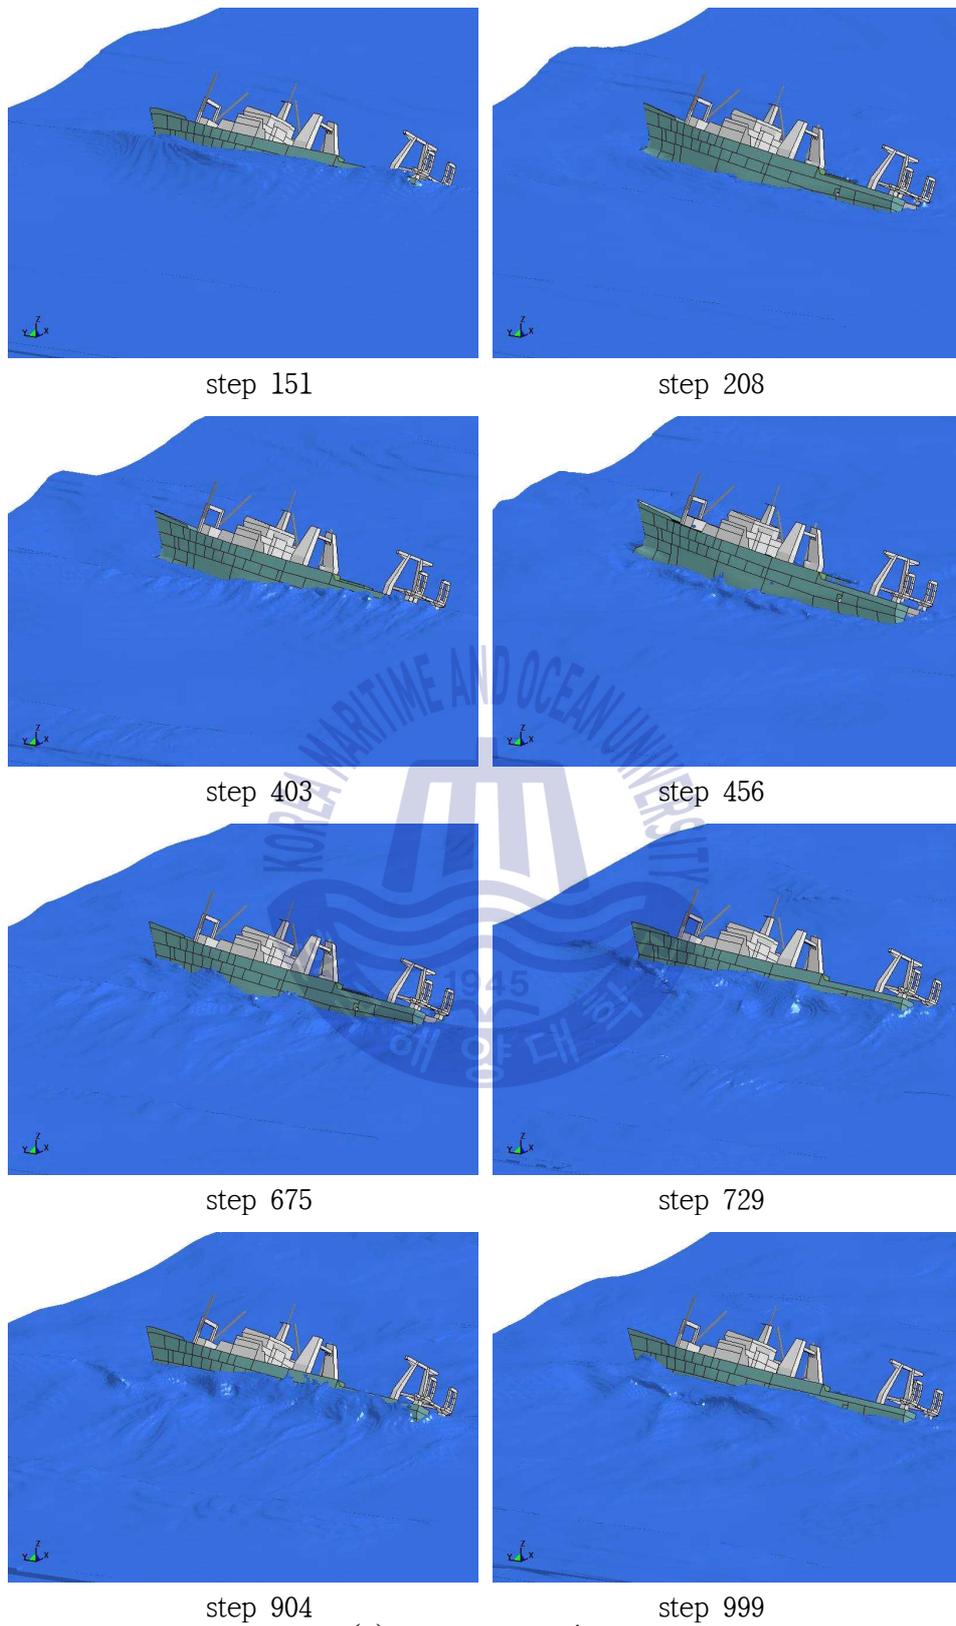
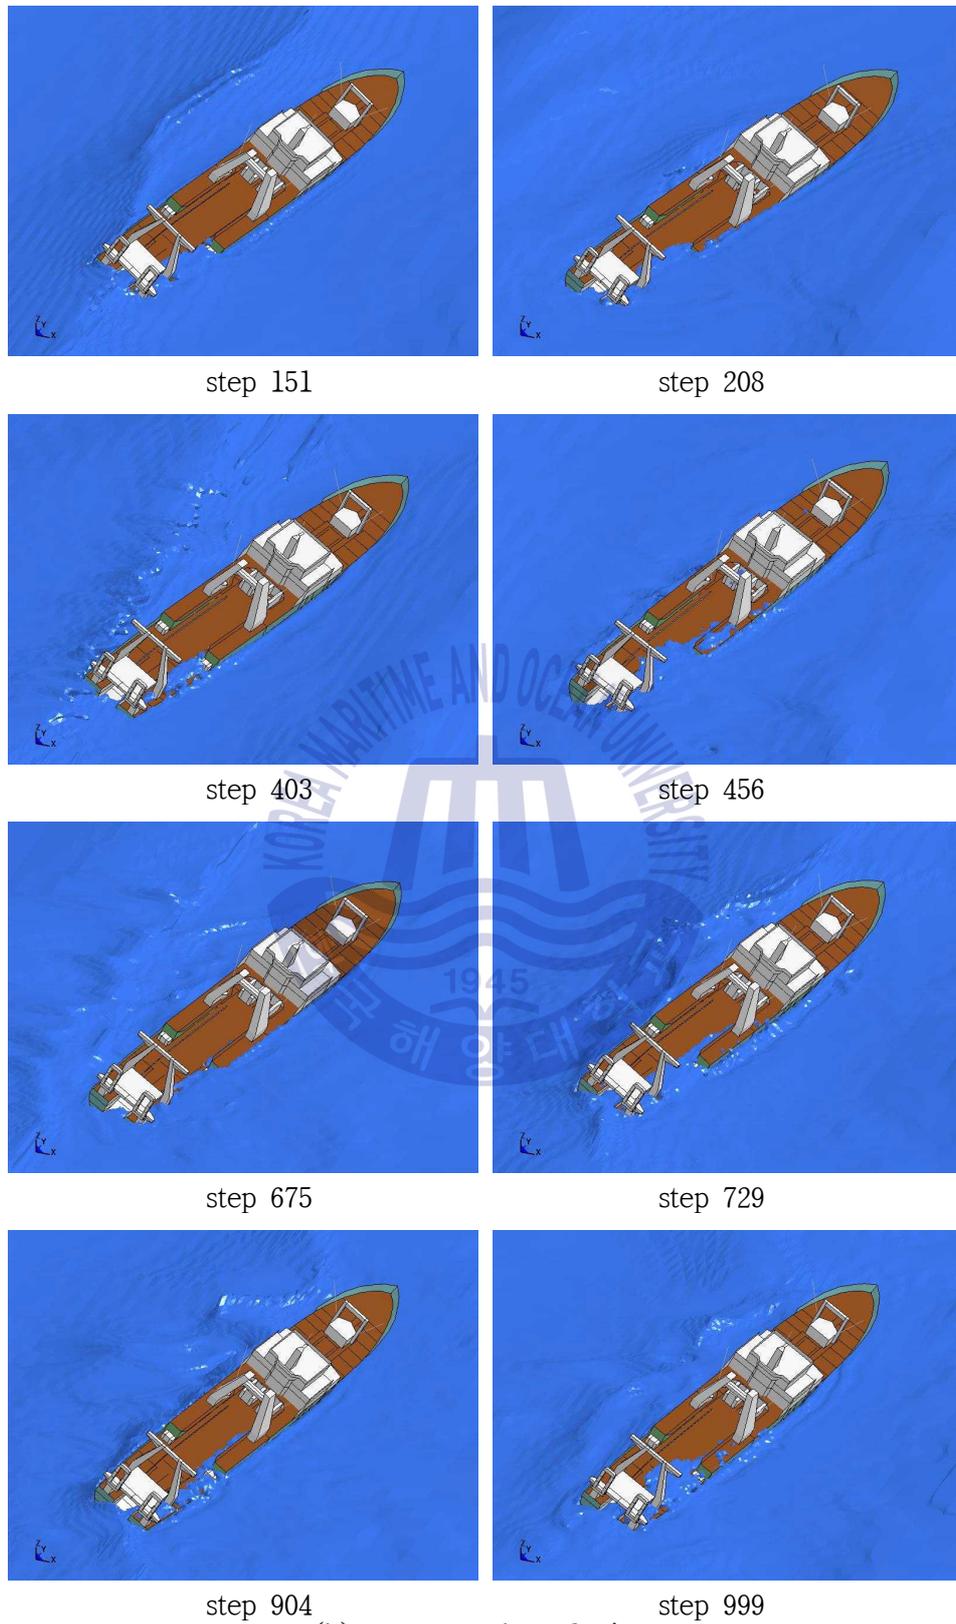
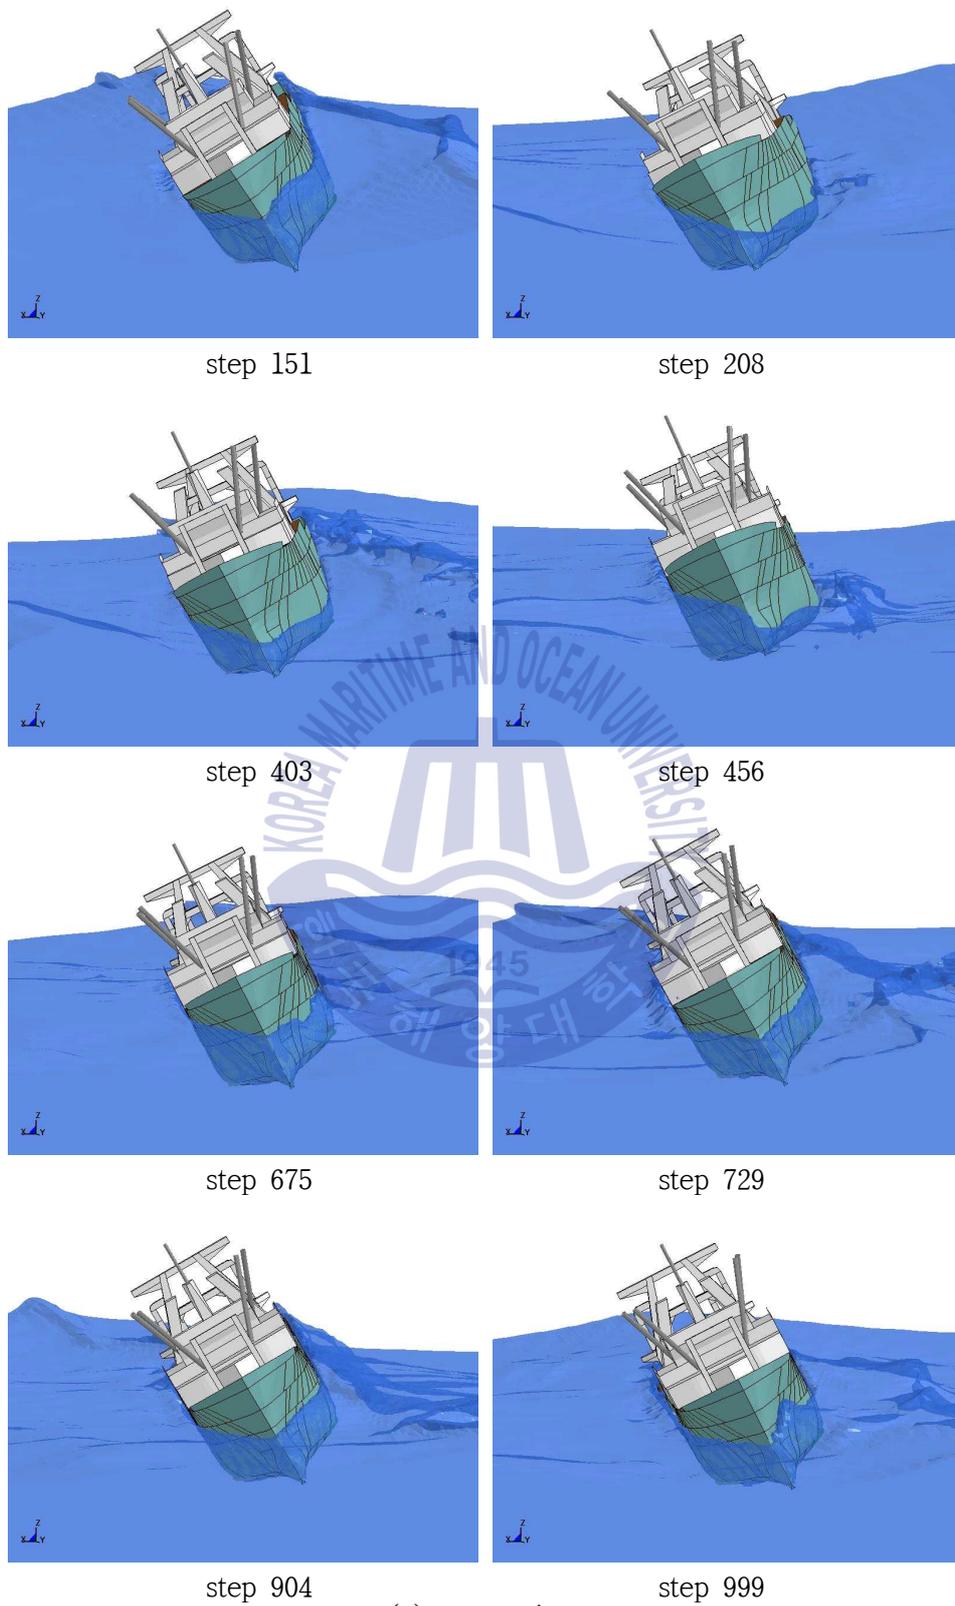
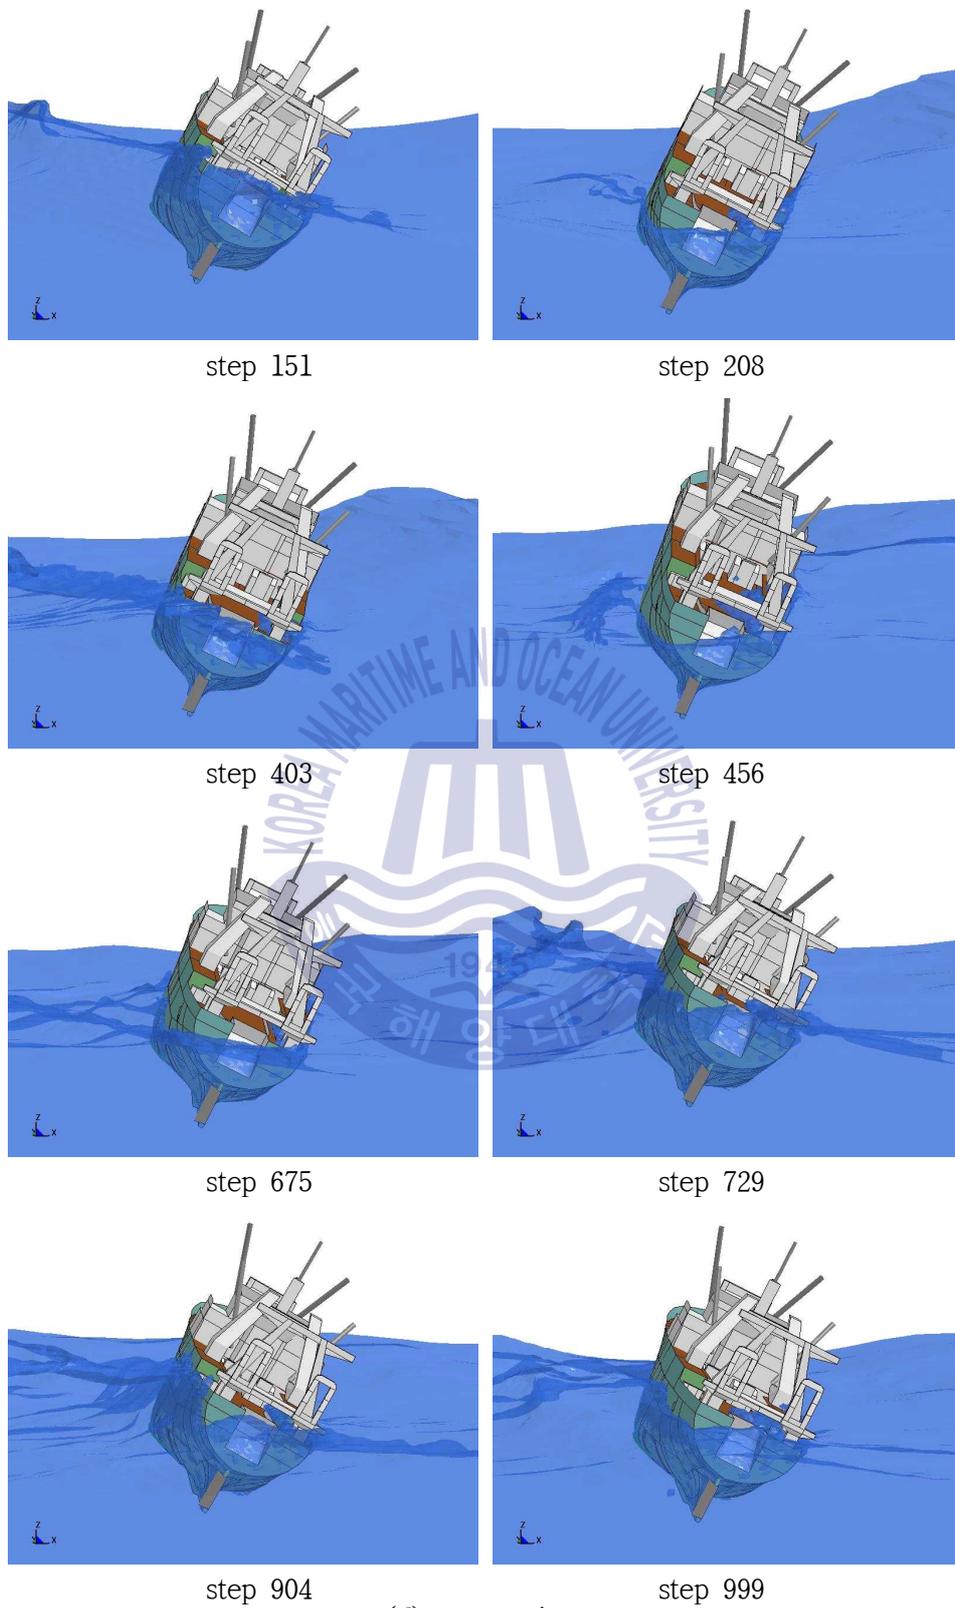
Fig. 48 Flooding and sinking simulation behavior in Case 1-3

Case 1-3에서 선체가 25° 정도 우현으로 경사한 상태에서 좌현 선미각도 72.5°로 좌현과랑을 받으면서 해치커버와 오물배출구를 통해 계속 해수가 유입되어 선체가 30° 정도의 각도로 우현으로 경사하는 것을 Fig. 48의 침수·침몰 시뮬레이션 거동을 통해 확인할 수 있다. 우현으로 경사하면서 파도에 의해 우현선미가 횡요와 중요에 의해 수면에 잠기면서 해치커버를 통해 해수가 유입하고, 좌현 선측외판을 파도가 크게 치면서 오물배출구를 통해 주기적으로 해수가 크게 유입되어 어획물처리실의 해수의 침수가 증가하였다.

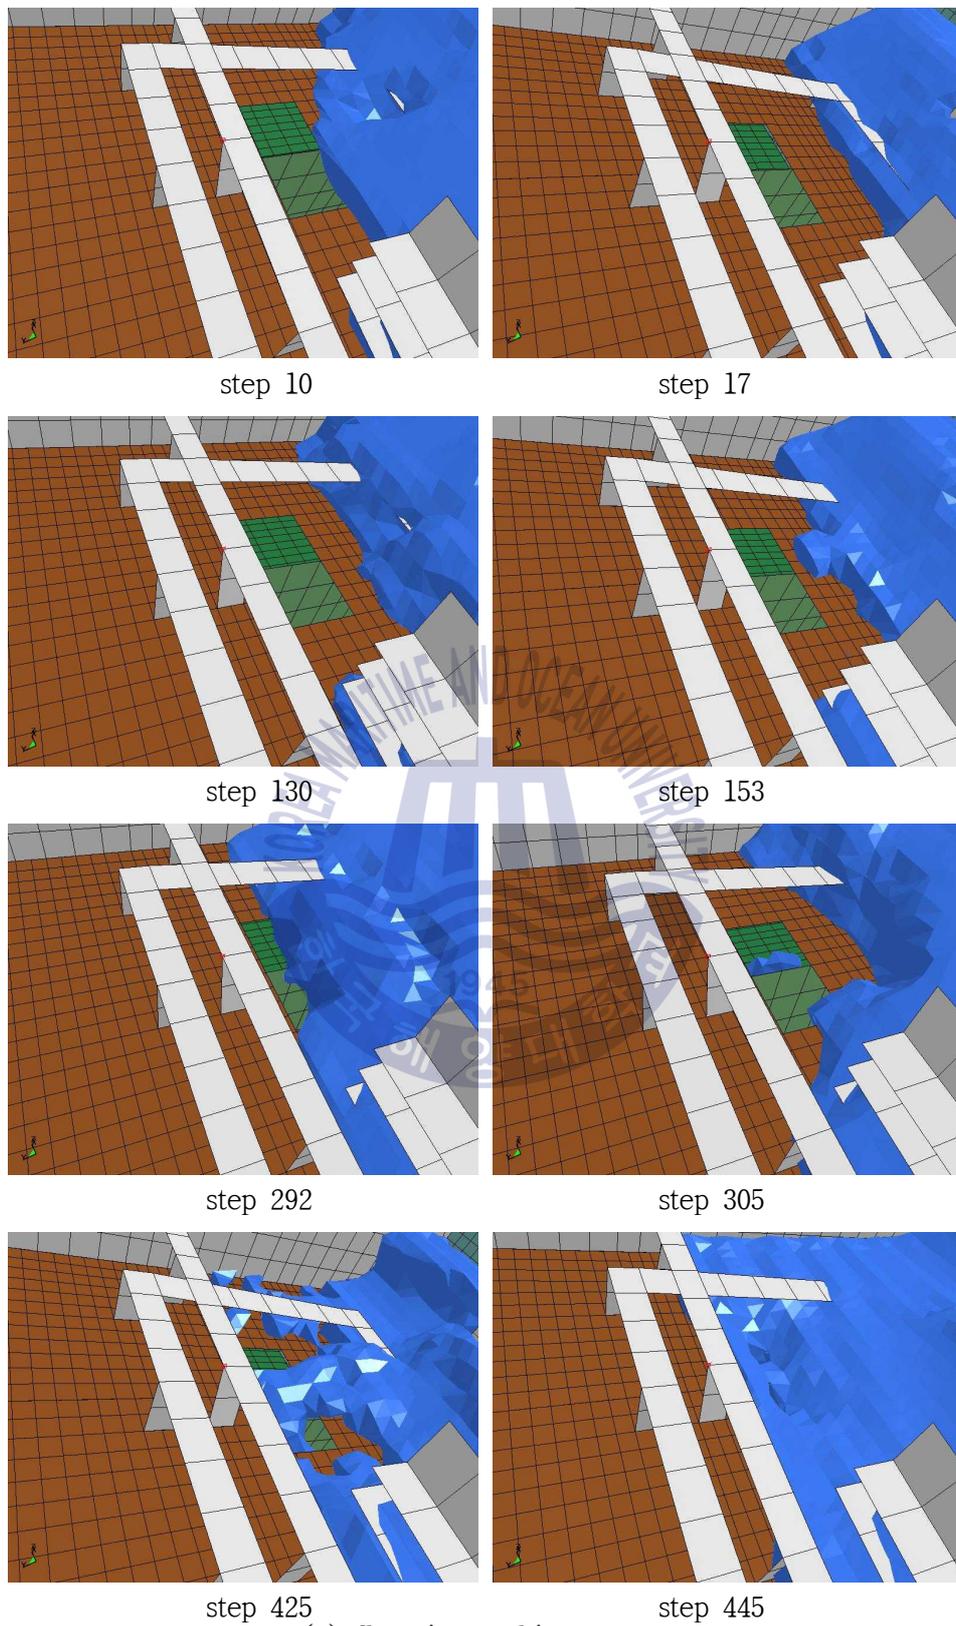
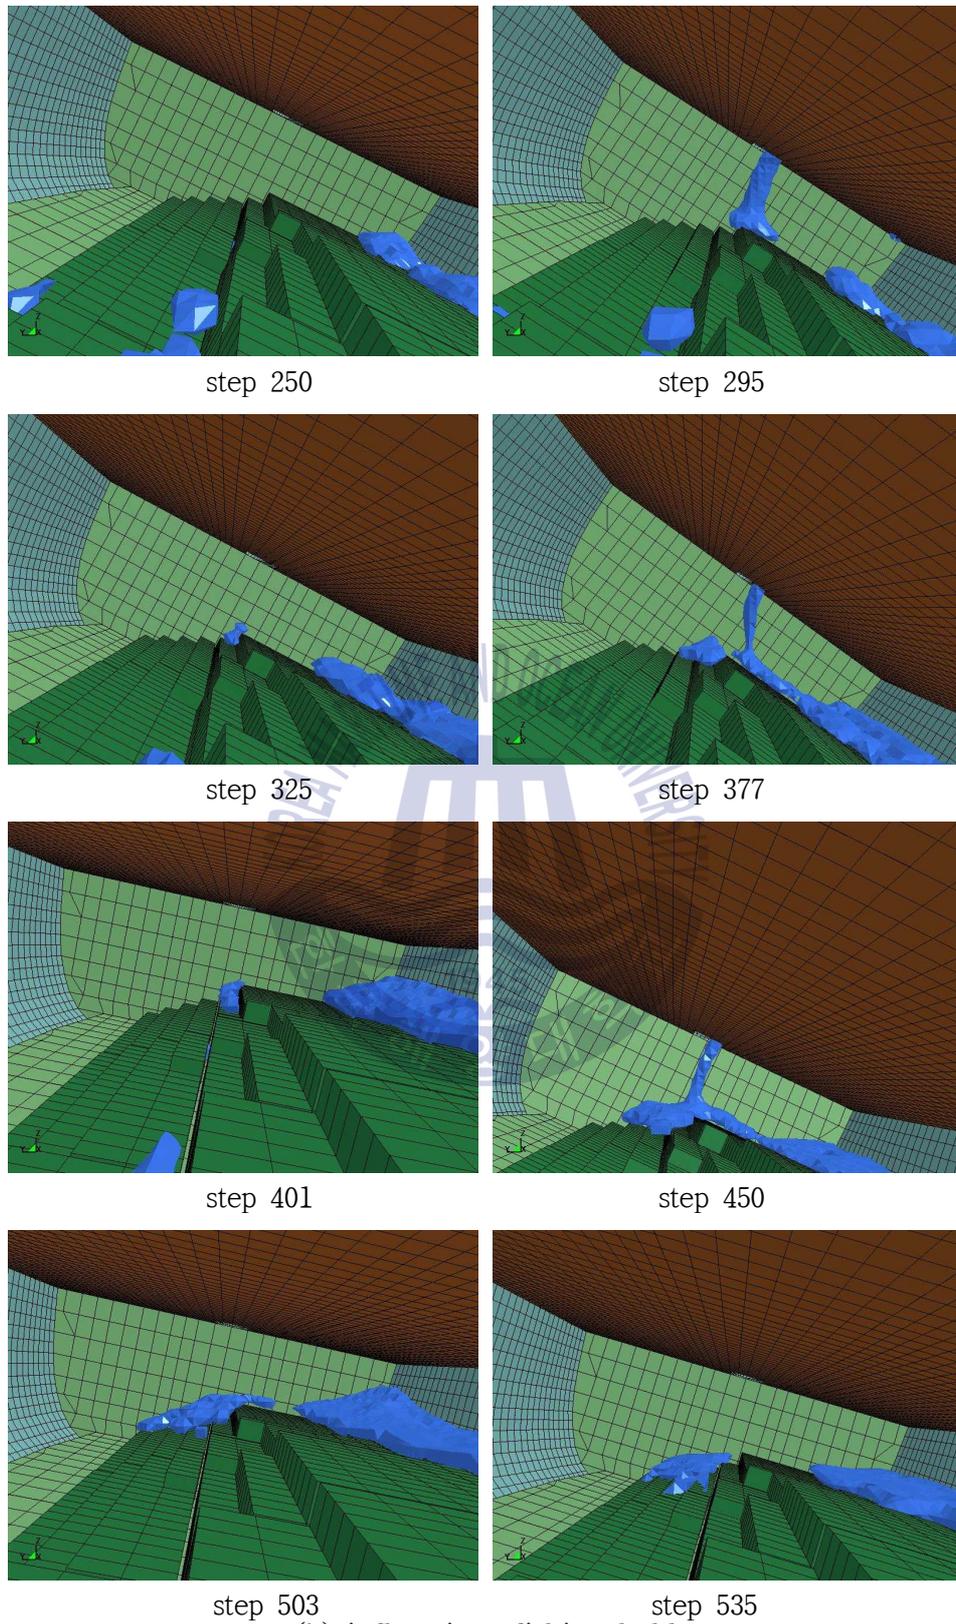
Fig. 49 Sea water flow and inflow behavior in working space

30° 정도의 각도로 우현으로 경사지면서 기관실 출입문 앞에 유입된 해수는 배수시키고 출입문을 닫아 수밀시켰지만, 어획물처리실의 선수 쪽에 위치한 어창 해치를 통해 해수가 조금 더 유입되었다는 것을 Fig. 49의 어획물처리실 및 어창내의 해수유동 및 침수 시뮬레이션 결과를 통해 확인할 수 있다. Table 3과 4의 Case 1-3에서와 같이 각 구획별 해수의 침수량은 약 181톤 정도 증가하였고, 해치커버와 오물배출구를 통하여 각각 148.4톤과 28.6톤이 유입되었고 피쉬병커와 어획물처리실 및 어창에 각각 49톤, 354톤 및 68톤이 침수되었다.

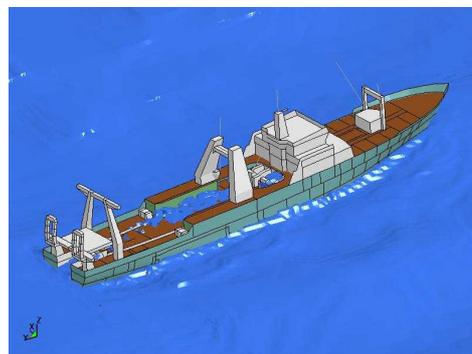
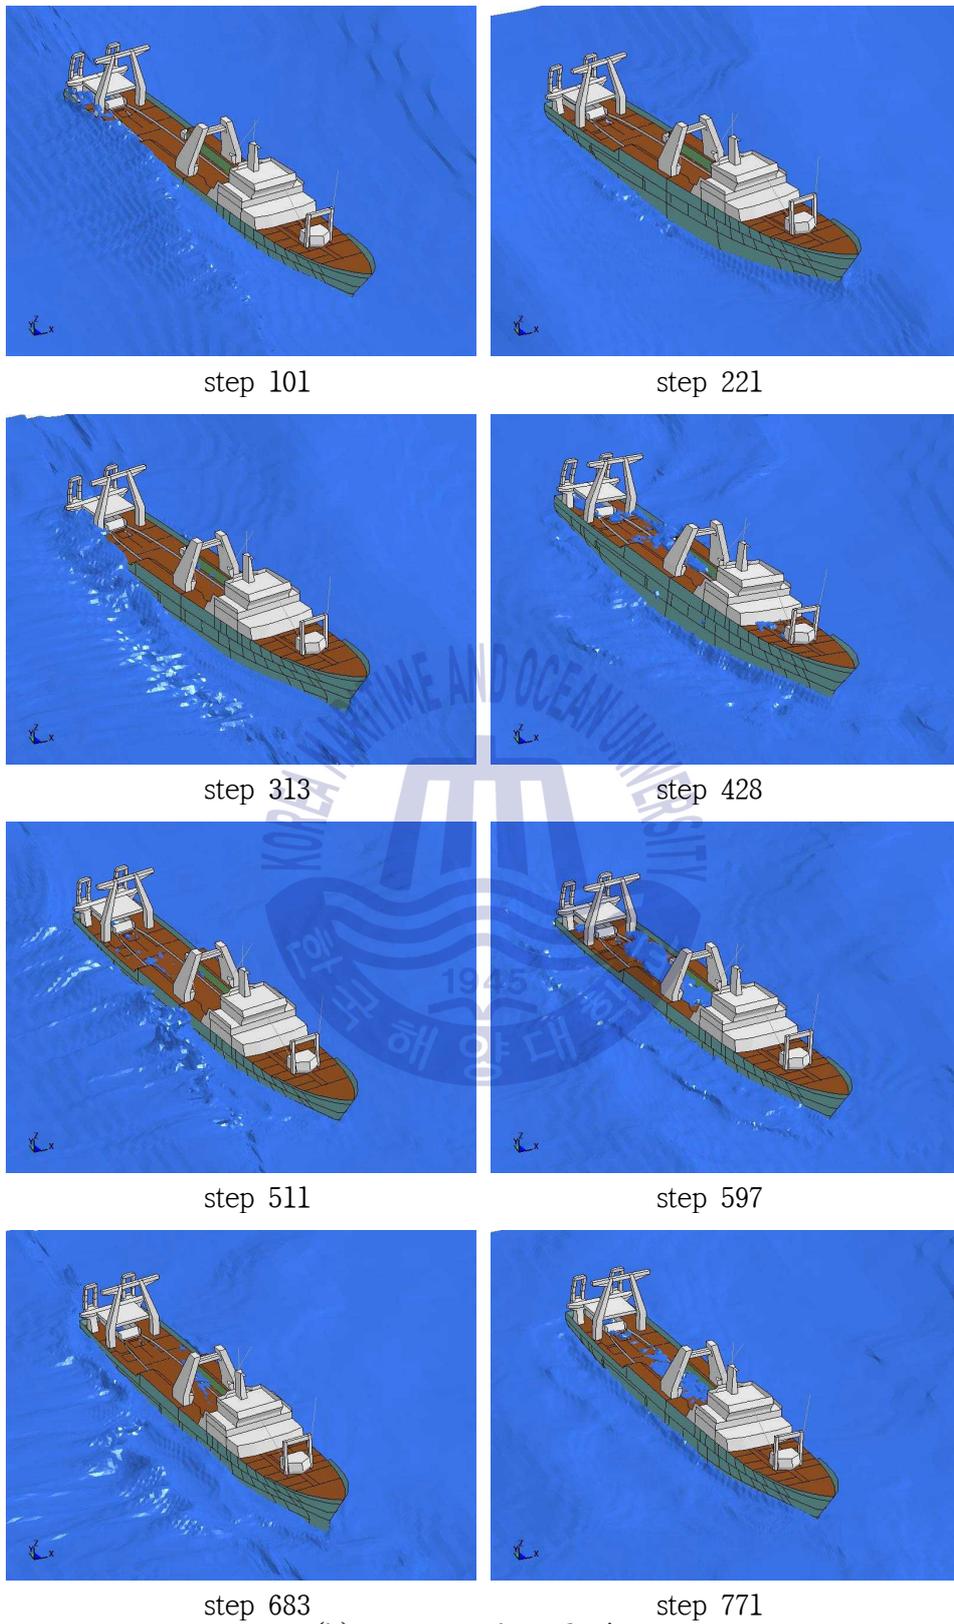
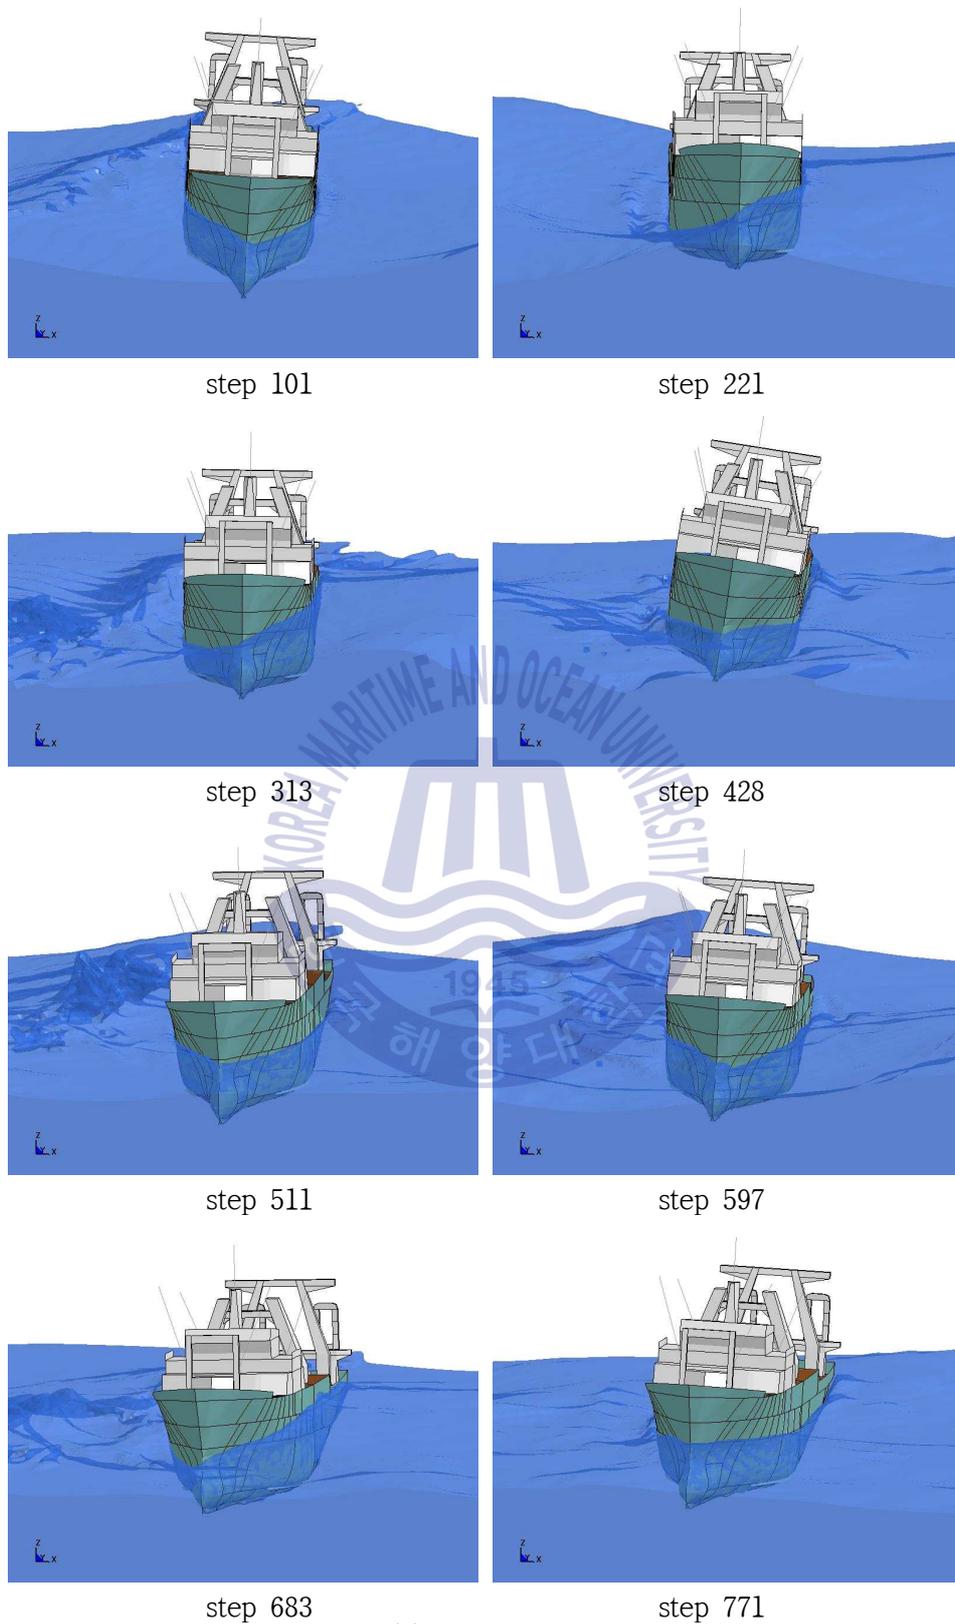
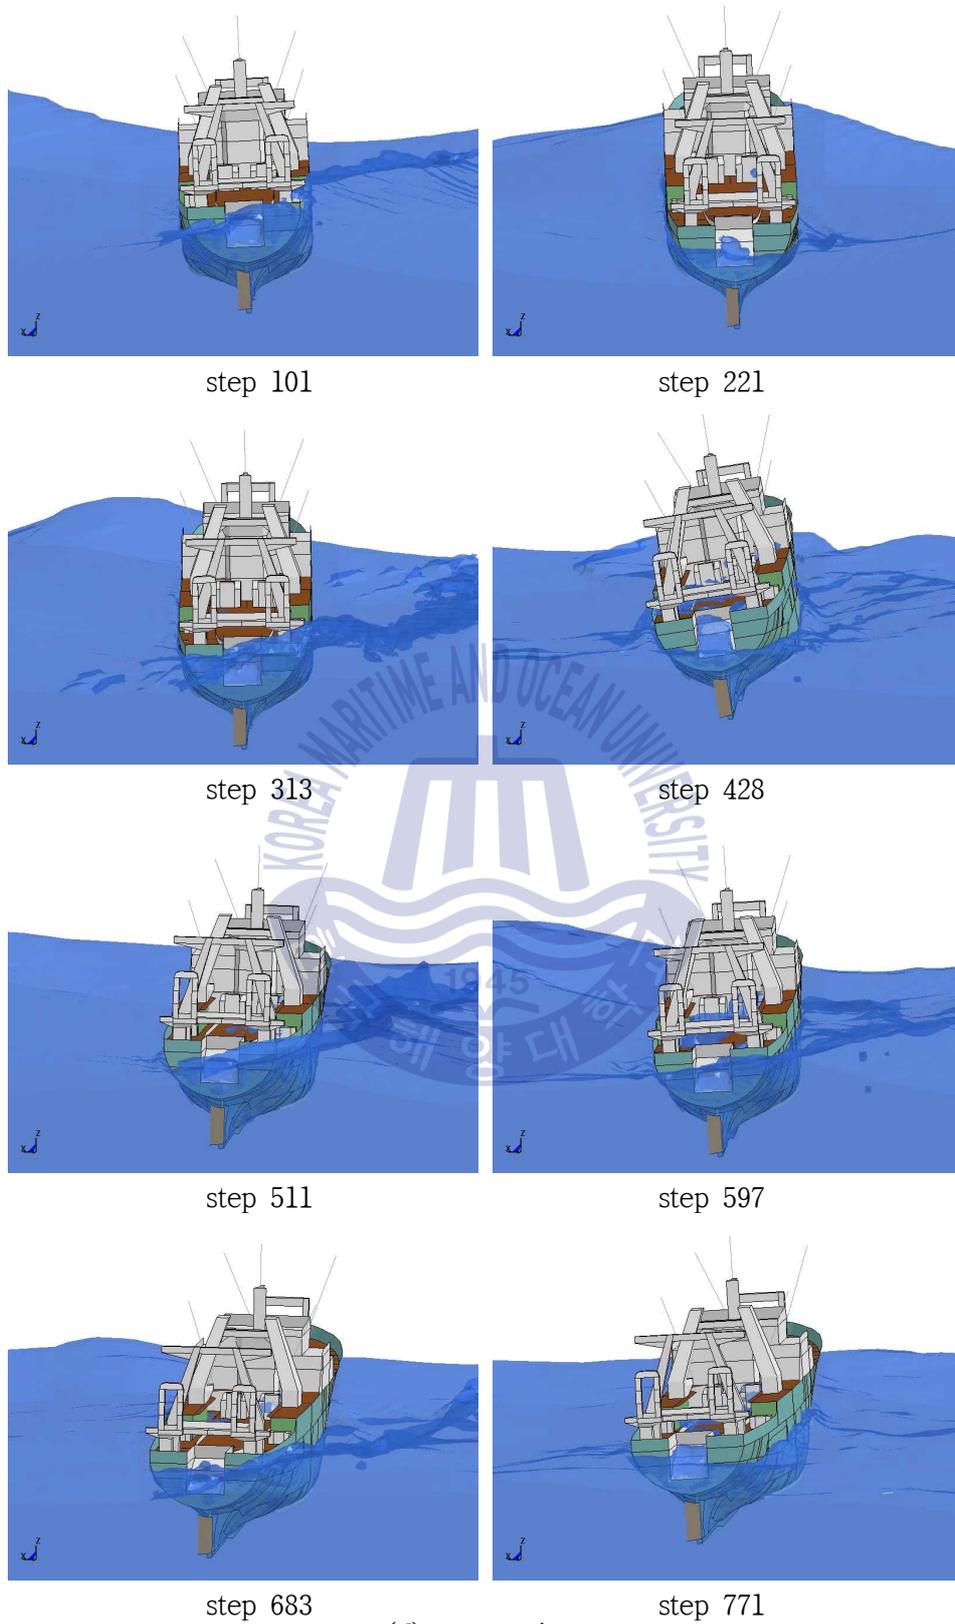
Fig. 59 Flooding and sinking simulation behavior in Case 2-1

침수·침몰 시뮬레이션 거동과 횡요 응답에서 알 수 있듯이 선회하여 우현횡파의 파도를 받게 됨으로써 선체는 좌우현의 중량의 불균형으로 좌현으로 10° 정도까지 경사지게 되었다. 좌현으로 횡경사함에 따라 우현횡파에 의해 파도가 상갑판으로 덮치고 또한 선미좌현이 수면 아래로 주기적으로 내려감으로써 해치커버와 오물 배출구를 통해서 해수가 유입되었다. Table 3과 4의 Case 2-1에서와 같이 해수의 침수량은 약 230톤 정도 해치커버와 오물배출구를 통하여 각각 146.6톤과 83.4톤이 유입되었고 피쉬병커와 어획물처리실 및 어창에 각각 20톤, 285톤 및 150톤이 침수되었다.

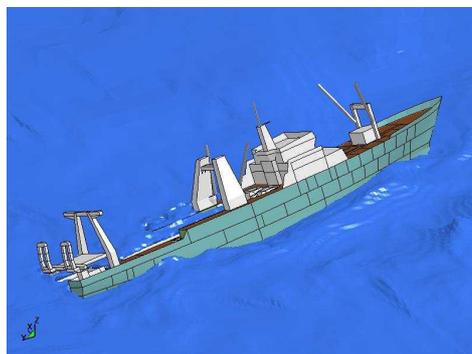
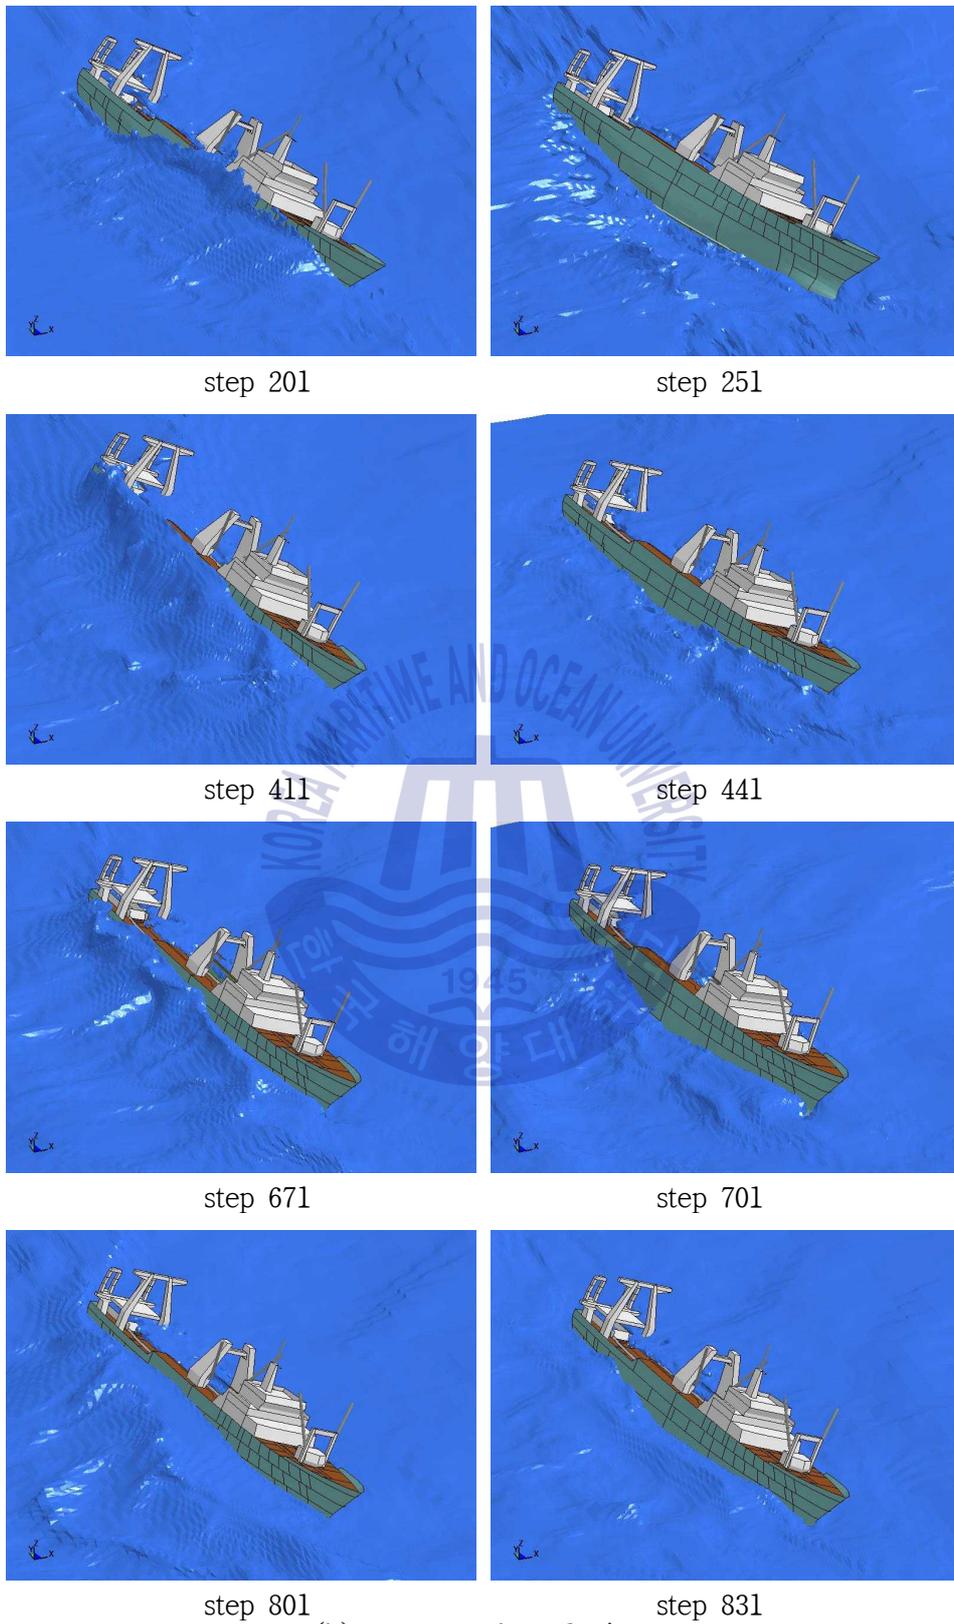
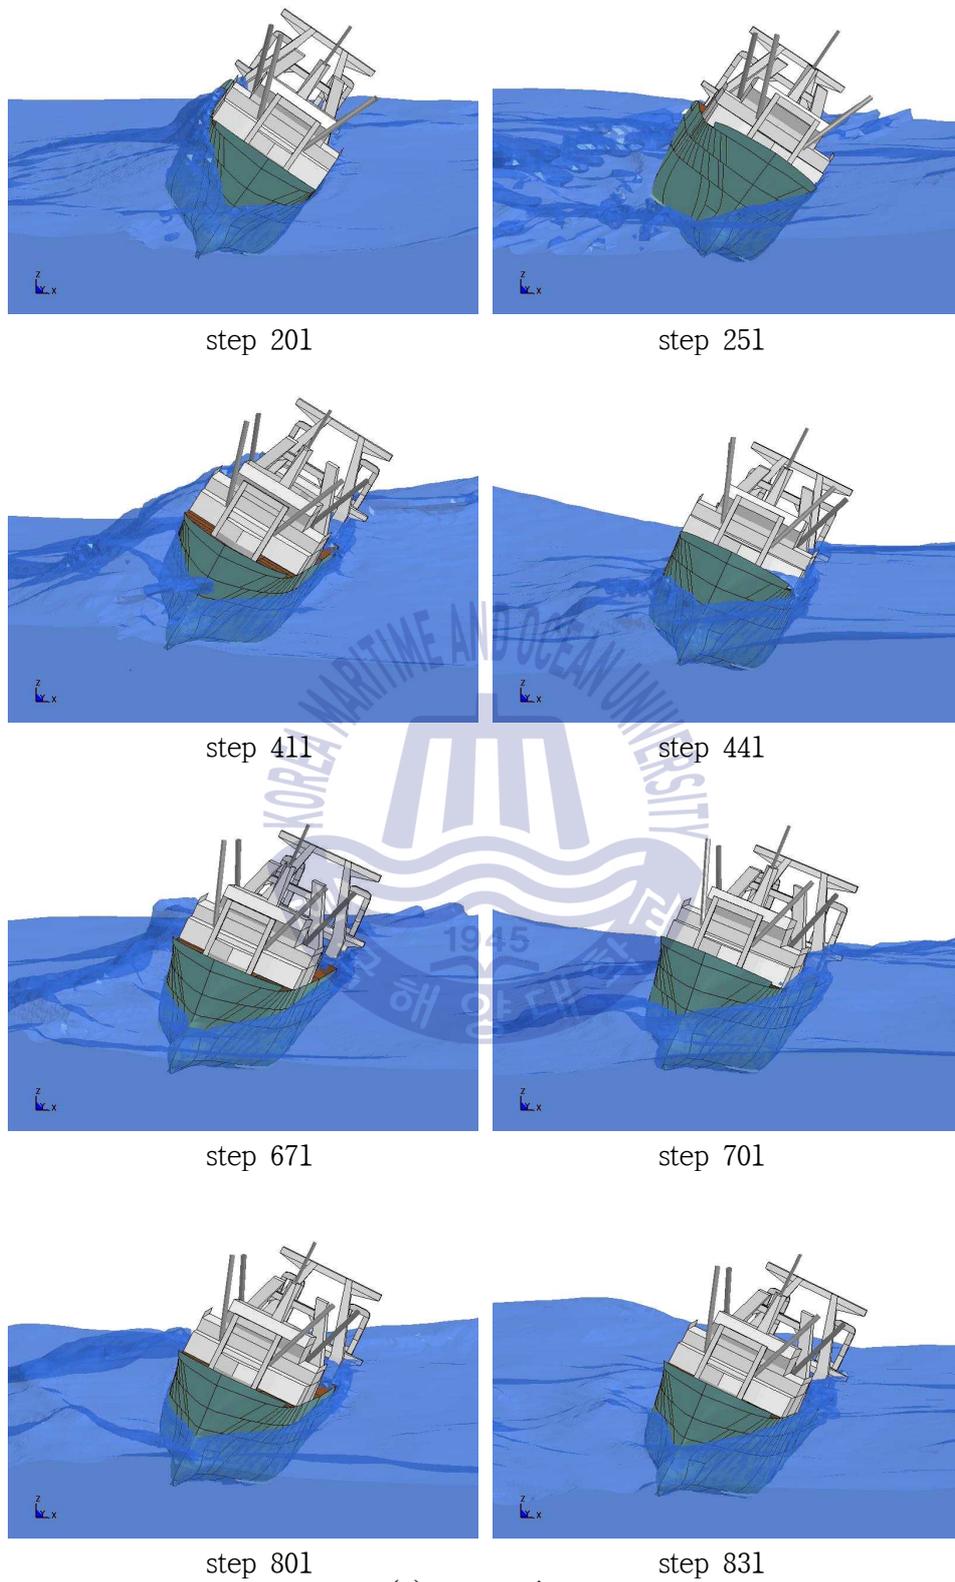
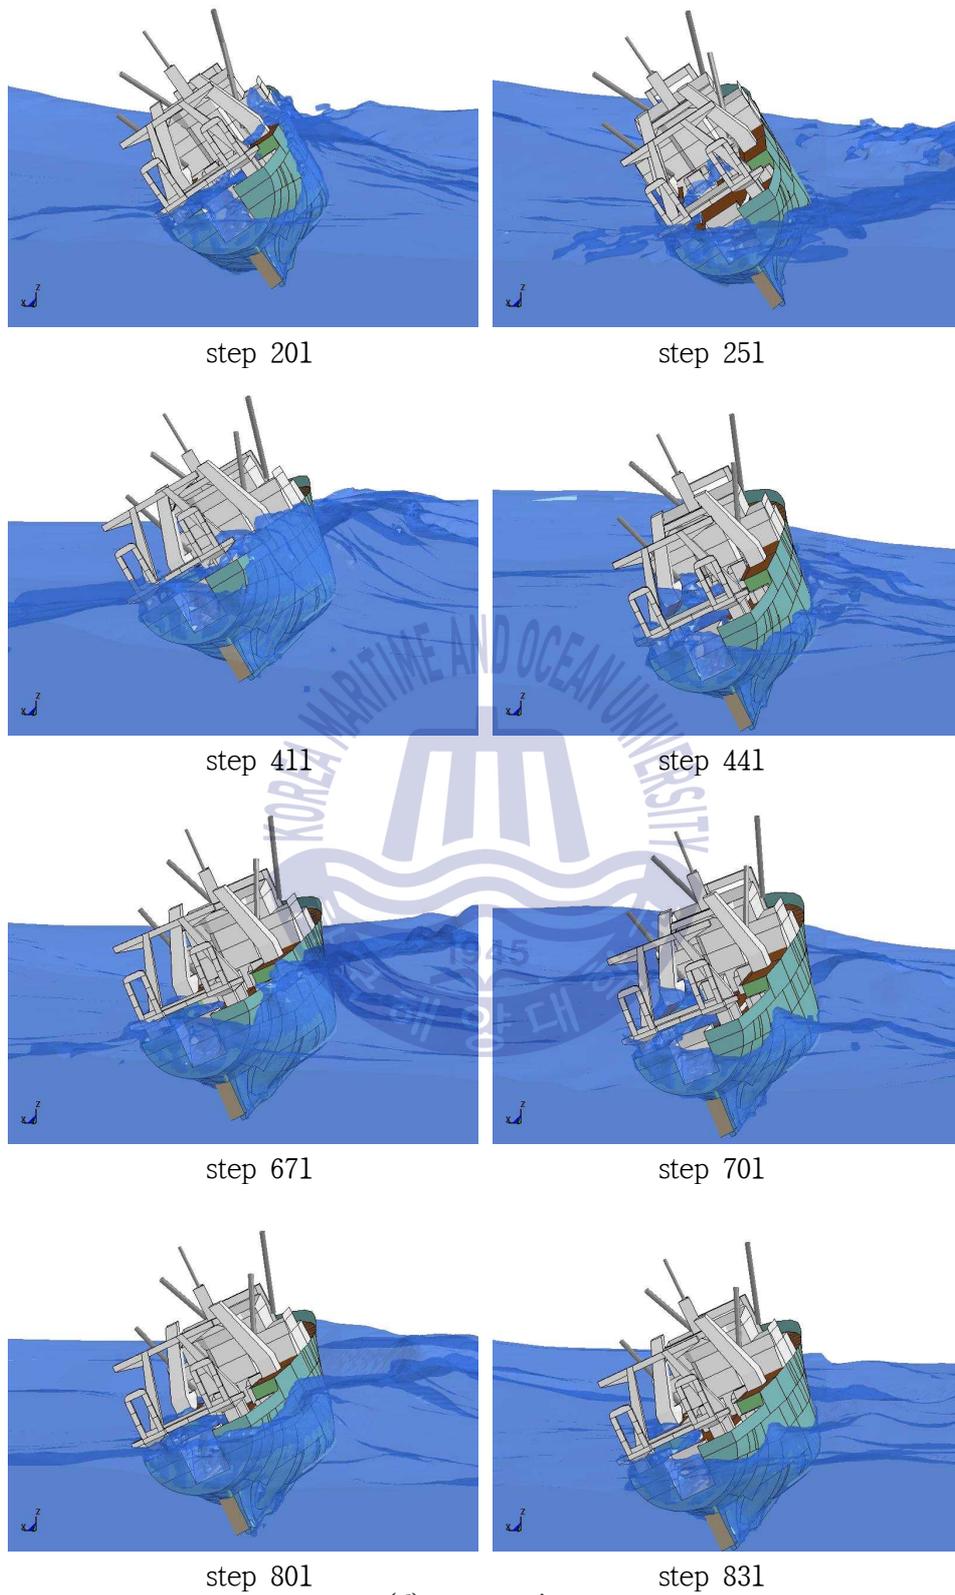
Fig. 62 Flooding and sinking simulation behavior in Case 2-2

횡요 응답과 침수·침몰 시뮬레이션 거동에서 알 수 있듯이 중량물의 좌현측 이동으로 인한 불균형과 우현횡파로 인하여 좌현으로 35° 정도 이상으로 횡경사지고 좌현선미가 수면 아래로 주기적으로 잠기면서 해치커버와 오물배출구를 통하여 다량의 해수가 유입되었음을 알 수 있다. 또한 기관실에도 해수가 유입되고 어창에는 해수 유입량이 증가하여 선미 침하도 크게 증가하였다는 것을 Fig. 63의 어획물처리실과 기관실 그리고 어창내의 해수유동 및 침수 시뮬레이션 결과를 통해 확인할 수 있었다. Table 3과 4의 Case 2-2에서와 같이 해치커버와 오물배출구를 통하여 각각 166.7톤과 101.3톤의 해수가 유입되었고 피쉬병커, 어획물처리실, 엔진실 및 어창에 각각 55톤, 347톤, 85톤 및 236톤이 침수되었다.
