공학박사 학위논문

유체-구조 연성 해석기법을 이용한
원양어선의 침수·침몰사고의
원인규명에 대한 연구

Cause Investigation on Flooding and Sinking Accident of
Pelagic Fishing Vessel using FSI Analysis Technique

조선해양시스템공학과
이 재 석

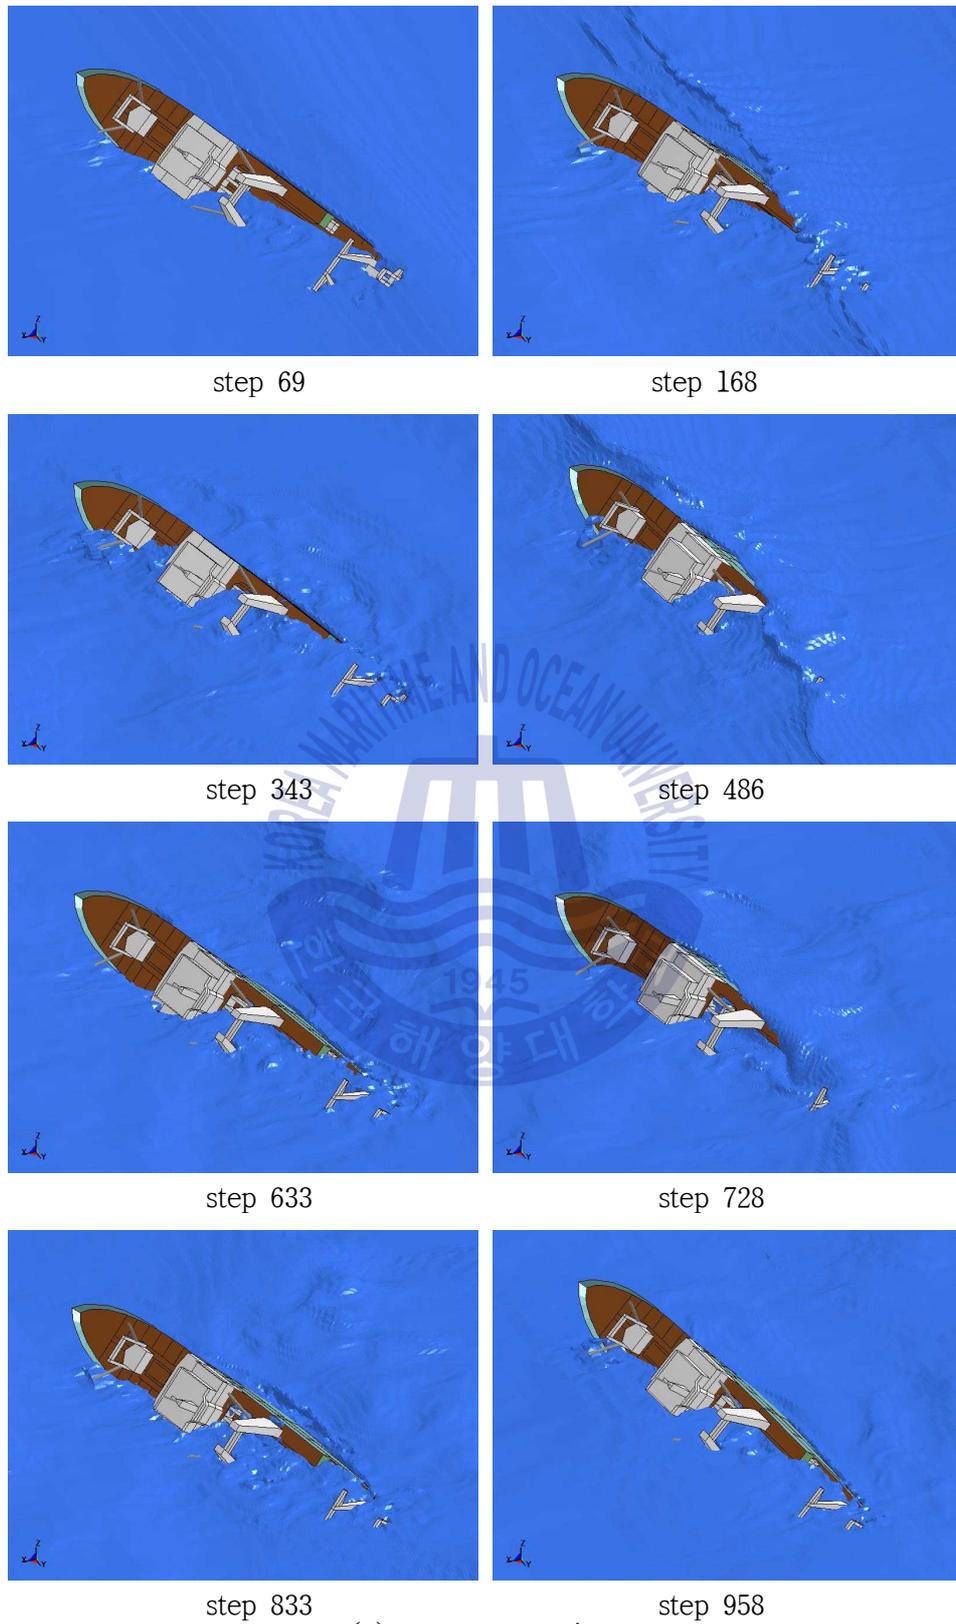
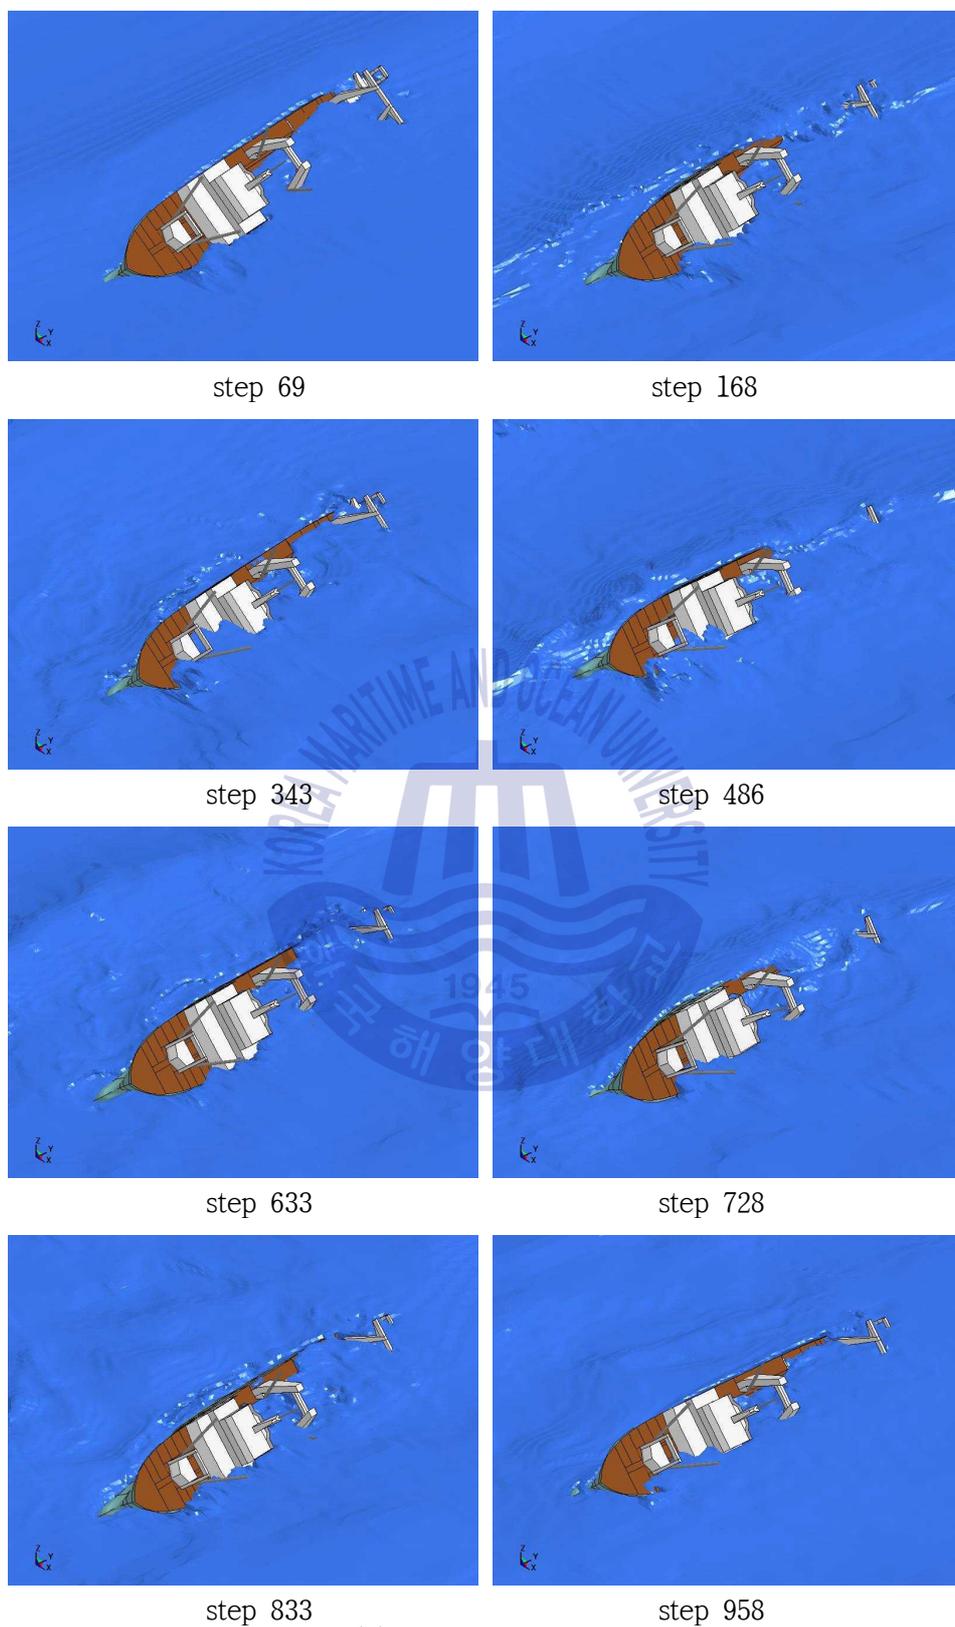
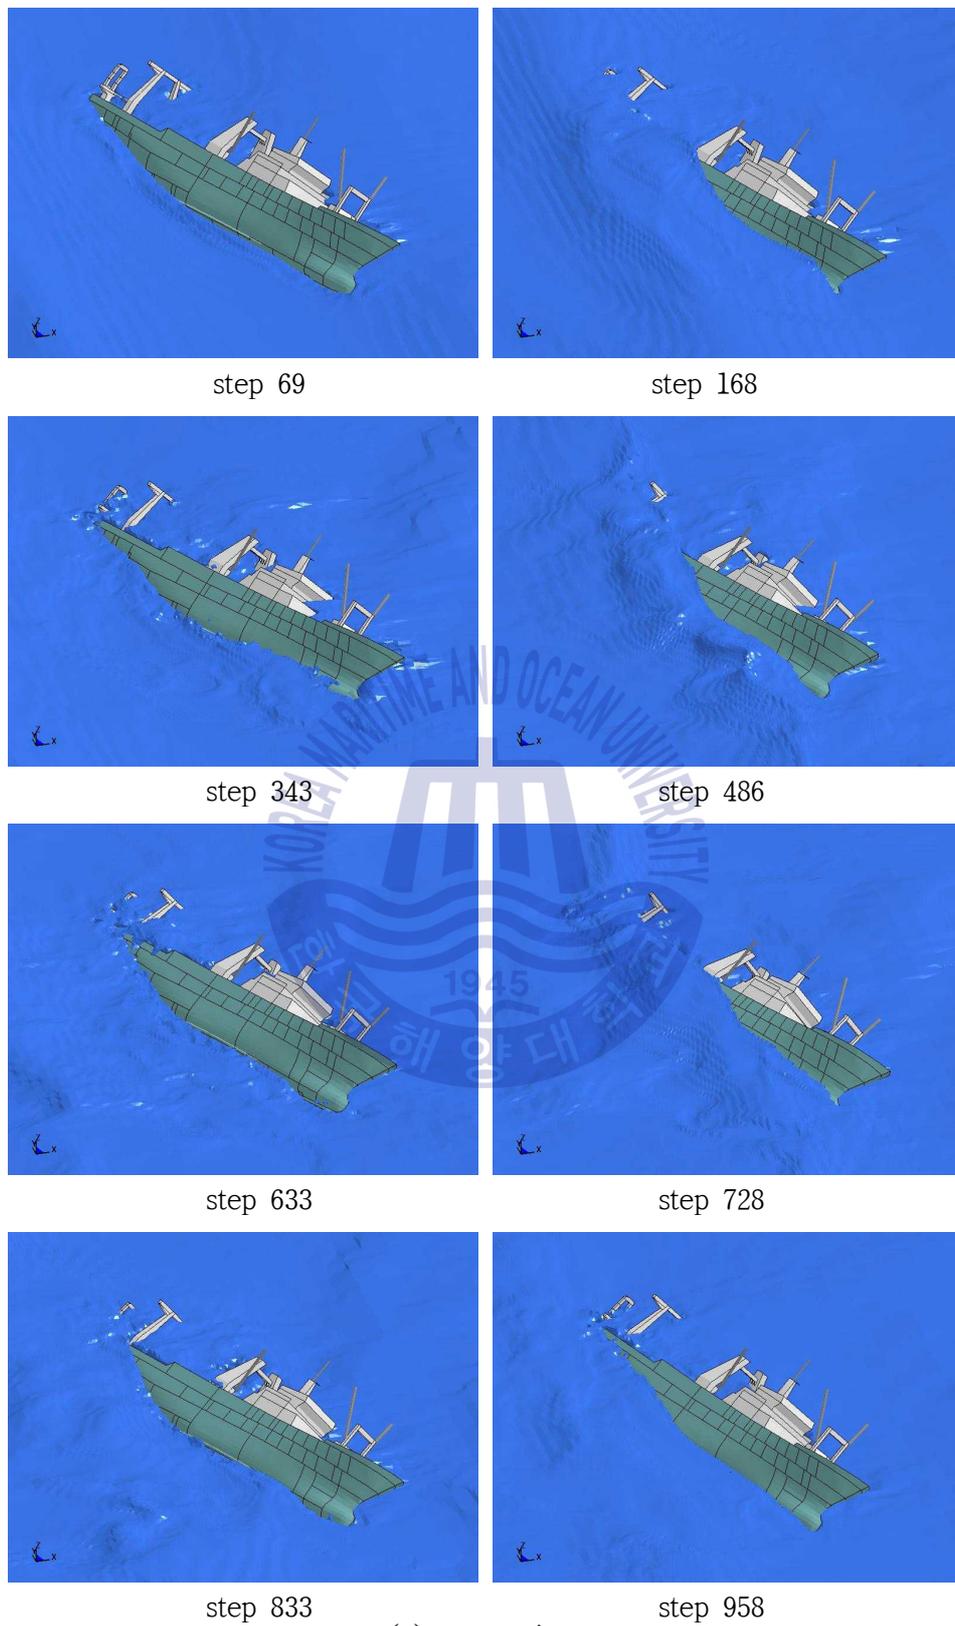
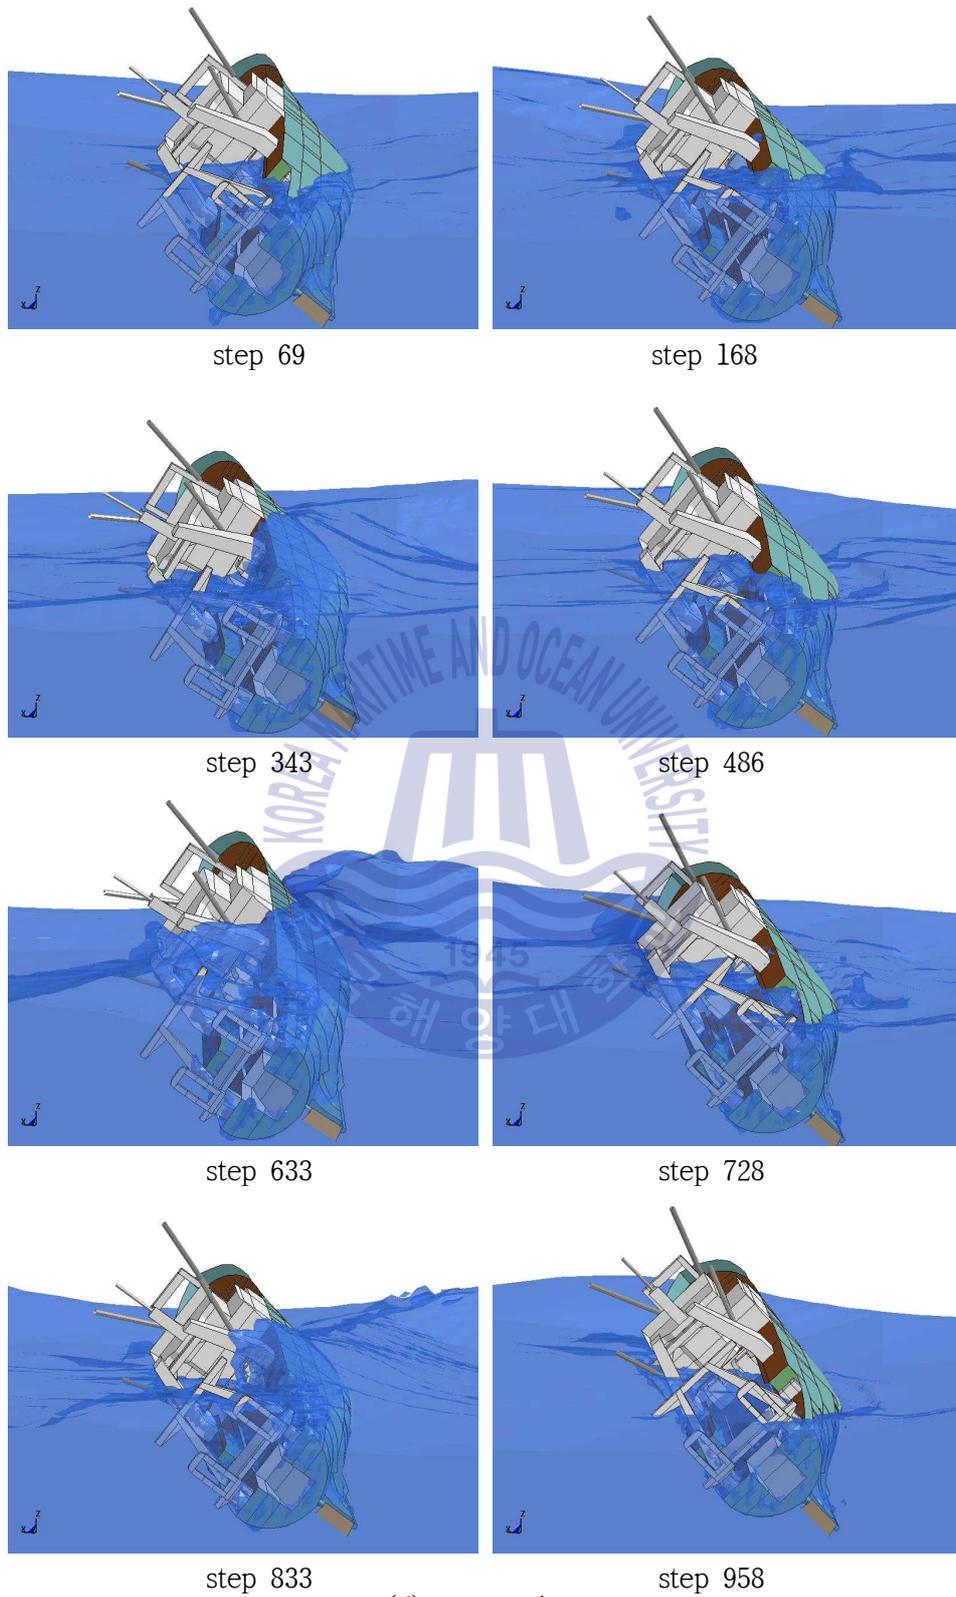
Fig. 66 Flooding and sinking simulation behavior in Case 2-3

기관실과 어창의 해수 유입이 크게 증가하여 선미부가 수면 아래로 크게 침하하고 이에 따라 해치커버와 오물배출구를 통한 어획물처리실로의 해수 유입이 가속화하여 횡경사도 50° 이상으로 급격히 증가하고 있음을 알 수 있다. 어획물처리실, 기관실 및 어창의 해수 유입에 따른 유동을 Fig. 67에 보여주고 있다. Table 3과 4의 Case 2-3에서와 같이 해치커버와 오물배출구를 통하여 각각 206.3톤과 128.7톤의 해수가 유입되었고 피쉬병커, 어획물처리실, 엔진실 및 어창에 각각 93톤, 486톤, 199톤 및 280톤이 침수되었다.
