**UNIVERSIDAD CÉSAR VALLEJO**

**FACULTAD DE INGENIERÍA  
ESCUELA ACADÉMICO PROFESIONAL DE INGENIERÍA  
CIVIL**

“Determinación del deterioro del pavimento flexible de la avenida Indoamérica del distrito de La Esperanza – La Libertad - 2019 propuesta de mejora”

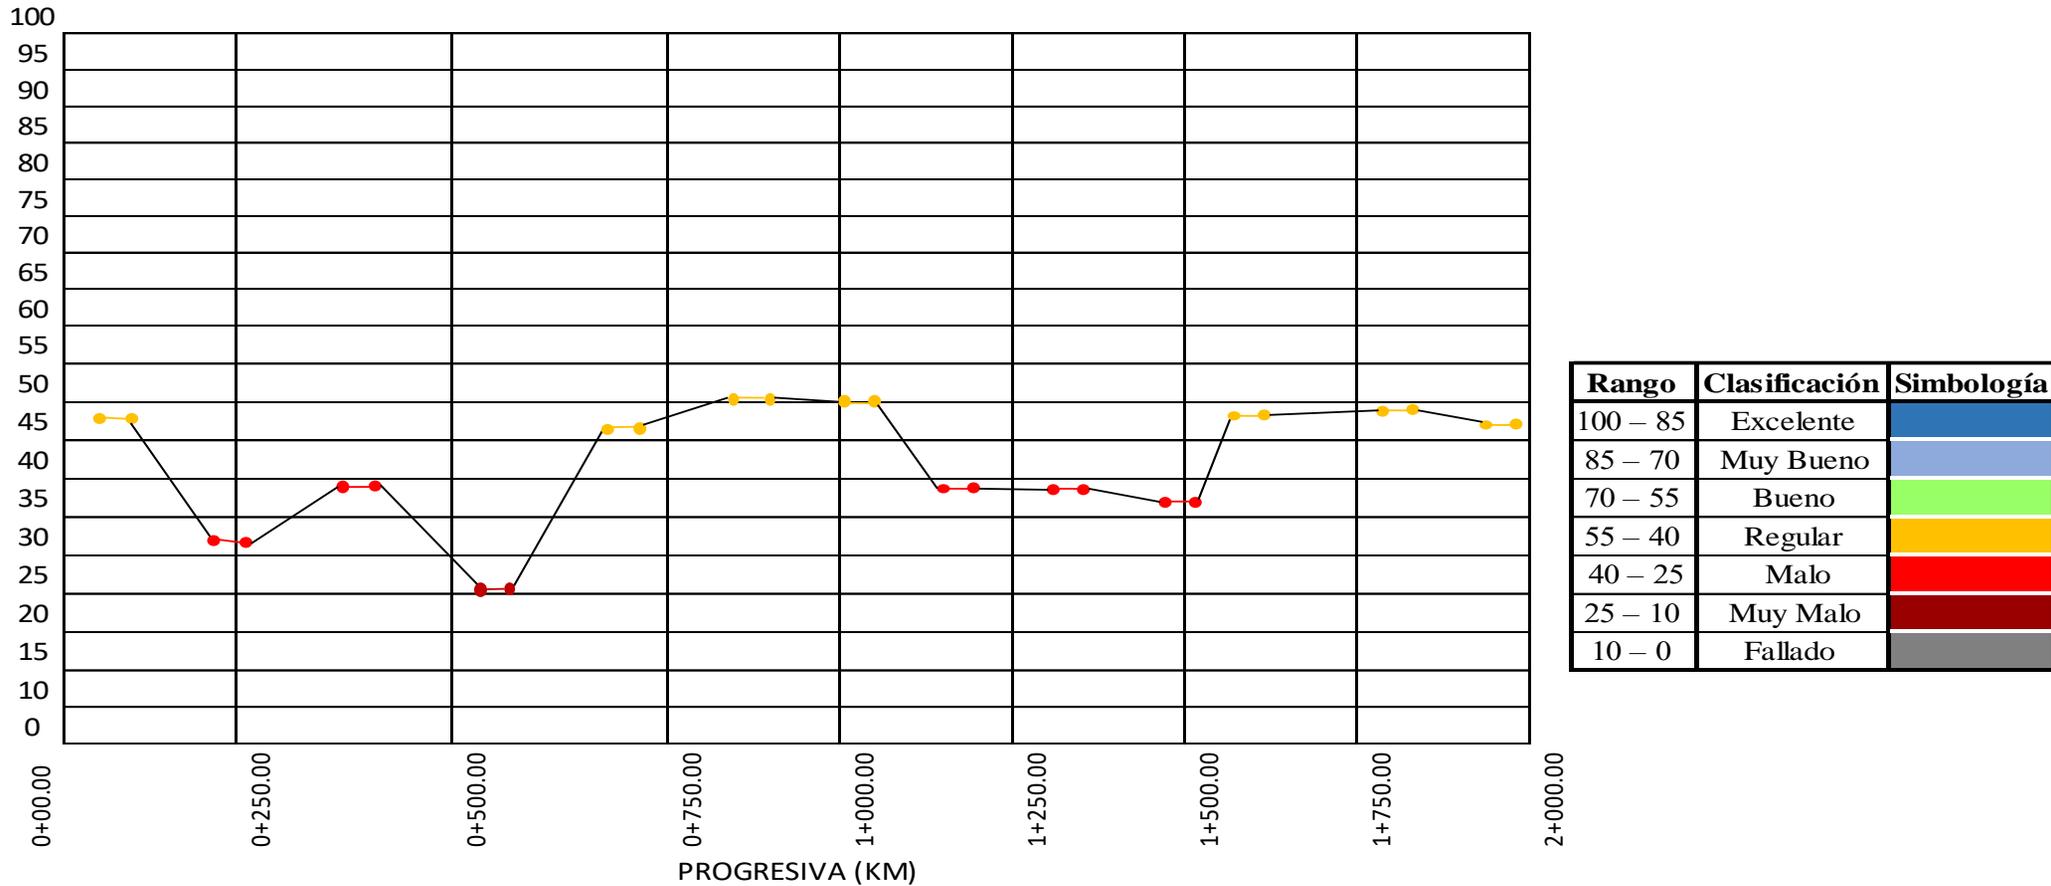
**Gráfico N° 1**

Progresivas del resumen de la evaluación del pavimento flexible de la Avenida Indoamérica del distrito de La Esperanza, según la clasificación PCI

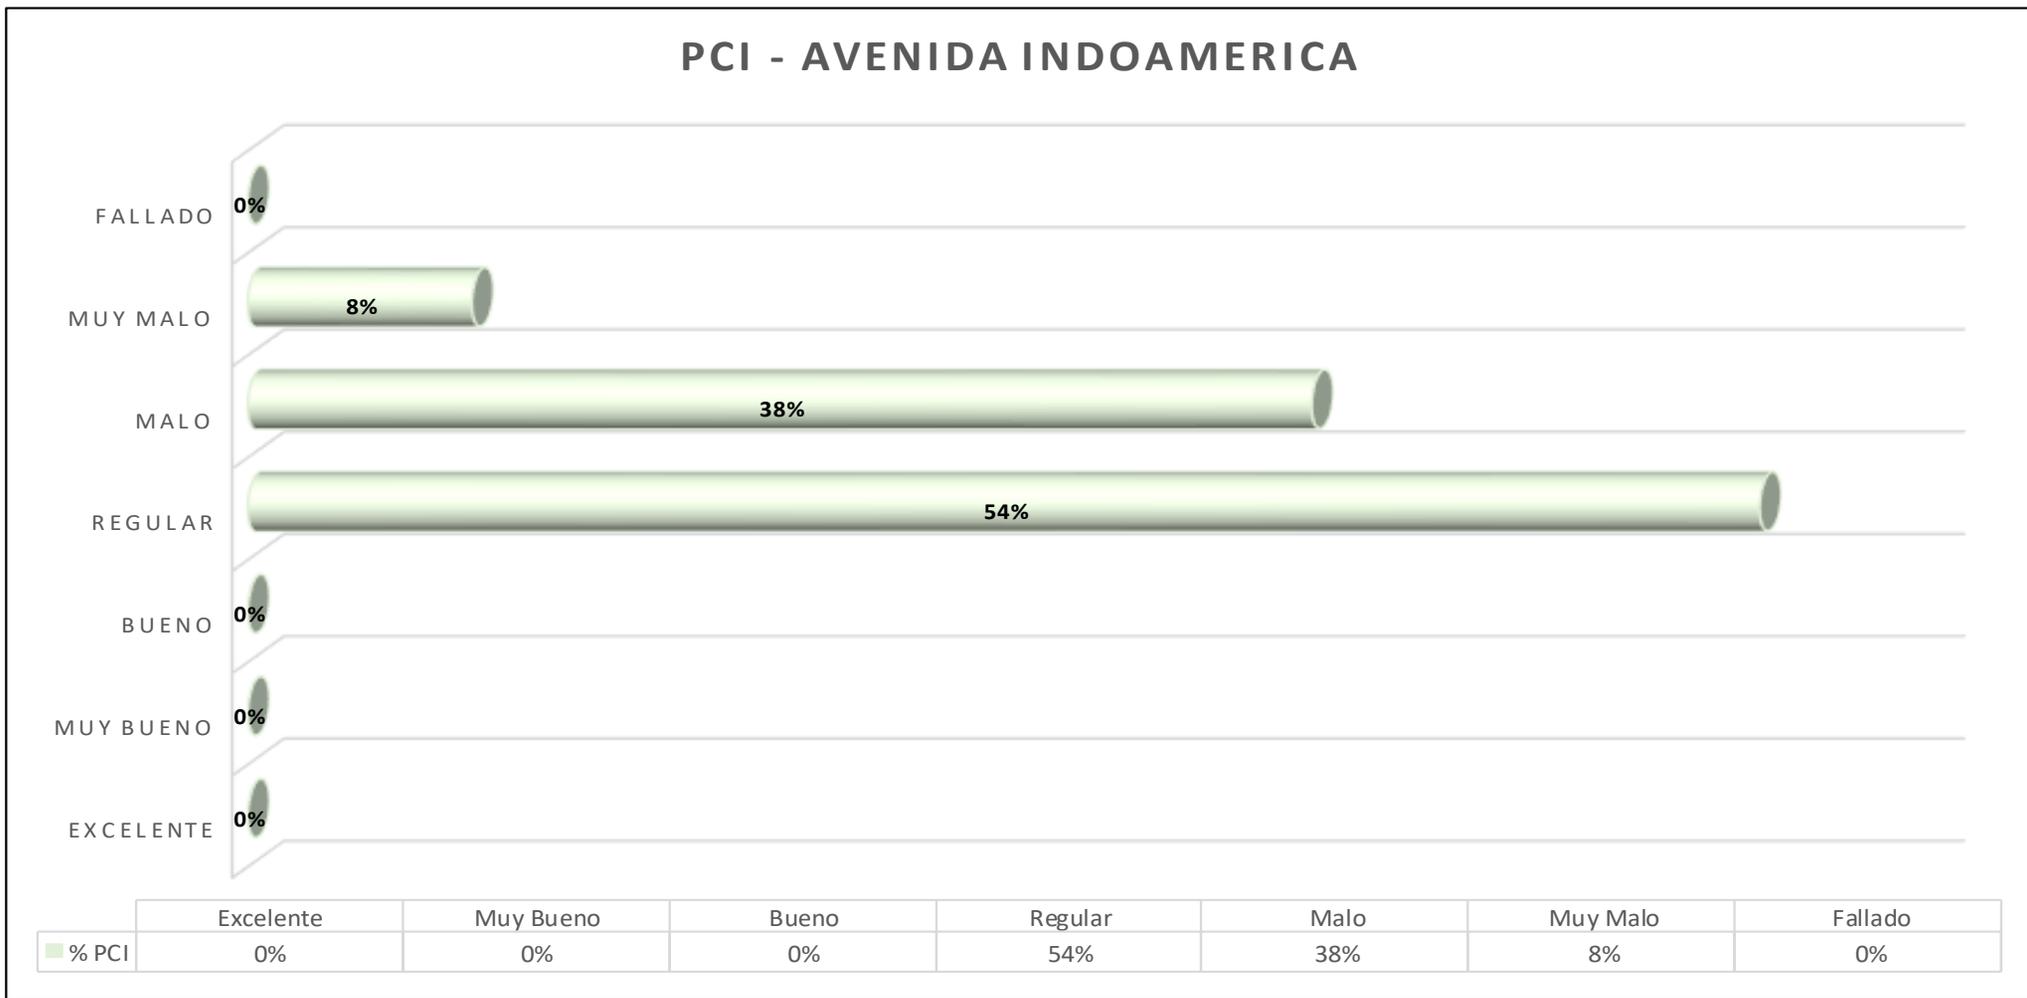
**Grafico N° 2:** Porcentaje de la condición del pavimento flexible de la Avenida Indoamericana del distrito de La Esperanza - PCI

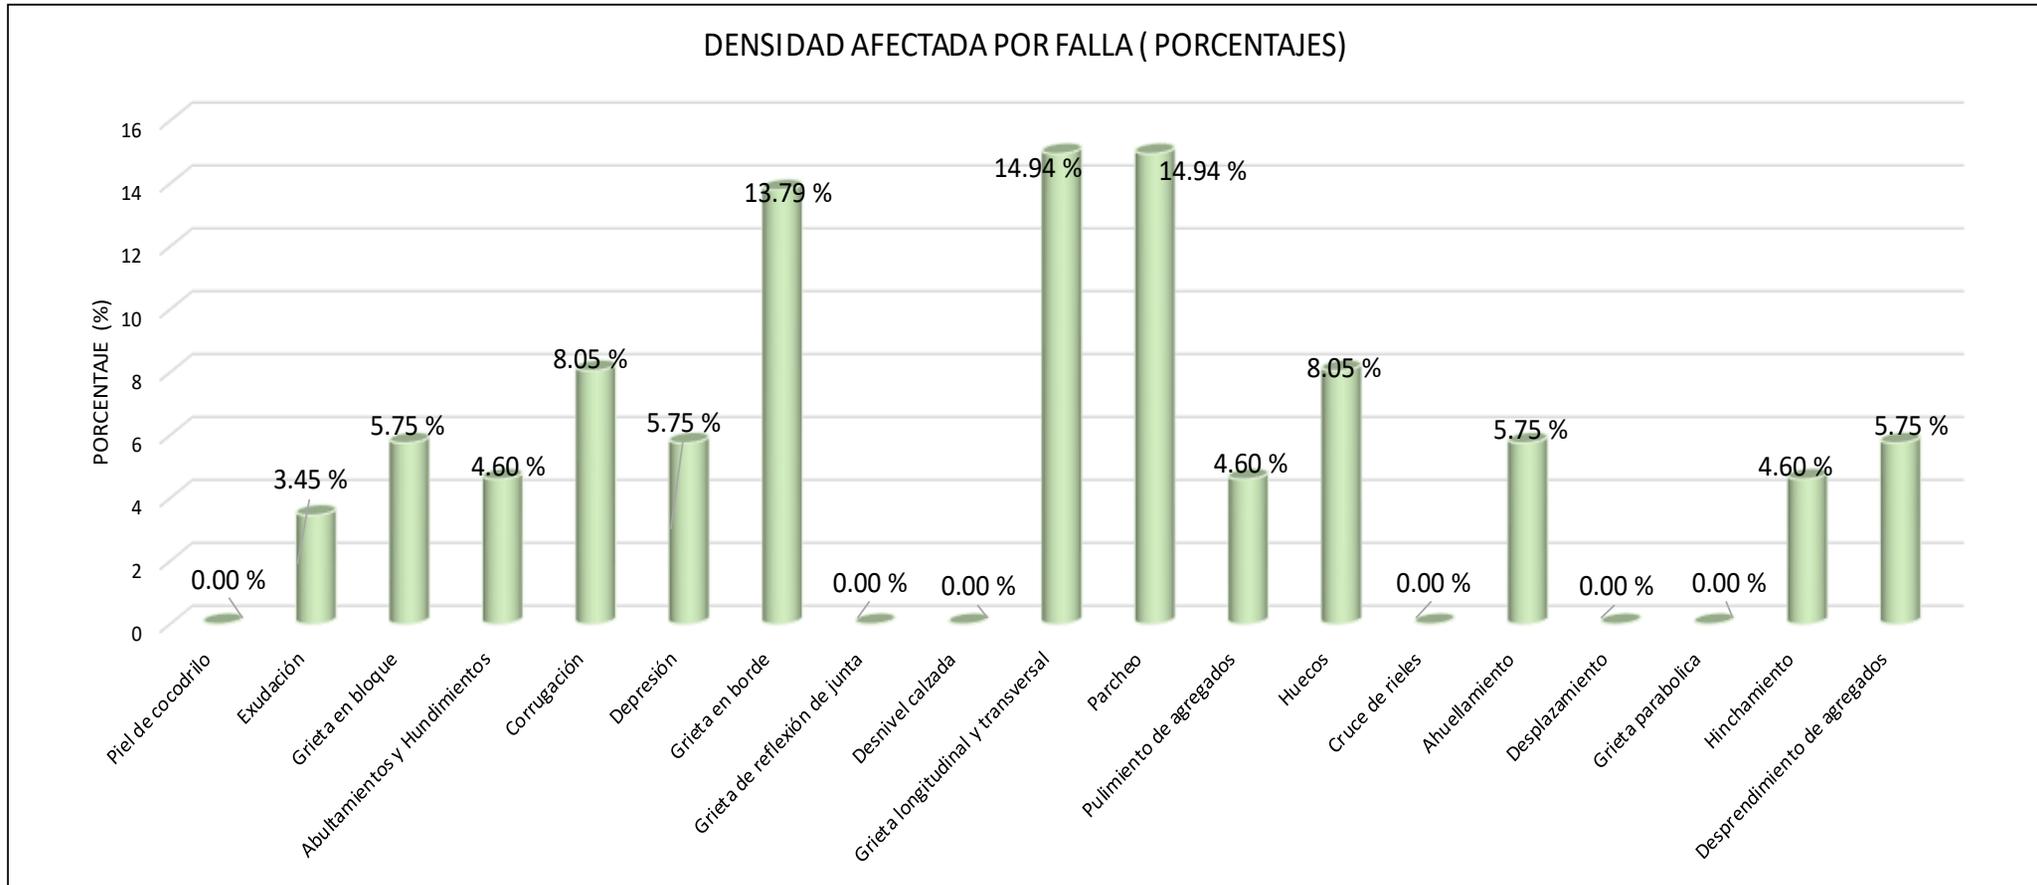
**Gráfico N° 3**

Porcentaje de la densidad afectada según el tipo de fallas presentadas en el pavimento flexible de la Avenida Indoamérica del distrito La Esperanza - PCI

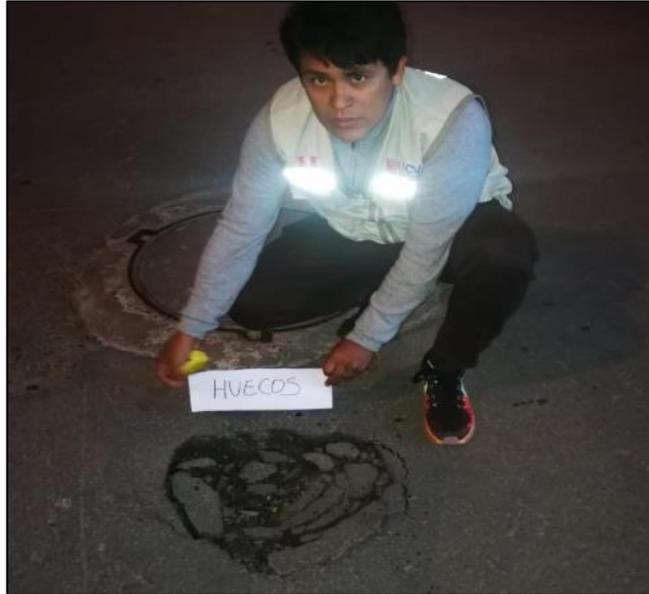
**Fotografía N°22:** Avenida Indoamerica - Hueco

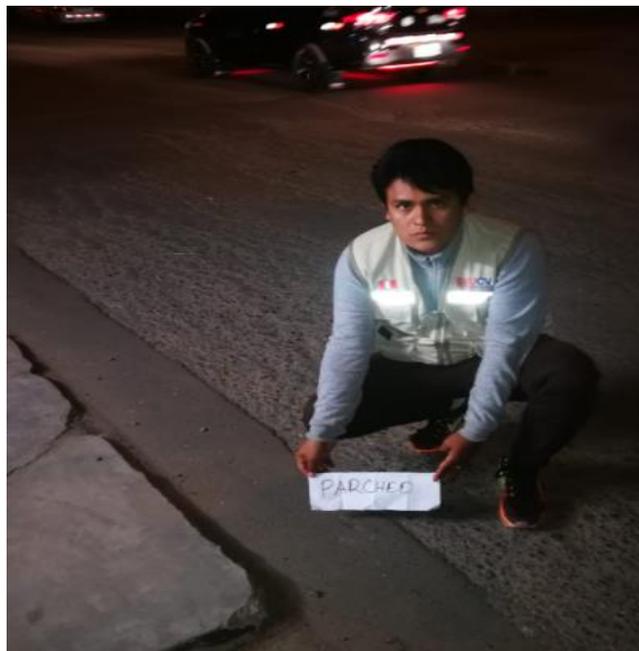
**Fotografía N°23:** Avenida Indoamérica - Parcheo

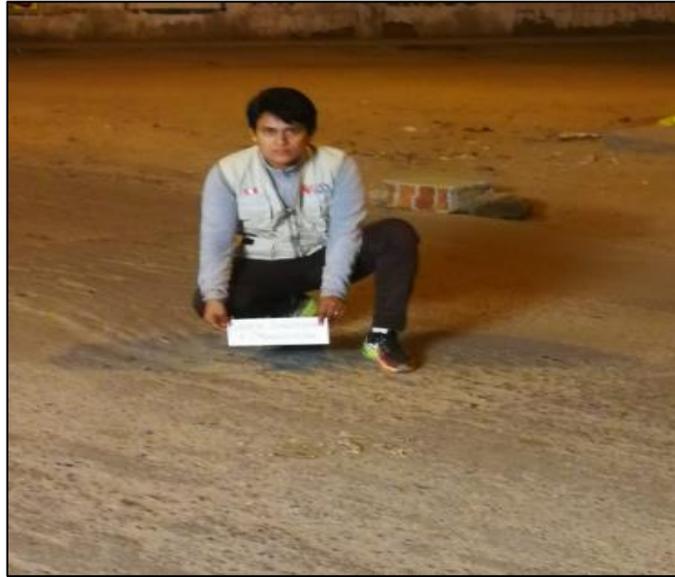
**Fotografía N°24:** Avenida Indoamérica – Pulimiento de agregados

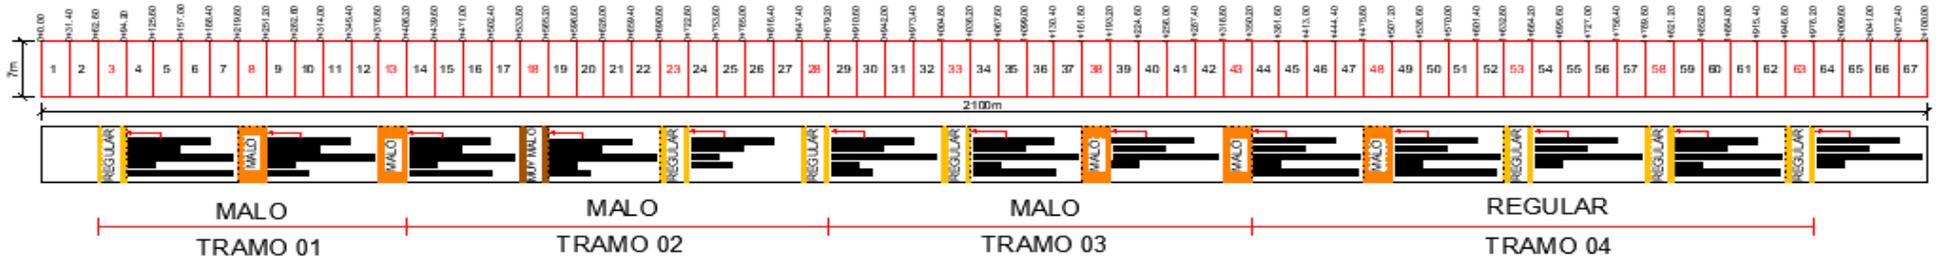
## FALLAS RELEVANTES DE LA EVALUACION DEL PAVIMENTO FLEXIBLE DE LA AVENIDA INDOAMERICA - LA ESPERANZA - LA LIBERTAD - 2019, APLICANDO LA METODOLOGIA PCI

### CORRELACION DE LAS ZONAS DE MANTENIMIENTO Y REHABILITACION

TRAMO 01	TRAMO 02	TRAMO 03	TRAMO 04
REHABILITACION - CONSTRUCCION	REHABILITACION - CONSTRUCCION	REHABILITACION - CONSTRUCCION	MANTENIMIENTO CORRECTIVO
