INSINÖÖRITYÖ

LÄMPÖKAMERAN KÄYTTÖ RAKENTAMISESSA JA ONTELOLAATTOJEN KOSTEUSKARTOITUKSESSA

**Työn tekijä: Janne Nieminen
Työn ohjaaja: Tapani Järvenpää
Työn ohjaaja: Risto Multala**

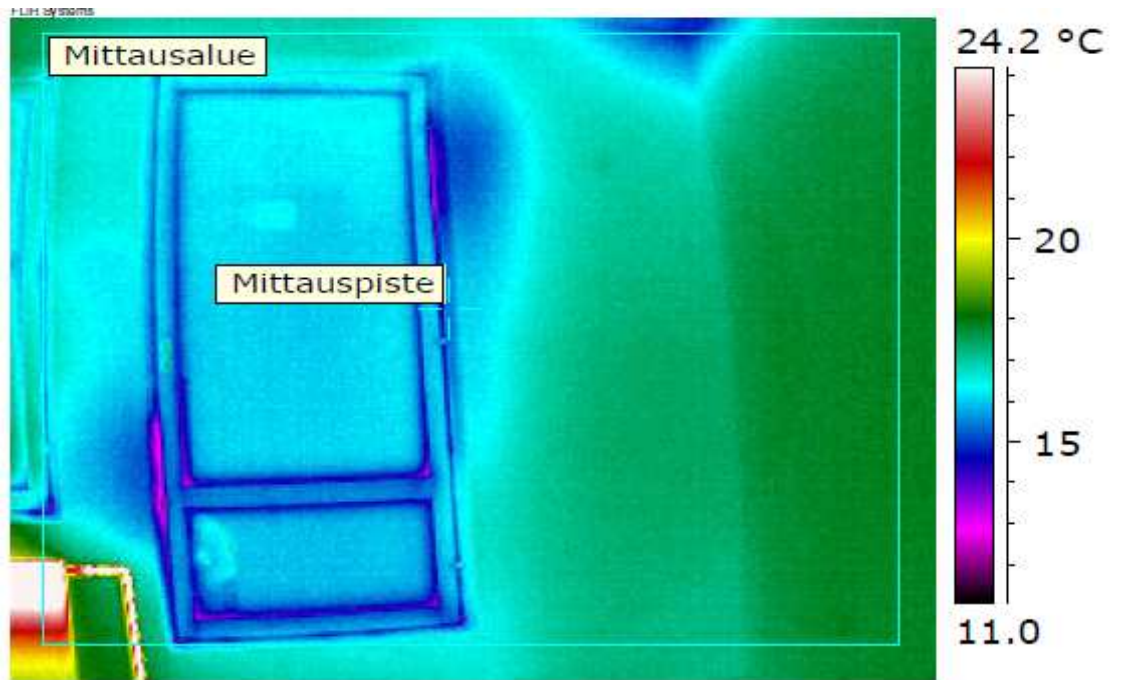
B-talossa oli yksi asunto, jossa havaittiin lämpövuoto ranskalaisen parvekkeen ovenkarmin vasemmassa ja oikeassa reunassa ja ulko-oven kynnyksen alla. Näiden kohtien lämpöindeksi oli 58, joka merkitsee korjattavaa. Jos minimilämpötila kohdan lämpöindeksi on alle 61, niin kohta kuuluu korjausluokkaan 1 ja on korjattava (kts. LIITE 3). Lisäksi A-talon porrashuoneessa, 2. kerroksen lepotason ikkunassa havaittiin lämpövuoto vasemmassa pystytiivisteessä. Lepotason ikkunan lämpöindeksi on 62 ja se kuuluu korjausluokkaan 2, joka tarkoittaa, että sen korjaus on erikseen harkittava ja jätettävä korjaamatta, jos sen korjaus ei ole mahdollista järkevin kustannuksin. Porrashuoneen yläosassa olevan savunpoistoluukkuikkunan karmit ja tiivisteet näyttivät myös vuotavan paljon lämpöä. Savunpoistoluukun pienin mitattu lämpöindeksi oli 38 eli kuuluu selvästi korjausluokkaan 1. Myös yläpohjaan menevän luukun etureuna näytti vuotavan, mutta sen syyksi selvisi se, ettei luukku ollut kunnolla kiinni.

Kuva 10: ranskalaisen parvekkeen oven karmi vuotaa lämpöä./11/

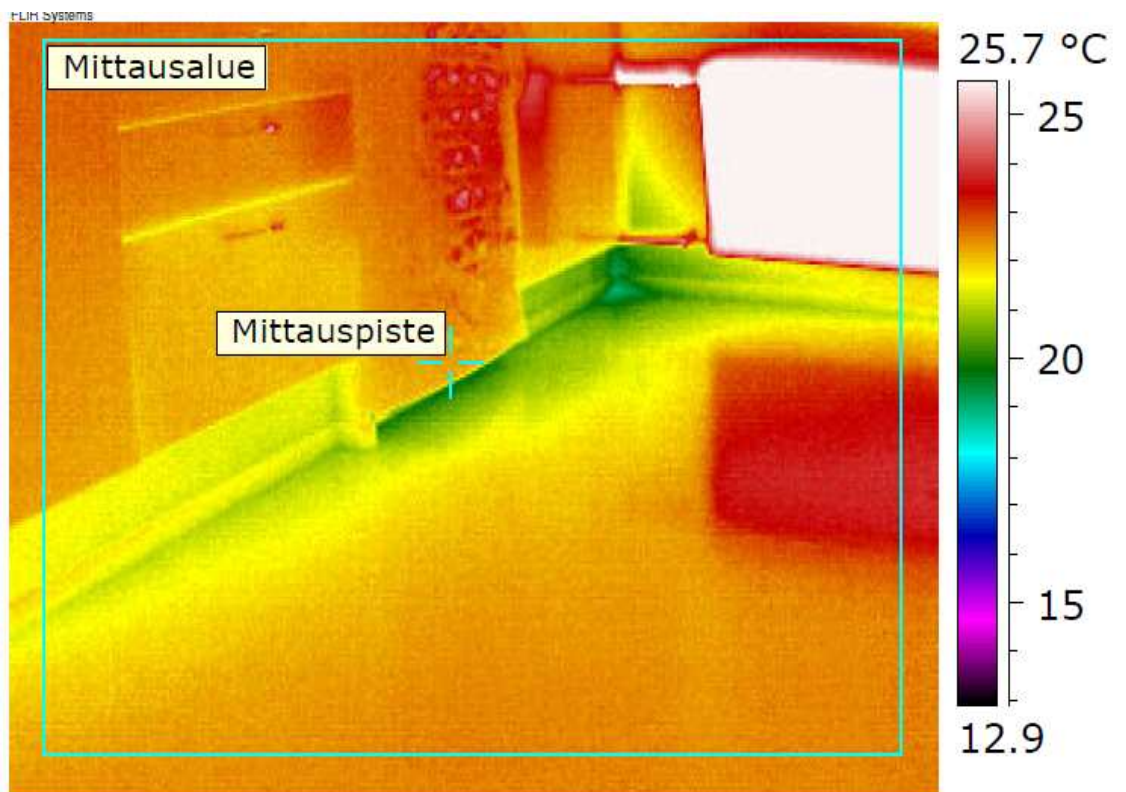
Kuva 11a: Kalusteen ja seinän nurkassa on lämpövuoto./11/

Kuva 11b: Valokuvamuodossa sama kuva kuin 11a./11/

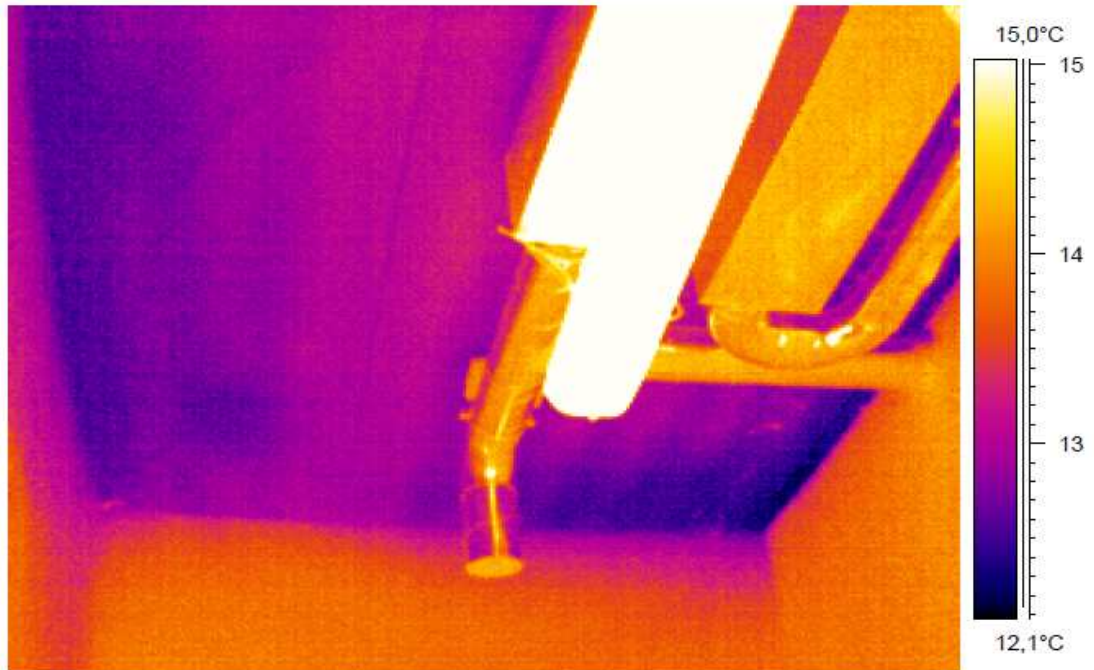
Kuva 14: Tummissa kohdissa laatan lämpötila ei ole vielä tasaantunut mahdollisen kosteuden vuoksi./11/

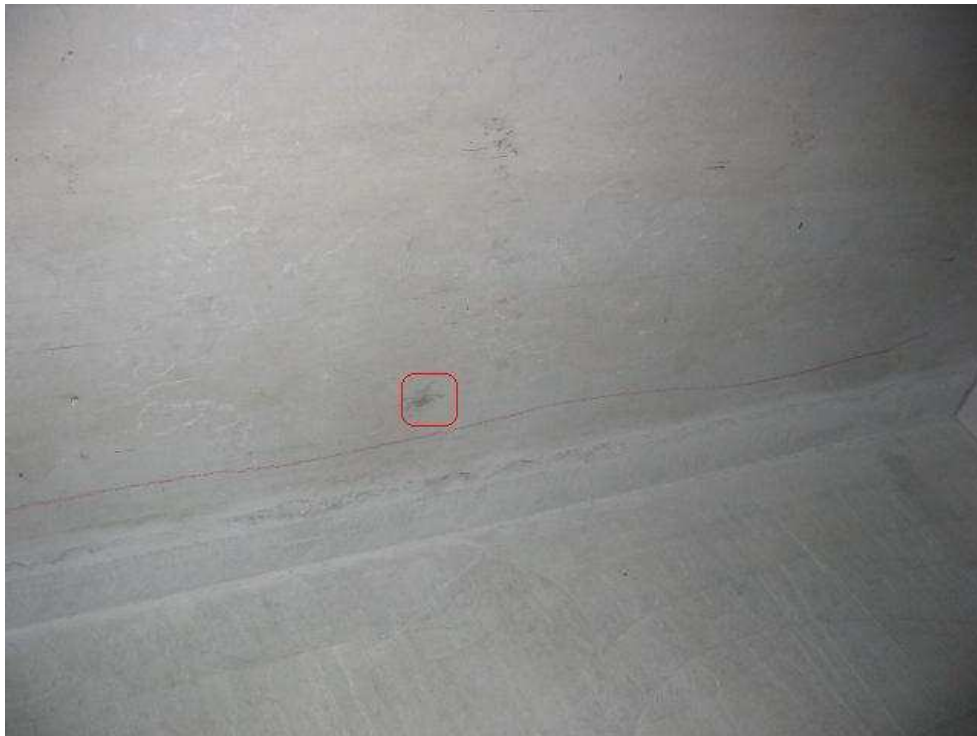
Kuva 15:Liidulla merkattu ontelo, jossa mahdollisesti kosteutta. Ympyröity alue oli kostea.

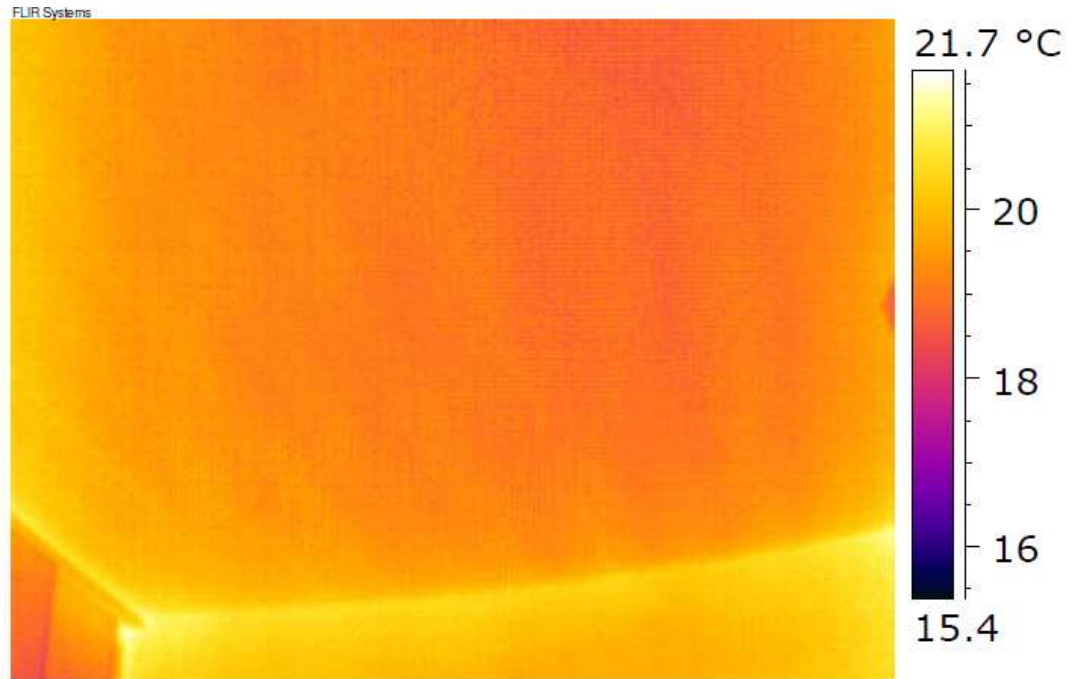
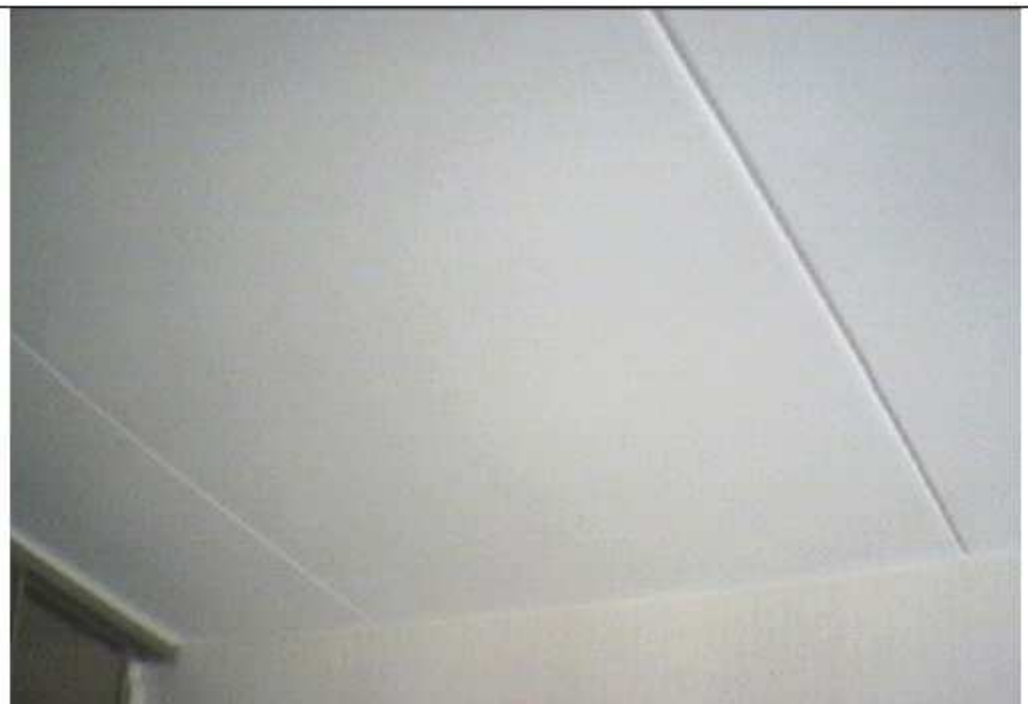
Kuva 16a: Tasaisesti lämmennyt ontelolaatta, jossa ei ole kosteutta./11/

Kuva 16b: Tasaisesti lämmennyt ontelolaatta valokuvamuodossa./11/
