**YLÄPOHJAN JA VESIKATTEEN RAKEN-
TAMINEN SEKÄ NIIDEN YLEISIMMÄT RA-
KENNUSVIRHEET**

Toimeksiantaja Kiinteistöliitto Lappi ry

Käymme opinnäytetyössämme läpi yläpohjan ja vesikatteen osalta sellaiset rakennuskohdat, mitkä ovat katon toimivuuden kannalta tärkeitä, ja missä tehdään yleensä virheitä. Keräsimme tietoa opinnäytetyötämme varten alan kirjallisuudesta. Kävimme myös tarkastamassa neljän kiinteistön yläpohjan ja vesikatteen.

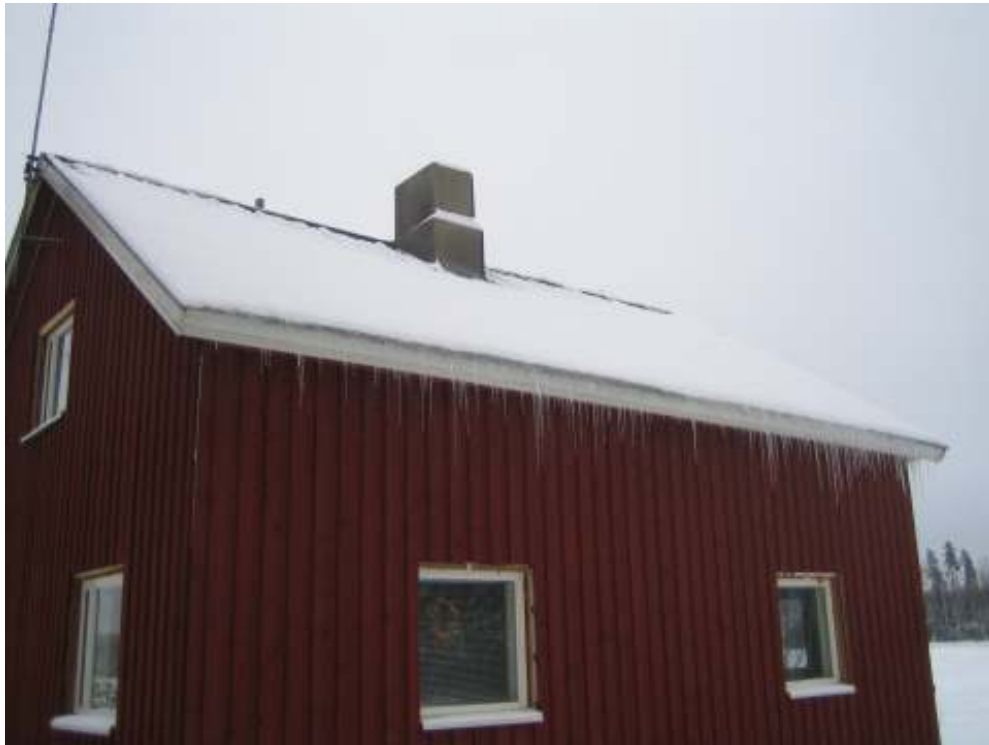
Kuva 2. Yläpohjan lämpövuoto näkyy jääpuikkoina räystäällä

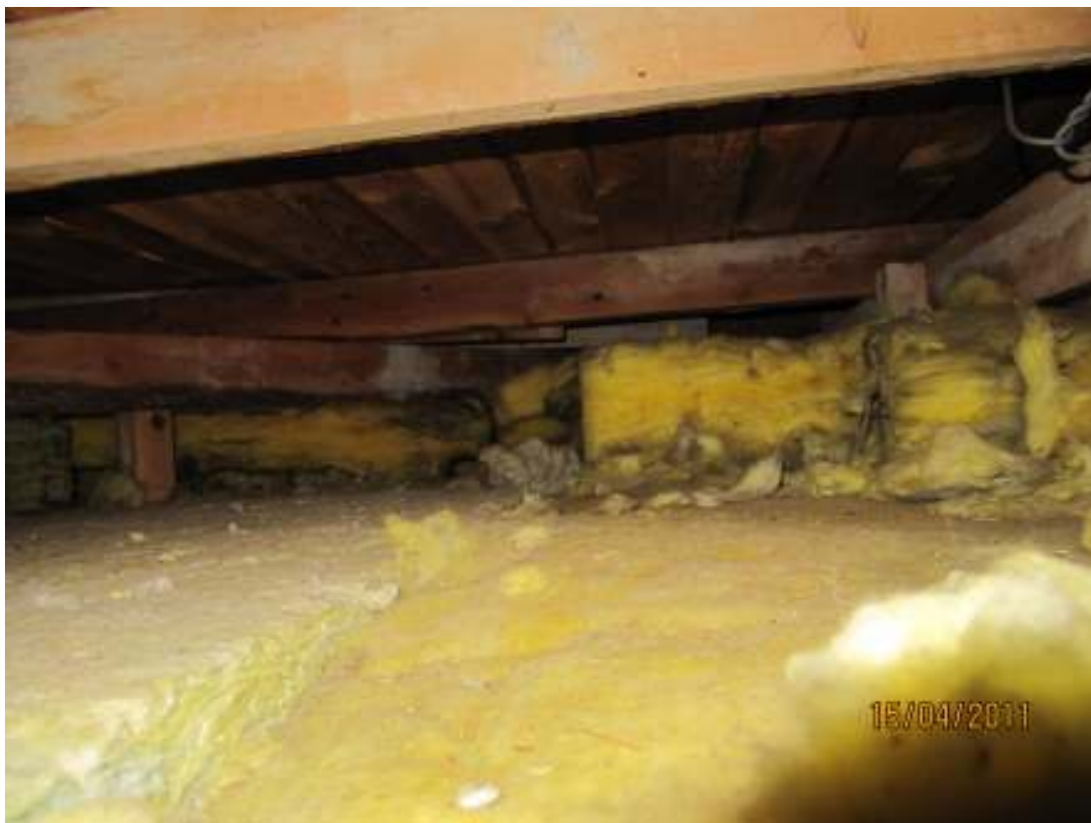
Riittämätön tai virheellinen yläpohjan tuuletus on yksi yleisimmistä yläpohjan ongelmista. Tuuletuksen puuttuessa yläpohjaan kertynyt kosteus ei pääse poistumaan ja täten aiheuttaa home- ja lahovaurioita. Kosteuden kertyminen eristeisiin heikentää myös niiden eristävyttä, mikä vaikuttaa yläpohjan eristävyteen.

Kuva 3. Yläpohjan puutteellisesta tuuleuksesta johtuvia ongelmia

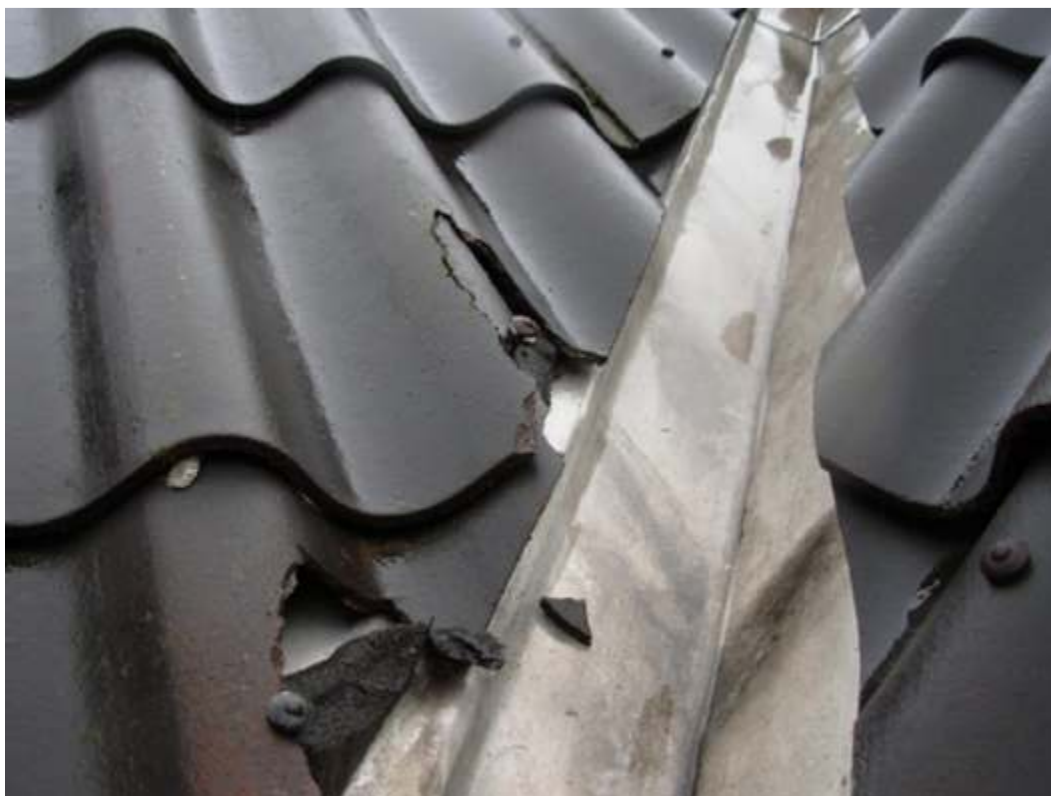
Kuitusementtilevyjen suurin ongelma on levyjen halkeileminen ja sammaloituminen. Sammaloituminen haurastuttaa kuitusementtilevykatetta. Kuitusementtilevykatteen halkeileminen ja mureneminen johtuu pääasiassa lumen ja jään vaikutuksista. Erityisesti sisätaitteissa olevat levyt halkeilevat lumen ja jään painon johdosta.

Kuva 7. Lumen ja jään vaikutuksen vuoksi halkeillut sisätaitte

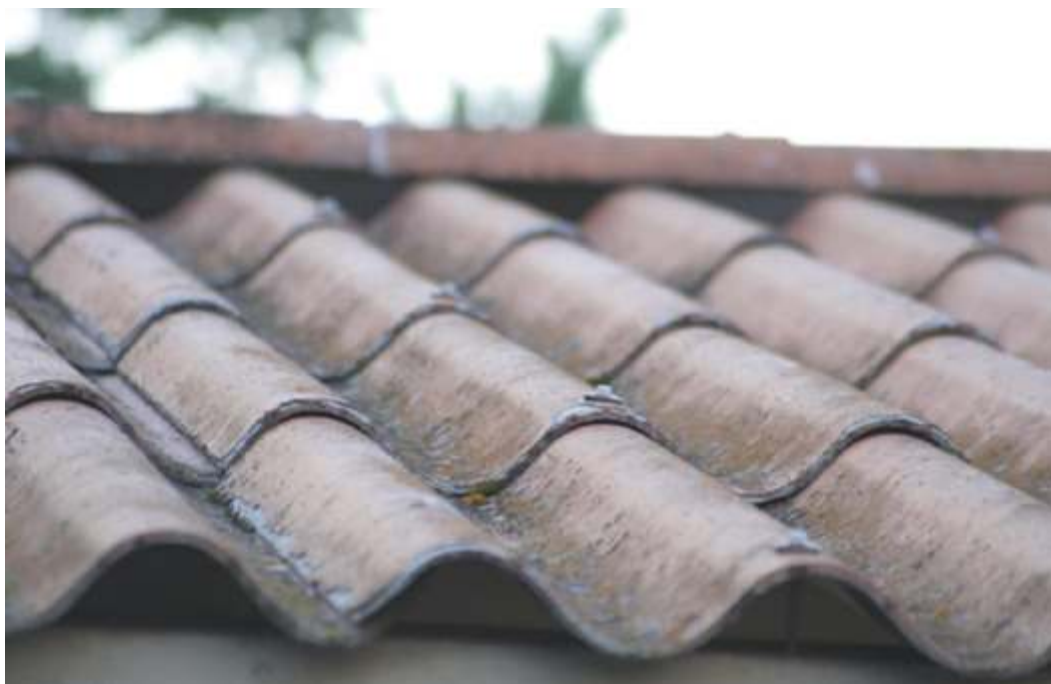
Kuva 8. Hoitamatta jäänyt kuitusementtilevykate on sammaloitunut ja kulunut

Kuitusementtilevykate vaatii ajoittaista puhdistusta ja pinnan uudelleen käsittelyä. Kuitusementtilevy katteen voi puhdistaa sammalista esimerkiksi painepesurilla. Kuitusementtilevykatteen pintaan on olemassa erilaisia maaleja.

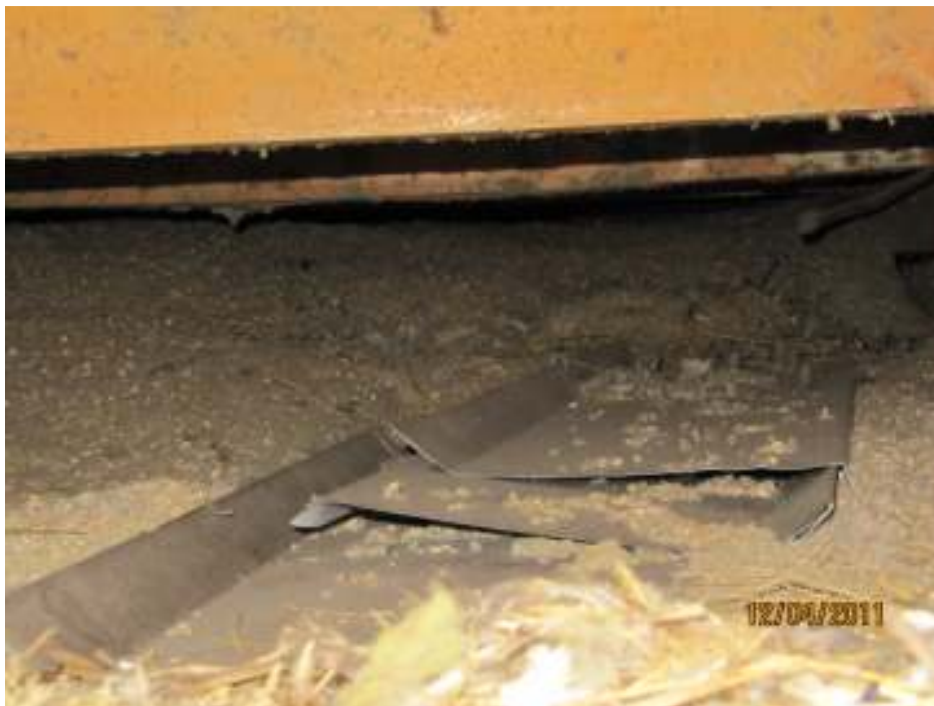
tenkaan asennettu eläinsuojaverkkoja. Pääasiassa yläpohjan tuuletus toimii kohtuullisesti, koska homehtumista tai lahoamista ei havaittu.

Kuva 14. Epätasaisesti asennettu puhallusvilla estää tuuletuksen toiminnan

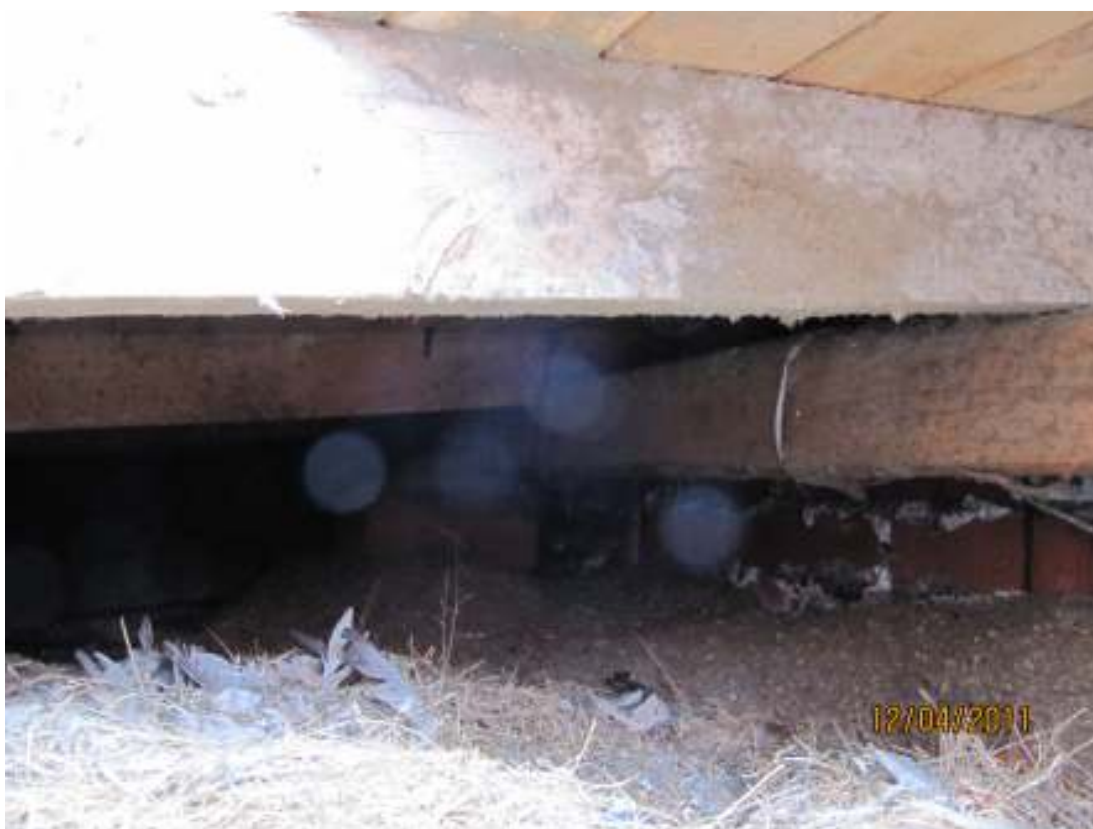
Kuva 15. Yläpohjan tuuletusaukoista oli päässyt lintuja pesimään ryömintätilaan

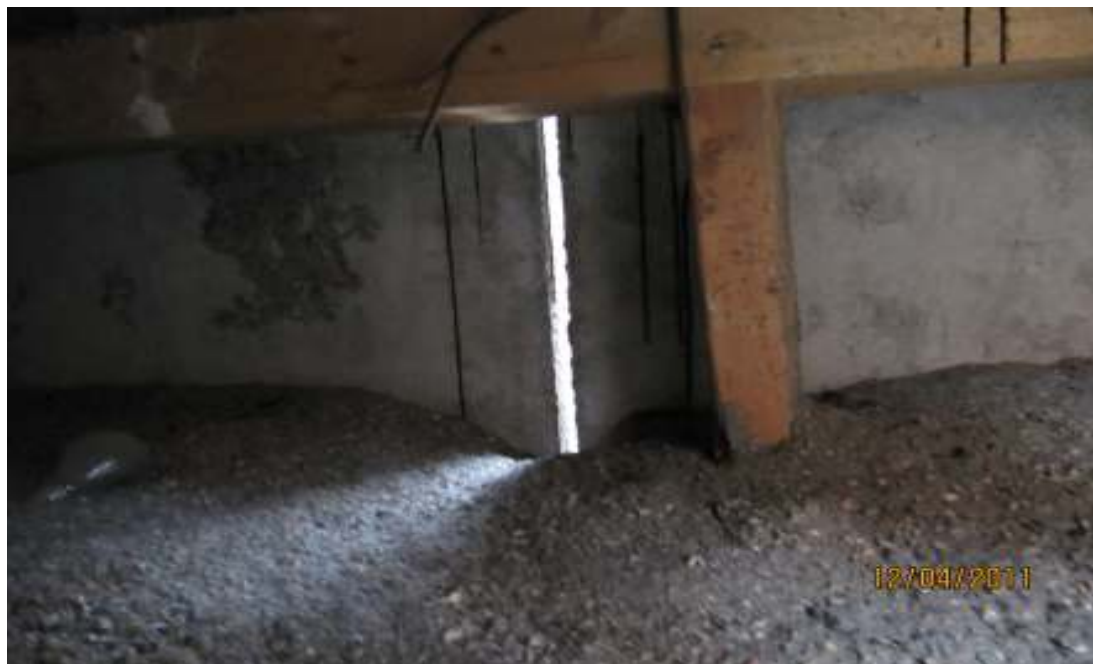
Kuva 16. Betoniseinässä olevasta raosta varisee eristettä ulos

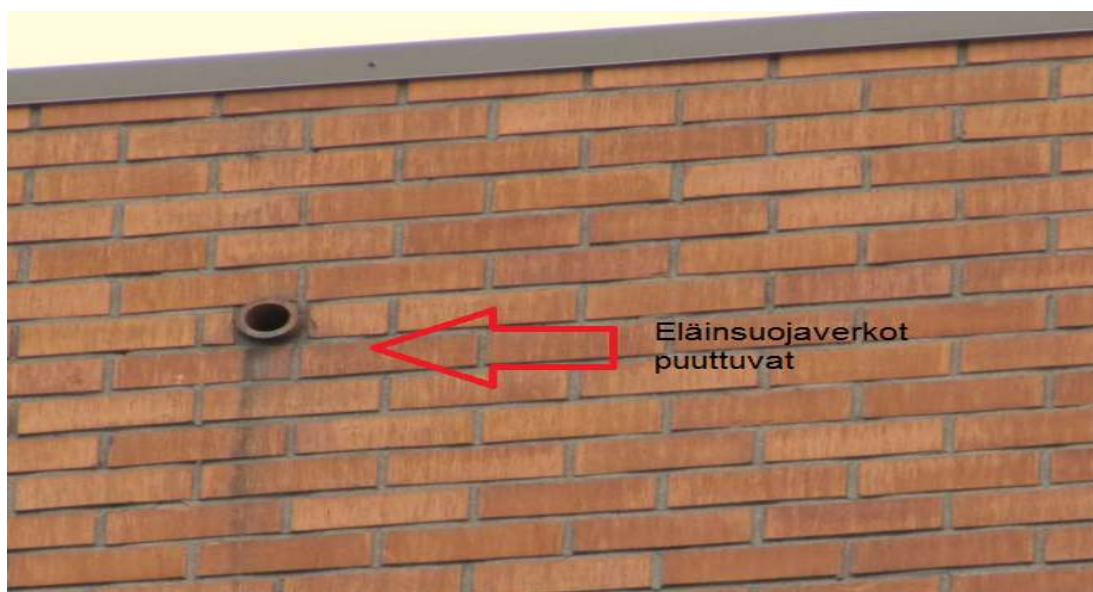
Kuva 17. Eläinsuojaverkoton tuuletusaukko

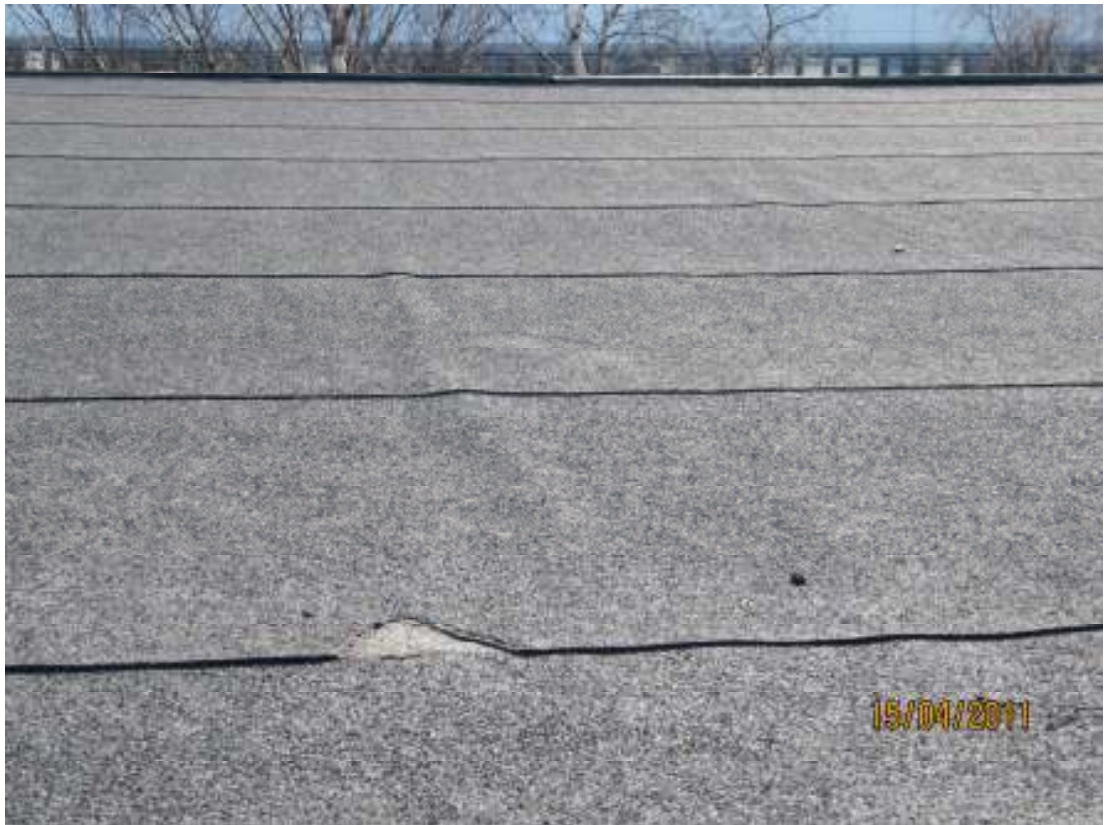
Vesikatteessa havaittiin muutamia ongelmia. Tiivissaumakatteksen saumat ovat alkaneet rakoilla muutamista kohdista. Rakoilevista saumoista on päässyt kosteutta katteen alle, joka on aiheuttanut katteen irtoamisen alustasta. Katteessa ei havaittu muita selkeitä vuotokohtia.

Kuva 19. Saumoista katteen alle päässyt kosteus on aiheuttanut katteen irtoamista

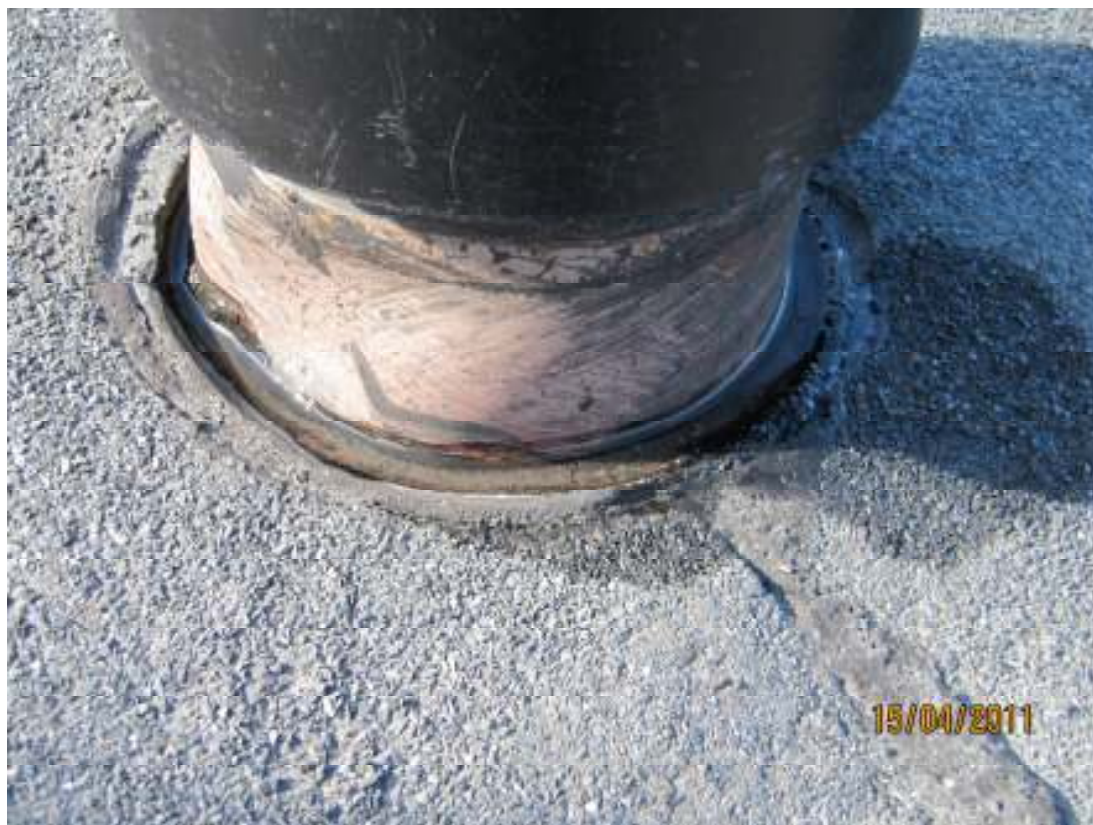
Läpivienneissä ja kattokaivoissa oli puutteita. Osassa läpivienneissä ei ollut läpiviennin juuressa läpivientikaulusta. Läpiviennit oli tiivistetty pääosin käyttämällä tiivistysmassaa, joka ajansaatossa kovettuu ja alkaa vuotaa. Muutamassa läpiviennin juuressa oli myös painaumuksia mihin vesi jää asumaan. Kattokaivot oli asennettu neliön malliseen syvennykseen, joissa ei ollut lainkaan kaatoja tai kaadot kattokaivon läheisyydessä oli väärään suuntaan. Pääosin katon kaadot olivat hyvät.

Kuva 20. Läpiviennistä puuttuu kaulus ja läpiviennin juureen kertyy vettä

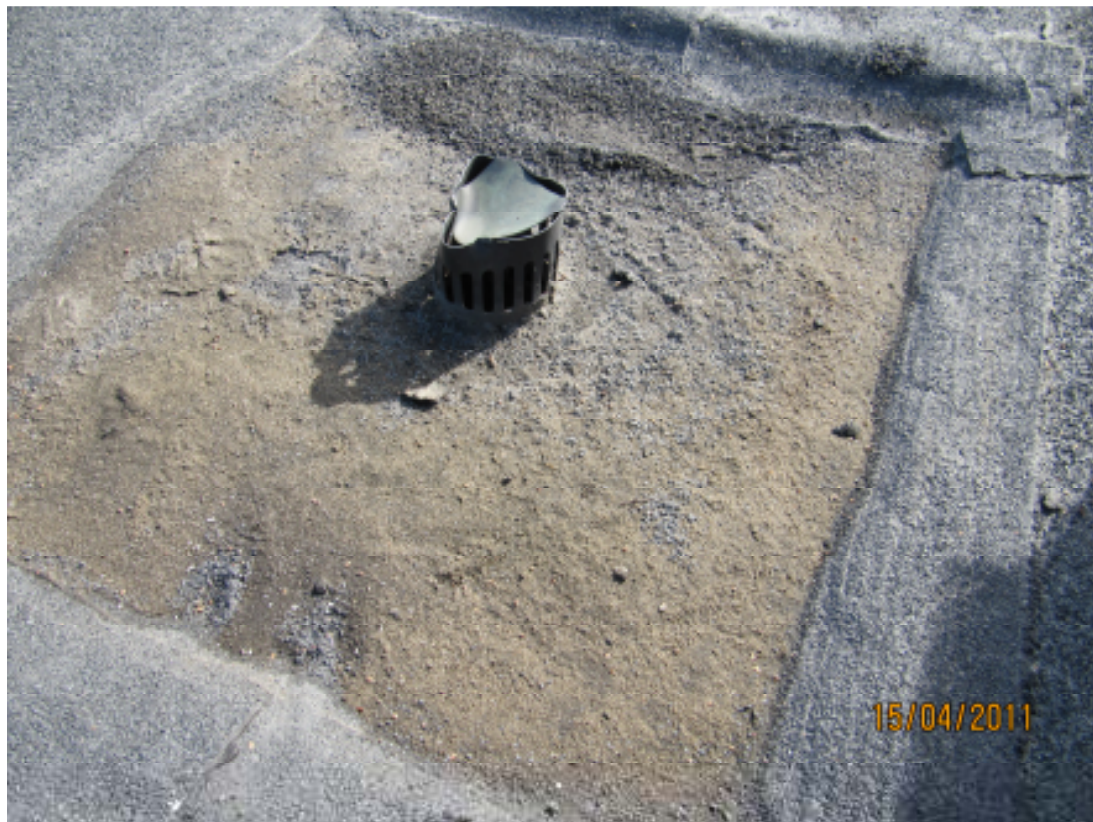
Kuva 21. Kattokaivo asennettu nelion malliseen syvennykseen, jossa on painaamia mihin vesi voi jäädä asumaan

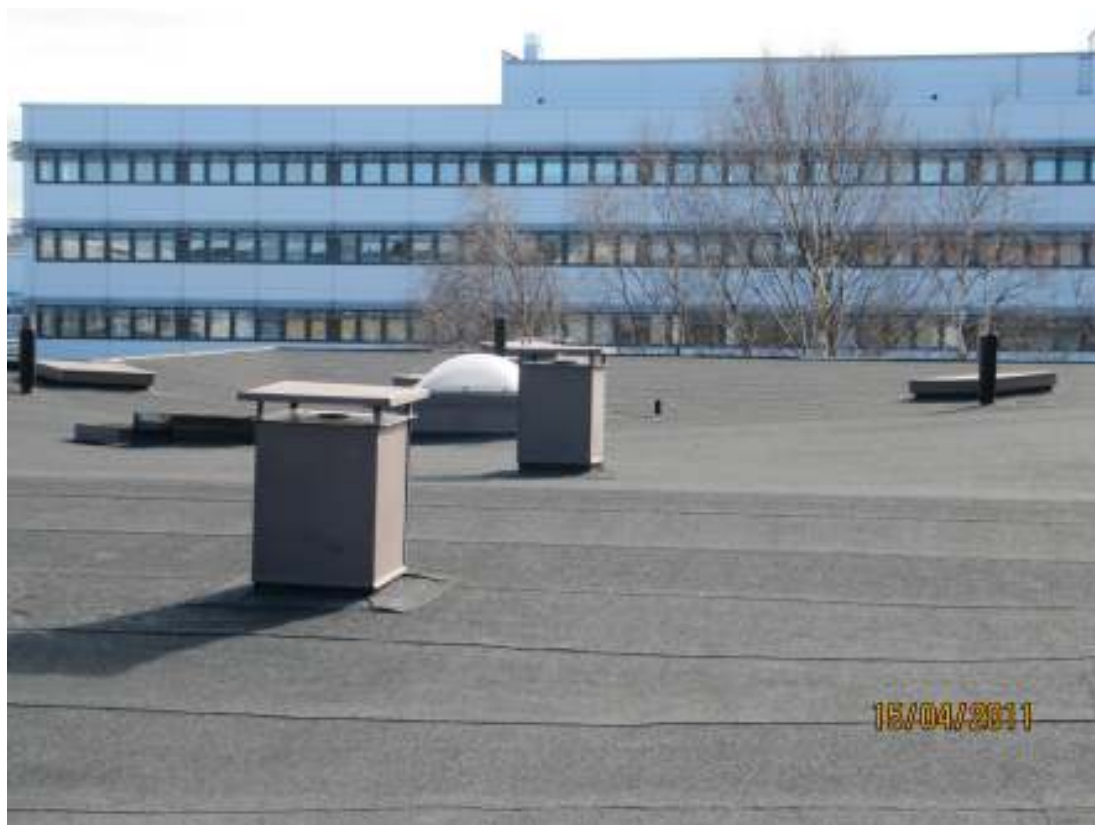
Yläpohjassa havaittiin puutteellisesta tuuletuksesta johtuvia ongelmia. Osassa yläpohjaa tuuletustila on rakennettu niin matalaksi, että eristeet estävät tuuletuksen toiminnan. Näistä paikoista eristeet olivat mustuneen. Katolla ei ole yläpohjan tuuletusputkia, minkä vuoksi yläpohjan tuuletus ei toimi tarpeeksi hyvin. Vesikatteen alusrakenteessa ei havaittu lahonneita kohtia ja se näytti pääosin terveeltä. Yläpohjan kohdissa, joissa tuuletustila oli minimaalinen ja eristeet tukkivat tuuletuksen toiminnan oli havaittavissa pienissä määrin valkoista rihmastoaa.

Kuva 23. Yläpohjan tuuletusputkia ei ole

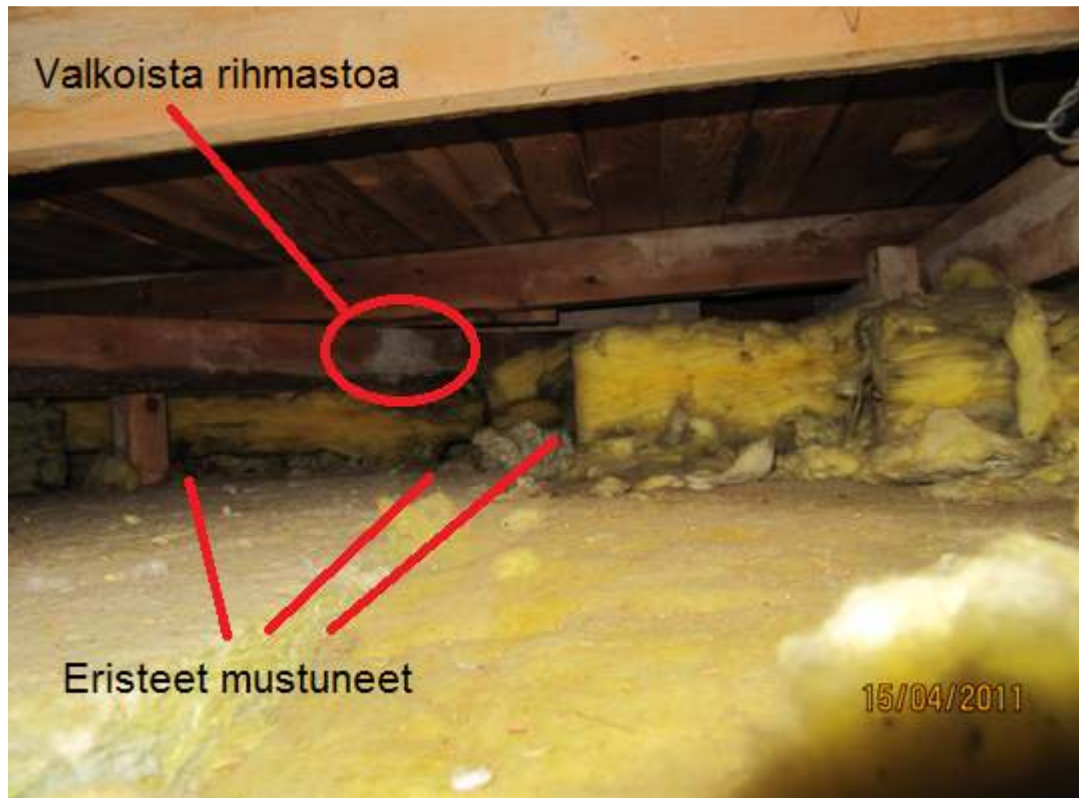
Kuva 24. Yläpohjan puutteellisesta tuuleuksesta johtuvia ongelmia

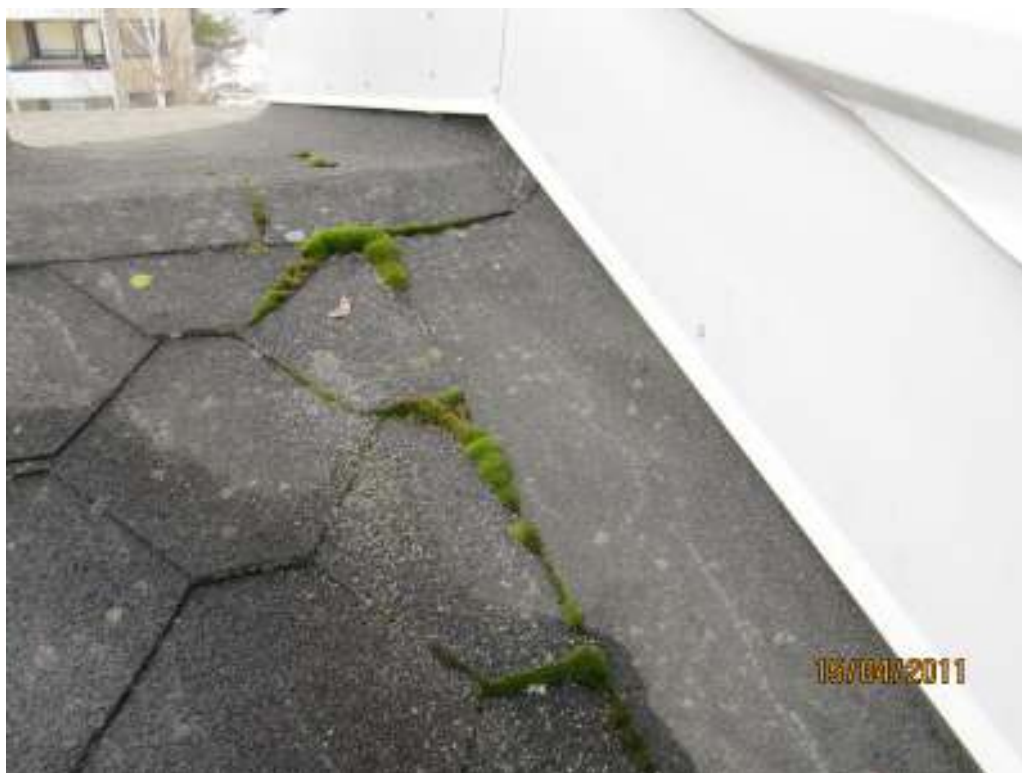
Vesikatteessa havaittiin sammaloitumista ja muutamia reikiä. Yläpohjan tarkastusluukut ovat lahonneet ja erittäin huonossa kunnossa. Parvekkeiden erillisellä katon osalla ei ole kallistusta riittävästi, jonka vuoksi parvekkeiden katoilla asuu vesi. Rakennuksen parvekkeiden puoleiselta räystäältä on räystäslaudat kouruineen lähteneet irti. Myös huopa oli irronnut räystäältä räystääkourujen kohdalta. Räystääkourut ja syöksyt eivät vedä, koska ne ovat täynnä roskaa.

Kuva 26. Vesikate on osittain sammaloitunut

- Vesikatteessa olevat reiät pitää paikata
- Sammaleet pitää poistaa
- Tarkastusluukut pitää uusia
- Läpivientien juuret pitää uudelleen tiivistää ja läpivientien ympäriltä irronnut huopa korjata
- Parvekkeiden puolelta räystäslaudat uusia
- Räystäskourut pitää kiinnittää ja puhdistaa
- Räystäiltä irronnut huopa pitää kiinnittää uudelleen
- Parvekkeiden katon osalle pitää rakentaa kallistus (ks. kuvio 13.).

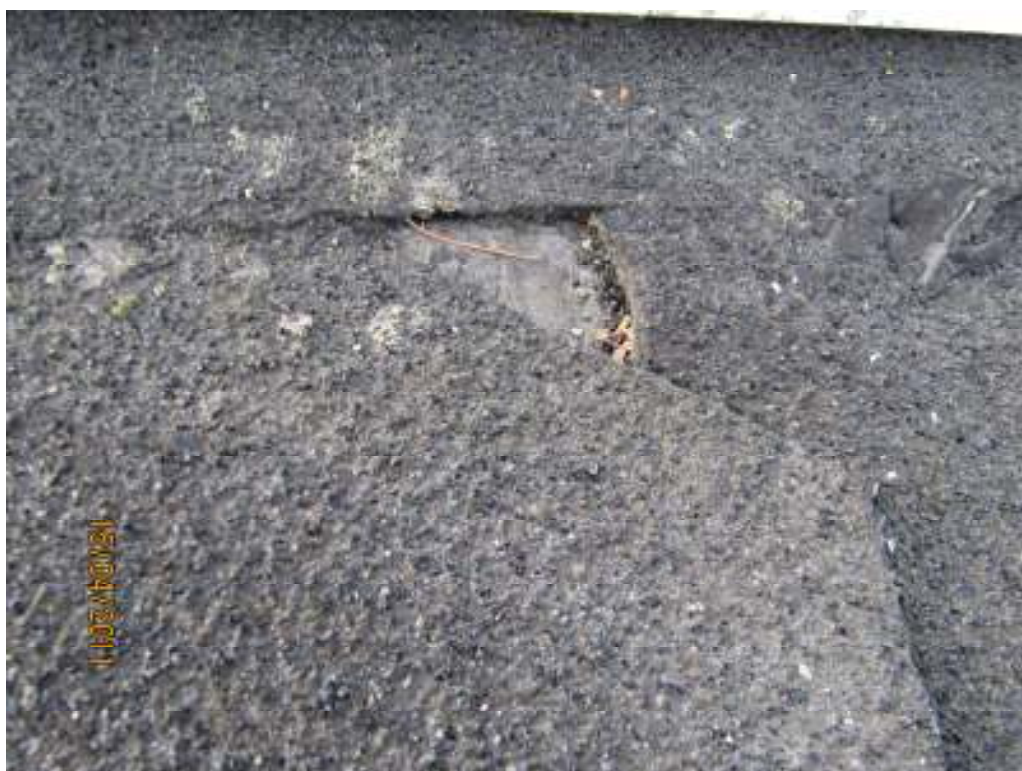
Kuva 27. Vesikatteessa on reikiä

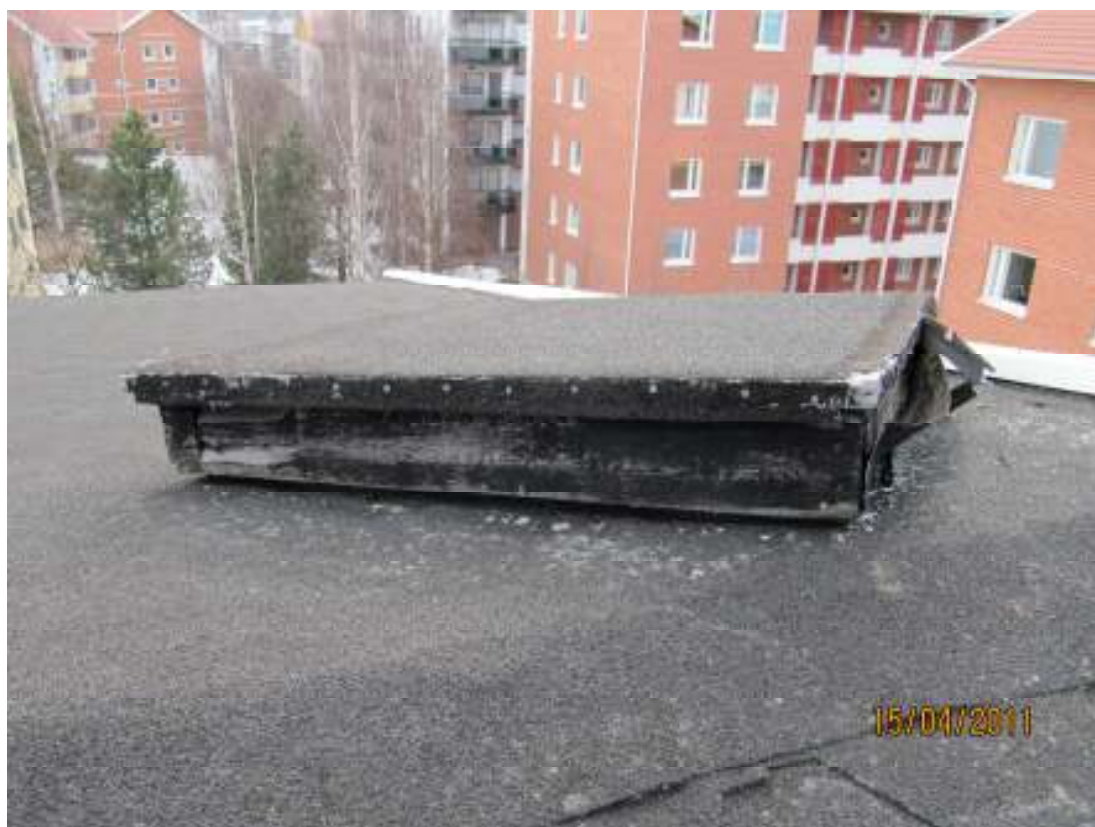
Kuva 28. Kaikki tarkastusluukut ovat huonokuntoisia

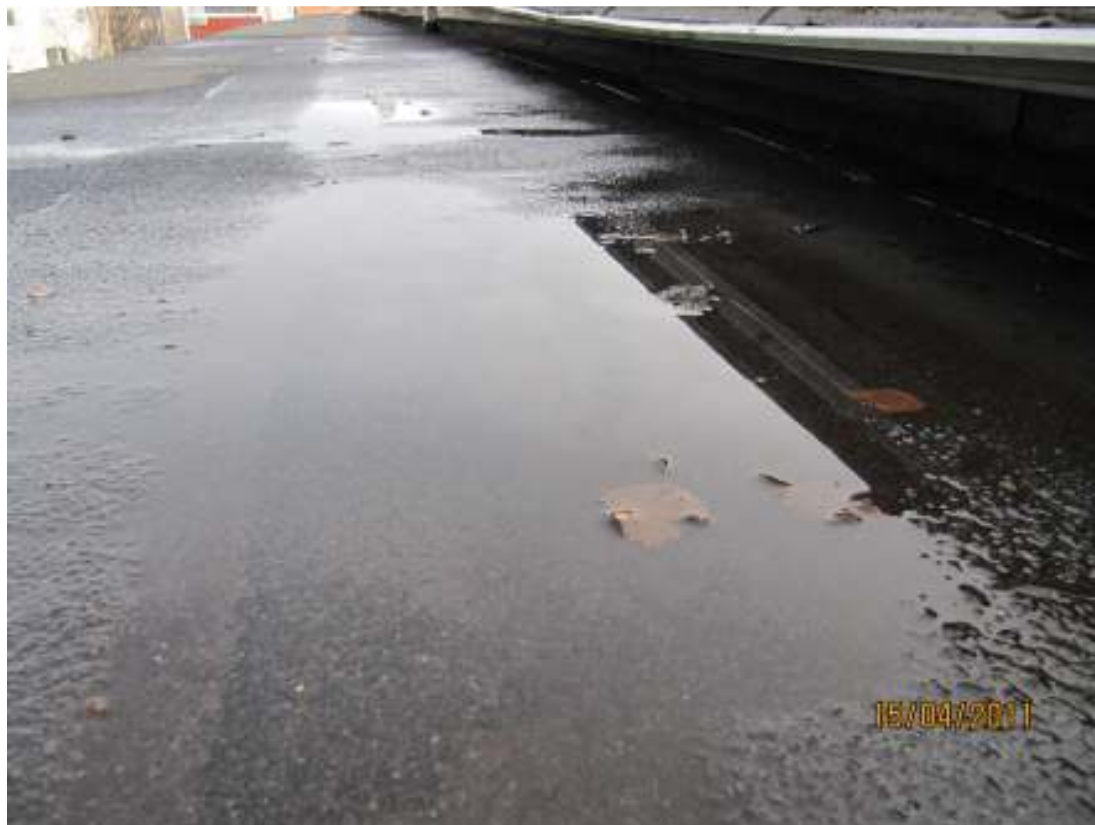
Kuva 29. Vesi asuu parvekkeiden katoilla

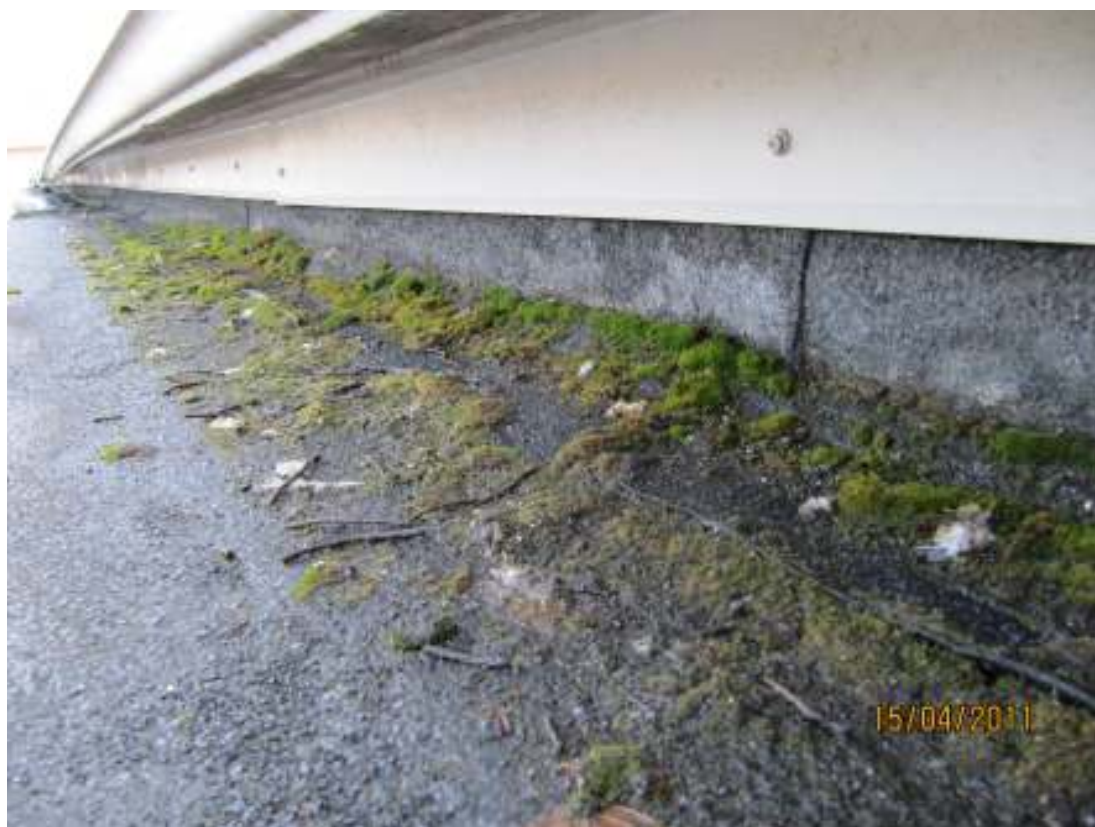
Kuva 30. Parvekkeen katto on sammaloitunut seinän vierestä

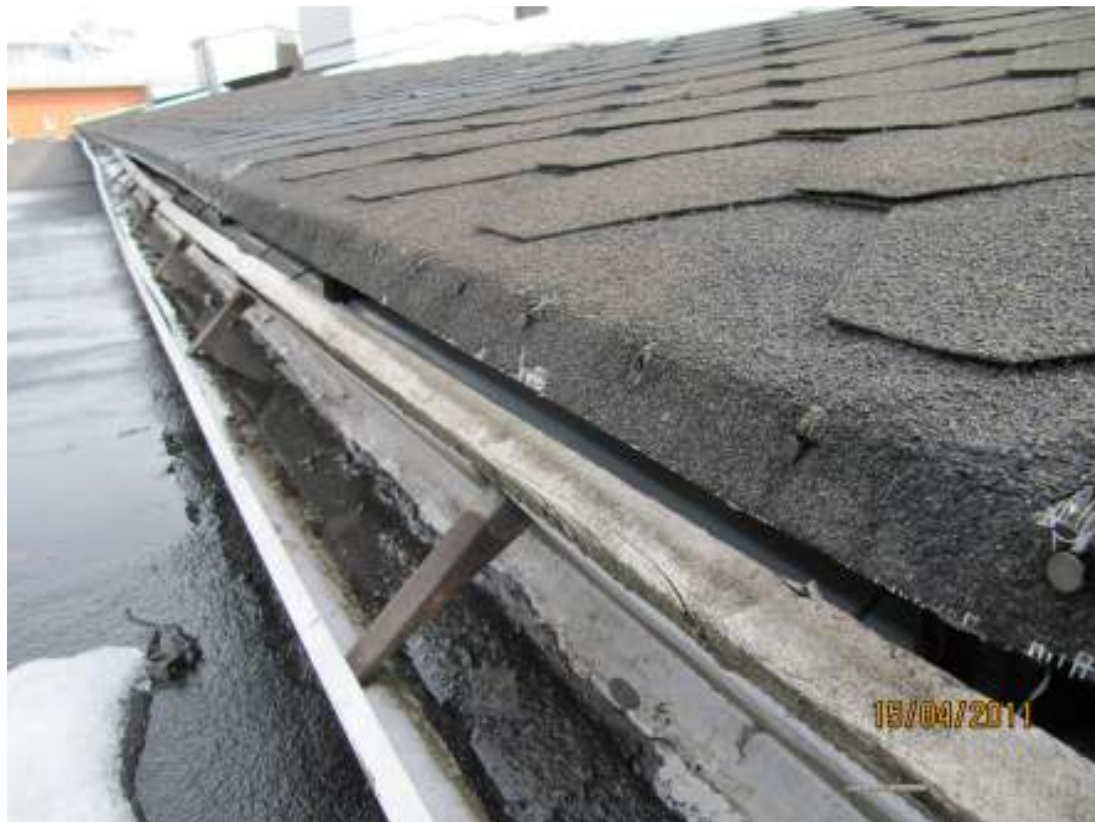
Kuva 31. Rästyslauta kouruineen, ja huopa on irronnut räystäältä

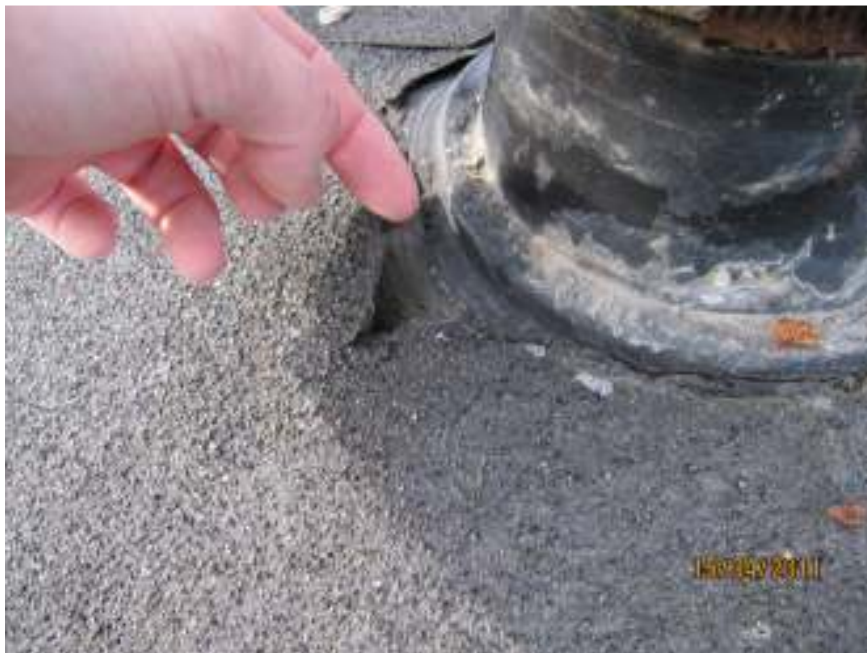
Läpivienneissä havaittiin vuotoja. Läpivienneissä oli käytetty oikeanlaisia läpivientikappaleita, mutta läpivientien juurien tiivistys oli pettänyt. Läpivientien juurista oli päässyt vettä katteen alle, joka oli irronnut ja vaurioittanut katteen.

Kuva 32. Läpiviennin juuri

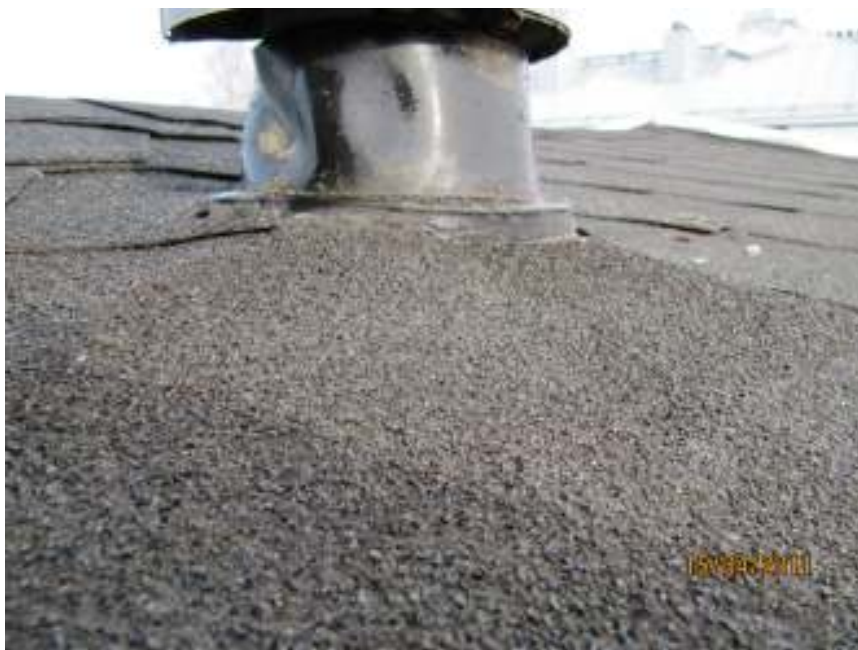
Kuva 33. Vesikate on irronnut läpiviennin ympäriltä

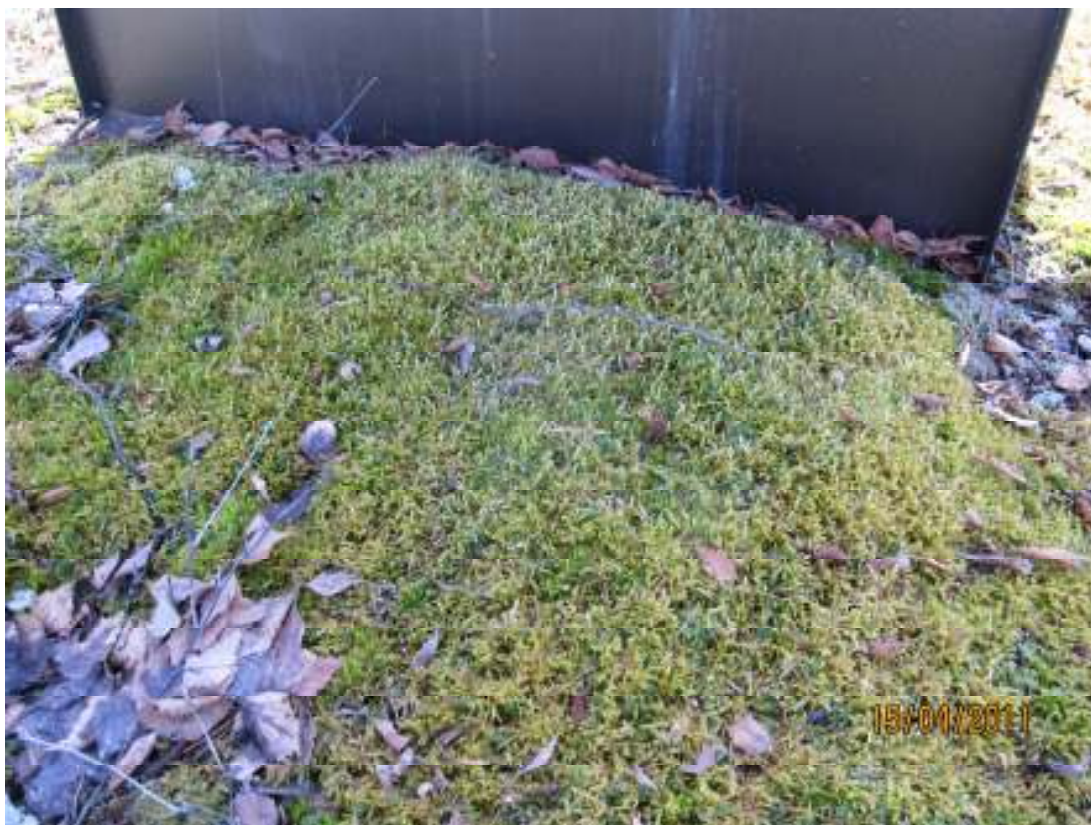
Rakennuksen katto on erittäin huonossa kunnossa. Katto on täysin sammaloitunut. Katon kallistukset kattokaivoille ovat minimaaliset ja kattokaivot eivät toimi. Paksu sammalkerros esti katteen ja läpivientien kunnon tarkastuksen.

Kuva 36. Katto on kauttaaltaan paksun sammaleen peitossa

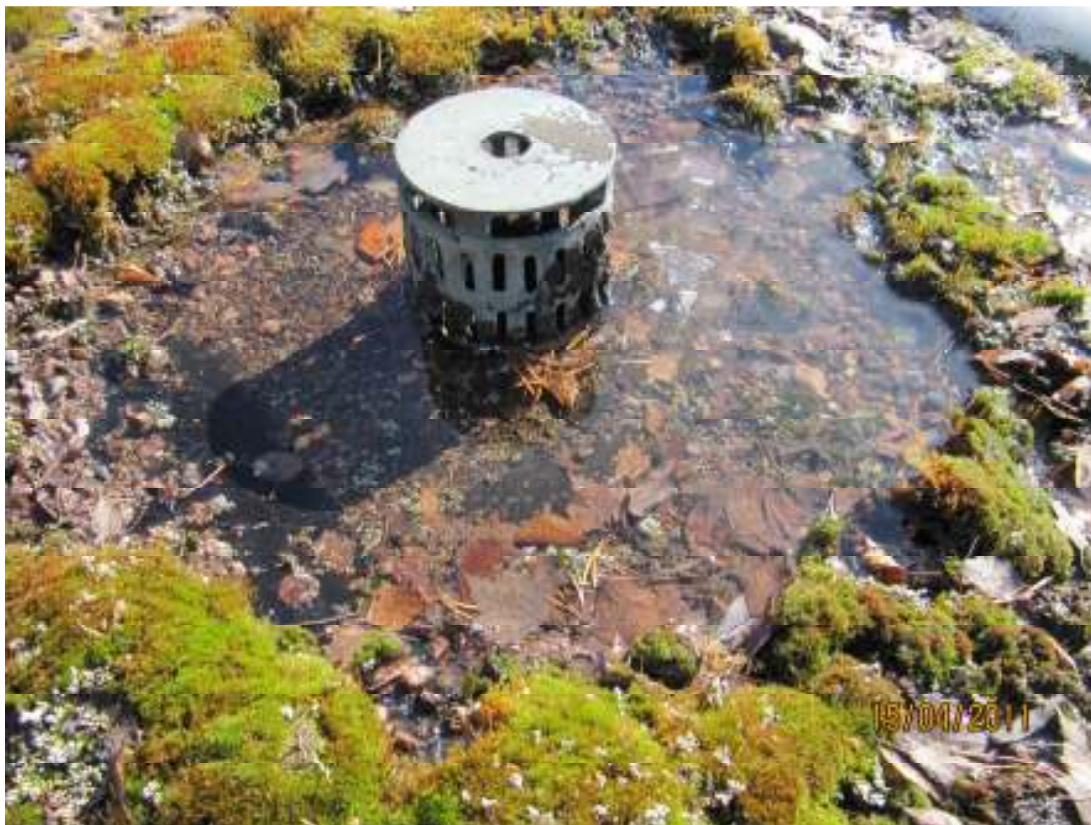
Kuva 37. Kattokaivot eivät vedä

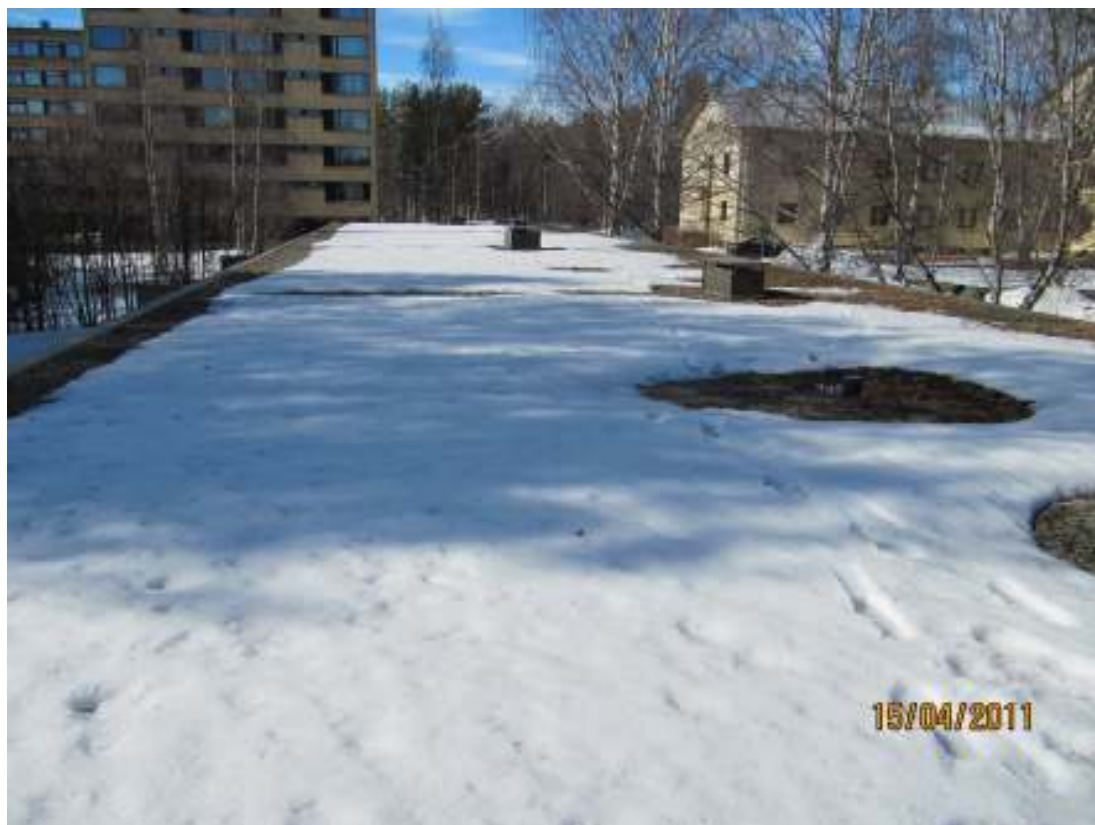
Kuva 38. Katon kallistukset ovat minimaaliset

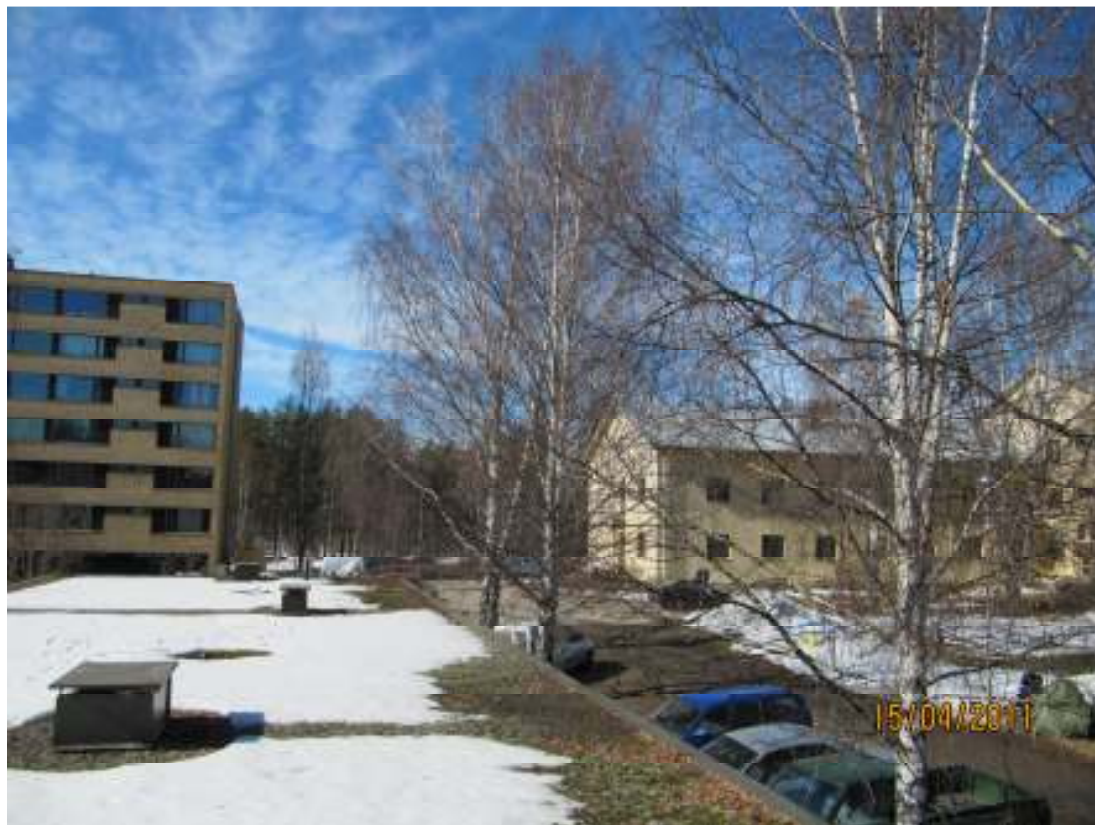
Kuva 39. Rakennuksen läheisyydessä on koivuja, joiden lehdet ovat antaneet hyvän kasvualustan sammaleelle
