Opinnäytetyö (AMK)  
Rakennustekniikan koulutusohjelma  
Kiinteistöjohtaminen  
2012

# PROJEKTI TIKAPUU

– Tietokanta puurakenteisista alapohjista

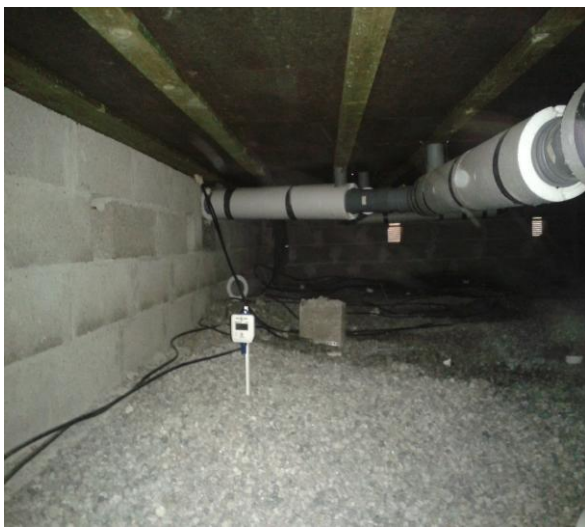
Kuva 4 630/08 Anturi sijoitettuna kantavan keskilinjan viereen.

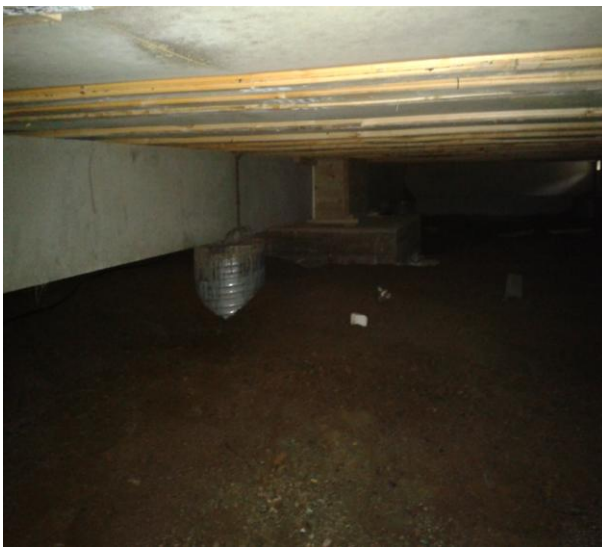
Kuva 4 280/01 keskipalkki.

Kuvassa 1 (alla) näkyy, ettei harvalauditus ole kyllästettyä vaikka rakennusvalvonnasta saatujen tietojen mukaan sen piti olla.

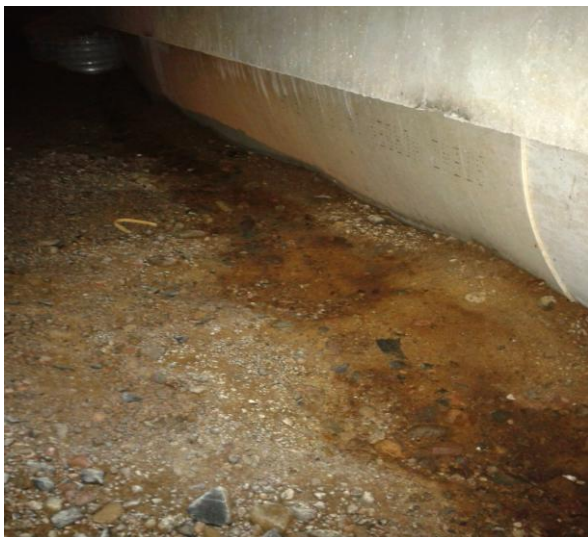
Kuva 2 280/01 Reunapalkki, maassa merkkejä kosteudesta.

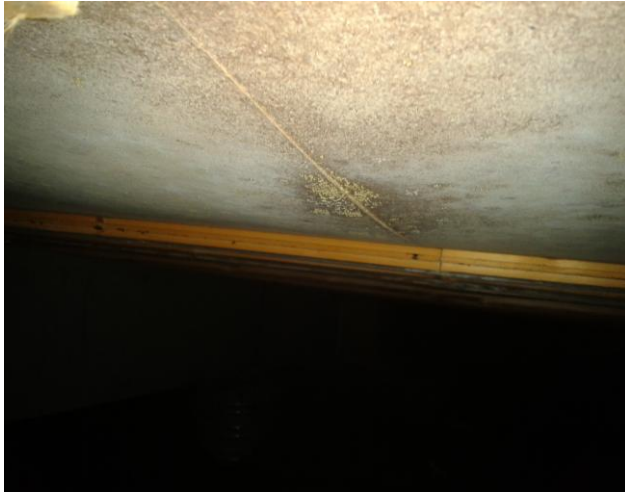
Kuva 3 280/01 Alapohjassa merkkejä tiivistyneestä kosteudesta.

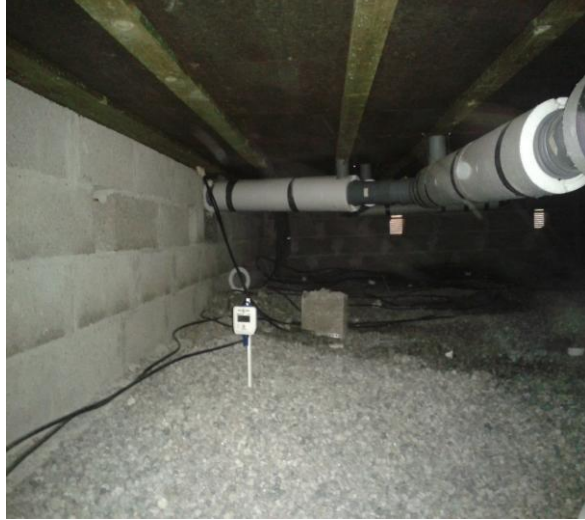
Kuva 4 630/08 Anturi sijoitettuna kantavan keskilinjan viereen.

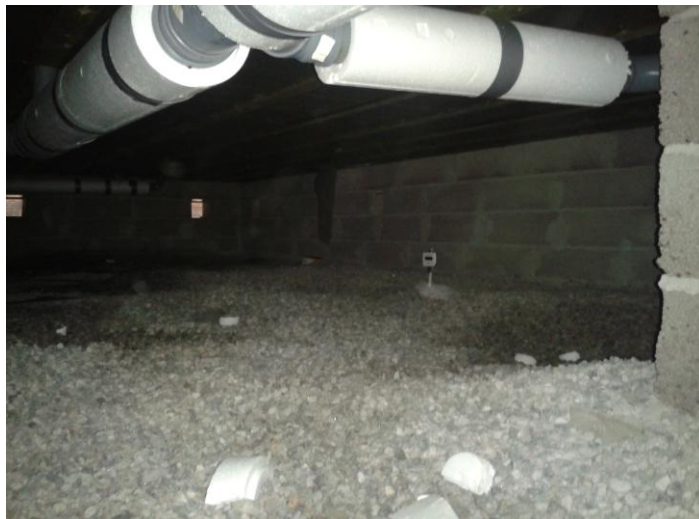
Kuva 5 630/08 toinen anturi lähempänä ulkoseinää.

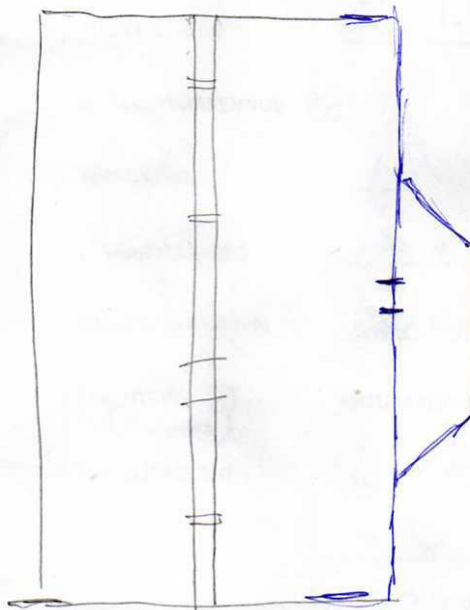
kuistin sätkelisen  
 tuuletusaukko  
 vain ryömintätila  
 päin.

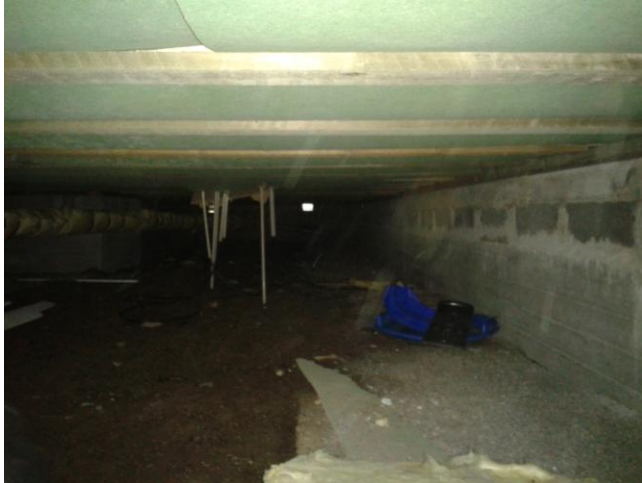
Kuva 6 322/00 täyttö kostea, paitsi reunoista.

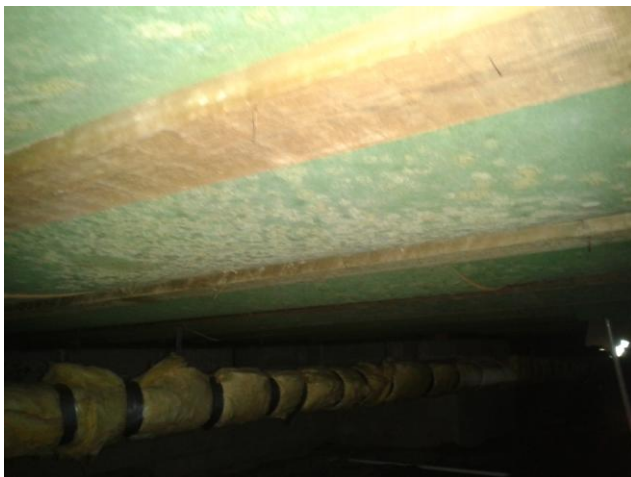
Kuva 7 322/00 puutavaraa.

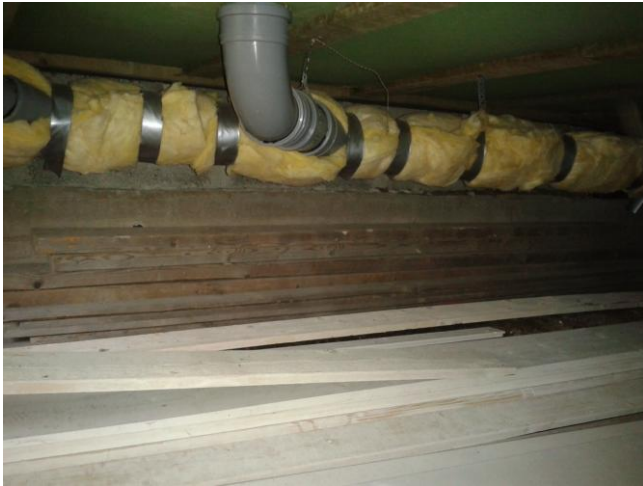
Kuva 8 322/00 levyt kupruilla, kosteusjälkiä.

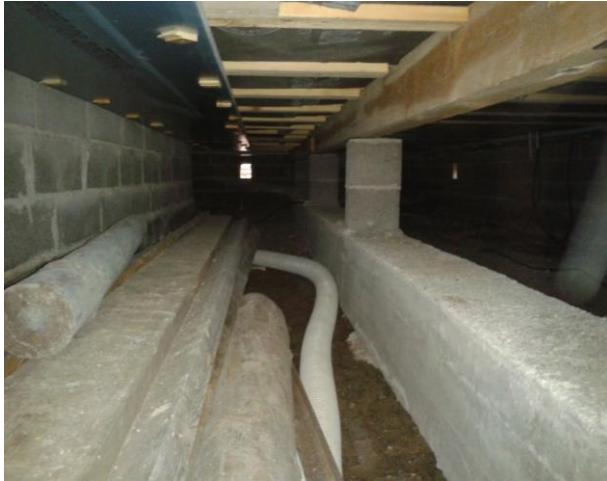
Kuva 9 700/98 puutavaraa.

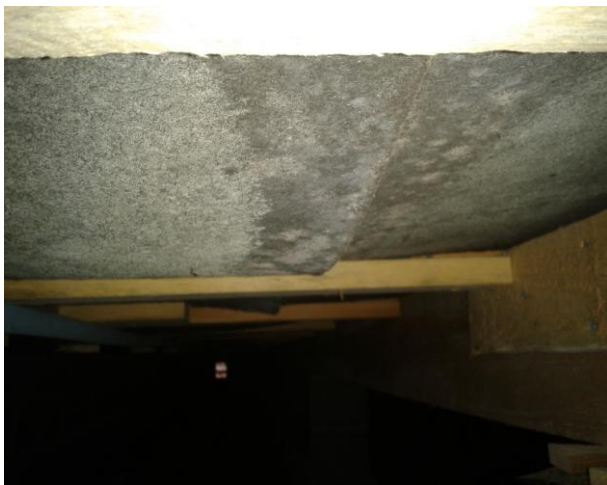
Kuva 10 700/98 levyt kupruilla.

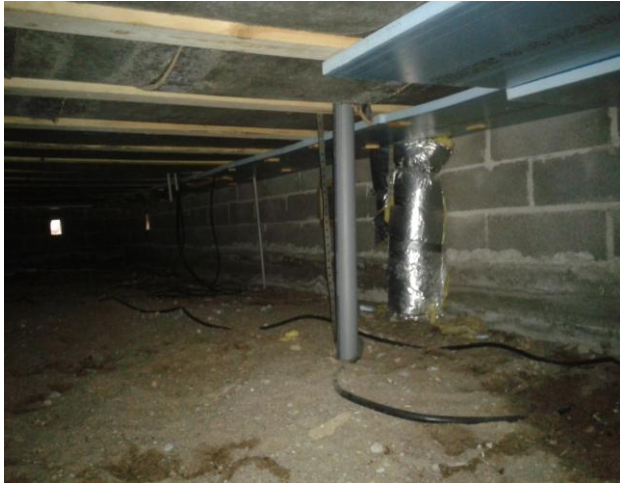
Kuva 11 700/98 lisäeristystä.
