**Moderni painekyllästys ja uusien
puutuotteiden testaus aidossa,
rakennetussa ympäristössä.
Jatkohankkeen loppuraportti.**

Kymenlaakson ammattikorkeakoulu
University of Applied Sciences
2012

Kymenlaakson ammattikorkeakoulun julkaisuja. Sarja B. Nro 75.

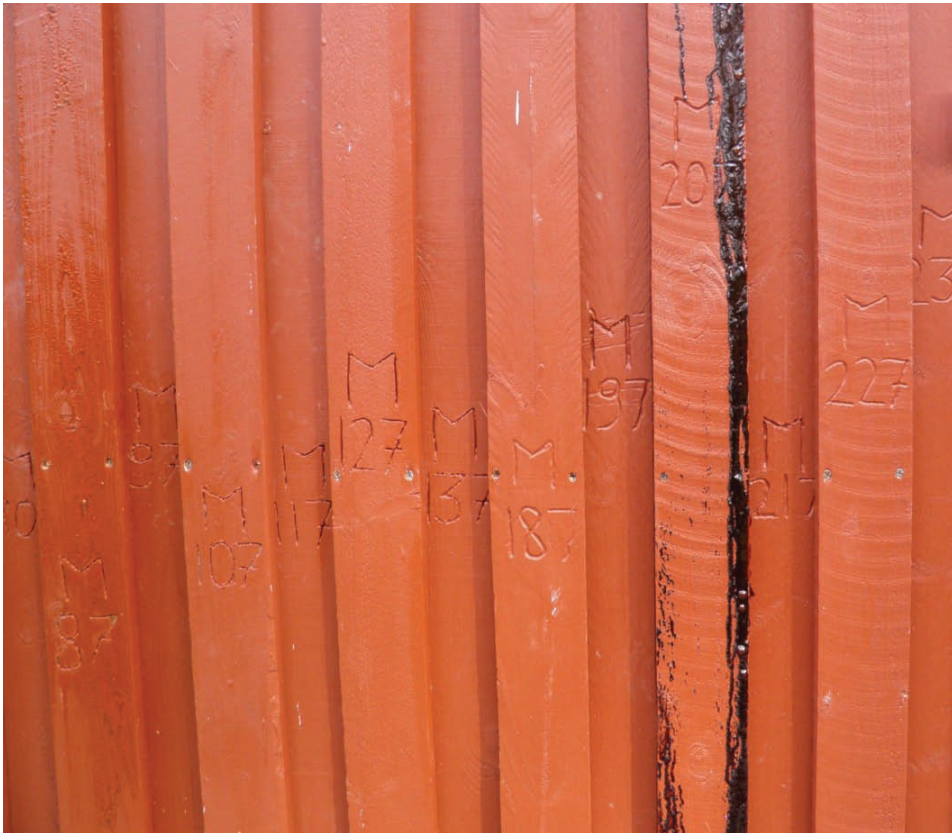
Ulkoverhouslautojen takapinta tutkittiin irrottamalla lautoja seinästä. Millään materiaalilla ei havaittu hometta tai muita biologisia vaurioita laudan takapinnalla. Lautoja irrotettaessa tarkasteltiin myös kiinnitysruuvien mahdollinen korroosio. Minkään materiaalin osalta ei kiinnitysruuveissa havaittu korroosiota. Lautojen takapinnan ulkonäkö sekä takapinnan kosteusnäytteistä mitatut kosteudet on esitetty taulukossa 10. Eri materiaalien lyhenteet on selitetty luvussa 3.3 Ulkoseinän verhous.

Kuva 21. KyAMK:n mäntyöljykäsittely lauta M87 (ensimmäinen vasemmalta) ja Ekopine-käsittely lauta M207 (toinen oikealta) ulkoverhouksessa kesällä 2011.

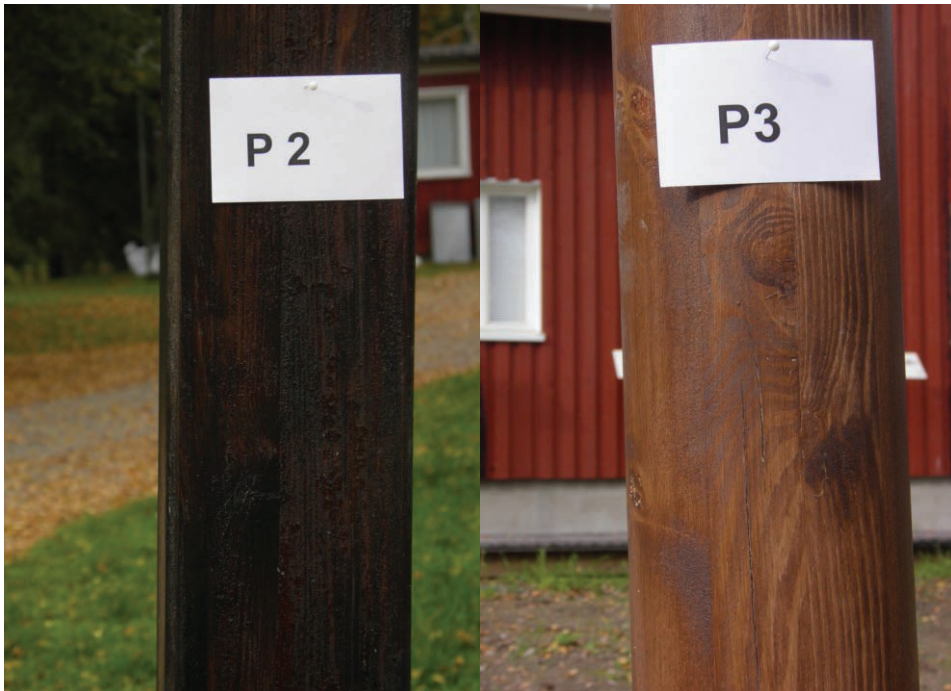
Valaisinpylväiden liimaus ja pintakäsittely oli säilynyt hyvänä syyskuun 2011 arvioinnissa. Joissakin pylväissä (sekä vesilasi- että mäntyöljykäsitellyissä) oli joitakin pieniä halkeamia eteläpuolella (kuva 30). Kahdessa mäntyöljykäsitellyssä pylväessä (pylväät nro 2 ja 3) oli tihkunut mäntyöljyä pintaan (kuva 30). Valaisinpylväät olivat säilyneet hyvinä myös maanpinnan alla olevassa osassa (kuva 31). Valaisinpylväiden ulkonäköarvio on esitetty taulukossa 12.

Kuva 30. Pylväs nro 2, mäntyöljyä tihkunut pintaan. Pylväs nro 3, hieman mäntyöljyä tihkunut pintaan, joitakin halkeamia.

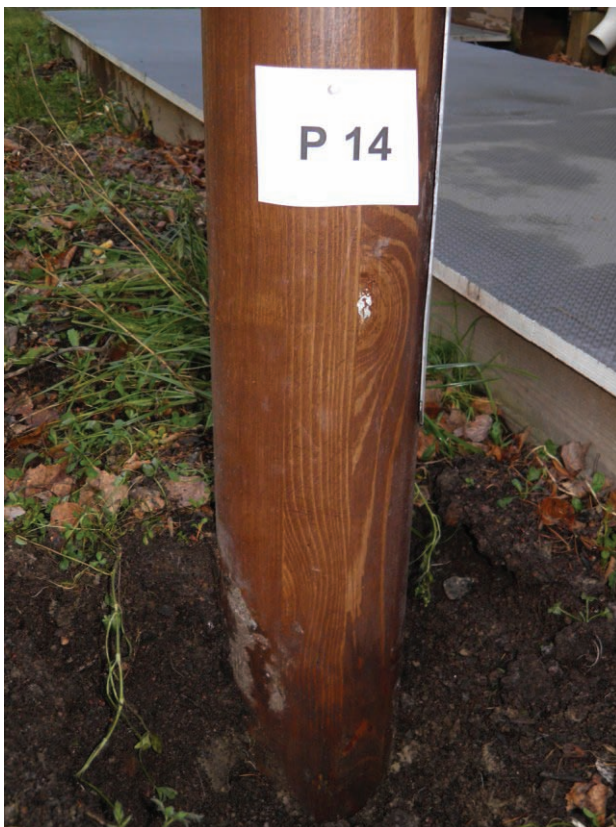
Kuva 31. Esimerkki pylvään nro 14 maanpinnan alla olevasta osasta.

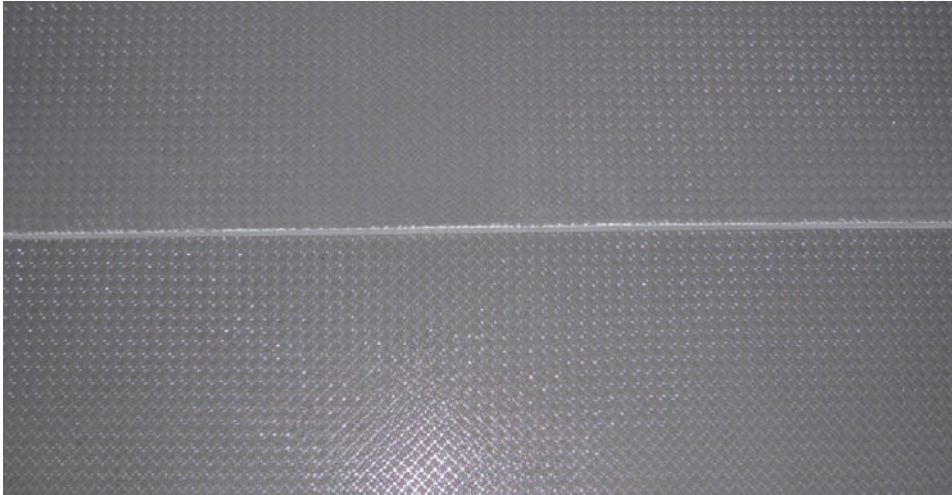
Terassikäytävän Wisa Multifloor -vanerin pinnoite oli säilynyt kaksi vuotta asennuksen jälkeen hyvässä kunnossa. Väri oli pysynyt alkuperäisenä eikä kulumista tai pinnoitteen halkeilua ollut havaittavissa (kuva 32). Pinnoite on helppo puhdistaa tavanomaisella synteettisiä tensidejä sisältävällä puhdistusaineella. Parissa kohtaa pinnoite oli hieman irronnut vanerin reuna-alueella (kuva 33). Reunamaalaus oli paikoin irronnut. Reunassa esiintyi myös yhdessä kohtaa sienikasvustoa (kuva 33).

Kuva 32. Wisa Multifloor -vanerin ulkonäkö. Kuvan yläosassa on alkuperäinen vaneri, joka ei ole ollut ulkokäytössä, ja alaosassa on pudistettu terassikäytävän vaneri, joka on ollut kaksi vuotta ulkokäytössä.

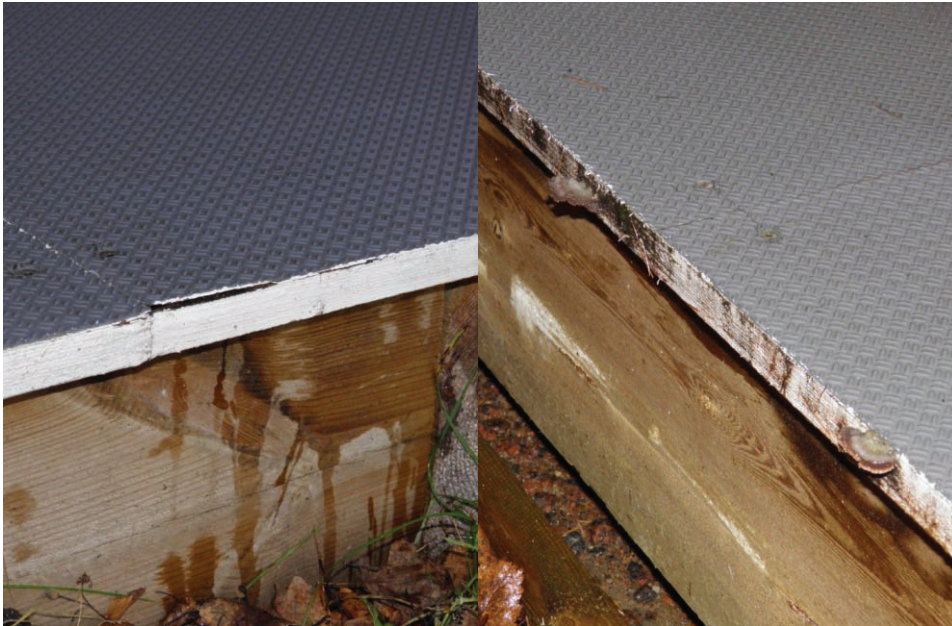
Kuva 33. Vasemmalla Multifloor -vanerin irronnut pinnoite. Oikealla sienikasvustoa Multifloor -vanerin reunassa.

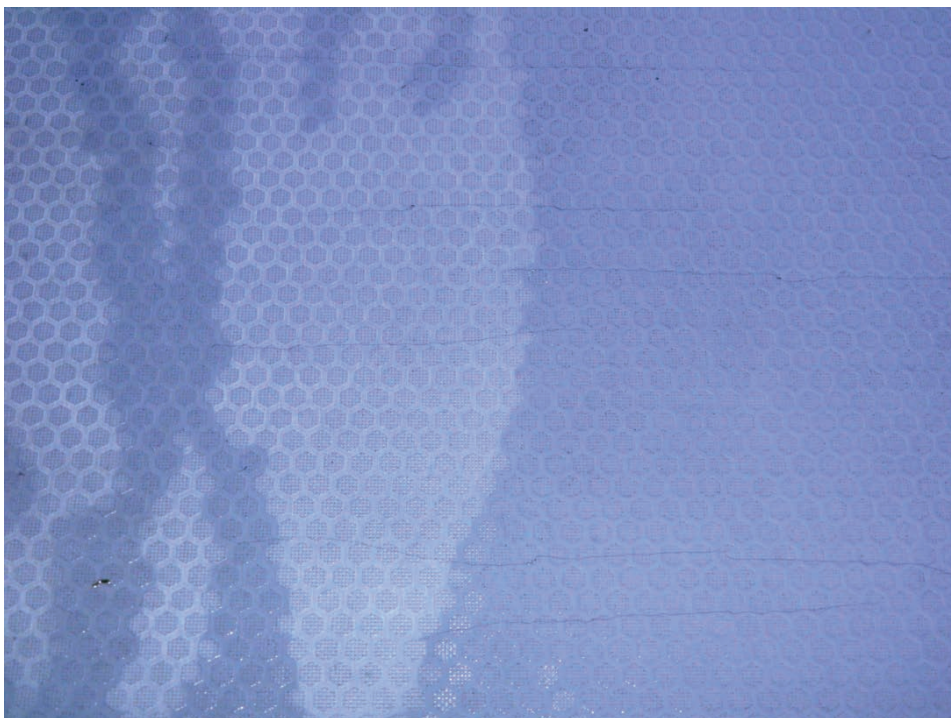
Wisa Hexa Grip -vaneri harmaalla Novox-pinnoitteella oli paikka paikoin halkeillut pinnasta. Halkeamat olivat hiushalkeamia ja niitä esiintyi pintaviilun syysuuntaan jopa 20 kappaletta per vanerin leveysmetri. Halkeamia esiintyi eniten invaluiskan vanerissa, mutta niitä esiintyi myös joissakin sisääntuloterassin ja yläkeran parvekkeen levyissä, tosin vähemmän kuin invaluisassa. Halkeamia oli eniten

Kuva 34. Halkeamia Wisa Hexa Grip, harmaa Novox -vanerin pinnassa.

vanereissa, jotka olivat suoraan alttiina sateelle, sekä niissä terassin ja parvekkeen vanereissa, joihin oli kasautunut suuri määrä lunta talvella 2011. Ensimmäisen talven (2010) jälkeen halkeamia ei ollut havaittavissa. Osassa levyjä, jotka eivät olleet suoraan sateelle alttiina, halkeamia ei esiintynyt. Peruslevyissä ei mikroskooppitarkastelun jälkeen havaittu sellaista vikaa, jolla halkeamat voisi selittää. Halkeamia sisältänyt Novox-pinta on esitetty kuvassa 34.

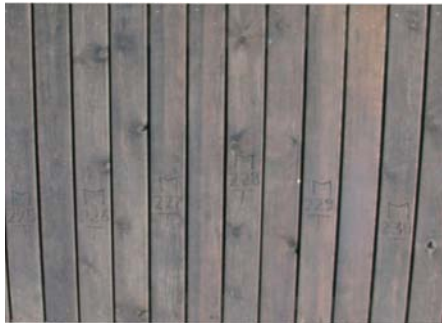
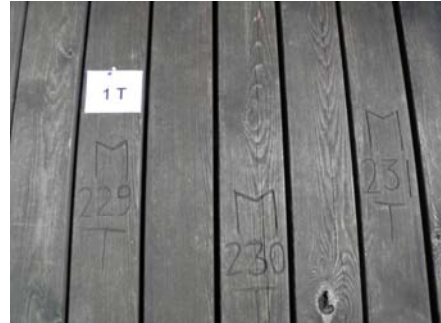
Elementti 1 M221T-M240T	Raaka-aine Mänty, pintapuu	Käsittelyt Mäntyöljy 96 kg/m ³
Arviointi	Massan muutos 2011	+ 12,5 %
	Halkeamat, määrä / koko (7.9.2011)	Pintalape 4,6 / 3,4
	Visuaalinen tarkastelu	Sydänlape 4,3 / 2,8
	Alapinta	Vaaleaa ja harmaata hometta, irtoaa pyyhittäessä
	Yläpinta	Tummanruskea, kulumaa

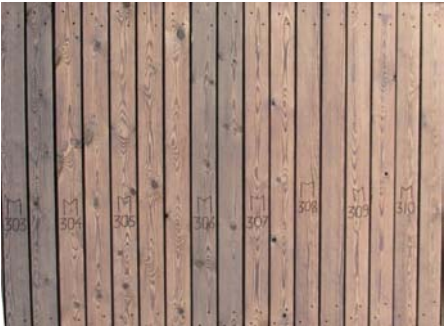
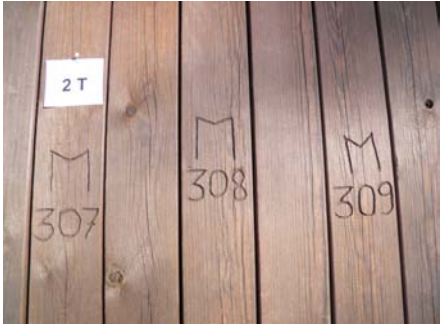
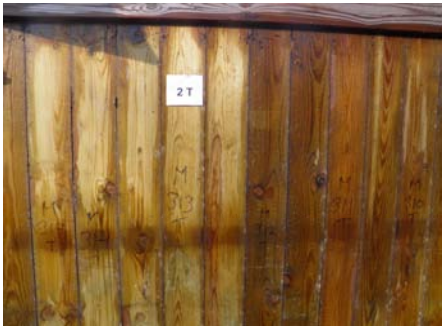
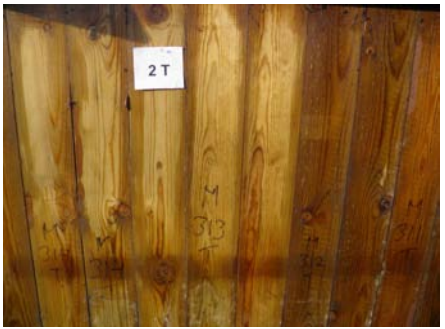
Elementti 2 M303T-M315T	Raaka-aine Mänty, pintapuu	Käsittelyt Volmanit CX-8
Arviointi	Massan muutos 2011 Halkeamat, määrä / koko (7.9.2011)	+ 30,1 % Pintalape 4,4 / 3,6 Sydänlape 3,8 / 3,2
	Visuaalinen tarkastelu	
	Alapinta Yläpinta	Hometta, irtoaa pyyhittäessä Ruskea, kulumaa, irronneita lustoja

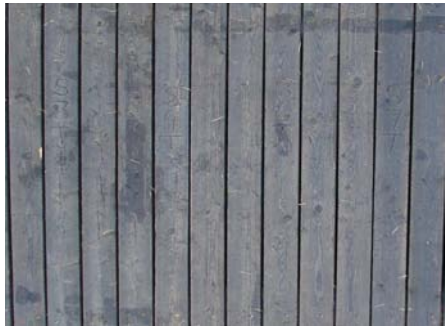
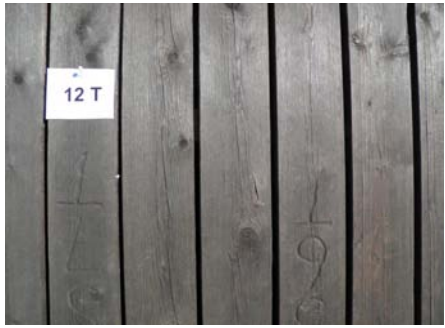
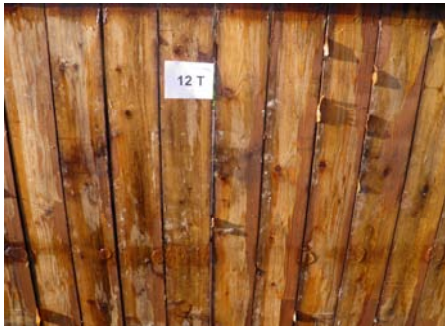
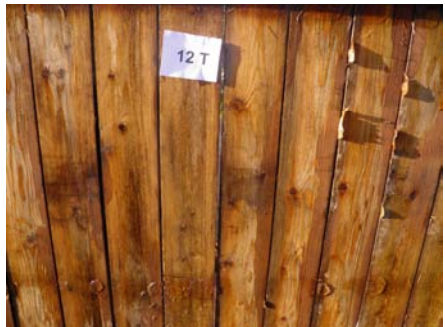
Elementti 12 S1T-S15T	Raaka-aine	Käsittelyt
	Lehtikuusi, sydänpuu	Käsittelemätön
Arviointi	Massan muutos 2011	+ 21,3 %
	Halkeamat, määrä / koko (7.9.2011)	Pintalape 4,6 / 4,0
		Sydänlape 4,2 / 3,1
	Visuaalinen tarkastelu	
	Alapinta	Siitepölyä, vaaleaa hometta, irtoaa pyyhittäessä
	Yläpinta	Tumma, kulumaa ja nukkaa

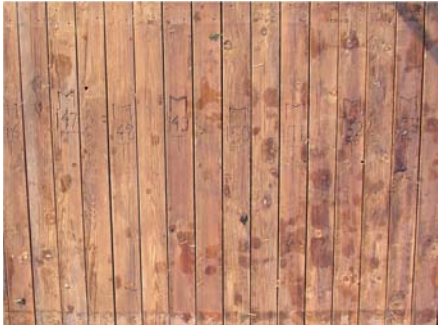
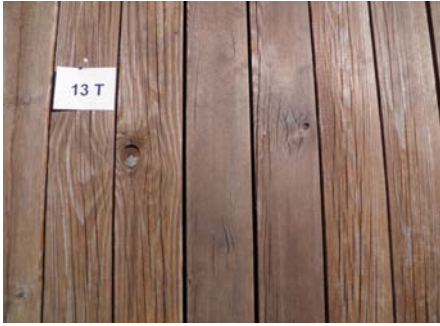
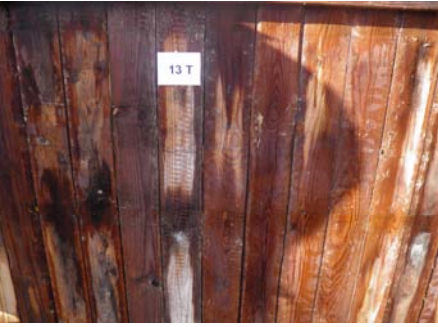
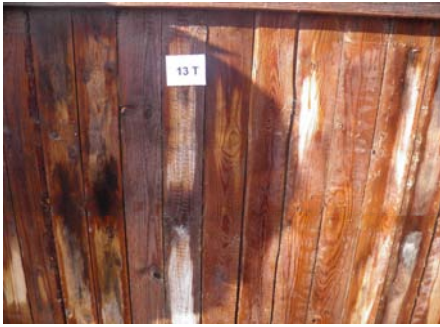
Elementti 13 M143T-M156T	Raaka-aine Mänty, pintapuu	Käsittelyt Vesilasi 12,4 %, höyrytys 120 °C
Arviointi	Massan muutos 2011	+ 63,7 %
	Halkeamat, määrä / koko (7.9.2011)	Pintalape 4,8 / 4,8
		Sydänlape 4,4 / 4,5
	Visuaalinen tarkastelu	
	Alapinta	Siitepölyä, tummaa hometta, vesilasilaikkuja
	Yläpinta	Ruskean-/harmaanoranssi, kulumaa, nukkaa

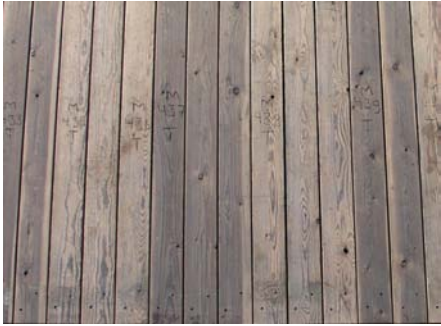
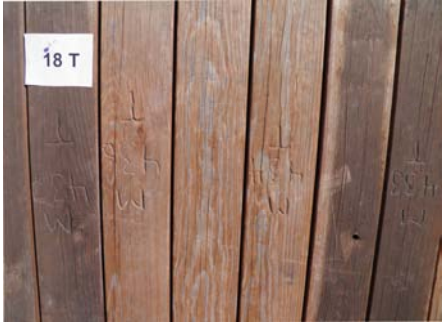
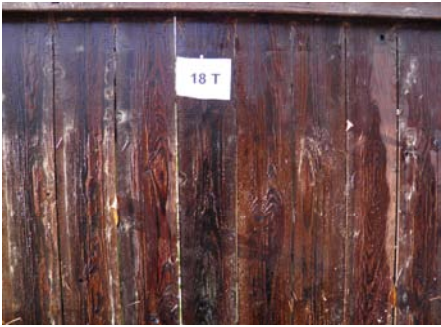
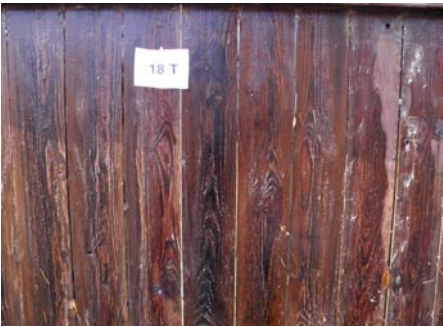
Elementti 18 M431T-M443T	Raaka-aine Mänty, pintapuu	Käsittelyt Vesilasi 10 %, lämpökäsittely 212 °C
Arviointi	Massan muutos 2011 Halkeamat, määrä / koko (7.9.2011)	+ 43,8 % Pintalape 5,0 / 4,1 Sydänlape 3,8 / 2,8
	Visuaalinen tarkastelu	
	Alapinta	Siitepölyä, irtoaa pyyhittäessä
	Yläpinta	Vaaleanruskea, kulumaa

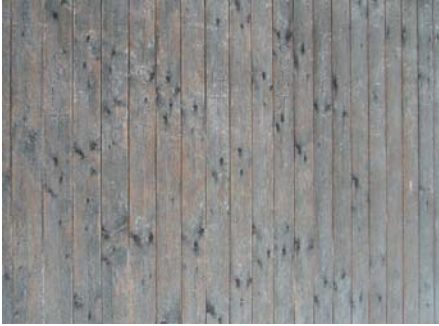
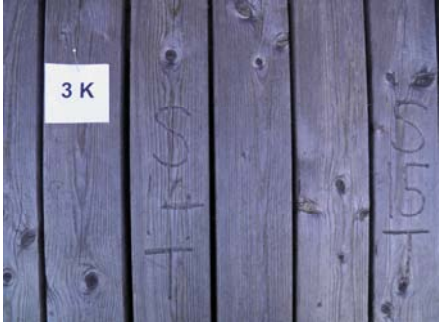
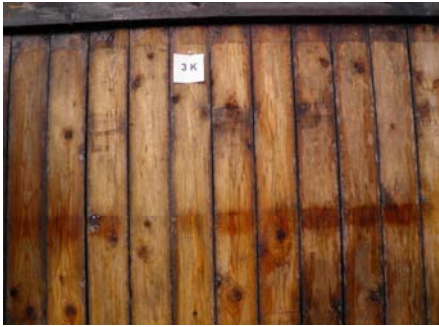
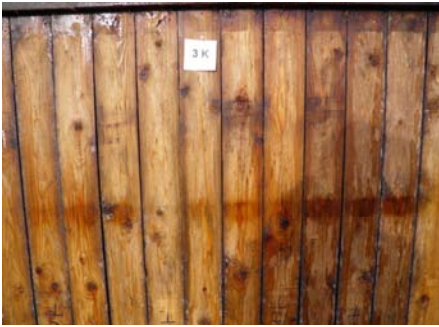
Elementti 3 S5T-S20T	Raaka-aine Lehtikuusi, sydänpuu	Käsittelyt Käsittelemätön
Arviointi	Massan muutos 2011 Halkeamat, määrä / koko (7.9.2011)	+ 21,4 % Pintalape 4,5 / 3,5 Sydänlape 3,9 / 3,1
	Visuaalinen tarkastelu	
	Alapinta	Siitepölyä, irtoaa pyyhittäessä
	Yläpinta	Harmaa, nukkaa
