## **1960- ja 1970-lukujen pientalojen maanvaraisen kaksoislaattaperustuksen ongelmat ja niiden kor- jaaminen**

Opinnäytetyö 2013

Opinnäytetyöni käytännön osio perustui 1974 rakennetun pientalon vuonna 2011 toteutettuun kosteusvaurioiden korjausprojektiin. Korjauskohde oli tyypillinen esimerkki 1970-luvun maanvaraisella kaksoislaattaperustuksella toteutetusta talosta. Myös talon ongelmat olivat tuon ajan pientaloille tyypillisiä. Talossa esiintyvät kosteusvauriot johtuivat perustusratkaisun lisäksi puutteellisista vedeneristyksistä, sadevesijärjestelmistä ja salaojista. Työssäni käsittelin talon sisäpuolisten rakenteiden korjausmenetelmiä, sekä rakennuksen ulkopuolisia kosteuden hallintaan ja salaojitukseen liittyviä korjauksia.

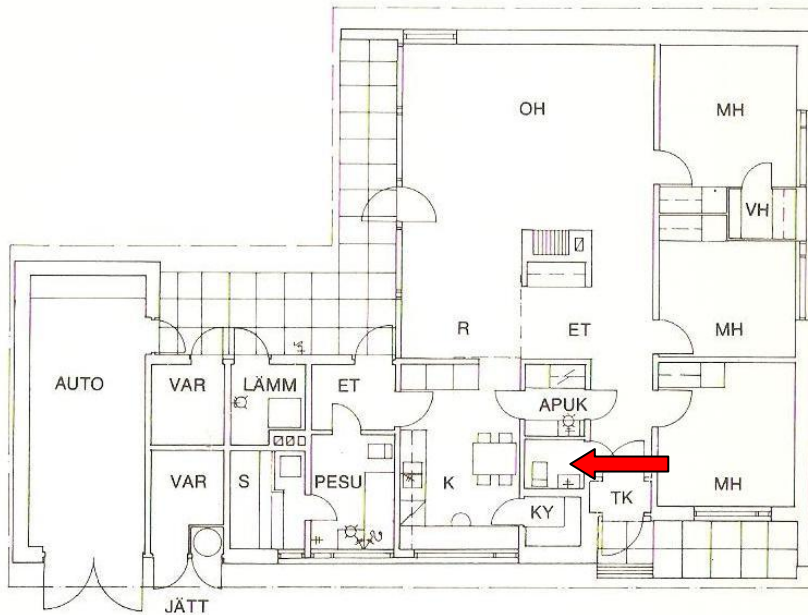
Kuva 1. Kohteen pohjapiirustus, johon kosteusvaurion aiheuttaneen putken vuoto kohta merkitty nuolella

Lattiaa avattaessa huoneistoon levisi heikko kellarin haju, hajun perusteella alapohjassa on mahdollisesti ongelmia enemmänkin. Vuotokohta (ks. kuva 1.) paljastui metalliseen käyttövesijohtoon, jonka korrosio oli syövyttänyt puhki (kuva 3.). Rikkoutuneesta putkesta vettä vuoti kaksoislaatta-alapohjan eristetilään. Itä-Suomen Rakennuskuivaus Oy:n kosteusmittaaja kutsuttiin jälleen paikalle kartoittamaan alapohjan kosteusvaurion laajuus. Kosteusmittaukset paljastivat, että koko talon alapohja oli märkä, ja kaikki lattiarakenteet oli avattava.

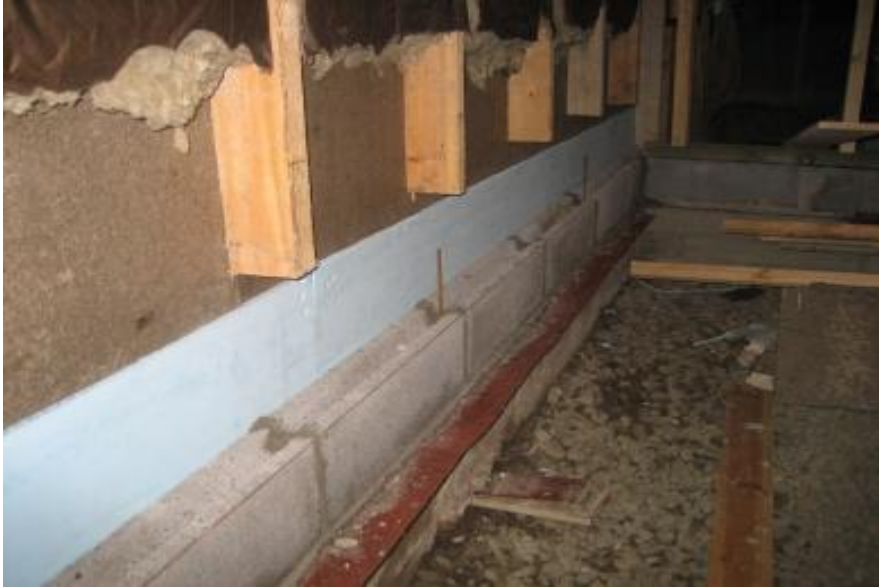
Kuva 7. Harkkojen väliin injektoidut kierretangot alasidepuun kiinnitystä varten

kermiä. Sokkeliin injektoidaan kemiallisella ankkurilla (esimerkiksi HILTI HIT-HY 150 tai vastaava) alasidepuun kiinnitystä varten 10 millimetrin vahvuiset kierretangot (kuva 7.), joiden mitoitus keskeltä keskelle on 1200 millimetriä. (14, 23–26.) Kierretangot mitoitetaan harkkojen saumaan. Kierretankojen pituuden tulee olla 20 millimetriä yli harkkojen päälle asennettavan alaohjauspuun yläpinnan.
