NDT-menetelmistä ja niiden valinnasta tutkimustyössä

Santeri Anttila

Tekniikan alan opinnäytetyö
Konetekniikka
Insinööri AMK

KEMI 2013

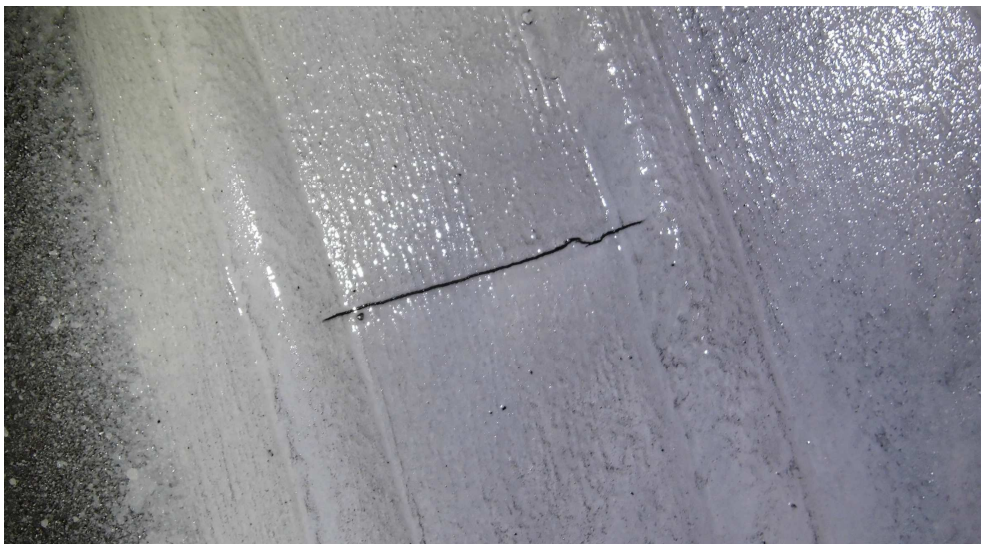
Kuva 2. Magneettijauheella löytynyt särö savukaasupuhaltimen siipipyörässä.

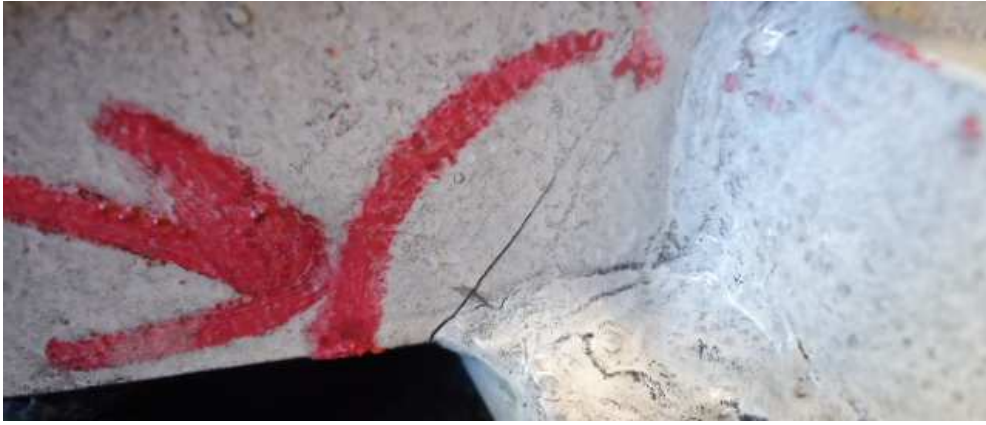
Kuva 3. Särö lähtenyt hitsipalon vierestä ja jatkunut perusaineeseen.

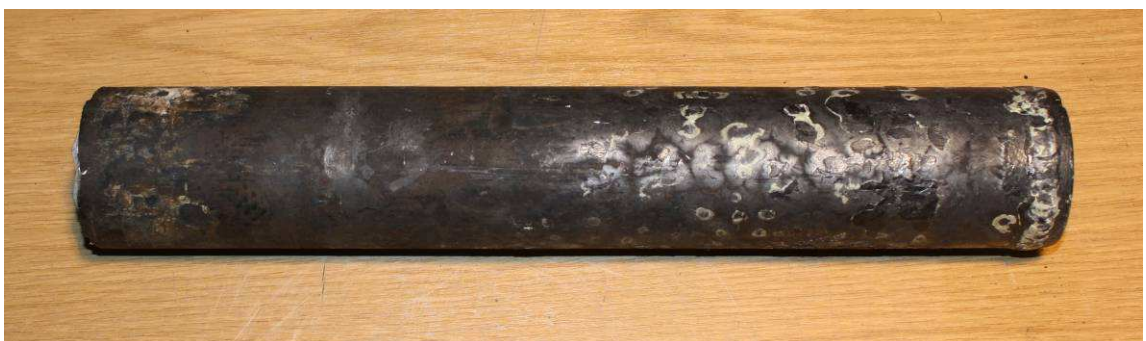
Kuva 17. Lämmönvaihtimen putki, pinta kerrostuman peitossa.

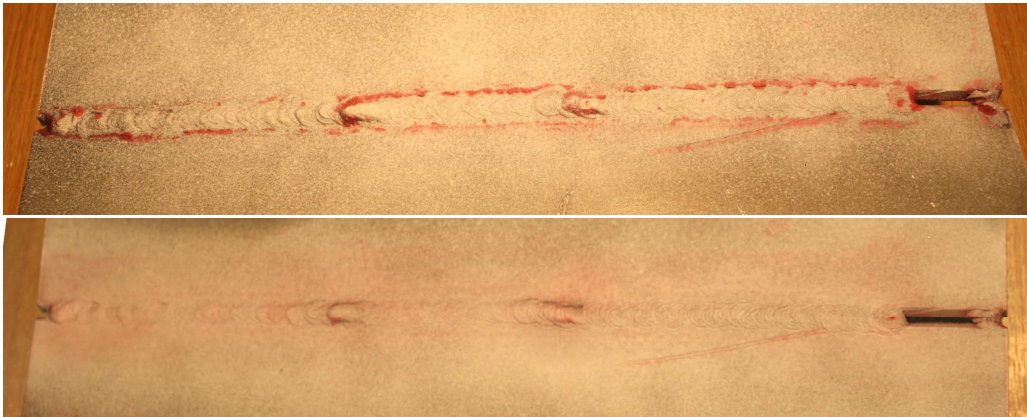
Visuaalisessa tarkastuksessa todettiin hitsin onnistuneen hyvin. Aloitus ja lopetuskohdissa vajaata hitsiä . sekä imuontelo. Tunkeumanestetarkastuksessa todettiin lopetuskohdan imuontelo (PTK-016). Röntgenkuvauksella havaittiin vajaa juuri, imuontelo, aloitus- ja lopetuskohdat sekä raapaisu jälki.

Kuva 3. PT-tarkastus ennen hiekkapuhallusta (yllä) ja hiekkapuhalluksen jälkeen (alla).

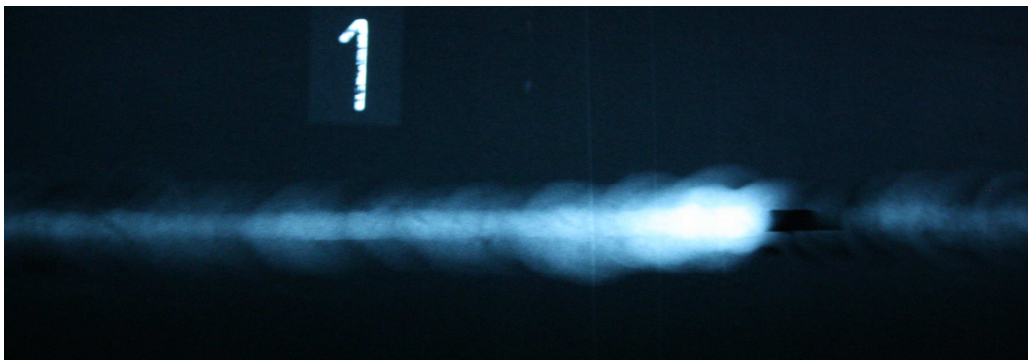
Kuva 5. RT-tarkastus havaitsi vajaan juuren sekä hitsien alku- ja loppukohtat.

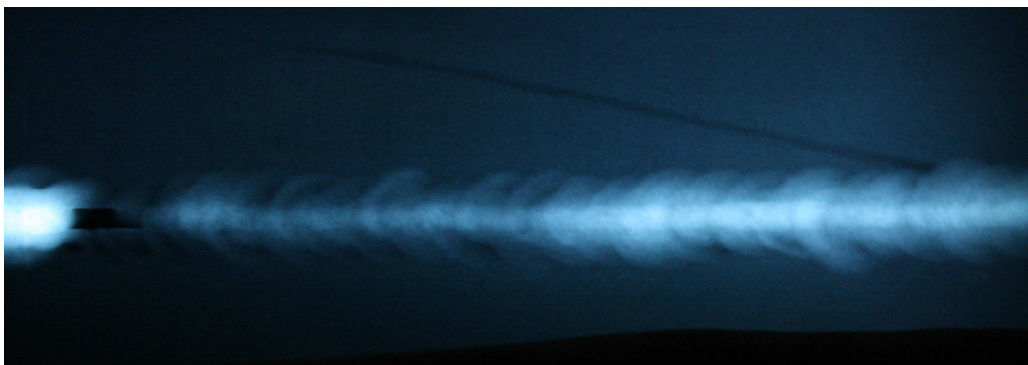
Kuva 6. RT-tarkastuksessa havaittiin myös puikon raapaisujälki

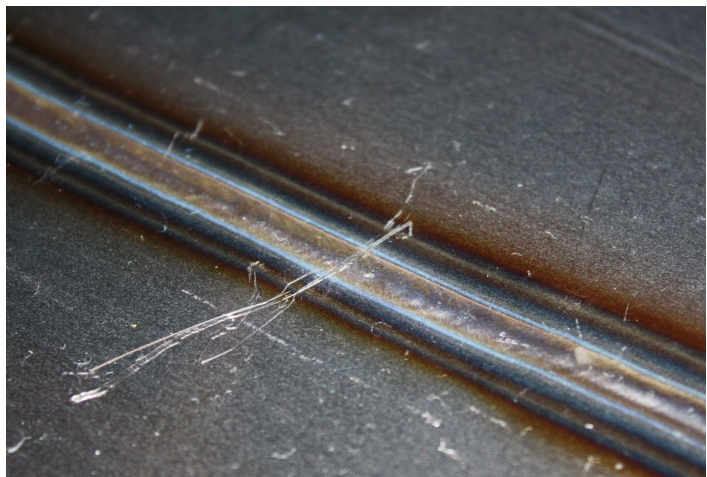
Kuva 2. Lähikuva hitsin pinnasta (naarmu)

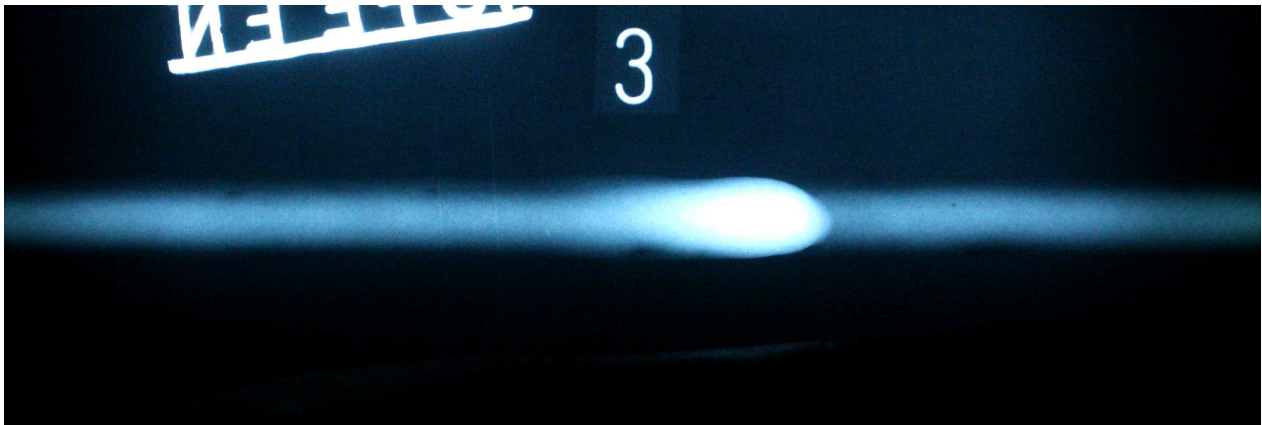
Kuva 3. Ylisuuri kupu antaa vaalean näyttämän RT-filmissä

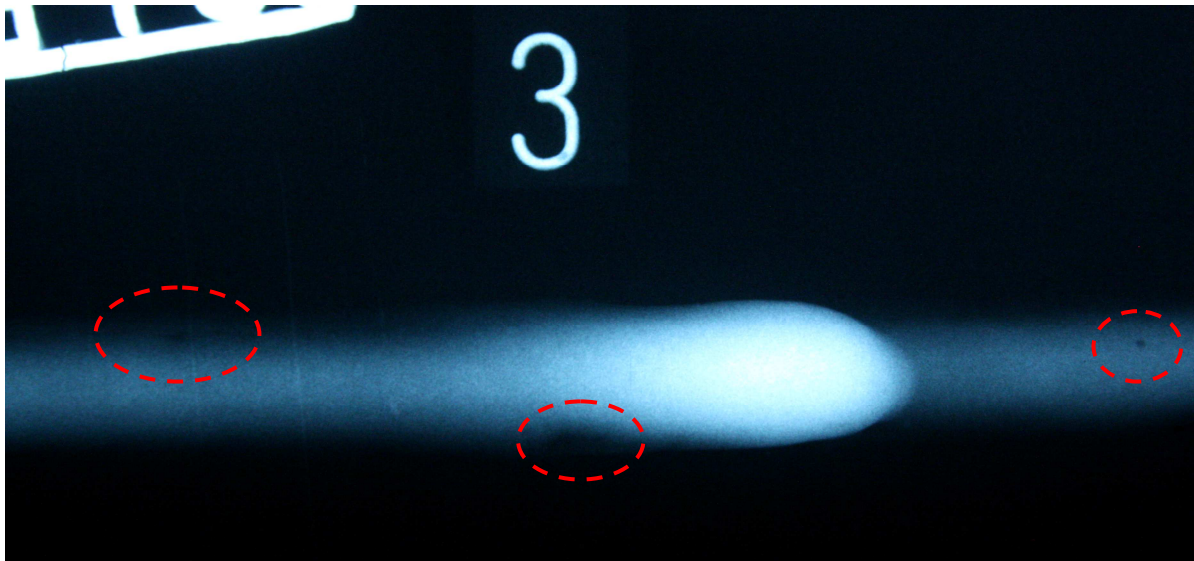
Hitsattu levy 3 oli hitsattu MIG/MAG menetelmällä X-railoon. Levy harjattiin teräsharjalla ennen tarkastusta. Visuaalisessa tarkastuksessa todettiin vajaata hitsiä molemmin puolin sekä ylisuuri kupu keskellä hitsiä. PT-tarkastuksessa ylisuuren kuvun valuma (alapinta) antoi selkeän näyttämän. RT-tarkastuksessa todettiin: korkea kupu, vajaata hitsiä (erityisesti aloitus/lopetuskohdissa) ja huokonen.

Kuva 4. Tarkempi kuva hitsistä, huomaa huokonen sekä vajaa hitsi

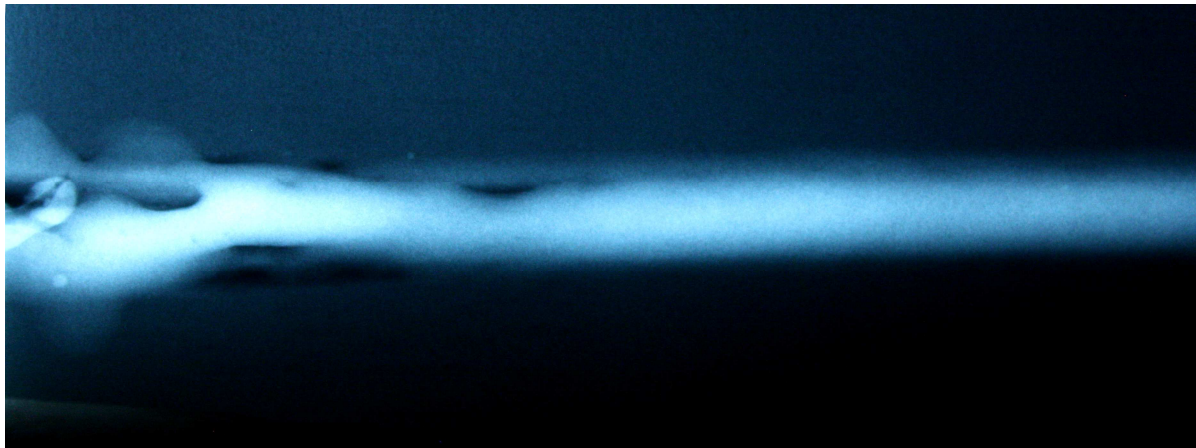
Kuva 5. Aloituskohdan erinäisiä hitsausvirheitä, mm. vajaata hitsiä ja reunahaavaa

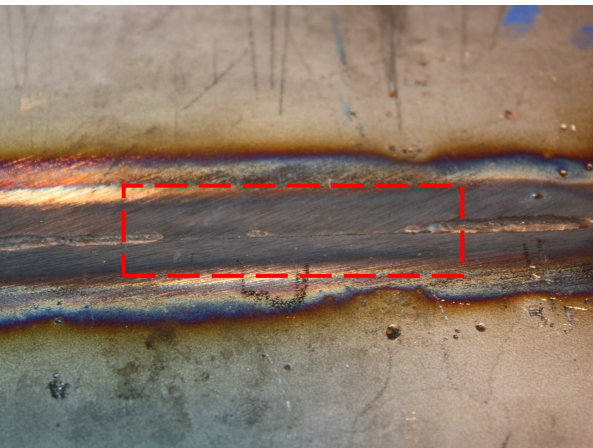
Kuva 3. Vajaa tunkeuma

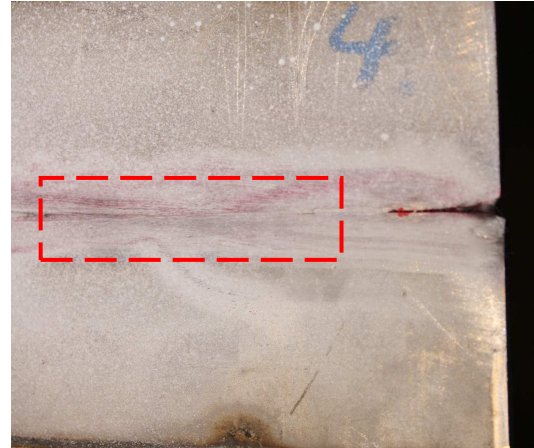
Kuva 4. Vajaa tunkeuma ei indikoi PT-tarkastuksessa

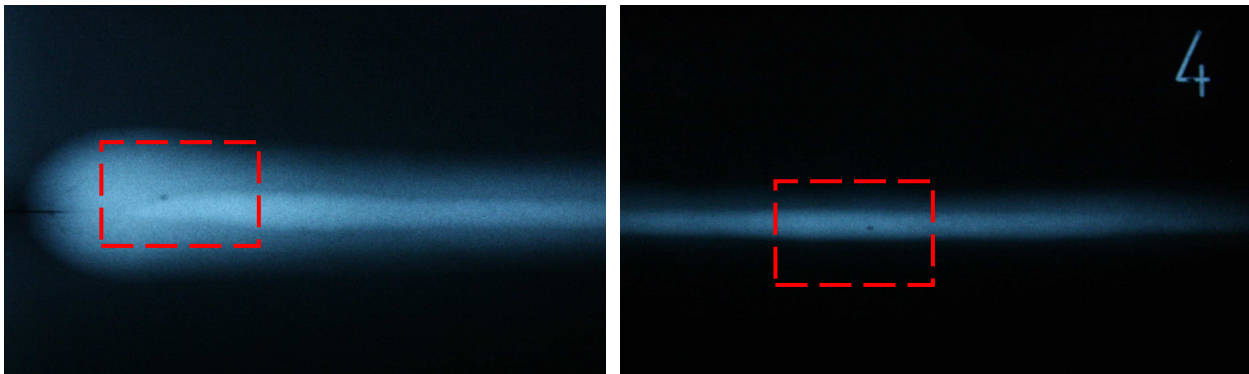
Hitsattu levy 4 oli hitsattu MIG/MAG menetelmällä V-railoon. Tarkastusmenetelmiksi valittiin VT, PT ja RT. Ennen tarkastusta levyn pinta konekiillotettiin hitsin hapettuman vuoksi. Visuaalisessa tarkastuksessa todettiin levyn juuressa vajaata tunkeumaa. Juuri paikoin täysin raaka. Tunkeumanestetarkastus ei yllättäen indikoinut raakaa juurta. Väri indikoi ainostaan lopetuskohdan imuontelon. (PTK-012) Röntgentarkastuksessa havaittiin kaksi huokosta kts. kuva 6. Vajaa juuri ei näy selvästi filmeissä.

Kuva 6. Lähikuva huokosista.

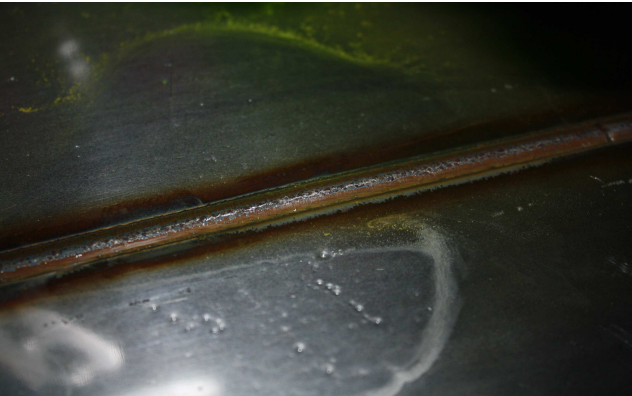
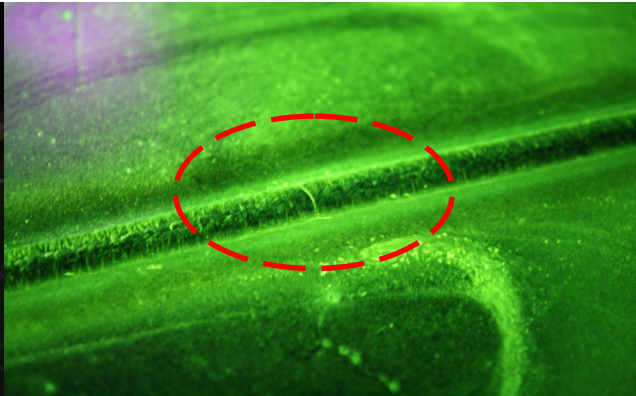
Kuva 3. Levy 5 taivutuksen jälkeen. MT-menetelmällä havaittiin säröt, joita ei silmin näkynyt.

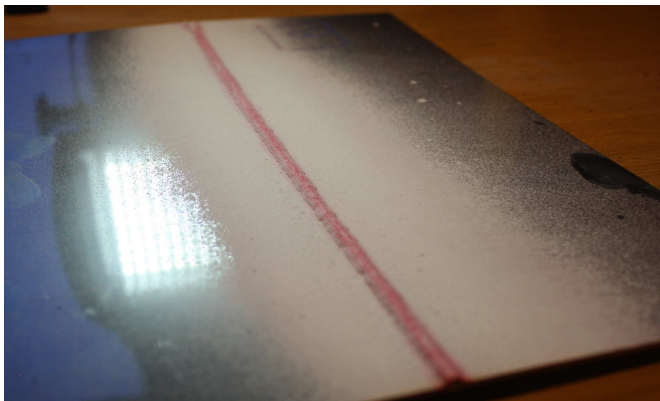
Tilaaaja: Kemi-Tornion ammattikorkeakoulu	Tarkastaja: S.Anttila	Pvm: 27.4.2013
Kohde: Hitsatut levyt 7 ja 8		
Piirustus nro -	Osan nro -	
Tarkastusmenetelmä: VT, PT		
<p>Tarkastettiin levyt 7 ja 8. Levyt on hitsattu käyttäen MIG/MAG menetelmää. Levyille suoritettiin visuaalisen tarkastuksen lisäksi tunkeumanestetarkastus (PTK-009, PTK-010).</p> <p>Visuaalisessa tarkastuksessa molemmissa levyissä havaittiin selkeää hapettumista hitsin pinnassa. Levyn 7 hitsi konekiillotettiin ja levyn 8 hitsi puhdistettiin vain liuottimella. Levyjen hitseissä ei todettu hitsausvirheitä.</p> <p>Tunkeumanestetarkastuksessa levyn 7 pinta ei indikoi, levyn 8 hapettuma antaa tasaisen näyttämän hitsin pintaan. Voidaan todeta, että hapettuma antaa niin sanotun valenäyttämän.</p>

Kuva 3. Levy 7	Kuva 4. Levy 8, hapettuma aiheuttaa tasaisen näyttämän

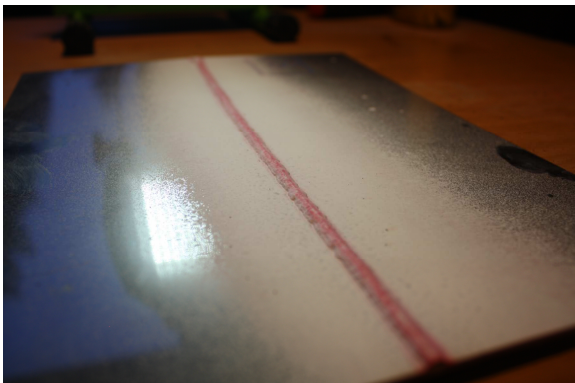
Tilaja: Kemi-Tornion ammattikorkeakoulu	Tarkastaja & Pvm. S.Anttila 27.04.2013
Kohde: Hitsattu levy 8	
Tarkastettavat alueet: Hitsi + 10mm perusainetta molemmin puolin	
Piirustus nro / Osan nro Levy 8	Hitsaajan nimi / hitsin tunnus -
Aine: Ruostumaton teräs, EN 1.4509, paksuus 2,0 mm	Pinnan laatu: Hitsattu
Valmistusvaihe: Hitsattu, lisäaine 430Ti	Lämpökäsittelytila: Ei
Puhdistusmenetelmä: Teräsharja	Tarkastuslämpötila: 22 °C
Tunkeumaneste: BYCOTEST RP 20 BATCH 359	Vaikutusaika: 20 min
Tunkeumanesteen poisto: BYCOTEST C10 BATCH 1860	
Kehite: BYCOTEST D30 BATCH 667	Vaikutusaika: 15 min
Valaistuksen laatu: KÄSIVALAISIN	Jälkipuhdistusmenetelmä: Ei
Asiakirja, joka määrittelee laadun: SFS-EN 571-1, SFS-EN 1289	
<input checked="" type="checkbox"/> Kuva <input type="checkbox"/> Piirros <input checked="" type="checkbox"/> Selvitys	
<p>Suoritettiin tunkeumanestetarkastus hitsatulle levyllä 8. Hitsin pinnassa hapettumista. Hapettuma jättää tasaisen näyttämän hitsin päälle. Vertailussa levyyn 7. näyttämä poistuu, kun hapettuma hiotaan mekaanisesti.</p>

Kuva 1. Yleiskuva levyistä 8	Kuva 2. Näyttämä johtuen hapettumasta

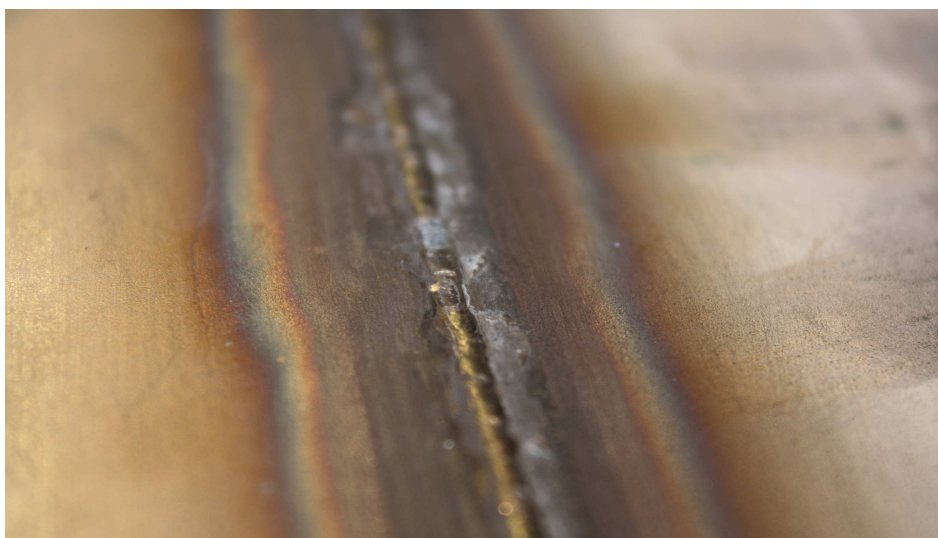
Kuva 3. Hitsin juuri ennen hiekkapuhallusta. Kuona peittää vaajaan juuren

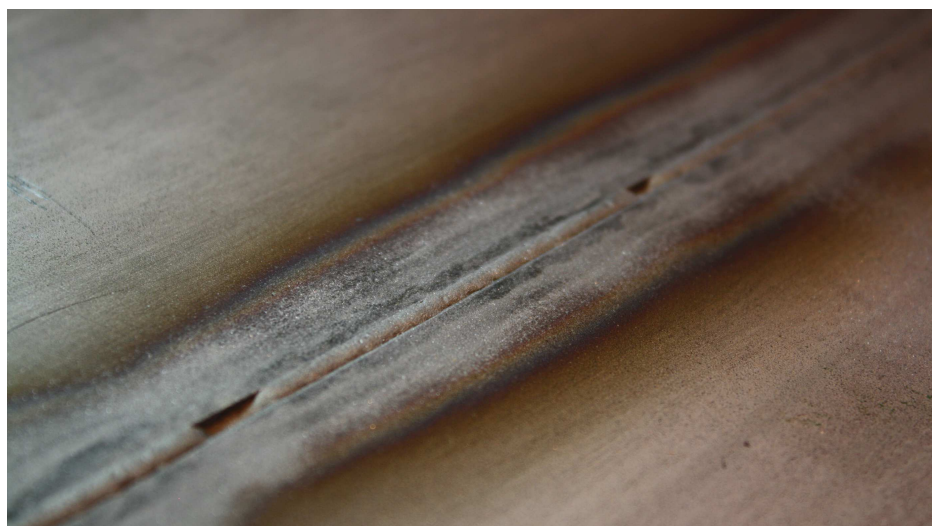
Kuva 4. Hitsin juuri hiekkapuhalluksen jälkeen. Aloitus/lopetuskohtien vajaata juurta

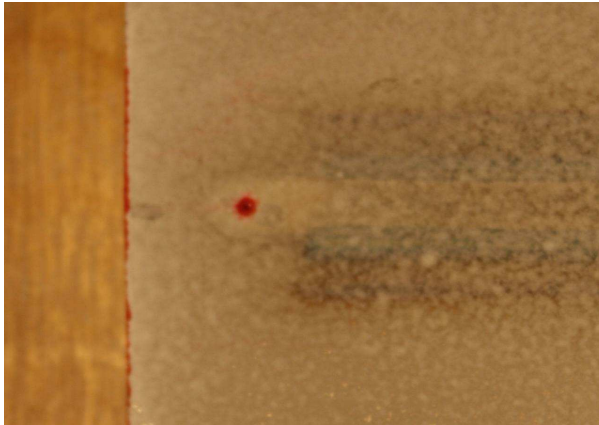
Tilaja: Kemi-Tornion ammattikorkeakoulu	Tarkastaja & Pvm. S.Anttila 27.4.2013
Kohde: Hitsattu levy 11	
Tarkastettavat alueet: Hitsi + 10mm perusainetta molemmin puolin	
Piirustus nro / Osan nro Levy 11	Hitsaajan nimi / hitsin tunnus -
Aine: Ruostumaton teräs, AISI 443, paksuus 1,5 mm	Pinnan laatu: Hitsattu
Valmistusvaihe: Hitsattu ilman lisäainetta	Lämpökäsittelytila: Ei
Puhdistusmenetelmä: Liutinpesu	Tarkastuslämpötila: 22 °C
Tunkeumaneste: BYCOTEST RP 20 BATCH 359	Vaikutusaika: 20 min
Tunkeumanesteen poisto: BYCOTEST C10 BATCH 1860	
Kehite: BYCOTEST D30 BATCH 667	Vaikutusaika: 15 min
Valaistuksen laatu: KÄSIVALAISIN	Jälkipuhdistusmenetelmä: Ei
Asiakirja, joka määrittelee laadun: SFS-EN 571-1, SFS-EN 1289	
<input checked="" type="checkbox"/> Kuva <input type="checkbox"/> Piirros <input checked="" type="checkbox"/> Selvitys	
<p>Tarkastettiin hitsattu levy 11. Levyn tunkeumanestetarkastuksessa todettiin pieni imuontelo hitsin lopetus- kohdassa.</p>

Kuva 1. Tarkastettu hitsi, levy 11	Kuva 2. Lopetuskohdan imuontelo

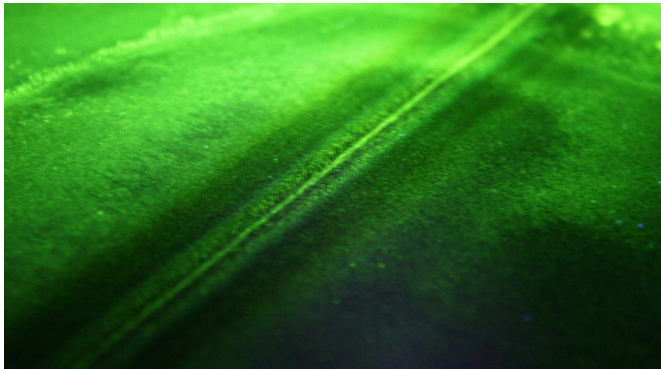
Tilaja: Kemi-Tornion ammattikorkeakoulu	Tarkastaja & Pvm. S.Anttila 5.5.2013
Kohde: Hitsattu levy 12	
Tarkastettavat alueet: Hitsi + 10 mm perusainetta molemmin puolin	
Piirustus nro / Osan nro -	Hitsaajan nimi / hitsin tunnus -
Aine: Ruostumaton teräs, AISI 443, paksuus 1,5 mm	Pinnan laatu: Hitsattu
Valmistusvaihe: Hitsattu	Lämpökäsittelytila: -
Puhdistusmenetelmä: Liutinpesu	Peittoväri: -
Magnetointimenetelmä: IES CONTOUR PROBE	Magneettijauhe: BYCOTEST 101 BATCH 1363
Magneettivuon suunta: VASTAKKAISET	Magneettijauheen levitys: SPRAY
Magnetointiarvot: 220V / 4,5 KG AC OHJE SFS-EN 1290	Jäännösmagnetismin poisto: EI
Valaistuksen laatu: UV-valo, SUPER GLO BLACK-LIGHT 100 W	Jälkipuhdistusmenetelmä: EI
Asiakirja, joka määrittelee laadun: SFS-EN 1290, SFS-EN 1291	
<input checked="" type="checkbox"/> Kuva <input type="checkbox"/> Piirros <input checked="" type="checkbox"/> Selvitys	
<p>Tarkastettiin levy 12 fluoresoivalla menetelmällä. Testauksessa todettiin hitsin keskialueella valenäyttämä. Lopetuskohdassa imuontelo.</p>

Kuva 1. Valenäyttämä hitsin keskellä.	Kuva 2. Imuontelo lopetuskohdassa.

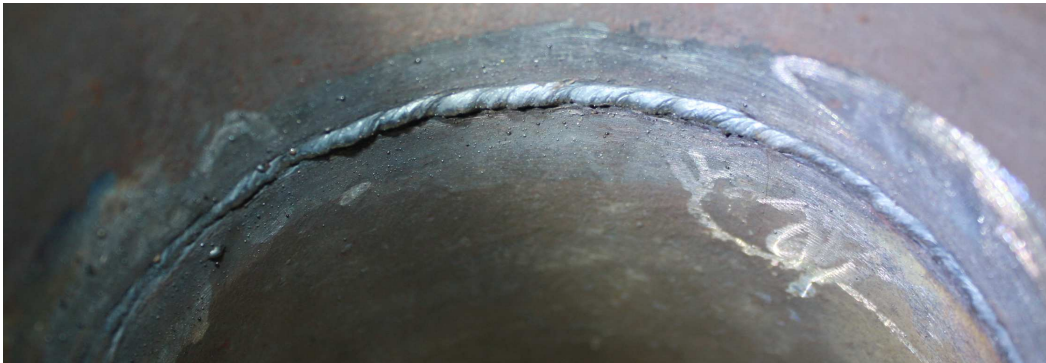
Kuva 4. Juurenpuoli. Roiskeita ja vajaata tunkeumaa

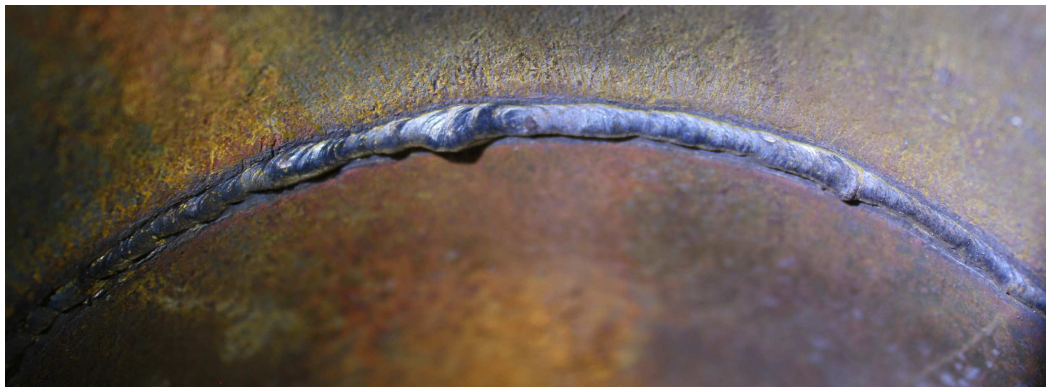
Kuva 5. Juurenpuoli. Vajaata juurta

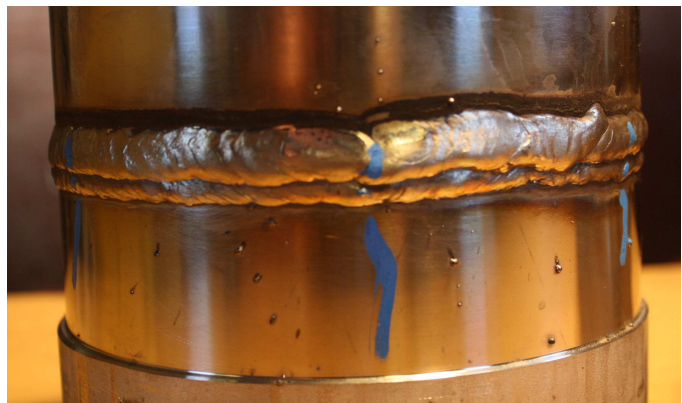
Kuva 2. Roiskeita hitseissä/perusaineella
