Tuulettuvan alapohjan saneeraus

Opinnäytetyö

Saneerattu taloyhtiö sijaitsee Joensuussa osoitteessa Vanamonkatu 27. Talot on rakennettu vuonna 1958 ja ne ovat puurunkoisia kaksikerroksisia rivitaloja. Taloissa on puupaneeliulkoverhous ja konesaumattupeltikate. Huoneistot ovat kaikki kaksikerroksisia ja niitä on neljästä viiteen kappaletta jokaisessa talossa. Taloja on yhteensä yhdeksän kappaletta ja kahdeksassa niistä on tuulettuva alapohja. Yhdessä taloista on käyttökellari, jossa sijaitsevat pyykkitupa, sauna sekä varastotiloja. Tämän talon alapohjarakenne sekä koko kellari on betonirakenteinen. Kaikissa muissa taloissa alapohjarakenne on puuta ja saneeraus tehtiin niihin. Alla yksi taloista saneerauksen jälkeen (kuva 1).

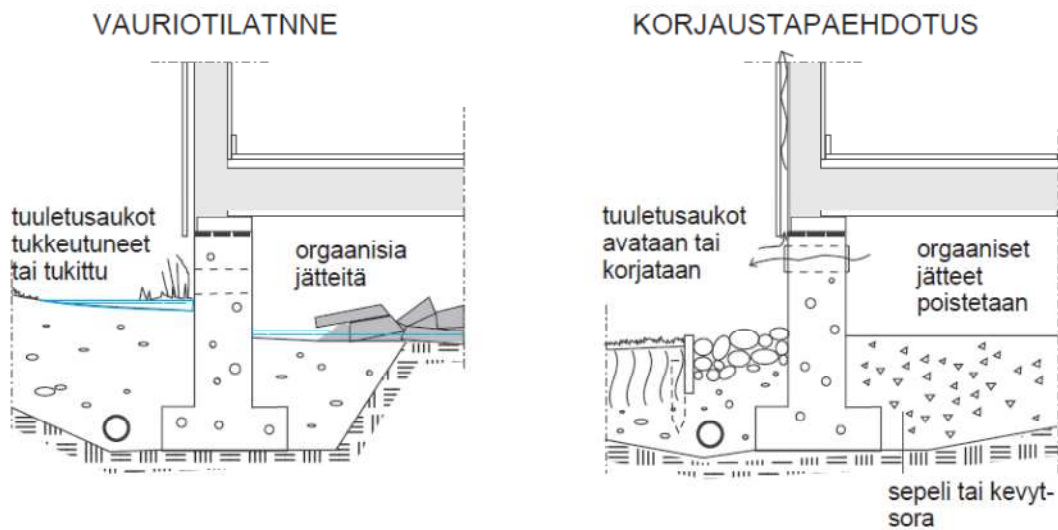
Taloyhtiössä oli tehty kuntokartoitus sisäilmaongelmaepäilyn vuoksi. Kartoituksessa selvisi, että taloyhtiön sisäilmaongelmat johtuivat liian pienestä ilmatilasta alapohjassa, pienistä ilmanvaihtoventtiileistä ja niiden vähäisestä määrästä, rakennusjätteistä ja muottilaudoituksista, jotka olivat jääneet poistamatta rakennusvaiheessa. Kuvassa 2 on esitetty kuinka ilmanvaihdon riittämättömyys sekä orgaaniset jätteet ryömintätilassa aiheuttavat ongelmia rakenteissa ja sisäilmassa. Kuvassa 3 ongelmat on korjattu lisäämällä ilmanvaihtoa ja poistamalla orgaaniset jätteet sekä lisäämällä sepeli tai kevytsora ryömintätilaan. Lisäksi maanpinta on muotoiltu rakennuksesta poispäin viettäväksi.

KUVA 2. Alapohjarakenteen vauriotilanne. Vasemman puoleisessa kuvassa näkyy vääränlainen rakenne. (Kuva: Rakennuksen kosteus – ja mikrobivauriot. Korjausrakentaminen. 1999. RT kortti 80-10712).

KUVA 3 Alapohjarakenteen korjaustapaehdotus. Oikeanpuoleisessa kuvassa rakenne on korjattu. (Kuva: Rakennuksen kosteus – ja mikrobivauriot. Korjausrakentaminen. 1999. RT kortti 80-10712).

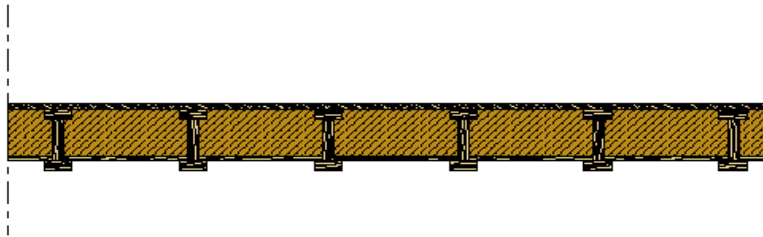
Vanha alapohjarakenne oli purutäytteinen ja pääosin täysin alkuperäisessä kunnossa. Kuvassa 4 on leikkauskuva vanhasta alapohjarakenteesta. Joissain osakehuoneistoissa oli sattunut vesivahinkoja, jolloin kastunut purueriste oli korvattu mineraalivillalla. Lämpö - ja kosteusteknisesti vanha alapohjarakenne ei vastannut tämän päivän vaatimuksia. Kuvassa 5 on leikkauskuva vanhasta ilmatilasta alapohjarakenteesta. Vanhan alapohjarakenteen lämpö- ja kosteustekniset laskelmat on esitetty liitteessä 1. Laskelmat on tehty ohjelmalla DOF-LÄMPÖ 2.2.

KUVA 4. Leikkauskuva vanhasta alapohjarakenteesta. Kuvassa näkyvä ruskea alue on poistettu vanha purueriste. Piirtäjä Mika Laukkanen 2012.

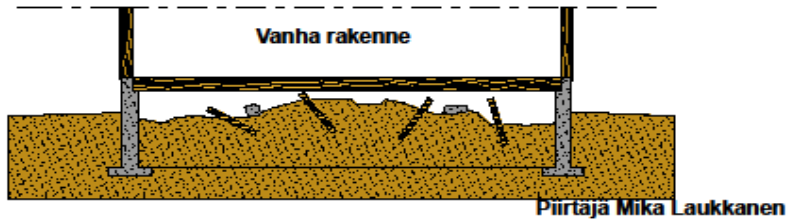
Vanha lattian purueriste oli ajan kuluessa painunut ja valunut osittain pois lattian eristetilasta, joten eristeen määrä oli vähäinen tai se oli heikkolaatuista. Tämä aiheutti vetoa ja lattiapinnat olivat kylmiä. Alapohjassa oleva ilmatila oli myös nykykriteerien mukaan aivan liian pieni ja ilma oli erittäin kosteaa. Ilmatilan kosteus ja seisova ilma rasittaa alapohjanrakenteita ja samalla heikentää sisäilman laatua. Lisäksi maa-aines kellarissa sisälsi rakennusaikaisia jätteitä, jotka ilmankosteuden sekä maasta johtuvan kosteuden johdosta lahosivat hitaasti ja aiheuttivat sisäilmaongelmia asuintiloissa.

KUVA 5. Leikkauskuva vanhasta ilmatilasta alapohjarakenteessa. Kuvassa näkyy rakennusjätteet sekä ilmatilan riittämättömyys. Piirtäjä Mika Laukkanen 2012.

Seuraava työvaihe oli hiekan poistaminen kellarista. Tämä työvaihe toteutettiin suurtehoimurilla. Hiekkaa poistettiin 30 - 40 m³/talo. Samalla kellaritiloista purettiin pois rakennusvaiheessa jätetyt muottilaudoitukset, laudat ja kaikki ylimääräinen puu- ja kiviaines. Hiekkaa imettiin pois niin paljon, että ilmatilan korkeus maanpinnasta lattiaparrun alapintaan oli 1 500 mm.

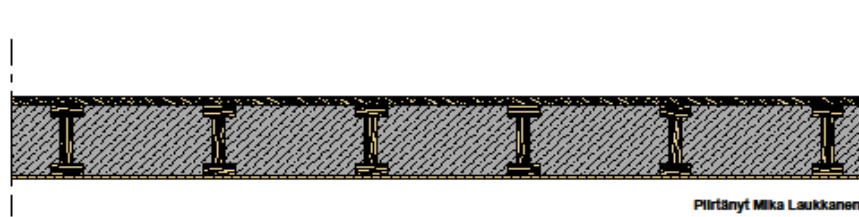
KUVA 6. Leikkauskuva uudesta alapohjarakenteesta. Kuvassa vanha purueriste on korvattu puhalluselluvillalla, joka näkyy harmaana alueena. Piirtäjä Mika Laukkanen 2012.

Uudessa alapohjarakenteessa on puhalluselluvillaeriste, höyrynsulkupaperi sekä alapinnassa tuulensuojalevy. Kuvassa 6 on leikkauskuva uudesta alapohjarakenteesta. Uusi alapohjarakenne on energiatehokkaampi ja kosteusteknisesti toimivampi verrattuna vanhaan alapohjarakenteeseen. Kuvassa 7 on leikkauskuva uudesta ilmastilasta alapohjarakenteesta. Lämpö- ja kosteustekniset laskelmat on esitetty liitteessä 2. Laskelmat on tehty ohjelmalla DOF-LÄMPÖ 2.2.

Uuden alapohjarakenteen rakentaminen alkoi höyrynsulkupaperin ja tuulensuojalevyjen kiinnittämisellä. Levytys aloitettiin ulkoseinien puolelta puolikkailla levyillä. Tällä tavoin rakenteen tiiveys oli helpompi varmistaa laittamalla käsin ulkoseinää vasten tuleva selluvillaeriste ja höyrynsulkupaperi. Höyrynsulkupaperi tuli lankkulattian alapintaan ja lattiaparrujen pystypinnoille. Tuulensuojalevytys jätettiin keskeltä auki noin 40 cm:n matkalta, josta puhallusvilla puhallettiin villatilaan koneellisesti. Tuulensuojalevyjen kiinnitys varmistettiin rimoituksella 900 mm:n jaolla. Rimat naulattiin kiinni lattiaparruihin.

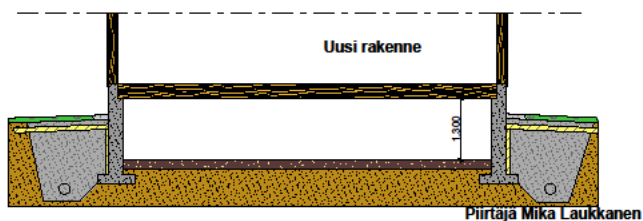
KUVA 7. Leikkauskuva uudesta ilmatilasta alapohjarakenteessa. Kuvassa rakennusjäte ja ylimääräinen maa-aines on poistettu alapohjan ilmatilasta. Piirtäjä Mika Laukkanen 2012.

Viimeiseksi työnaikainen pressusuojaus purettiin pois ja pressujen tilalle levitettiin suodatinkangas. Suodatinkankaan päälle levitettiin vielä 200 mm kevytsoraa. Näin uusi alapohjarakenne oli valmis.

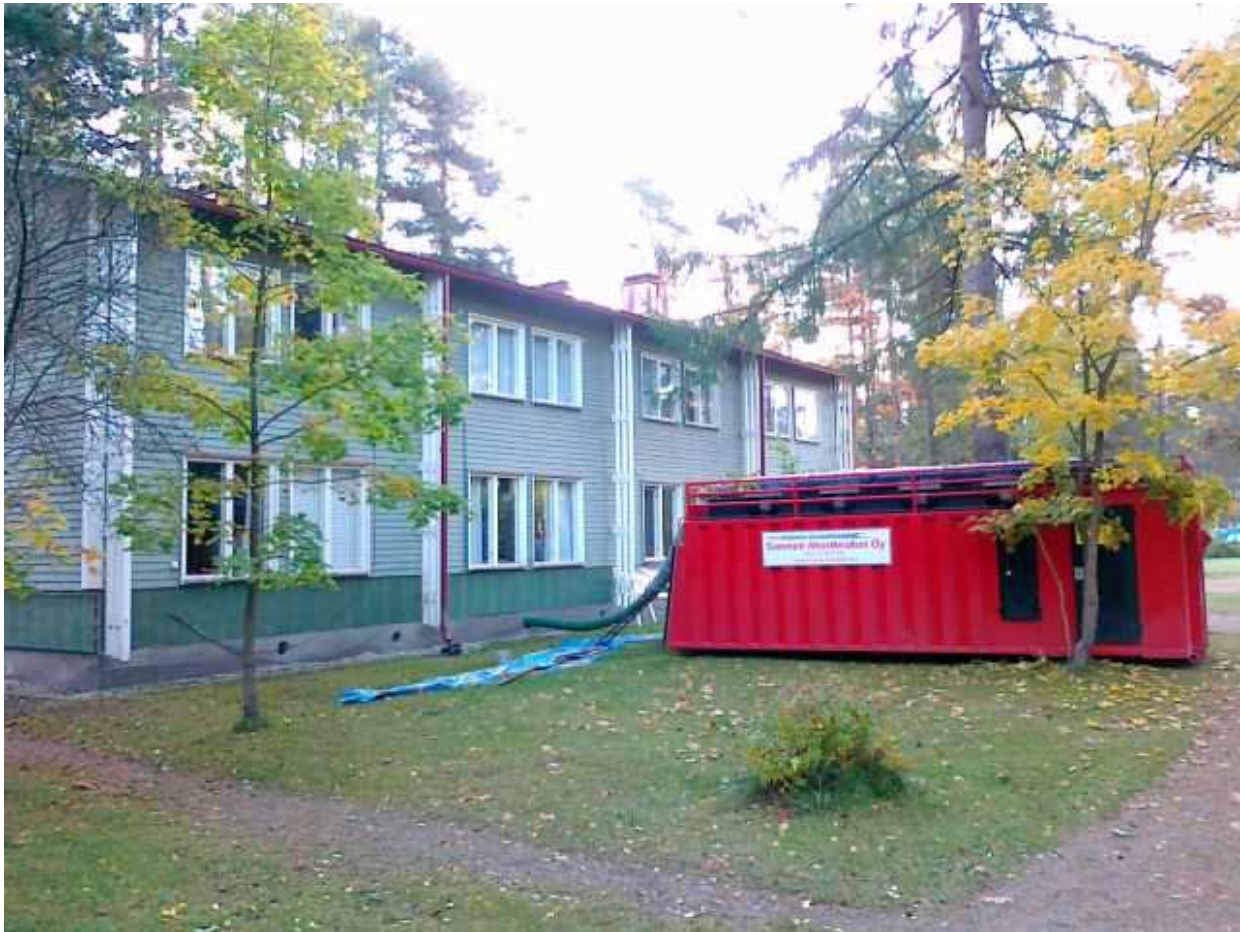
KUVA 8. Suurtehoimuri. Kuvassa imetään purueristettä alapohjasta suurtehoimurilla. Valokuva Mika Laukkanen 2010.

Hiekan ja rakennusjätteen poiston jälkeen maanpinta tasoitettiin kellaritiloista ja sinne levitettiin muovipressut kauttaaltaan. Pressujen tarkoitus oli suojata nyt puhdasta hiekkapintaa ja estää sahanpurun sekoittumista siihen. Tämän jälkeen alapohjan laudoitus sahattiin poikki lattiaparrujen välistä. Näin päästiin käsiksi purueristeeseen, joka piti poistaa. Purueriste poistettiin suurtehoimurilla ja laudan kappaleet kannettiin käsin pois kellaritiloista.
