Markus Mahlanen

# Vesivahinko linjasaneerauksessa

Insinöörityö

8.2.2014

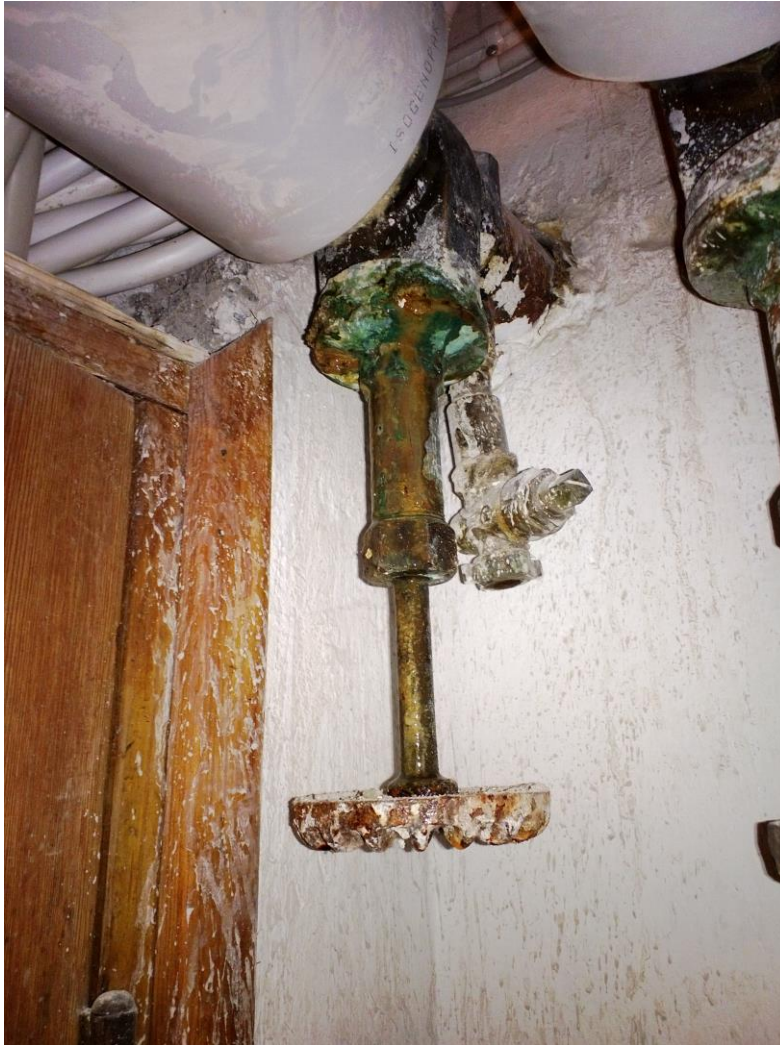
Venttiilejä on monenlaisia erilaisiin tarkoituksiin, mutta yleisimpiä ovat sulku- ja säätöventtiilit (kuva 4). Useasti vanhojen sulkuventtiilien tiivisteet ovat haurastuneet ja osat ruostuneet, jolloin venttiilit vuotavat ulospäin. Jos venttiilit sijaitsevat tilassa, johon ei ole helppoa pääsyä, esimerkiksi asukkaan kellarikomero, voi hiljalleen tippuvasta vedestä aiheutua suurempikin vesivahinko.

Kuva 4. Vanha sulkuventtiili lämpöjohtoverkostossa.

Vanhoissa venttiileissä on myös usein ongelmia sulkemisen kanssa, kun sulkumekanismi on ruostunut kiinni. Näissä tapauksissa vesivuodon tapahtuessa tulee paikalle kutsutulle henkilölle, esimerkiksi huoltomies, ongelma verkoston sulkemisen kanssa. Huoneistoon voi virrata huonoimmassa tapauksessa paljon vettä, eivätkä linjakohtaiset sulut toimi. Tässä tapauksessa ainoa vaihtoehto on sulkea vesi pääsulusta, jossa talon päävesimittarit sijaitsevat. Tämä aiheuttaa ongelmia taloyhtiössä, koska tässä tapauksessa jokaisesta huoneistosta on vesi katkaistu. Mitä suurempi taloyhtiö on kyseessä, sitä vaikeampi tilanne on. Tästä syystä venttiilien kunto tulee tarkistaa useasti taloyhtiön toimesta.

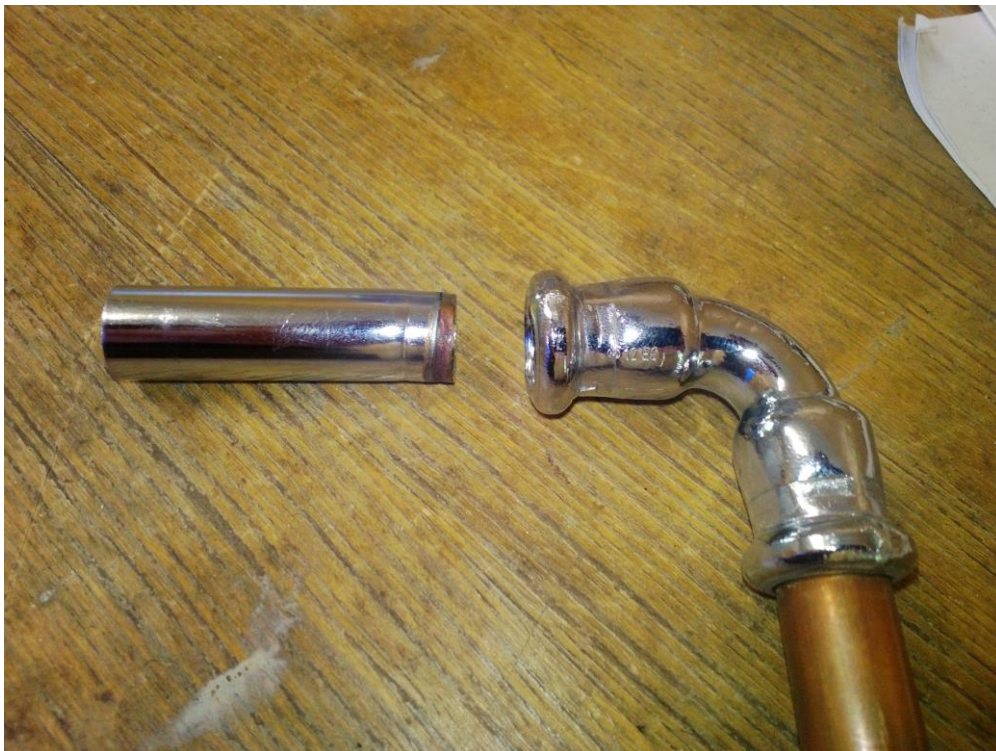
Kuvassa 6 on nähtävissä vesivahingon aiheuttanut asennusvirhe. Asentaja ei ole merkanut putkeen oikeaa syvyyttä, jolla todetaan putken olevan pohjassa liittimessä. Liitos on puristettu niin, että liittimen o-tiivisterengas on vain osittain ollut putken päällä. Liitos on kestänyt kuitenkin painekokeet, mutta käytössä aiheutunut paineisku on irrottanut heikon liitoksen. Vahinko sattui saneeraustyömaalla, jossa huoneiston remontti oli jo valmistunut noin 3 kuukautta ennen vuodon tapahtumista. Vahingot jäivät tässä tapauksessa pieniksi, koska liitos oli kylpyhuoneessa, joka oli oikealla tavalla vesieristetty, joten vesi ei päässyt rakenteisiin. Ainoastaan kylpyhuoneen alakatto jouduttiin uusimaan.

Kuva 6. Vesivahingon aiheuttanut puristusliitos.

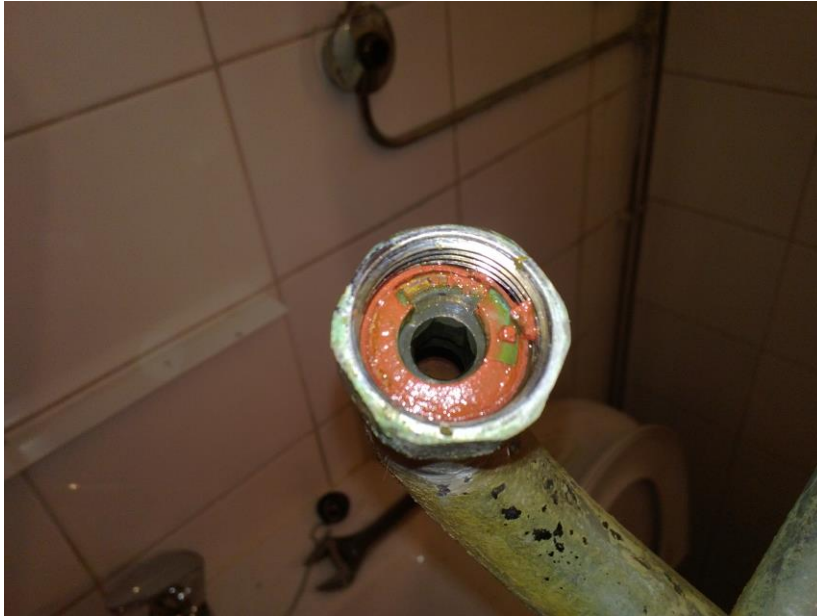
Materiaalivirheitä tapahtuu usein ja yksi yleisimmistä on tiivisteiden rikkoutuminen. Tiivisteitä käytetään monissa putkistovarusteissa ja laitteissa kuten pyyhekuivaimissa. kuvassa 9 näkyy linjasaneerauksen jälkeen vesivahingon aiheuttanut pyyhekuivaimen tiivisteiden rikkoutuminen. Taloyhtiössä oli kaksi samanlaista vahinkoa, ja varotoimena kaikki tiivisteet vaihdettiin.

Kuva 9. Pyyhekuivaimen vuodon aiheuttanut vaurioitunut tiiviste.

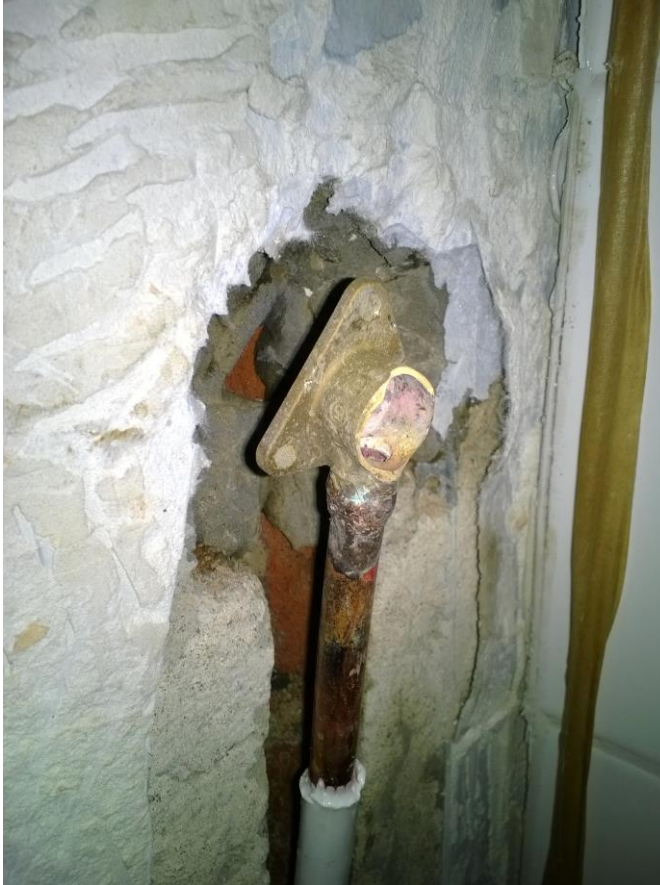
Vuodon aiheutti murtunut hanakulma (kuva 12), joka aiheutui materiaalivirheestä tai asennuksen jälkeen hanakulmaan on kohdistuneesta iskusta. Linjassa oli noin viikkoa aikaisemmin ollut käyttövesiverkoston koepaine, joka oli työselityksen mukaisesti vesipaineella 10 baaria kahden tunnin ajan. Koepaineesta oli tehty asianmukaiset tarkastuspöytäkirjat, ja myös kohteen LVI-valvoja oli käynyt tarkastamassa paineen. Koepaineen aikana vuotoja ei kuitenkaan havaittu, ja paine pysyi 10 bar:ssa vaaditun kahden tunnin ajan.

Asentajan kertomuksen mukaan hanakulmien asennuksessa käytettiin normaaleja työmenetelmiä, mutta joissakin tapauksissa joudutaan hieman käyttämään voimaa, jotta hanakulmat saadaan oikeisiin asentoihin. Hanakulmat tulee saada oikealle etäisyydelle toisistaan ja suoraan niin, että ne sopivat oikein liitettävään kalusteeseen, esimerkiksi tässä tapauksessa kuivauspatteriin.

Kuva 12. Haljennut hanakulma, josta vuoto aiheutui.

Mikäli vahinko aiheutui liiallisesta voimankäytöstä, olisi vahinko voitu välttää paremmalla ja huolellisemmilla ennakkovalmisteluilla. Hanakulmien paikkojen asentaminen tapahtuu ennen putkille tehtyjen roilojen täyttötyötä. Hanakulmat mitoitetaan oikeille paikoille ja ne kiinnitetään hyvin täytön ajaksi, jotta hanakulmat eivät pääse enää liikkumaan. Tällä varmistetaan se, että kalusteet sopivat oikein paikoilleen ja hanakulmiin ei tarvitse käyttää ylimääräistä voimaa.

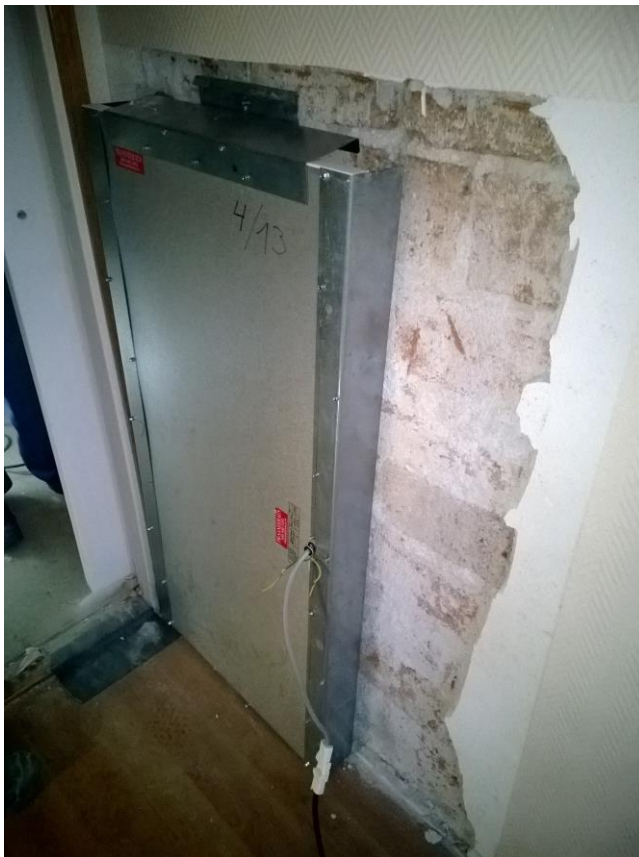
Korjaustoimenpiteet aloitettiin kartoituksella, josta havaittiin, että vuoto oli levinnyt myös kylpyhuoneen seinän toisella puolella sijaitsevaan olohuoneen seinään. Kartoitusraportissa (liite 1) suositellaankin tapetoinnin avausta, rappauksen poistoa kostuneelta alueelta ja koneellista kuivausta. Kartoituksessa ei havaittu kosteutta kellaritiloissa, jotka sijaitsevat vesivahinkohuoneiston alapuolella.

Kuva 13. Olohuoneessa oleva kuivauslaite toiminnassa.

Kylpyhuoneen puolella kuivaus suoritettiin kuivauspatterin avulla, jonka rikkoutunut hanakulma vaihdettiin uuteen. Käyttövesipatterin paikalle meno- ja paluupuoleen asennettiin lenkki, jotta kuuma vesi pääsi kiertämään verkostossa. Seinän sisällä oleva putki kuivatti rakenteita, joihin kosteutta pääsi. Seinän toisella puolella olevasta olohuoneen seinästä poistettiin pintarappaus ja kuivauslaite asennettiin paikoilleen. Kuivauslaite oli toiminnassa noin viikon ajan. Asennettu kuivauslaitteen teho oli 400 W. (Kuva 13.)

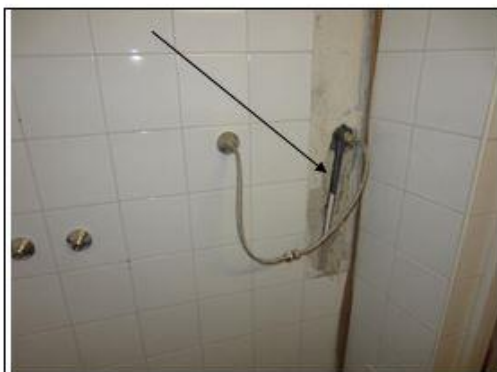
**Kuva 1**

Asunto C 26, kylpyhuoneen vuotokohta, pko-arvot kuivia alueella josta kaakelit on poistettu. ( 68 – 82 )

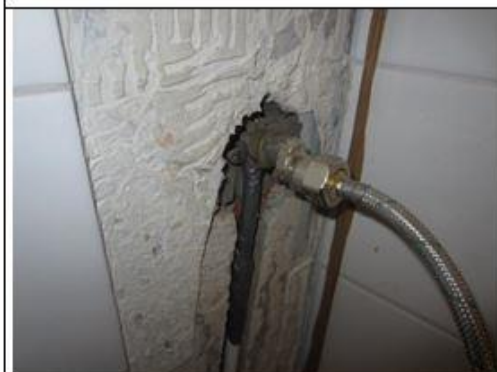
**Kuva 2**

Kulmaliitin oli vuotanut, saadun tiedon mukaan murtunut. Kuvassa uusittu liitin.

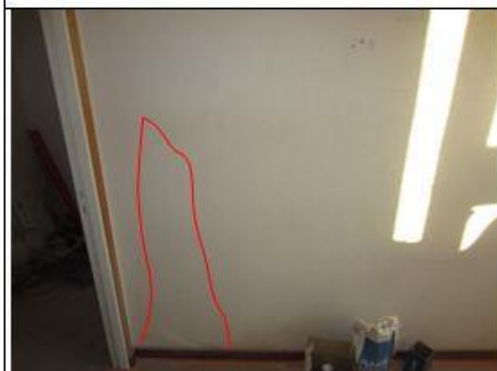
**Kuva 3**

Olohuoneen puolella kohonneita kosteuslukemia vuotokohdan alapuolella putkilinjassa. ( 66 – 142 )

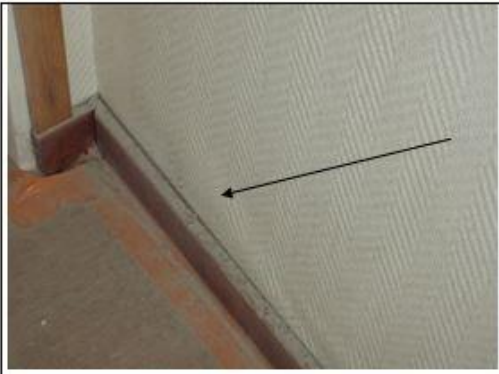
<p><b>Kuva 4</b> Tapetointi irronnut alareunasta.</p>

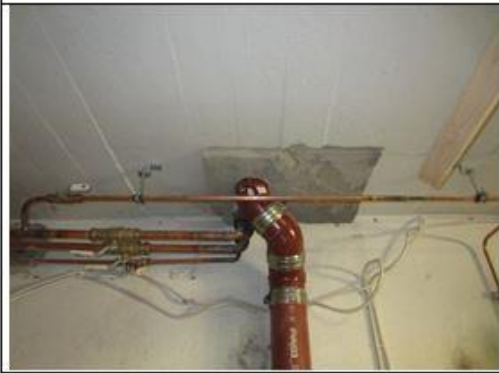
<p><b>Kuva 5</b> Alapuolella autotalli, katossa kuivat pko-arvot vuotokohdan alapuolella. ( 56 – 71 )</p>
	<p><b>Kuva 6</b></p>
