TESTIRADAN TOIMINTAVAR- MUUDEN PARANTAMINEN

Iiro Ojala:
Testiradan toimintavarmuuden parantaminen

Opinnäytetyö 33 sivua, joista liitteitä 6 sivua
Maaliskuu 2014

Iiro Ojala:
Improving the reliability of the test track

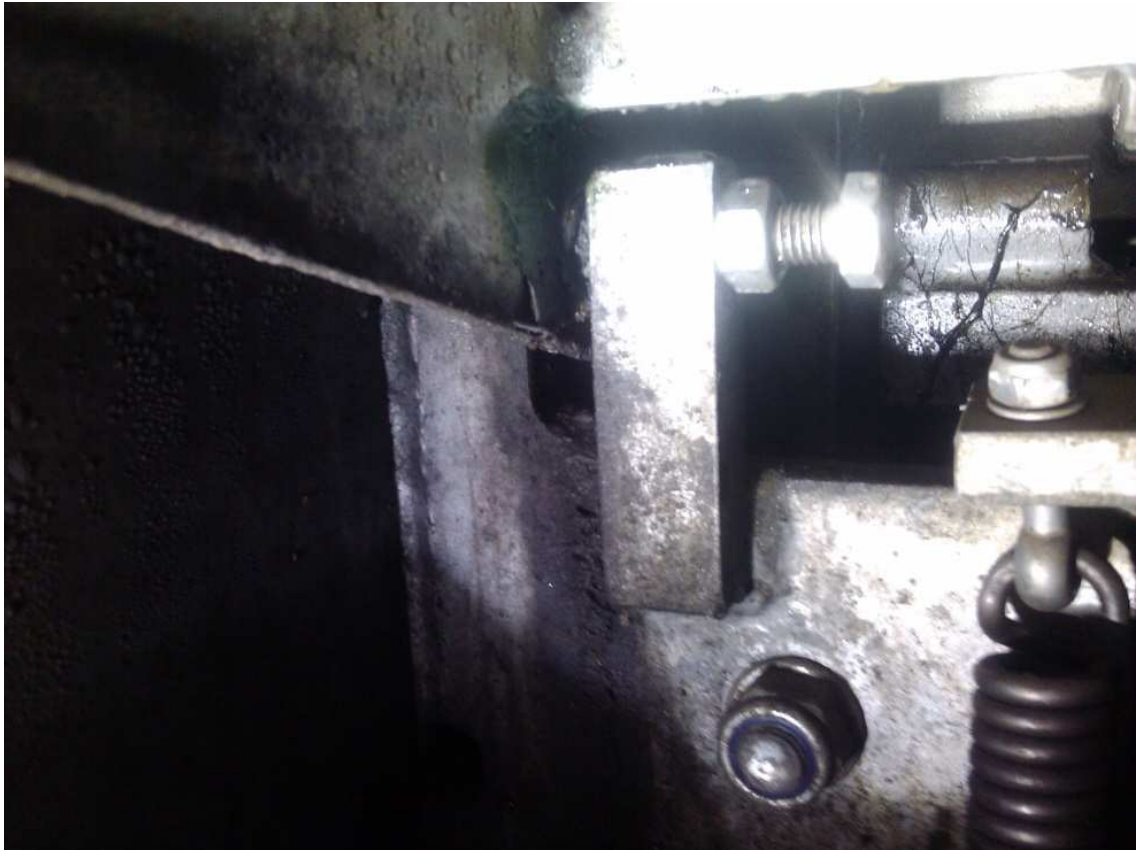
KUVA 2, Keskityspultti

Laitteistoon syntynyttä välystä pystyttiin pienentämään kiristämällä laitteen rungossa ollutta keskityspulttia (kuva 2) siten, että välystä ei ollut enää havaittavissa. Pultin kiristämisen seurauksena kolina katosi, mutta satunnaisia mittaheittoja esiintyi silti. Mittauksen luotettavuuden varmistamiseksi, mikäli mittaustulosta yhtään epäili, oli tarpeen toistaa mittaus tuloksen oikeellisuuden varmistamiseksi.

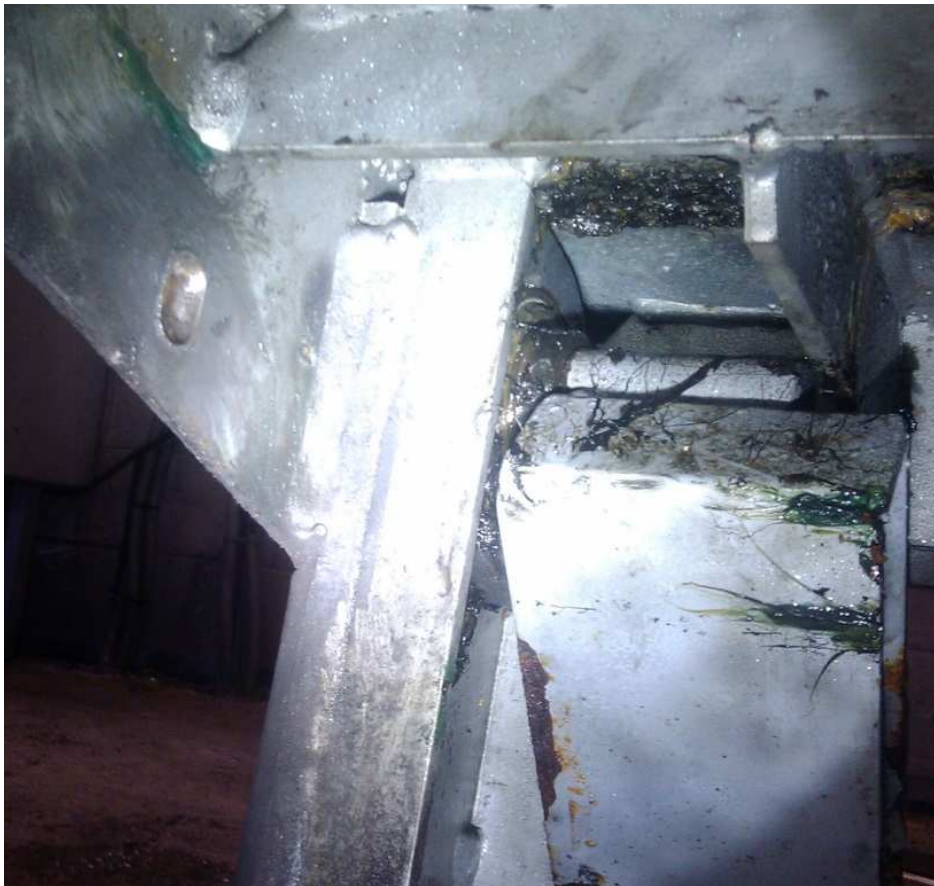
Ongelmana oli keskityspultin aiheuttama kuluminen levyssä (kuva 3). Syntynyt ura oli aiemmin korjattu hitsaamalla, mutta korjaus ei ollut kestänyt toivotulla tavalla ja ura oli syntynyt uudestaan aiheuttaen kolinaa ja satunnaisia mittaheittoja. Tämän vuoksi laitteiston luotettava toiminta vaati jatkuvaa seurantaa ja keskityspultin kiristämistä tarvittaessa välyksen poistamiseksi.

KUVA 3, Hankauksesta aiheutunut kolo levyssä

Toteutettu korjaustapa poikkesi edellä esitellystä huomattavasti. Valitun korjaustoimenpiteen tarkoituksena oli pienentää levyyn aiheutuvaa hankausta pienentämällä pintapainetta sekä vähentämällä kitkaa keskityspultin ja levyn välissä.

Toteutustavaksi valittiin erillisen kulutuspalan (liite 2) teetättäminen levyä pehmeämmästä metallista ja lisäämällä keskityspulttiin rasvakanava (liite 3) hankautuvien pintojen välin rasvaamista varten. Alkuperäisistä keskityspulteista toinen oli kulunut huomattavan paljon (kuva 4).

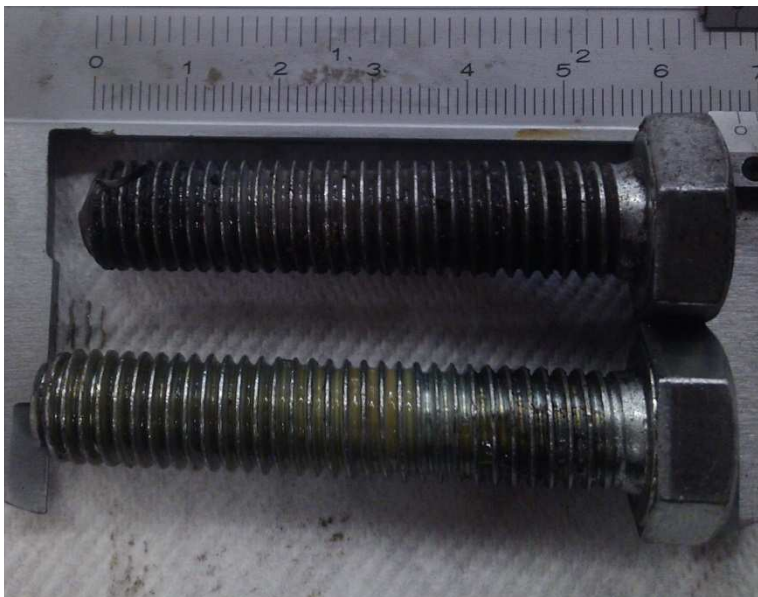
Pultin pituus oli lyhentynyt viisi millimetriä ja sen kärki oli kulunut teräväksi, edesauttaen levyyn syntyneen uran syvenemistä.

KUVA 4, Kulunut ja ehjä keskityspultti

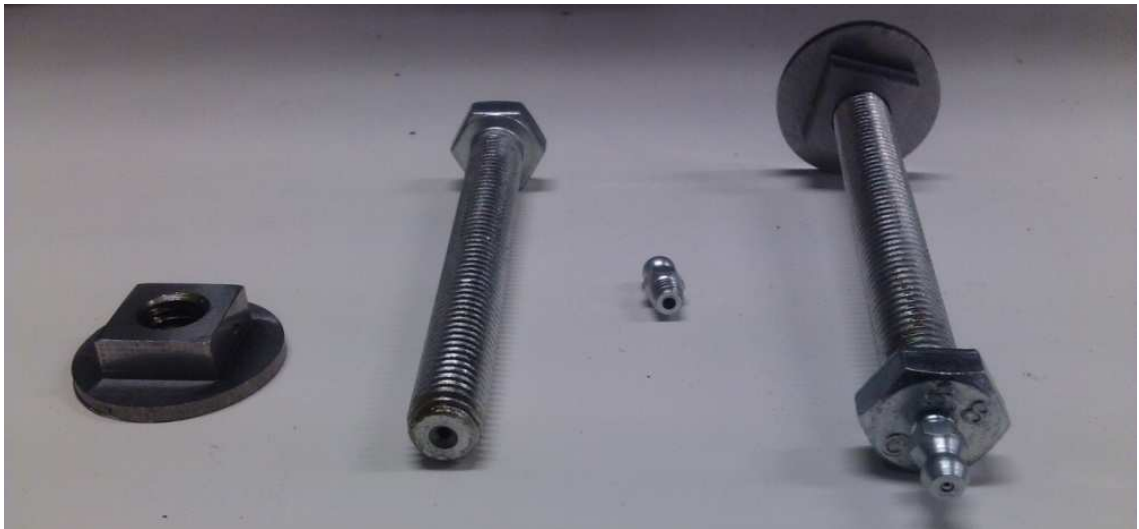
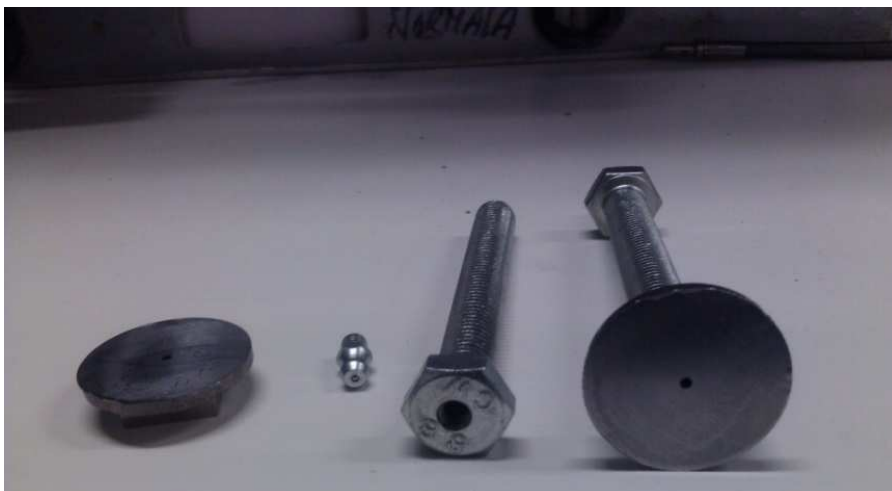
KUVA 5, Kulutuspaala, keskityspultti ja kokoasetelma kasattuna

KUVA 6, Keskitinpultti ja kulutuspaala

Korjauksen yhteydessä levyyn kulunut ura hitsattiin umpeen, Hervannan ammattiopistolla teetätettiin välikappale ja porautettiin reikä pulteista läpi ja niihin teetätettiin kierresvanippaa varten (kuvat 5; 6).

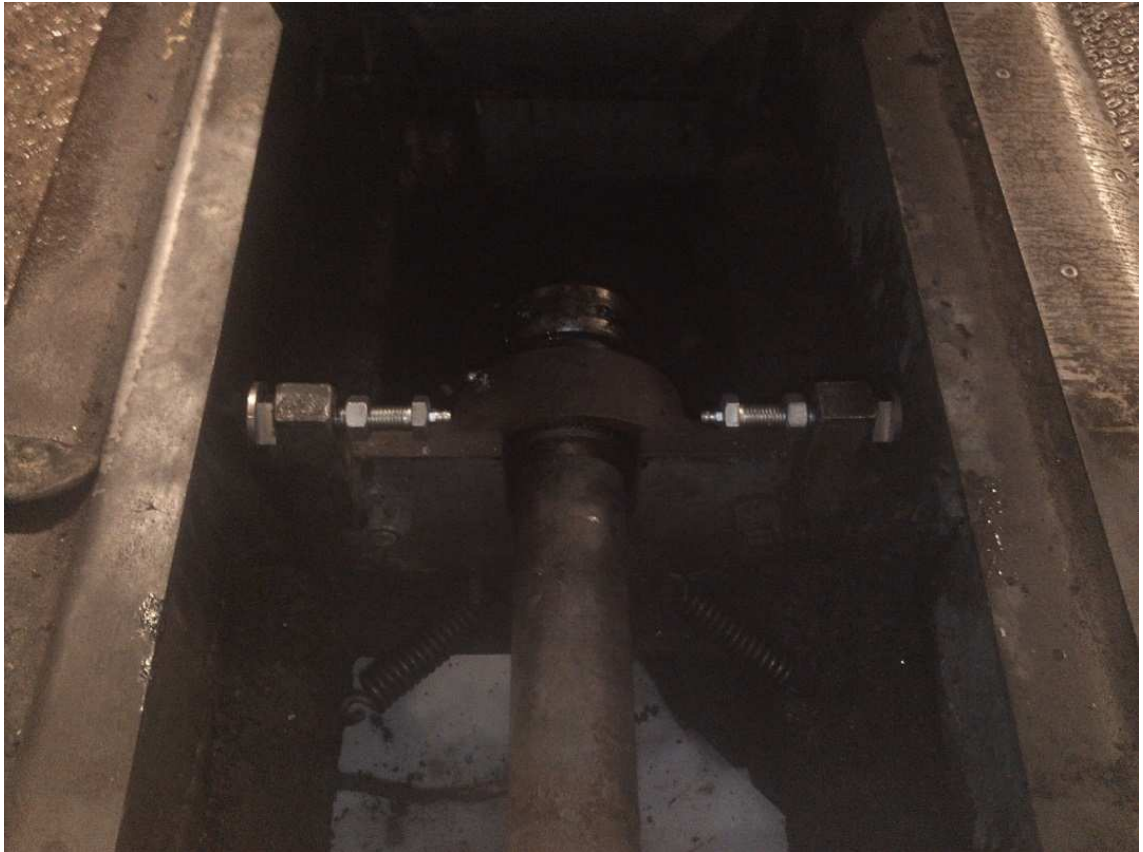
KUVA 7, Uudet pultit ja kulutuspalat kiinnitettynä runkoon

Korjausta varten täristinlevyä ei tarvinnut irrottaa rungosta, vaan riitti, että se saatiin nostettua mekanisminsa salliman liikkeen verran ylös asennusmontustaan. Tällöin levyyn kulunut kolo tuli riittävän hyvin näkyviin ja se oli mahdollista hitsata umpeen. Samalla oli mahdollista vaihtaa keskityspultit ja lisätä kulutuspalat levyn sisäpuolelle (kuva 7) ennen levyn paikalleen laskemista.

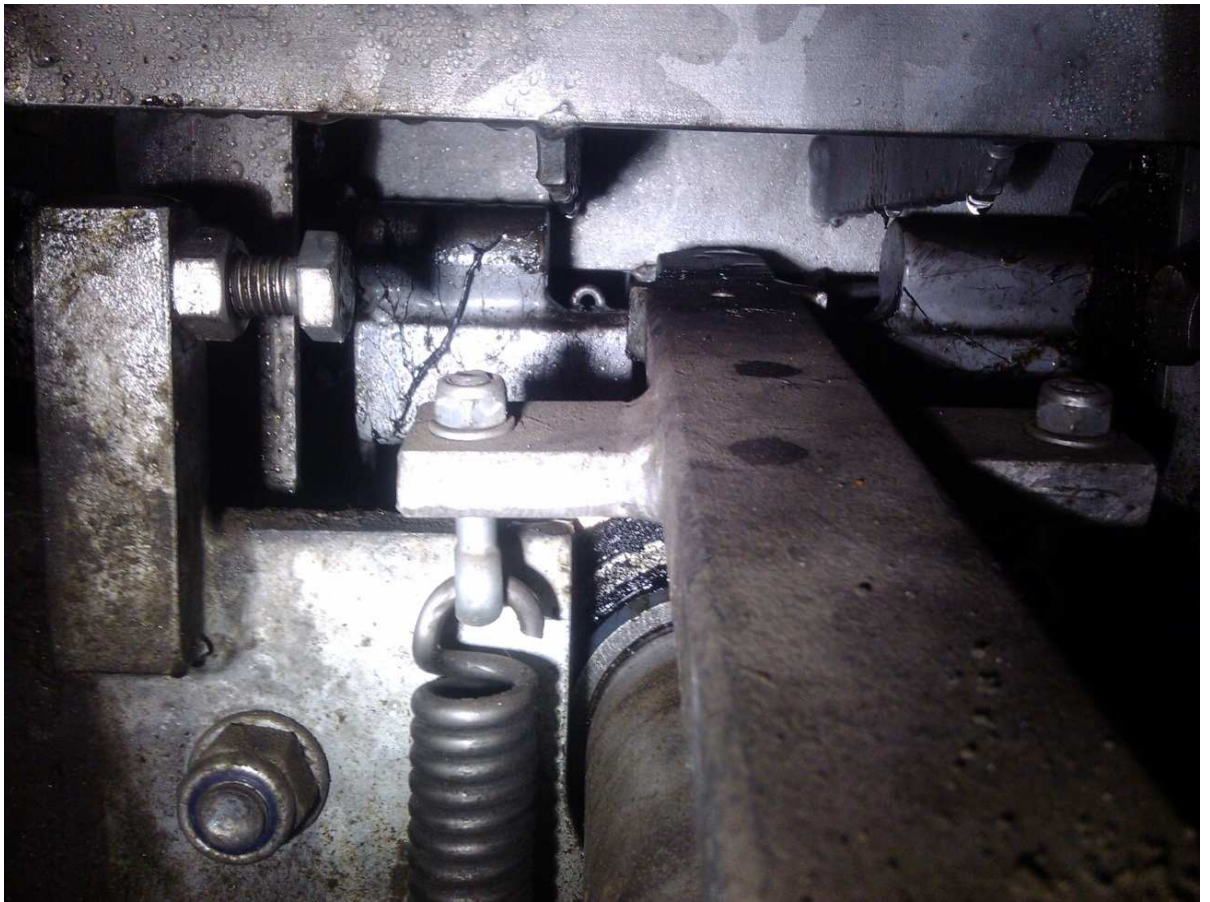
Laitetta kasattaessa törmättiin pieneen ongelmaan, koska uudet pultit olivat hieman pidempiä kuin alkuperäiset (kuva 8). Tämän vuoksi niitä jouduttiin lyhentämään hieman alkuperäisiä lyhyemmiksi 55 millimetrin mittaisiksi, jotta ne mahtuisivat olemaan paikallaan, kun mekanismi on kasattuna paikalleen. Mekanismin toimivuuden kannalta erittäin tärkeä osa on paineanturi ja sitä vasten painautuva varsi. Näistä paineanturin päälle asetettu varsi olisi ottanut kiinni pultteihin ja todennäköisesti aiheuttanut häiriötä, mikäli niitä ei olisi lyhennetty ja näin saatu riittävästi liikkumatilaa mekanismille.

KUVA 8, Toimintakunnossa oleva asetelma, alkuperäisillä pulteilla

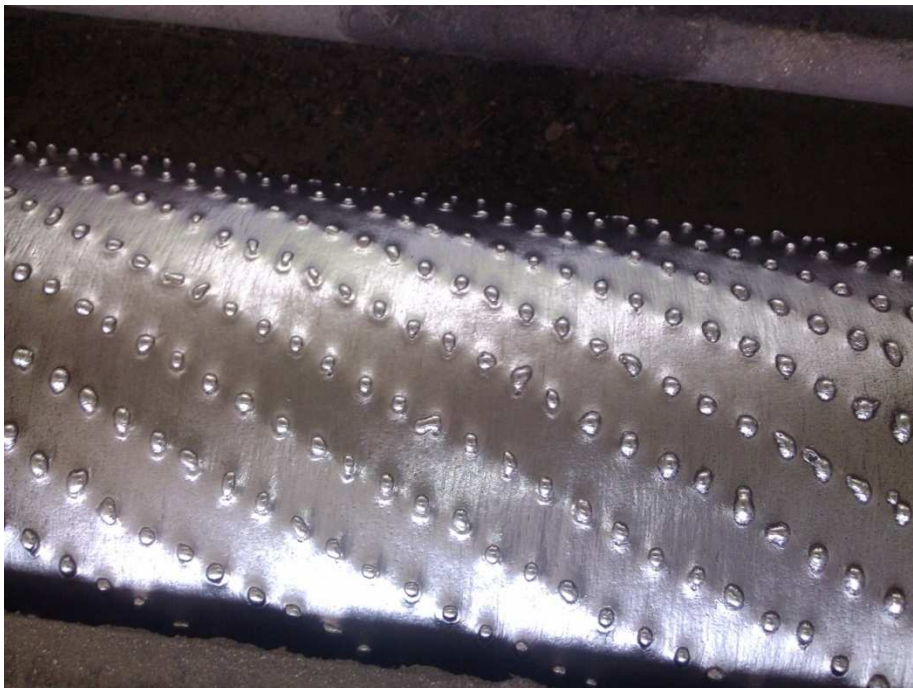
Vanhat käytössä olleet telat olivat silminnähden jo kuluneet (kuva 13) ja mittauksissa saadut tulokset eivät yllättäneet. Uudet telat olivat ennen käytön aloittamista erittäin karkeapintaisen näköiset (kuva 14) ja niiden pito-ominaisuudet ylittivät odotukset mittauksissa.

KUVA 13, Kulunut tela

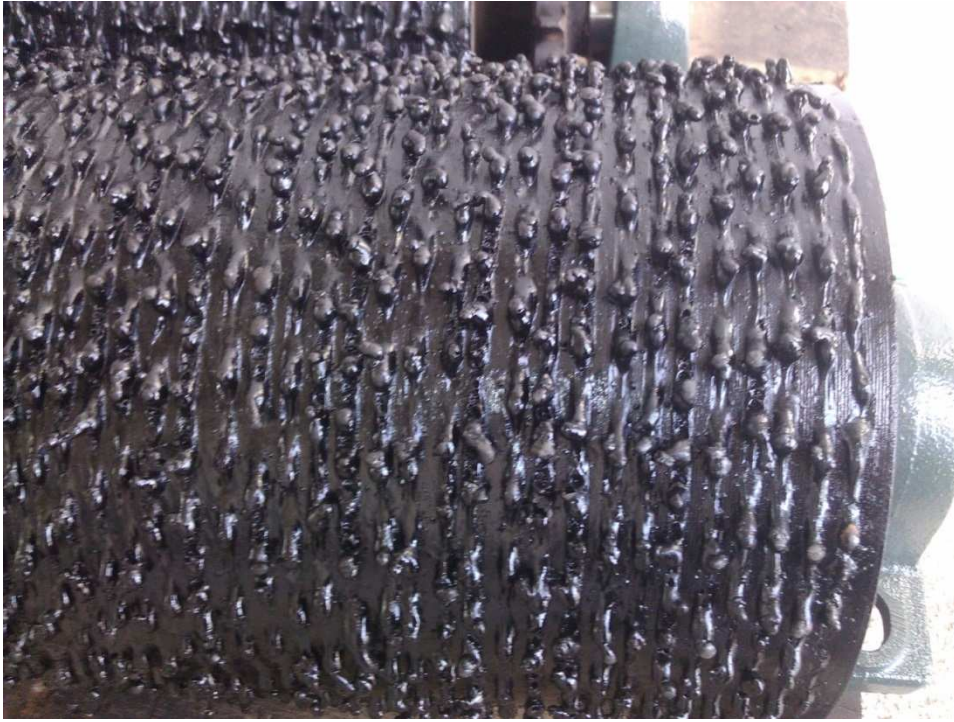
KUVA 14, Kunnostettu hitsipinnoitettu tela

Päädymme tilaamaan kunnostetut telat MYPE Oy:ltä. Tosin hieman selvitystyötä oli tehtävä ennen tilauksen tekemistä, koska MYPEllä olleet telat olivat laitteesta Cartec BDE2304K. Oli siis tarpeen varmistaa telojen olevan samanlaiset tai ainakin mitoiltaan vastaavat kuin käytössä olevassa laitteistossa. Katsastusasemalla käytössä oleva laitteisto on malliltaan BDE2304E.

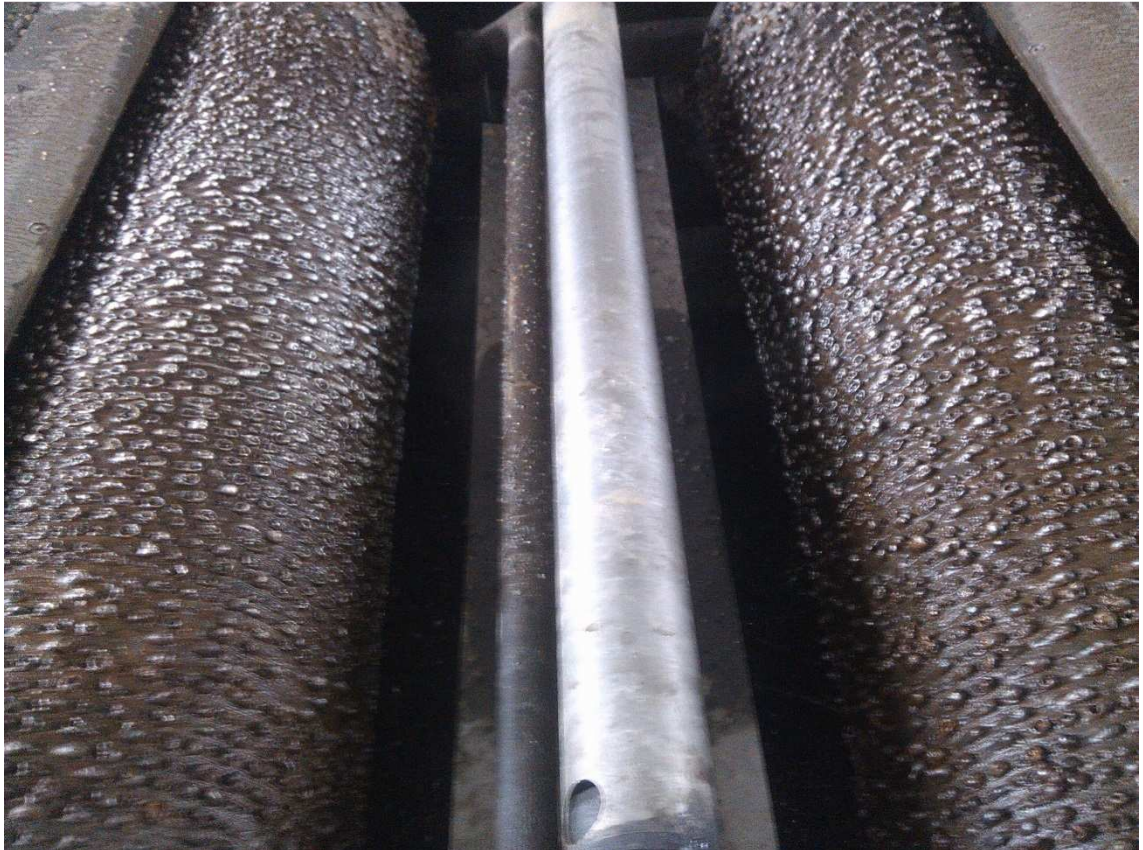
Telojen pintaan kertyy herkästi lunta ja tästä johtuen satunnaisesti aiheutuu kitkan heikkenemistä ja jarruista saatavat mitta-arvot eivät yllä samoihin tuloksiin, kuin sulalla kelillä. Telojen pinnan jäätyksen estämiseksi mittauslaitteistoon asennutettiin lisäläm-

Telojen pinnassa on ollut havaittavissa jo pientä kulumista ja hitsipinnoitteen pinnan rikkoutumista (kuva 15). Tämä kuluminen on edesauttanut pitoa märällä, mutta lisännyt myös lumen kertymistä telaan.

Kuva 15, Käytössä olleet kunnostetut telat

mittimet, joiden lämmitysteho riittää pitämään telat sulana kylmemmilläkin keleillä (kuva 15 seurantatelan alla).
