ANTTILAN PYSÄKÖINTI- KANNEN SANEERAUS

TEKIJÄ: Ville-Valtteri Väisänen

Field of Study Technology, Communication and Transport			
Degree Programme Degree Programme In Construction Engineering			
Author(s) Ville-Valtteri Väisänen			
Title of Thesis Repairing the parking deck of department store			
Date	27 February 2014	Pages/Appendices	30/10
Supervisor(s) Mr Matti Ylikärppä, Lecturer Mr Pasi Haataja, Lecturer			
Client Organisation /Partners Rakennustyö Salminen Oy			
<p>Abstract</p> <p>The thesis was made for Rakennustyö Salminen Oy and it concerned the repairing of the parking deck of Anttila department store in Kuopio. The aim of this thesis was to present the qualities of methods and materials used in the construction site. The aim was to calculate the real costs of the site and compare how well they match with the calculations of the work and material costs in the tender. Another object was to find out what are the possible reasons for the differences between the calculations and how can the costs be controlled in the future.</p> <p>The work was started by finding out the methods and materials used in the construction drawings. Material qualities and the selection criteria were

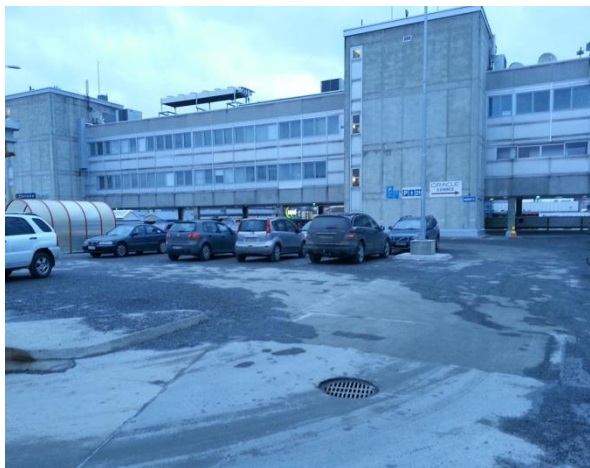
Kuva 1. Pysäköintikansi.

Vuonna 1977 rakennetun pysäköintikannen vedeneristys oli päässyt rikkoutumaan ajan saatossa ja näin ollen kannelle satanut vesi pääsi vuotamaan rakenteen läpi alla oleviin liiketiloihin. Myös salojituskerroksen puute sai veden patoutumaan rakenteisiin. Katsottiin, että vedeneristysten ja sen yläpuolisten rakenteiden uusiminen oli ainoa vaihtoehto pysäköintikannen toimivuuden korjaamiseksi.

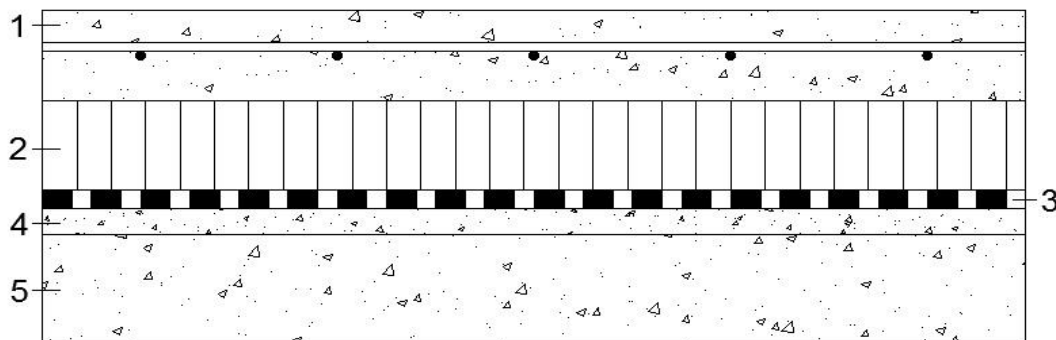
Kuva 5. Vanhan rakenteen leikkauskuva. Kuva Ville Väisänen

Pysäköintikannen saneeraus aloitettiin vanhan rakenteen poistamisesta. Vanha pintabetonilaatta, lämmöneristeet sekä rikkoutunut vedeneristys purettiin. Vanha laattarakenne on esitetty kuvassa 5.

1. pintabetonilaatta raudoituksineen 100 mm.
2. lämmöneristys 100 mm, suulakepuristettu polystyreeni.
3. vedeneristys, kumibitumikermi 20 mm.
4. kallistusvalu betonista.
5. kantava paikallavalulaatasto betonista.
