Renlundin koulun puuosan kuntoarvio

Opinnäytetyö

Kevät 2014

Title of thesis: Condition evaluation of Renlund school

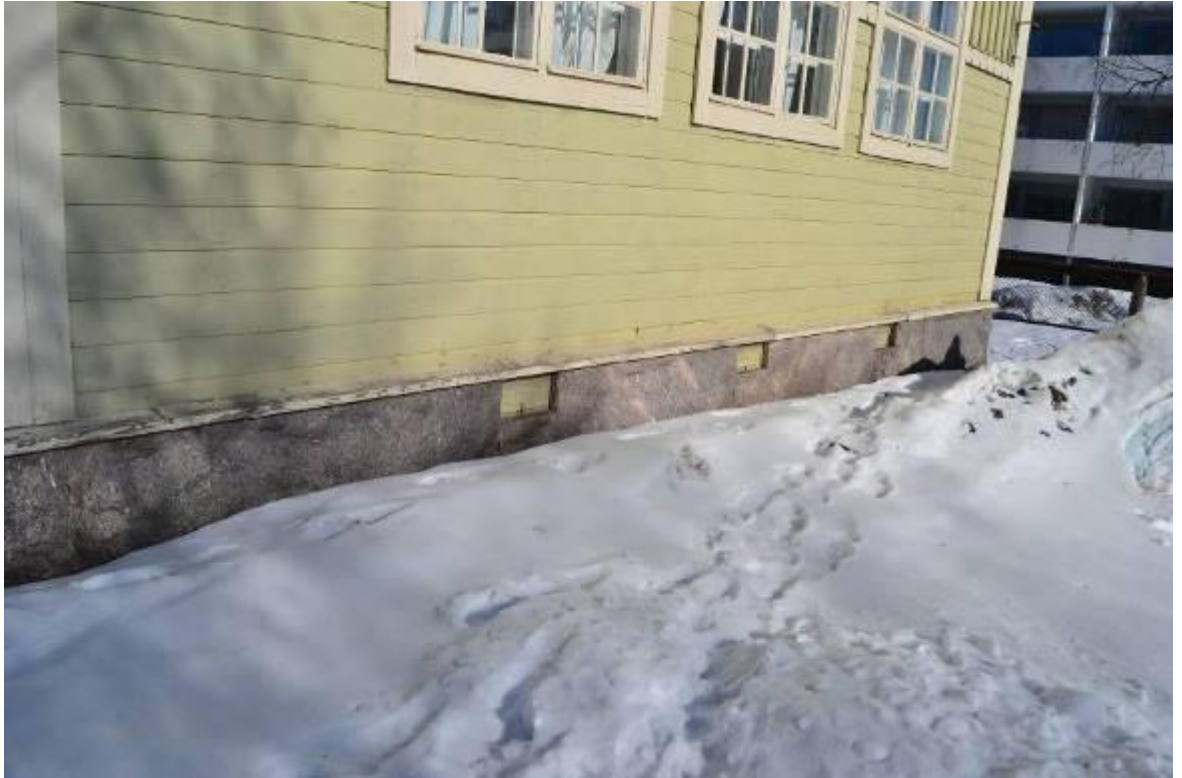
Rakennuksessa on tuulettuva alapohja lukuun ottamatta lämmönjakokeskusta. Alapohjan ryömintätilaan ei pääse mistään, joten sen kuntoa on vaikea tutkia. Tuuletusaukkoja on runsaasti, ja niissä on luukut (Kuva 3). Täyden varmuuden alapohjan rakenteiden kunnosta saa vain avaamalla kulkureitin ryömintätilaan.

Kuvio 3 Eteläpuolen alapohjan tuuletusaukkoja

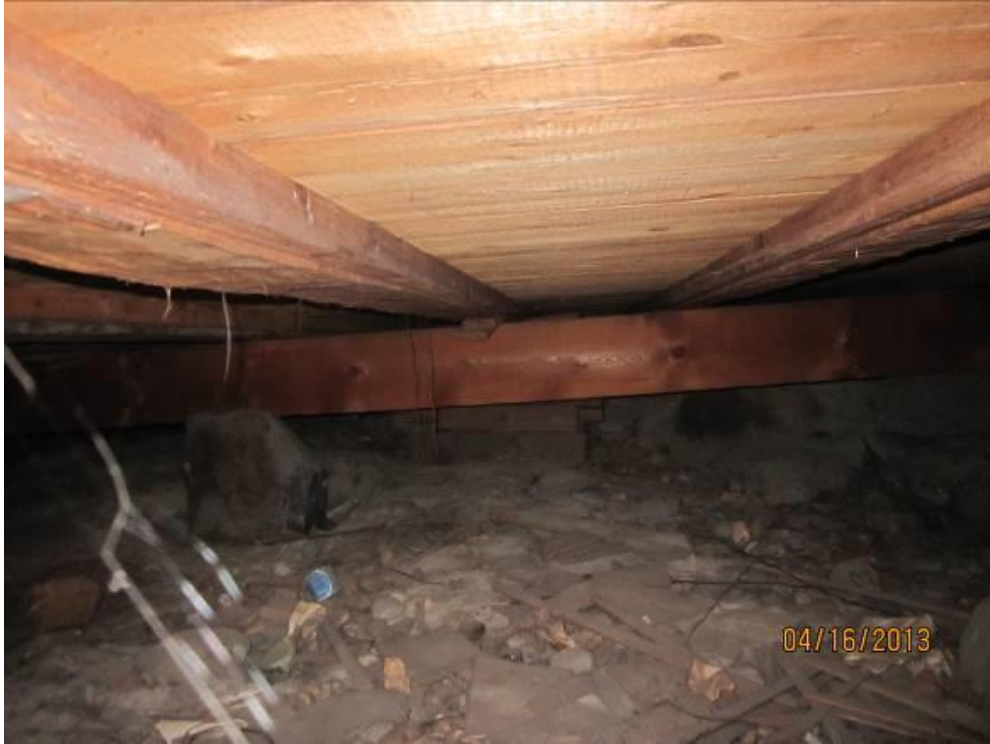
Eteläpuolen luukuista tarkasteltuna alapohja näyttää olevan kunnossa, eikä se haise märälle (Kuva 4). Tuuletustilassa on rakennusjätettä, joka tulisi poistaa mikrobikasvun ehkäisemiseksi.

Kuvio 4 Alapohjan tuuletustila eteläpuolelta

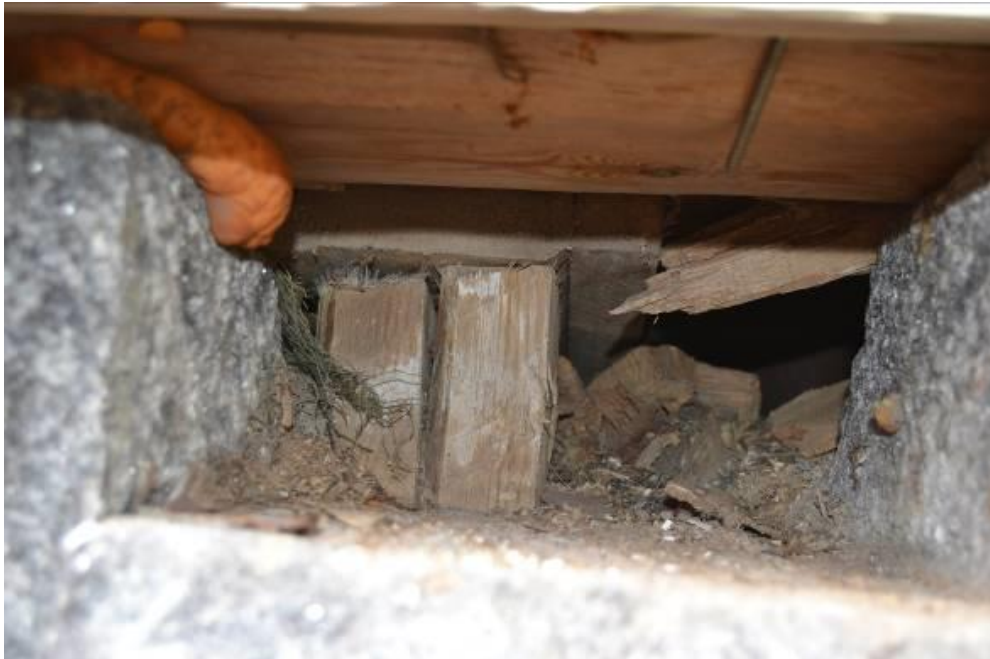
Pohjoispuolella tuuletusaukkoja on vähemmän, ja tuuletustilan korkeus on matalampi. Lämmönjakokeskuksesta seuraava tuuletusaukko länteen on melkein kokonaan tukossa. Aukon kohdalla on lattiankannatin sekä paljon orgaanista roskaa, mutta silti ilma tuntuu kiertävän lattian alla hyvin (Kuva 5). Tällä kohdalla alapohja haisee märälle puulle. Aukkojen edessä ei ole puisia luukkuja kuten muualla, vaan aukot on tukittu kalkkihiekkatiilen kappaleilla. Vahtimestarin asunnon siäjäkäynnin edessä olevien portaiden alla on kaksi tuuletusaukkoa, jotka ovat lähes tukossa roskasta. Tuuletustila ja portaiden alusta pitää tyhjentää. Alapohjan tuulettumisen

Kuvio 5 Lämmönjakokeskuksen viereinen tuuletusaukko

kannalta on tärkeää, että kaikki tuuletusaukot suljetaan loppusyksystä ja avataan alkukevästä.

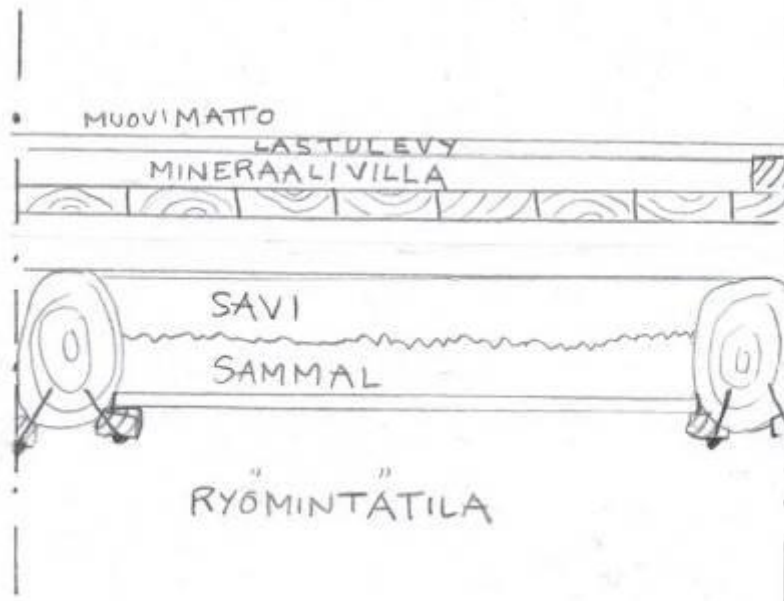
Lattioissa on kauttaaltaan muovimattoa eri aikakausilta. Kouluun ei ole tehty asbestitutkimusta. Pääsy ryömintätilaan voitaisiin järjestää lattialuukun kautta. Muovimatot ovat paikoin vaurioituneet kulutuksen vuoksi, minkä ansiosta pääsin tutki-
maan lattian rakennetta (Kuva 6). Lattia on vanha sammaleristeinen lankkulattia jonka päälle on tehty lisäeristys ja levytys. Lastulevyn päälle on liimattu muovimat-
to.

Kuvio 6 Alapohjan rakenne

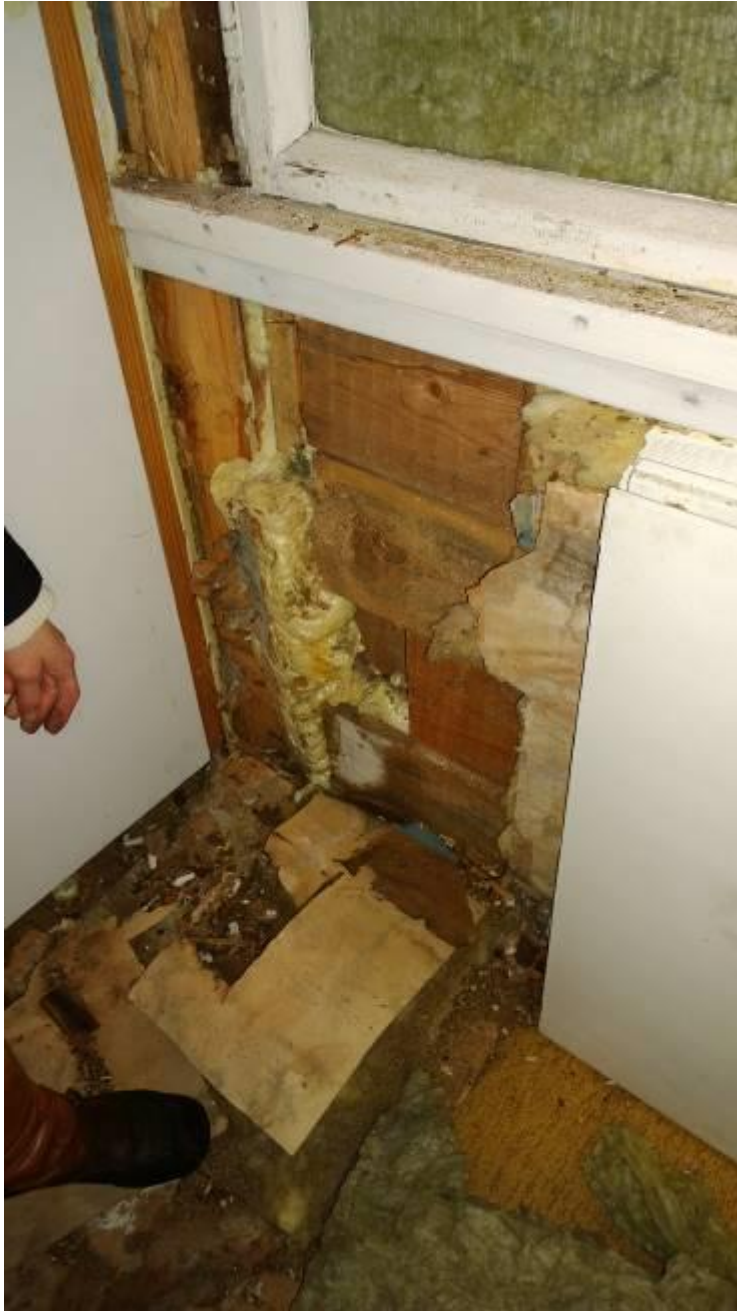
Pohjoispuolen matalan osan, yhdyskäytävän idänpuoleisen seinän ulkoverhouslautoja on uusittu. Tuuletusaukon kautta voi huomata, että hirren ja perustuskiven väliin on laitettu uretaania. Näistä asioista arvelisin, että vuonna 1998 tehdyt lahoavien korjauksia on tehty ainakin tähän kohtaan. Henkilökunnan mukaan kyseessä olevasta kohdasta on puuttunut vesikouru, minkä vuoksi sadevesi on valunut seiniä ja ikkunoita pitkin joskus sisällekin, mikä on saattanut aiheuttaa vaurioita seinässä. Samassa kohtaa rakennuksen sisällä on varastotyyppinen huone, jonka ikkunat on levytetty umpeen. Ikkunoiden alapuolella oleva seinäpahvi on irti, ja sitä on yritetty korjata teipeillä. Rakenneavauksen yhteydessä selvisi, että pahvin takana on vanhoja tapettikerroksia, mineraalivillaa ja uretaania. Aikaisempi hirsirakenne on korvattu rankorakenteen tyyppisellä rakenteella. (Kuva 7) Korjaus on tehty ulkoapäin. Rakenne on sekava ja sen korjaaminen on tarpeellista, koska seinässä on tällä hetkellä suuria lämpövuotoja. Lisäksi korjauksessa käytetyt materiaalit eivät ole vanhaan rakennukseen sopivia hengittäviä materiaaleja, eikä niitä ole käytetty oikein. On selvää, että seinässä on kosteusvaurio, joka huonontaa sisäilman laatua. Huone on poistettu käytöstä. Vaurion aktiivisuutta täytyy tutkia syvällisemmin, vaikka pintakosteusmittarin mukaan seinän rakenteet olivat kuivat.

Kuvio 7 Rakenneavaus vauriokohdasta

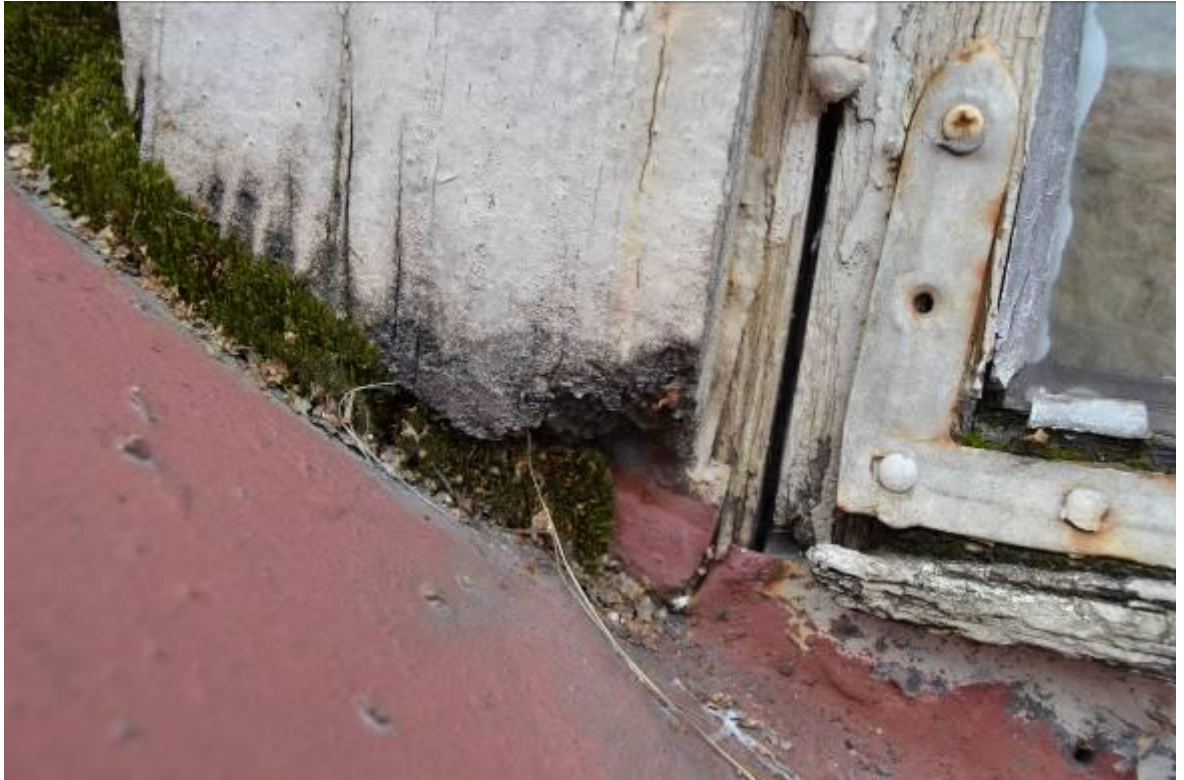
Vanha vahtimestarin asunto on ullakolta tarkasteltuna rankorakenteinen ja jossain vaiheessa seiniin on lisätty mineraalivillaeristettä. Ullakolta huomaa seinien levytyksissä vesivaurioita, jotka ovat peräisin vesikaton saumojen vuodoista. Myös ulkopuolelta huomaa helposti tämän osan veden aiheuttamat vauriot ulkoseinässä ja todennäköisesti myös syvemmissä rakenteissa. (Kuva 8)

Kuvio 8 Vahtimestarin asunnon itäseinän vaurio

Vahtimestarin asunnon idänpuoleinen seinä tulee korjata, ja katon pellitys nostaa seinälle niin, ettei vesi kulkeutuisi ulkoverhouksen alle. Vesikaton vaurioista johtuen vahtimestarin asunnon seinärakenteet ovat kauttaaltaan mahdollisia vauriopaikkoja. Vaurioiden laajuus selviää avaamalla seinien rakenteita.

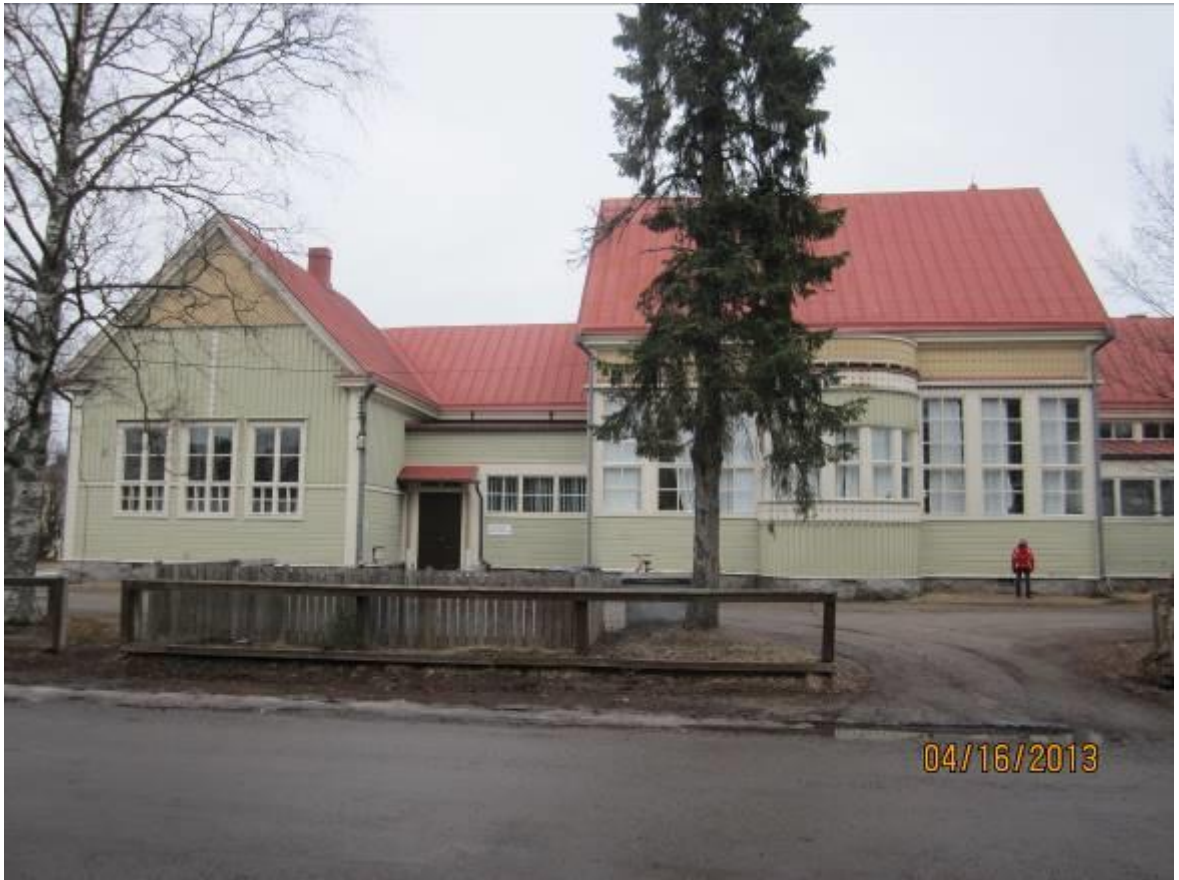
Kuvio 9 Julkisivu etelään.

Ulkoerhous on suurimmaksi osaksi hyvässä kunnossa. Maali lohkeilee irti paikoista, jotka ovat kosteusrasituksessa, kuten syöksytorvien alapuolella olevat kohdat. Maalaustoimenpiteissä olisi viisasta käyttää pellavaöljymaalia, joka vanhenee kauniisti ja lopulta muodostaa hengittävän rakenteen. Ulkoerhouksen ja hirsirungon välissä ei ole tuuletusrakoa.

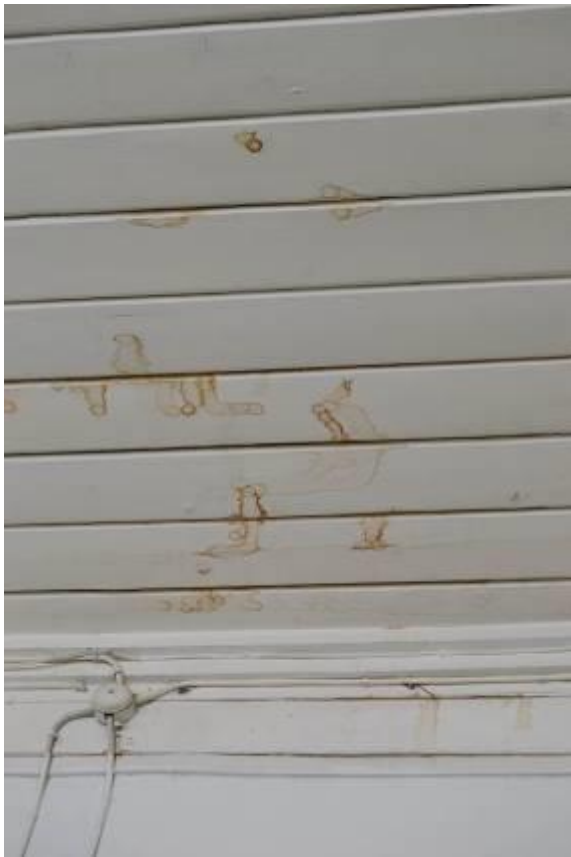
Koulun luoteiskulmassa on vuonna 1937 ullakolle rakennettu silloinen vahtimestarin asunto, joka muodostaa rakennuksen ainoan välipohjan. Alakerran huoneiden katossa näkyy selvästi vesivaurioita (Kuva 10), joiden on arveltu johtuvan yläkerran viemäriputkien vuotamisesta. Yläkerrassa on edelleen vesipisteet ja wc, mutta

Kuvio 10. Vesivaurioita vanhan vahtimestarin asunnon alapuoleisessa huoneessa.

Vesivaurioiden aiheuttajasta ei ole varmuutta, koska asiaa ei ole tutkittu. Toinen vaihtoehto vaurion syyksi voi olla katolta vuotava vesi, joka kulkeutuisi vahtimestarin asunnon seinärakenteita pitkin välipohjan läpi.

Tämä on mielestäni vakava vaurio, joka tulee korjata mahdollisimman pian. Korjaus vaatii purkutoimenpiteitä, jotta sen laajuus rakenteiden sisällä saataisiin selville.

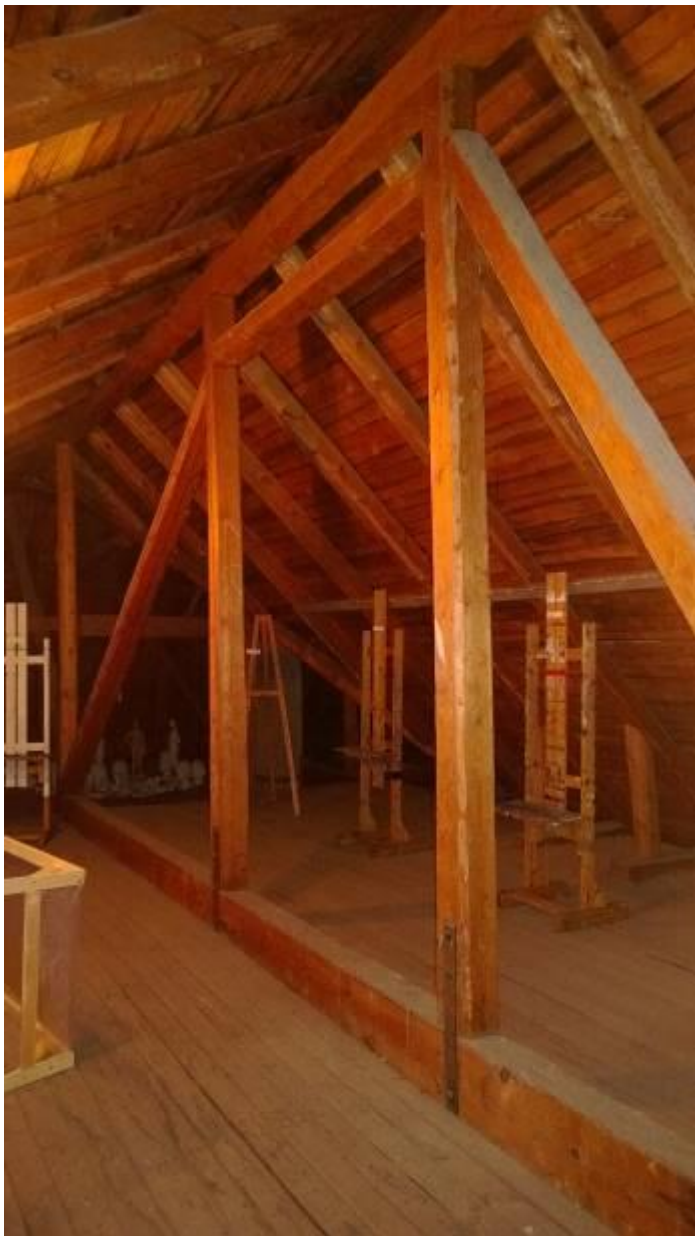
Ullakon lausalattian alla on hiekkaa, joka on eristeenä toimivan sammalpehkun päällä. Salin muuta rakennusta korkeamman katon eristeiden päällä ei ole laudoitusta. Kattotuolit ovat massiiviset ja ullakolla on useita ansarakenteita, jotka kannattelevat yläpohjaa. (Kuva 11) Kattoa kannattelevissa rakenteissa ei näytä olevan rakenteellisia vaurioita, lukuun ottamatta joitakin ruodelautoja.

Kuvio 11 Yläpohjaa kannatteleva ansarakenne

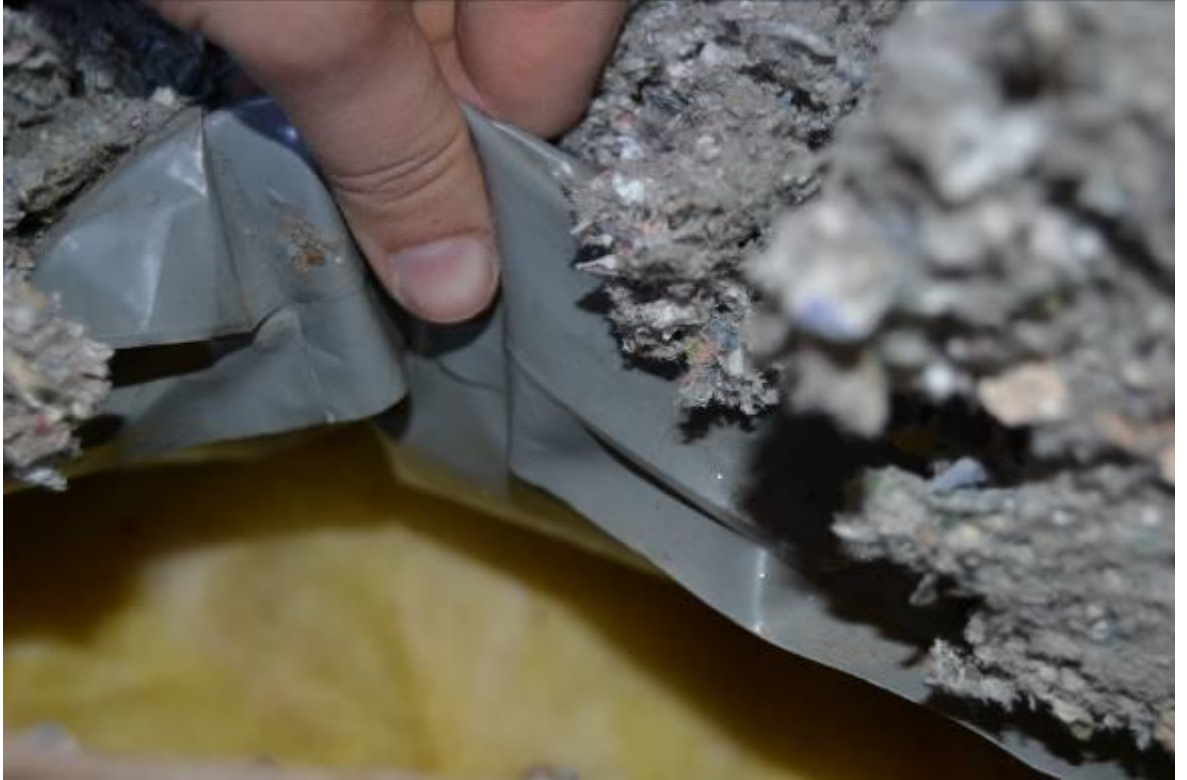
Kuvio 12 Yläpohjan eristeitä

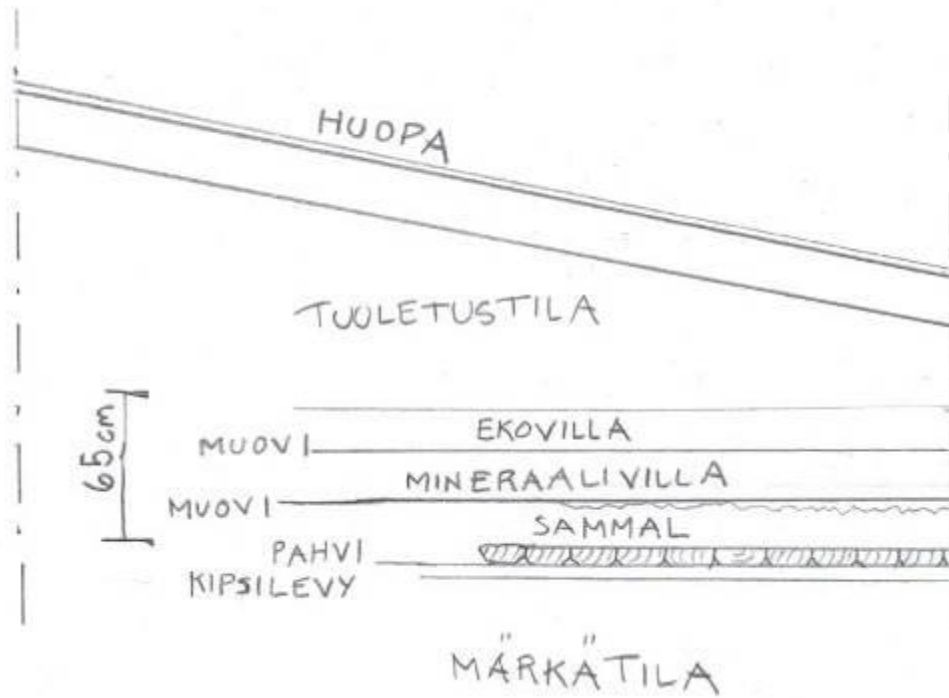
Lähivuosina on pohjoispuolen, yhdyskäytävän länsipuolen matalakattoiseen osaan lisätty ekovillaeristettä. Eriste on lisätty muovin päälle, joka on nykyisen ekovillan ja entisen mineraalivillaeristeen välissä. (Kuva 12) Mineraalivillaa on katonlappeen keskikohdalla noin 30 cm, jonka päällä on ekovillaa noin 20 cm. Räystäälle päin mentäessä tuuletusväli pienenee, muttei alle 100 millimetrin, joka on tuuletusraon minimikorkeus. Jään muodostuminen katolle ei siis johdu ainakaan liian pienestä eristekerroksesta, tai riittämättömästä tuuletuksesta. Yläpohjassa voi olla lämpövuotoja, jotka johtuvat siitä ettei yläpohjan ilmansulku ole tiivis. Toinen vaihtoehto on, että lämmityskaapelit sulattavat jään katolle, ja muodostavat jääpaanteita räystäälle. Yläpohjan rakenne ei ole toimiva, koska eristeitä on muovien välissä eikä märkätilassa ole höyrynsulkua. (Kuva 13)

Kuvio 13 Yläpohjan huono rakenne

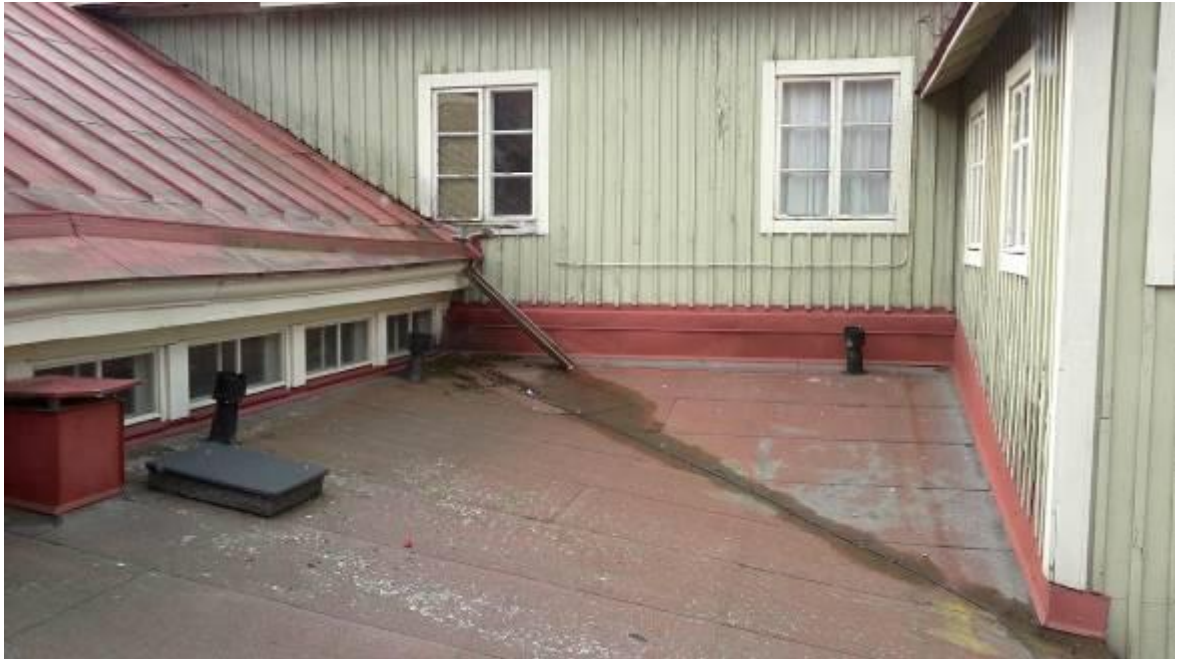
Suurimmat vauriot ovat vanhan vahtimestarin asunnon yläpohjassa ja katteessa. Vesikatteessa on reikiä, joista vesi vuotaa yläpohjaan. Lisäksi yläpohjan mineraalivillaeristeet on sullottu kiinni katteeseen, joten räystäään läheisyydessä ei katon länsipuoleisen lappeen alla ole tuuletusrakoa ollenkaan. Vahtimestarin asunnon idänpuoleiset ulkoseinät ovat myös kovan vesirasituksen alaisina, koska ne nousevat vesikaton yläpuolelle. Tämä aiheuttaa veden kulkeutumisen seinää vasten ja osittain seinän sekä ikkunankarmien rakenteisiin, koska kattopellitystä ei ole nostettu seinää vasten. Vuorilautojen alaosissa kasvaa sammalta, joten rakenteen kuivuminen on hidasta. Peltikatolta huopakatolle valuu noin neljäsosa koko katon vesirasituksesta. Huopakaton yläpuolella on rivi ikkunoita. Reunimmainen ikkuna on vaurioitunut roiskevedestä, ennen kuin vesi on ohjattu vesivanerista rakennettua luiskaa pitkin alemmalle katolle. Yhdyskäytävän toisella puolella vesi tippuu suoraan katolle, ja aiheuttaa roiskeita seinälle ja ikkunoihin (Kuva 14).

Kuvio 14 Vahtimestarin asunnon itäseinä ja matala huopakatto.

Vesikatolta nähtävien vaurioiden ja niiden aiheuttajien vuoksi pidän entistä tärkeämpänä, että vanhan vahtimestarin asunnon seinä- ja lattiarakenteita aukaistaisiin ja korjattaisiin, sekä estettäisiin uudet vauriot. Vesikaton kunto on huono ja se vaarantaa koko rakennuksen tulevan käytön. Vesikatteen uusiminen on pakollista. Lisäksi ullakon tuuletusta tulisi lisätä.

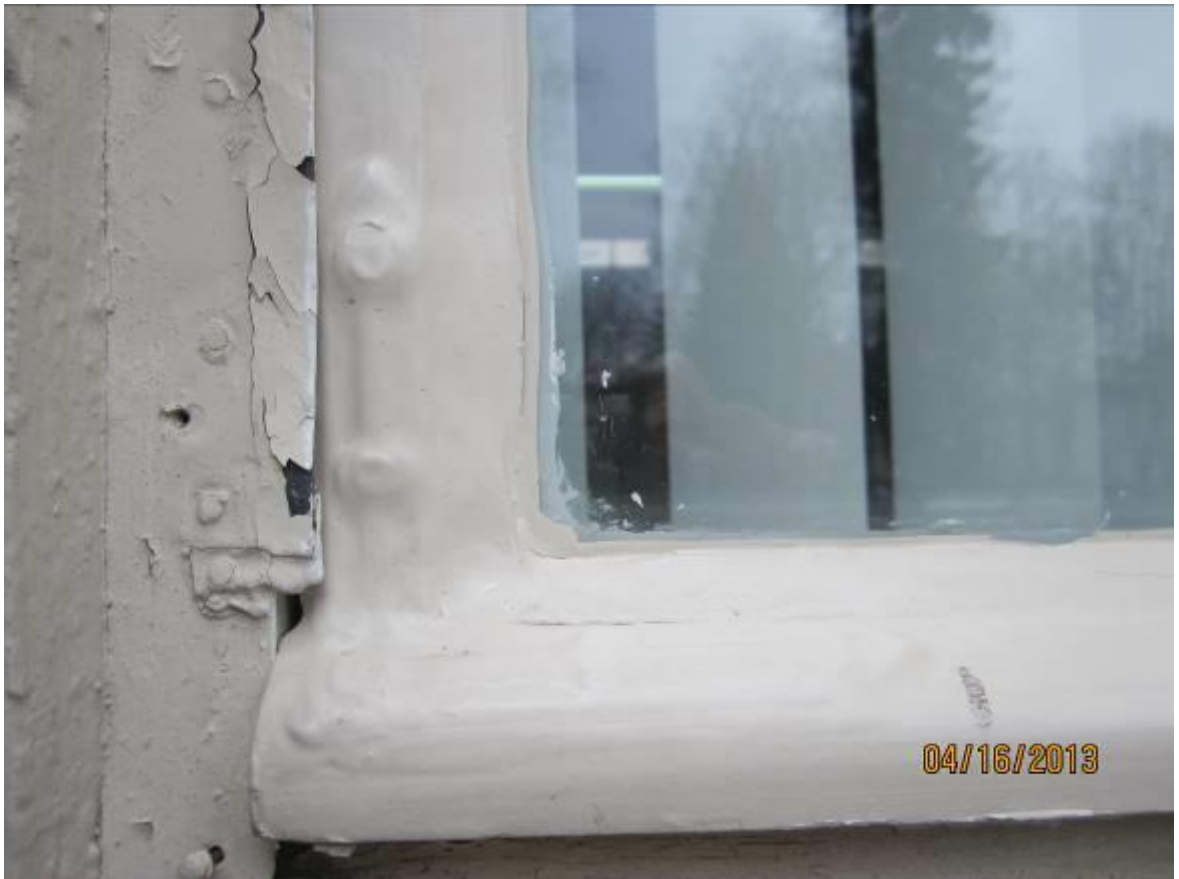
Etelä- ja länsiseinien ikkunat on kunnostettu kesällä 2012 nykyaikaisin menetelmin. Kunnostetut ikkunat ovat muovisen näköiset ja piirteettömät. (Kuva 16) Lisäksi niiden seuraava korjaus tulee olemaan hankalaa, koska muovimassojen irrottaminen ikkunan puitteista on työlästä. Muovimassojen kestävyys on heikompi pella-vaöljykittiin nähden, eikä puite pääse hengittämään muovimaalin alta.

Kuvio 16 Nykyaikaisin materiaalein kunnostettu ikkuna.

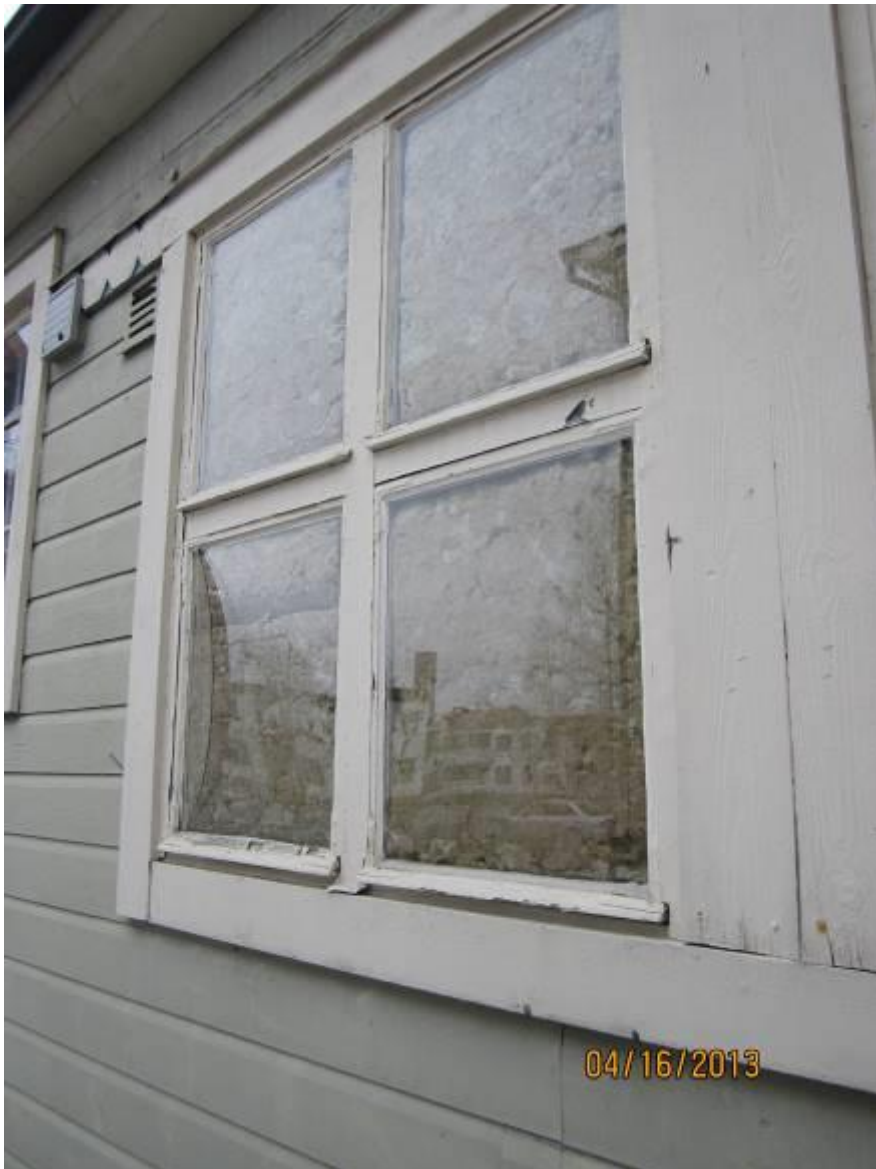
Pohjois- ja itäpuolen ikkunat ovat heikossa kunnossa ja ne kaipaavat entisöintiä. Suurin osa pohjoispuolen ikkunoista on tukittu mineraalivillalla ja levytetty sisältäpäin. Koska osa sisältäpäin tukittujen ikkunoiden laseista on rikki ja kitti huonossa kunnossa, täytyy levytyksien takaa tarkistaa missä kunnossa ikkunan karmit ja karmien alapuoleiset osat ovat mahdollisen kosteuden vaikutuksesta. (Kuva 17) Myös ullakon ikkunat kaipaavat kipeästi korjausta.

Kuvio 17 Pohjoispuolen ikkuna.

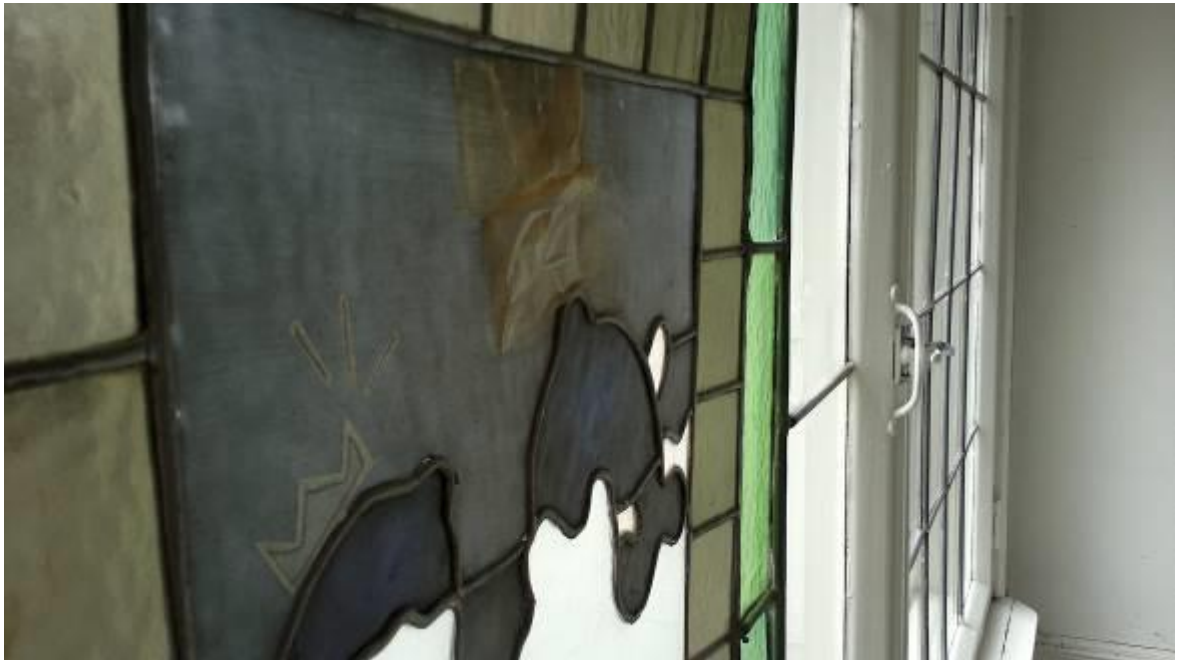
Eteläpuolella toisen sisäänkäynnin vieressä on lyijypuitteissa lasimestari Skogmanin tekemä lasitaideteos (Ahmas, 1992, 91). Koristeellinen ikkuna on kärsinyt rakenteellisesti, lisäksi sitä on korjattu teipillä ja siihen on piirretty. (Kuva 18) Olisi tärkeää että lyijypuite korjattaisiin ennen kuin se hajoaa täysin. Ikkunan kehys on puinen jonka sisällä lyijypuite on, puinen puite on maalattu 2012 korjauksien yhteydessä.

Kuvio 18 Eteläseinän koristeellinen lyijypuite ikkuna.
