Tutkimus autojen hammashihnavälitteisen jakopään kestä-
vyysongelmista

Jukka Sassi

Kone- ja tuotantotekniikan opinnäytetyö
Tuotantotekniikka
Insinööri (AMK)

KEMI 2014

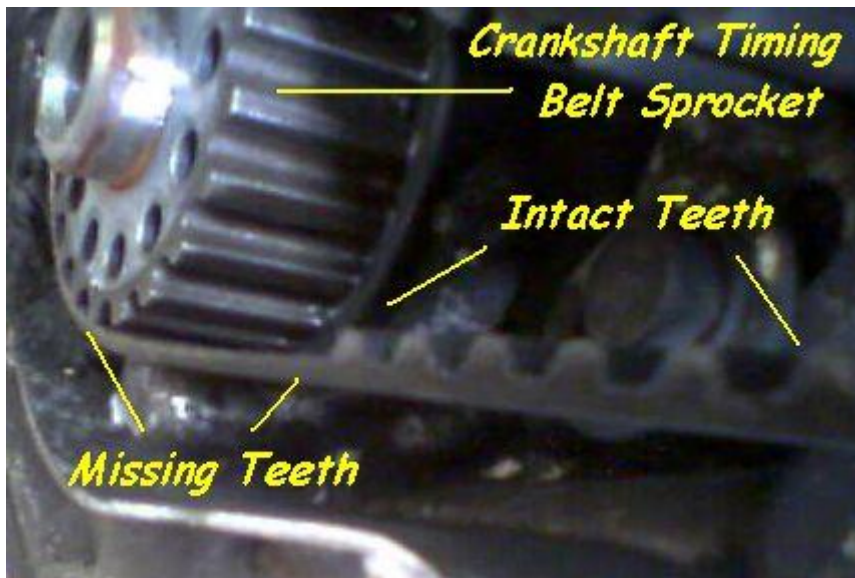
Hammashihnapyörien kuluminen aiheuttaa hihnaradan korkeuden muuttumisen ja siitä seuraa kiristimen kiristysvaran loppuminen. Tämän seurauksena hammashihna löystyy. Teräväreunaiseksi kulu- neet hihnapyörät syövät hammashihnan hammastusta. Löysällä ja hihnapyörien kuluttamasta jakohih- nasta lähtee ennen pitkään hampaita pois, mistä seurauksena on yleensä moottorivaurio. Kuvassa 6 on näkyvissä hammashihna, josta on irronnut hampaita.

Kuva 6 Liiallisen hammashihnan löysyyden aiheuttama yleinen seurannaisvaurio, hammashihnasta puuttuu hampaita (Econofix:n www-sivut, hakupäivä 18.4.2014).

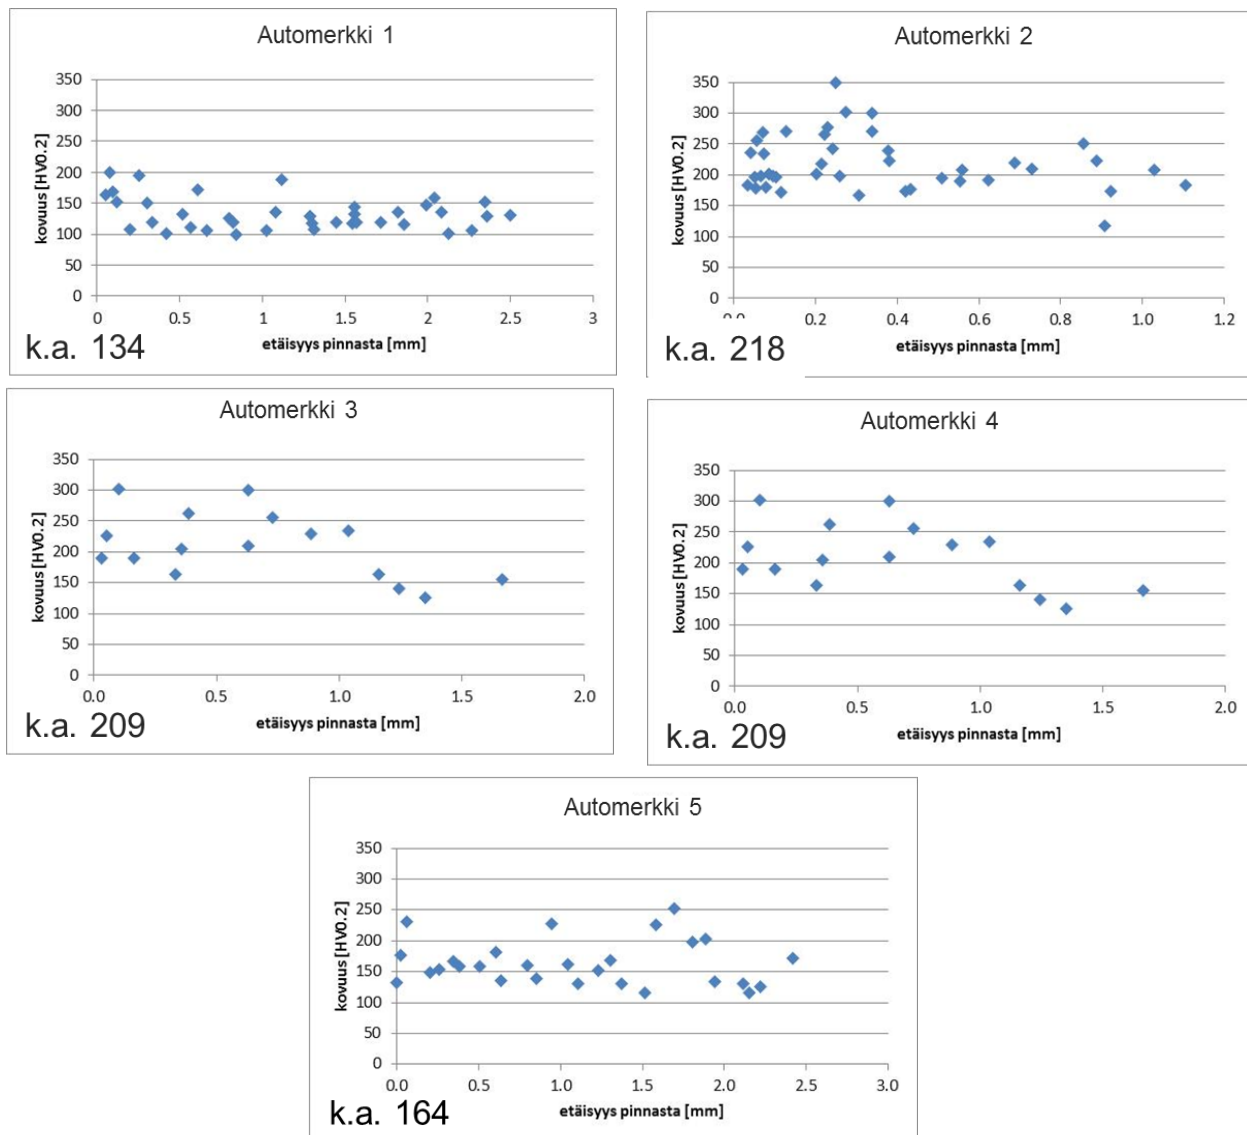
Mikrokovuusmittauksessa automerkin 2:n pyörä oli kovin. Seuraavaksi kovimmat olivat automerkin 3:n ja 4:n. Automerkin 5:n pyörä oli neljänneksi kovin ja automerkin 1:n pyörä oli pehmein. Tulokset ovat näkyvissä kuvassa 16.

Kuva 16 Mikrokovuusmittauksen tulokset

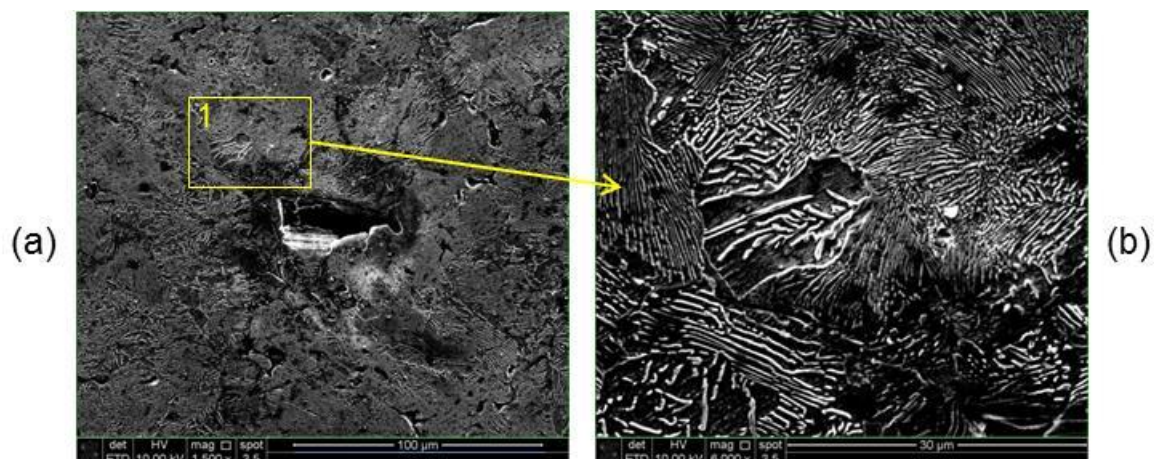
Kuva 17 Automerkin 4 hammaspyörän mikrorakennetta, (a) yleiskuva ja (b) alueen 1 suurennus (Kauppi 2014, 5.)

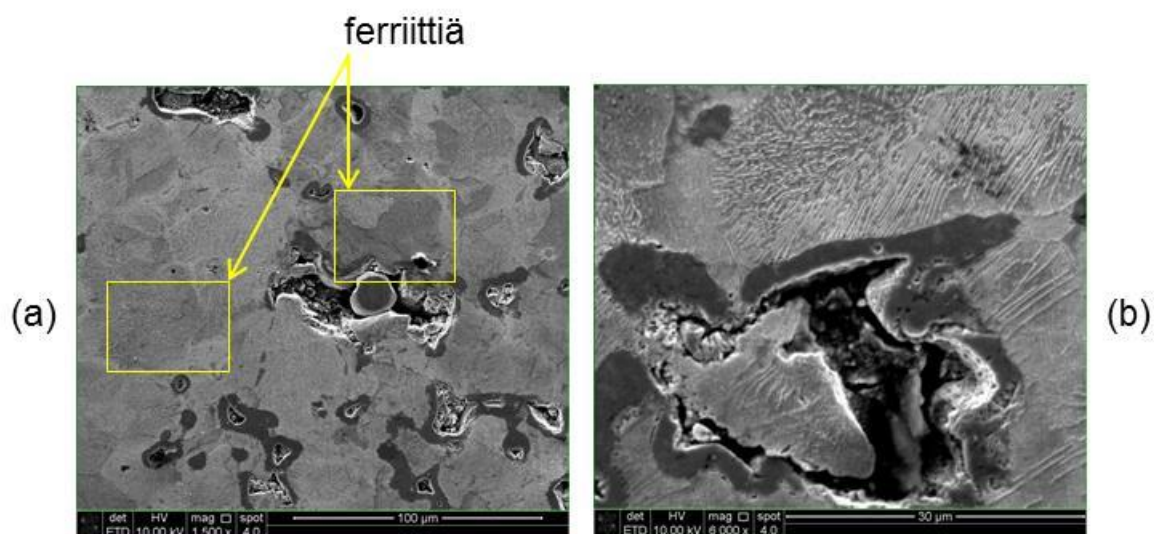
Kuvassa 18 nähdään automerkin 1 hammaspyörän mikrorakennetta. Matalammasta hiilipitoisuudesta ($C = 0.51$ p-%) johtuen rakenteessa esiintyy myös ferriittialueita. (Kauppi 2014, 6.)

Kuva 18 Automerkin 2 hammaspyörän mikrorakennetta, (a) ferriitti alueita perliitin seassa, (b) huokonen ja hienojakoista perliittiä (Kauppi 2014, 6.)

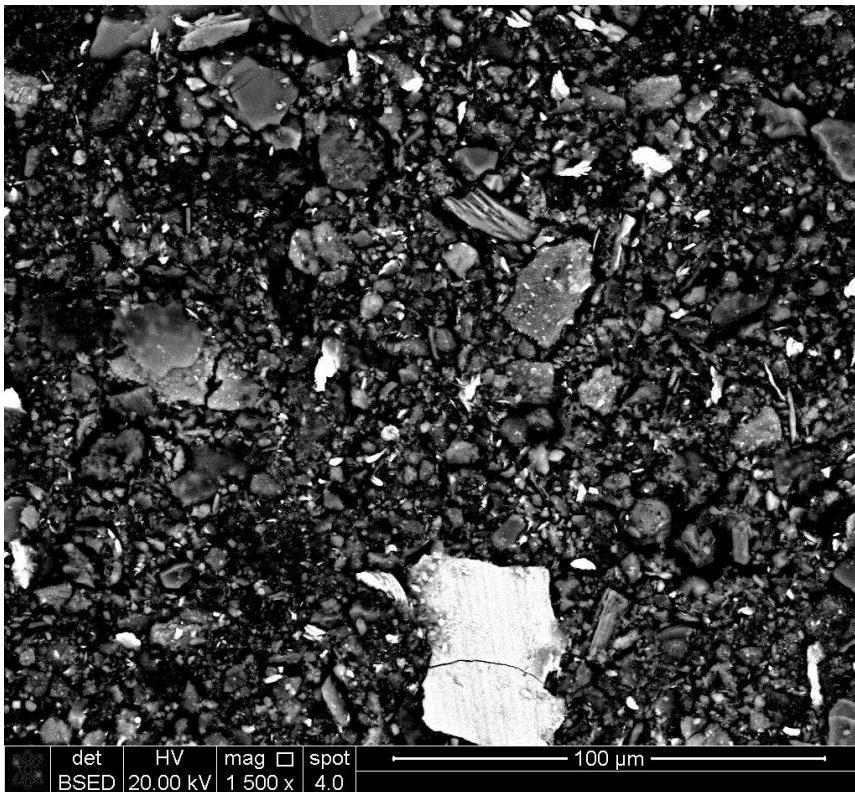
Kuva 21 1500- kertainen suurennus jakopäänpolystä, josta nähtävissä selvästi kaksijakoinen rakenne

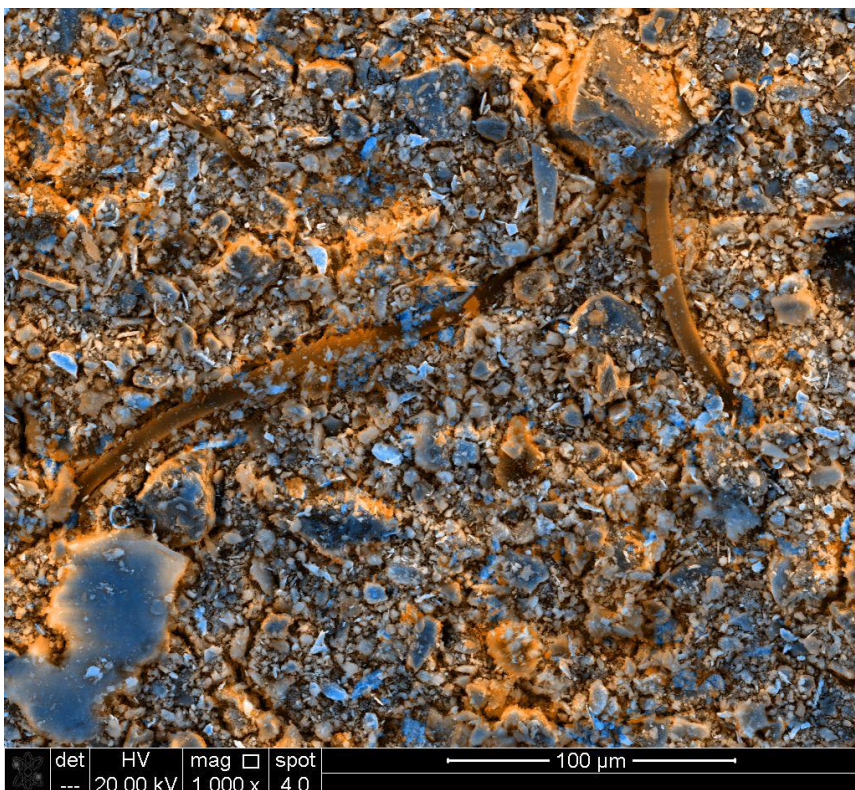
Kuva 22 1000 -kertainen suurennus jakopäänpolystä, jossa näkyy hammashihnan säie

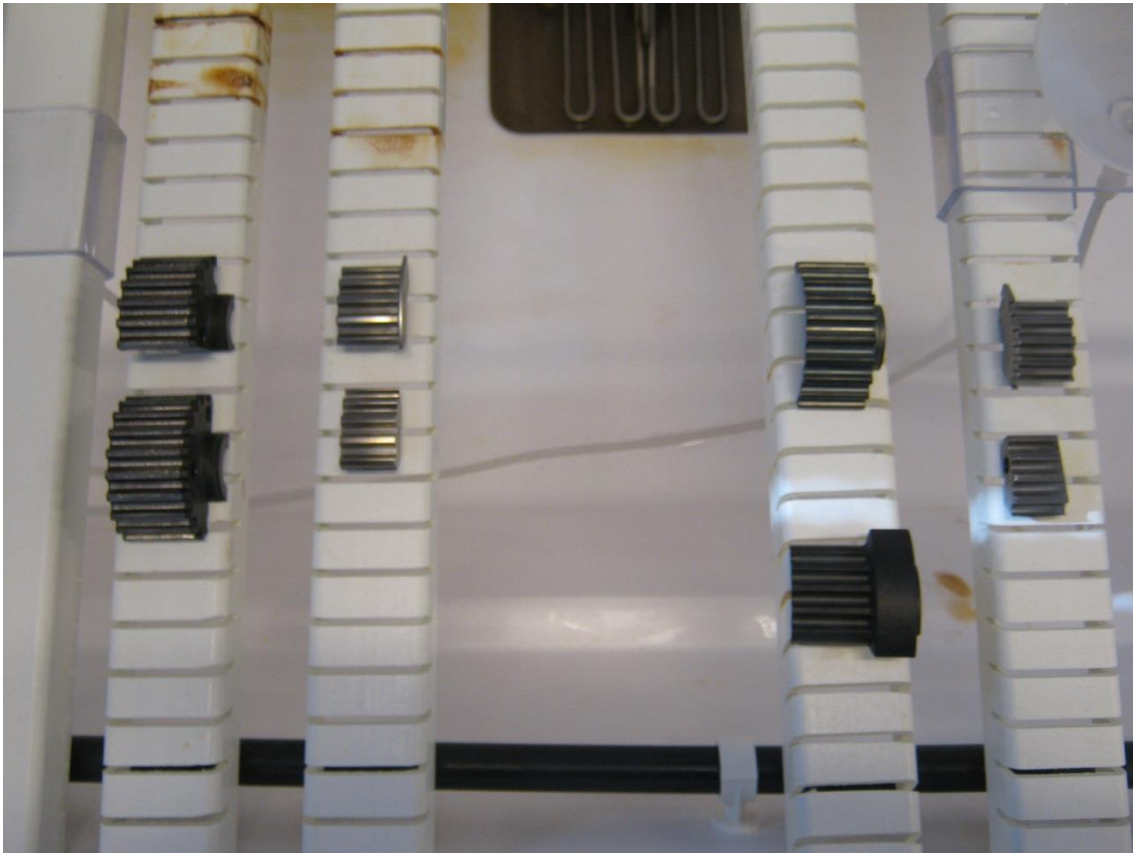
Kuva 23 Hihnapyörät suolasumutestin aloituksessa

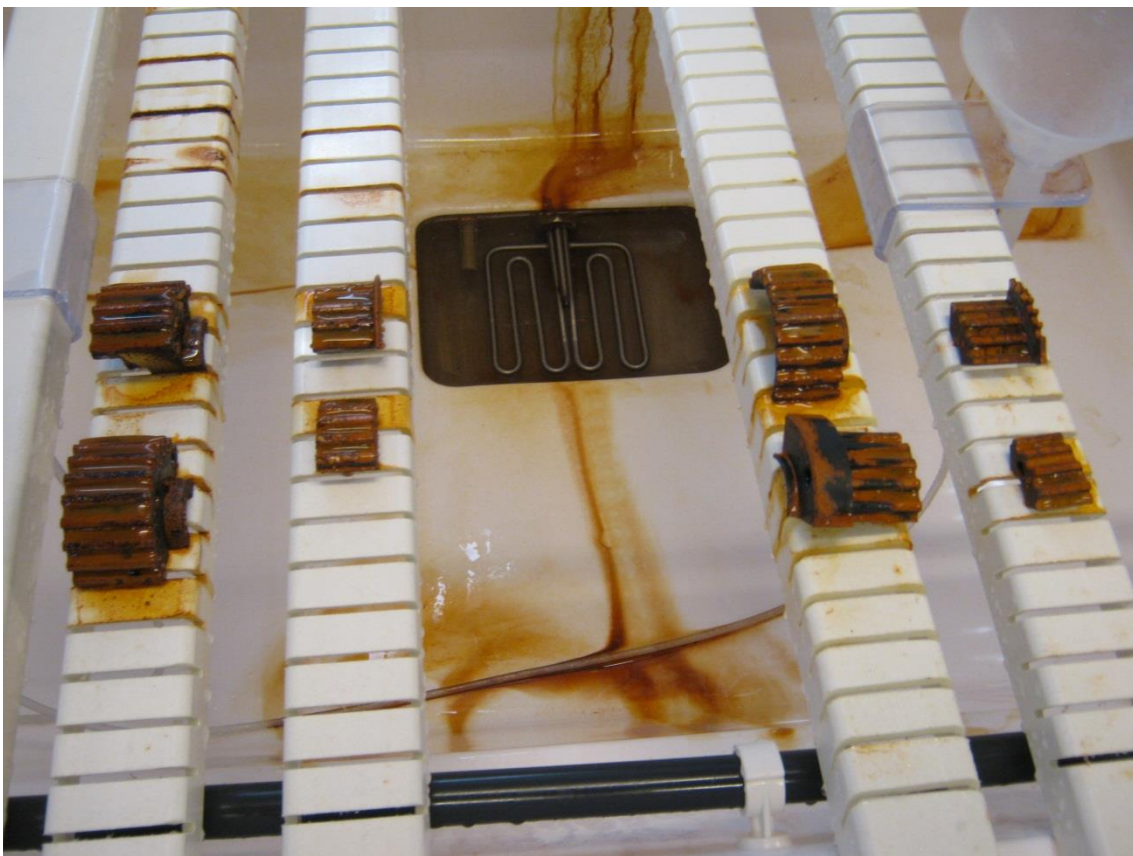
Kuva 24 Hihnapyörät suolasumutestissä 6. päivän jälkeen

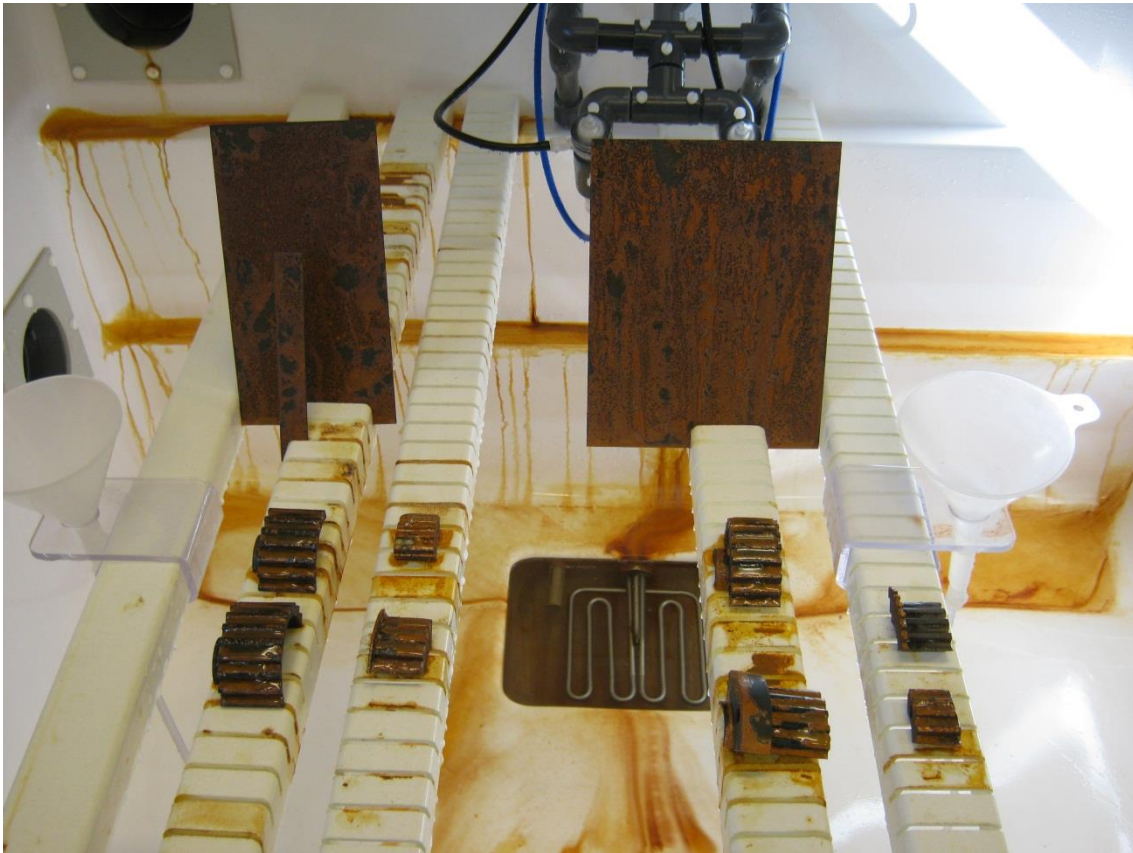
Kuva 25 Hihnapyörät suolasumutestissä 12. päivän jälkeen

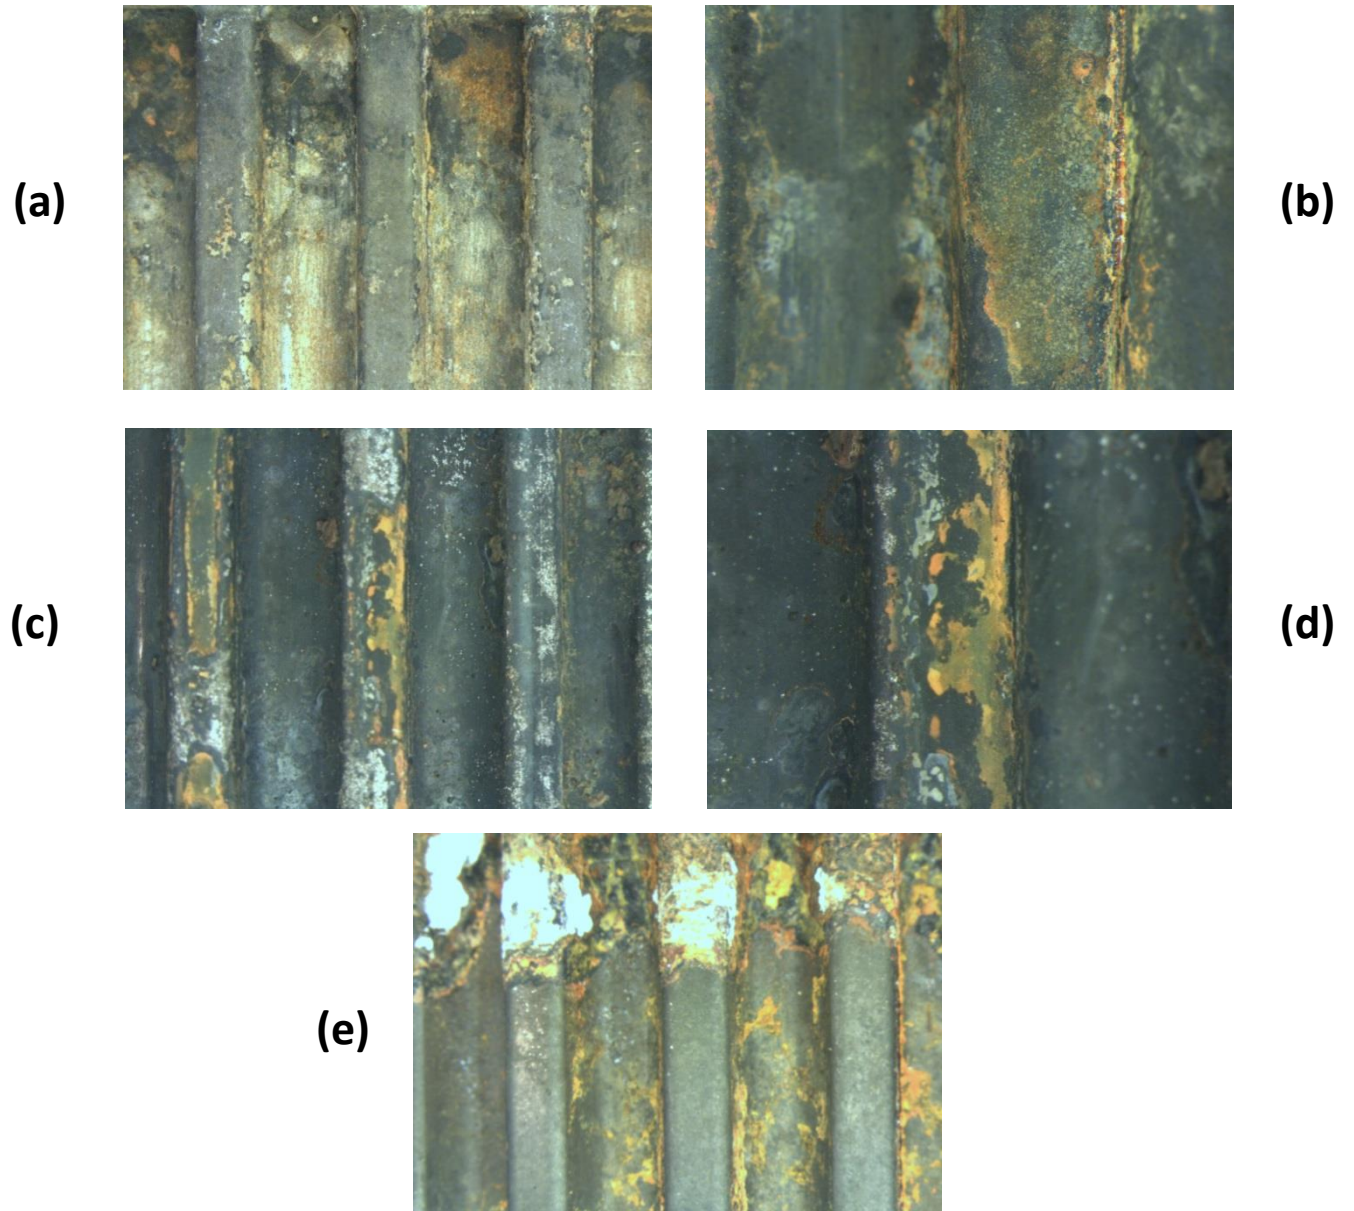
Automerkki 1:n (kuva 26 (a)) hihnapyörä oli tasaisesti ruostunut ja syöpynyt pinnasta. Automerkin 2 (kuva 26 (b)) hihnapyörässä oli havaittavissa voimakkaita syöpymäalueita tasaisen pintaruosteen lisäksi. Automerkki 3:n ja 4:n (kuvat 26 (c) ja (d)) hihnapyörissä pintaruostetta esiintyi vähän, mutta niissä oli havaittavissa voimakkaita syöpymäalueita. Automerkki 5:n (kuva 26 (e)) hihnapyörä ruostui ensimmäisenä ja hihnapyörässä oli nähtävissä voimakkaita syöpymäalueita. Taulukossa 6 on suolasumutestin arviointitaulukko hihnapyörien korroosiosta.

Suolasumutesti CaCl ₂ 282 tuntia	
Korroosion arviointi asteikolla 1-5	Arvosana
Automerkki 1	4
Automerkki 2	4
Automerkki 3	4
Automerkki 4	4
Automerkki 5	5

Kuva 26 Suolasumutestin jälkeiset hihnapyörät lähikuvassa, jossa (a) on automerkki 1, (b) on automerkki 2, (c) on automerkki 3, (d) on automerkki 4 ja (e) on automerkki 5.

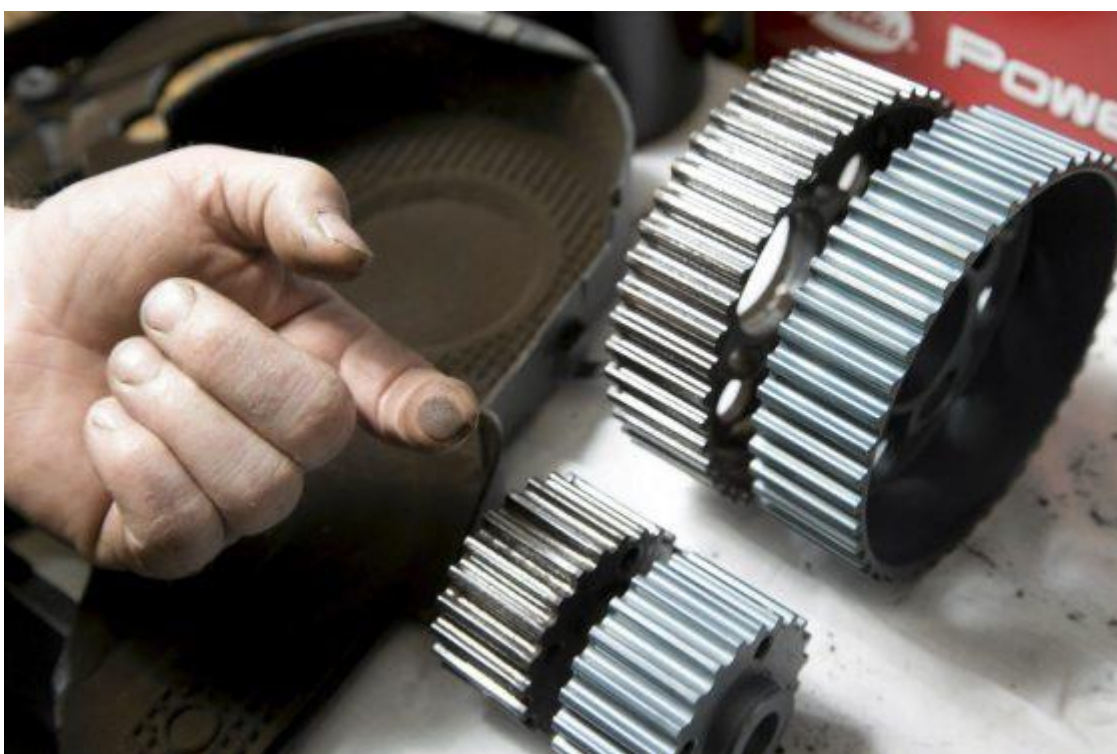
Tutkimuksessa selvitettiin jakopään kulumismallia. Tuloksissa havaittiin, että ennenaikaisesti kuluneita jakopäitä yhdisti samanlainen kulumismalli. Jakopään hammashihnapyörät kuluvat ja reunat leikkautuvat teräväksi. Kuluneiden hihnapyörien halkaisija pienenee ja näin ollen hammashihnan kiristin joutuu kiristämään hihnaa lisää kireyden pitämiseksi toleranssin sisällä. Kulumisen jatkuessa jakopään hammashihnan kiristimestä loppuu kiristysvara ja hihnan kireys löystyy. Kuluneet hihnapyörät aiheuttavat lisäksi sen, että hammashihnan hampaat taivuttuvat, koska ne pohjaavat hihnapyörän uraan. Terävät hihnapyörän reunat alkavat leikata hammashihnan hampaita irti. Tämän tapahtumaketjun jatkuessa tarpeeksi pitkään irtoavat hammashihnan hampaat ja hammashihna eivät enää pyöri ajoitetusti. Jakopäässä esiintyvä ruskea pöly on merkki siitä, että hihnapyörät ovat alkaneet jo kuluaan. Kuvassa 31 uudet ja kuluneet hammashihnapyörät ovat vierekkäin.

Kuva 31 Kuluneet ja uudet hammashihnapyörät vierekkäin (Hs10.snstatic:n www-sivut, hakupäivä 24.5.2014.)
