Olhão Cubista **Reabilitação no bairro histórico da cidade**

Dissertação para obtenção do Grau de Mestre em
Arquitetura
Ciclo de estudos integrado

setembro de 2020

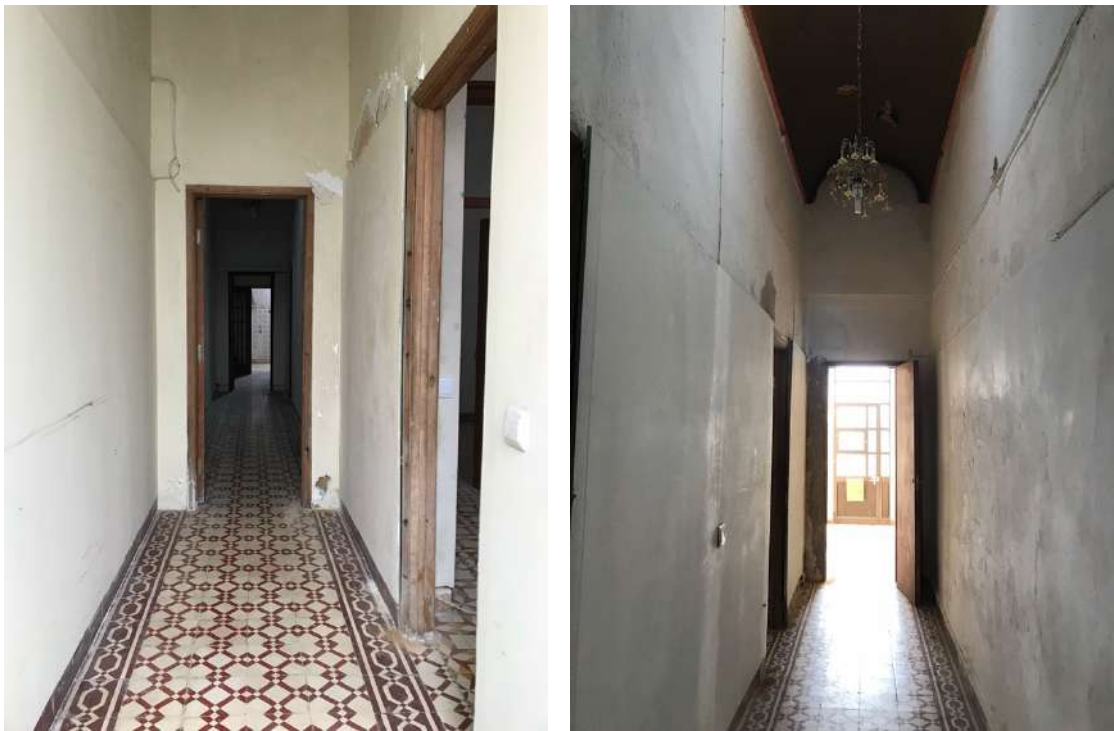
Neste corredor lateral de distribuição é possível verificar as paredes num estado bastante deteriorado, vítimas do passar do tempo e da humidade ascendente. Contudo, apresentam o resultado de uma tentativa de recuperação rápida, mas pouco eficaz. Encontram-se nelas instaladas placas de gesso cartonado, pintadas de cor branca. A tinta

encontra-se já bastante seca e deteriorada. Porém, a humidade é apenas visível na parte superior das paredes, acentuando-se mais após as placas de gesso cartonado e estendendo-se até a parte mais alta do corredor.

Figura 56 – Fotografias do corredor de acesso. Figura 57 - Vista de entrada e do fundo.

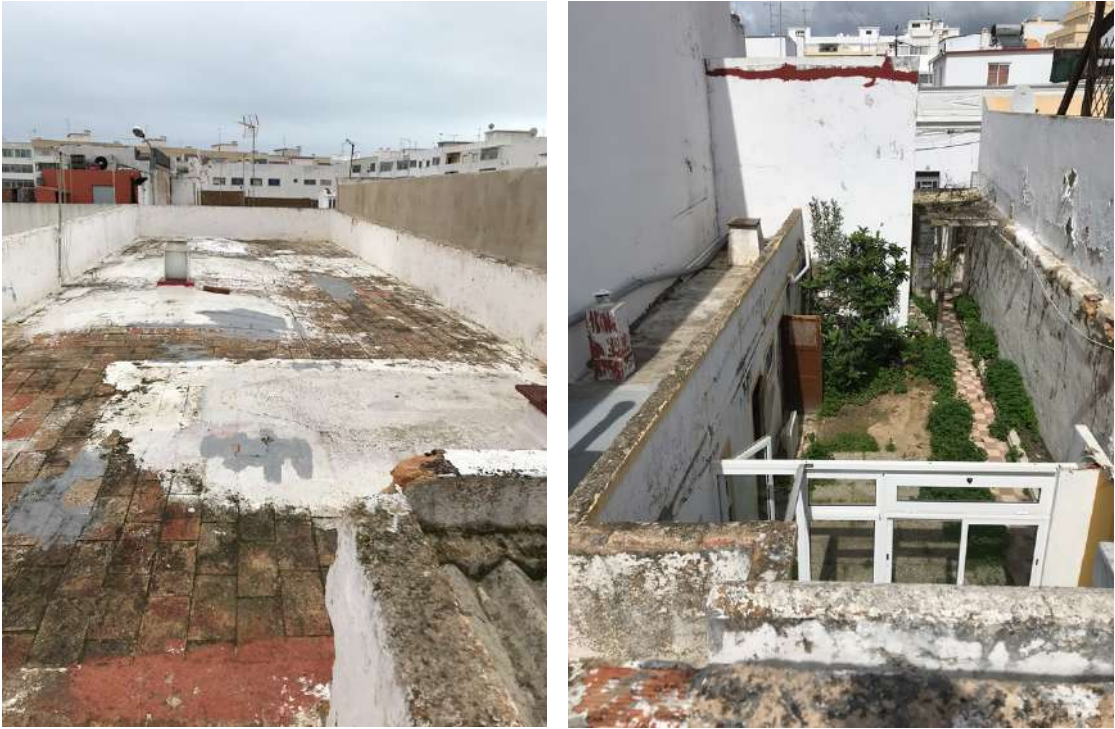
O estado de conservação não é o melhor, sendo possível sentir diferentes oscilações em algumas partes da cobertura, indicando uma fraqueza estrutural.

Figura 70 – Fotografia da cobertura da casa. Apresenta vários sinais de deterioração e problemas estruturais. Figura 71 – Fotografia superior do pátio. É possível identificar o acesso tardoz e o espaço ocupado pelos anexos. A cobertura destes encontra-se frágil e danificada pelo tempo.

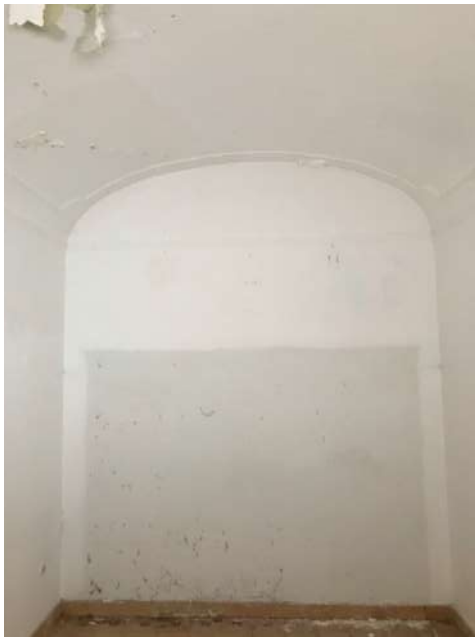
destes espaços, possui ainda a cobertura original abobadada (Fig. 95), na qual é visível a deterioração criada pelo passar dos anos e o abandono.

Figura 95 – Parede da sala de jantar que apresenta humidade ascendente. Figura 96 – Fotografia do vão existente na sala de jantar.

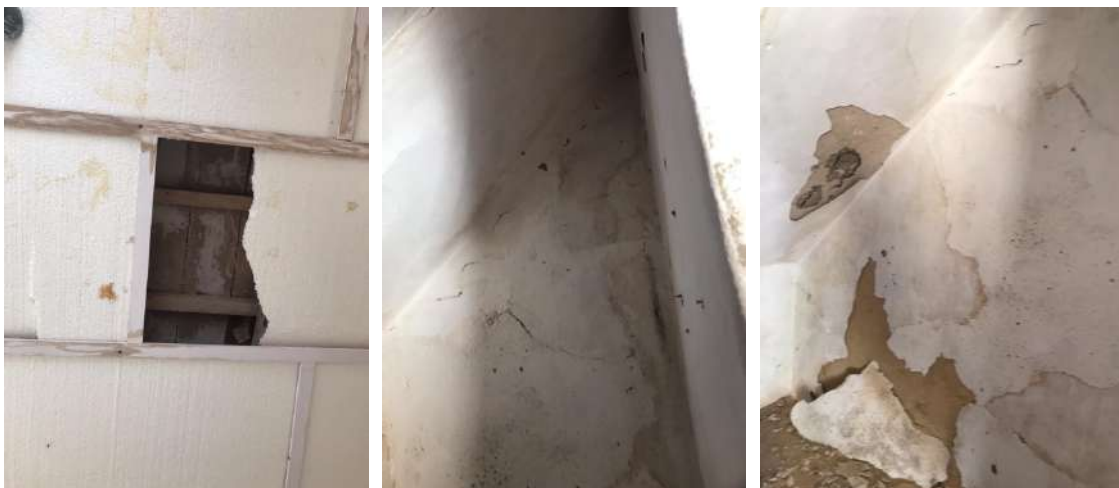
Figura 104 – Teto do anexo onde é possível observar a estrutura original. Figura 105 - Paredes danificadas sob a zona das escadas, junto à parede interior do anexo. Figura 106 – Sinais de humidade e fragilidade estrutural nas paredes que suportam as escadas

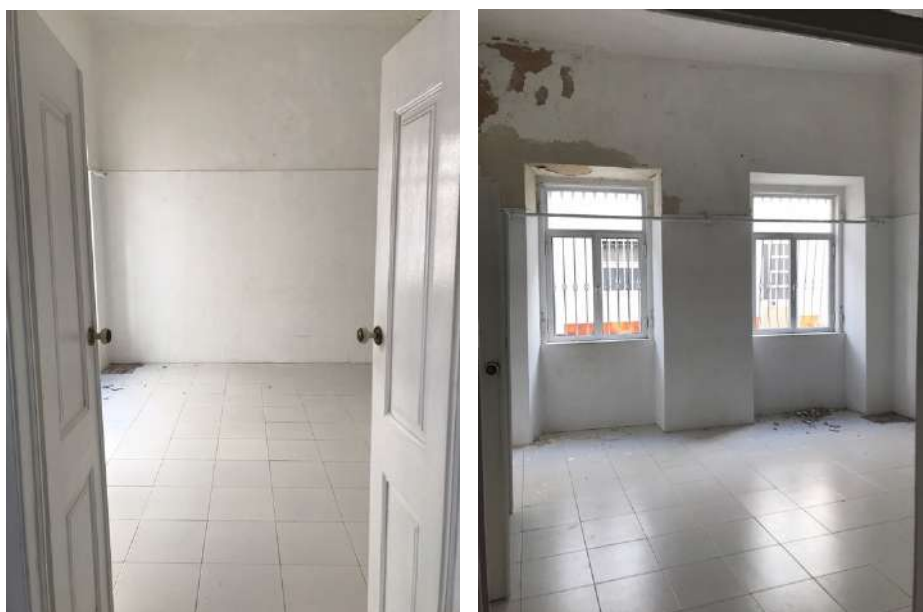
Figura 124 -Acesso à “casa de fora”, com portas originais da época. Figura 125 –Estado das janelas de alumínio pintadas de cor branca, é visível no canto superior esquerdo, os sinais de humidade.

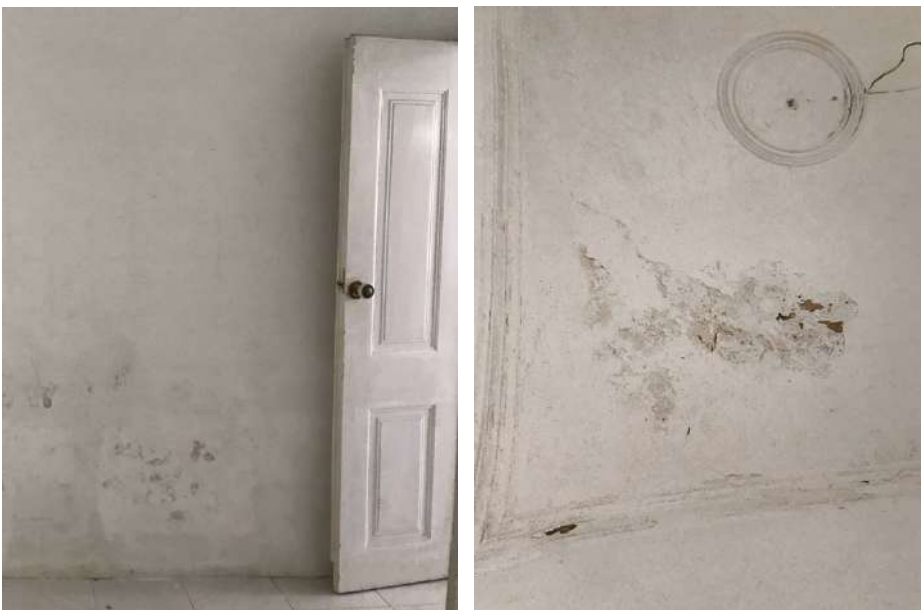
Figura 128 -Acesso ao hall de distribuição a través do corredor de entrada. É visível a quantidade de humidade presente na parede. Figura 129 – Teto abobadado do hall de distribuição. Apresenta sinais de humidade avançada, destruindo parcialmente a pintura e molduras existentes.

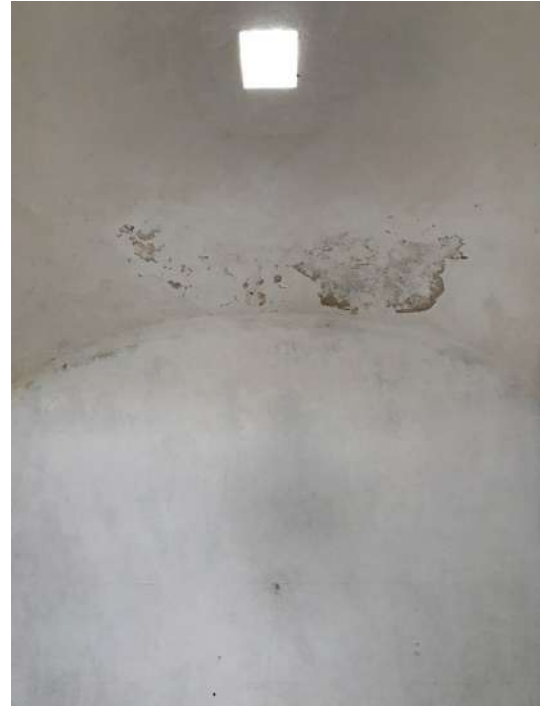
Figura 130 - Vista completa do quarto, desde a porta de acesso da “casa de fora”. Figura 131 – Teto abobadado do quarto, deteriorado pela humidade.

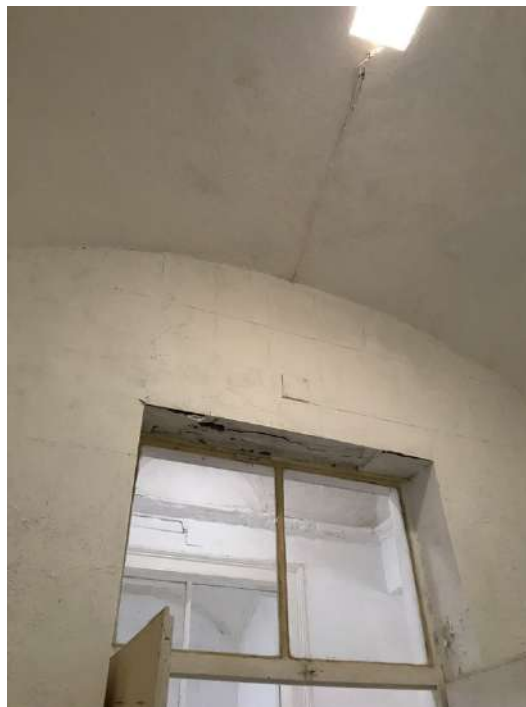
Figura 132 - Vista completa do corredor central desde a sala. Figura 133 – Teto abobadado do quarto de arrumos, deteriorado pela humidade. É possível ver o alastramento da água até as madeiras da porta.

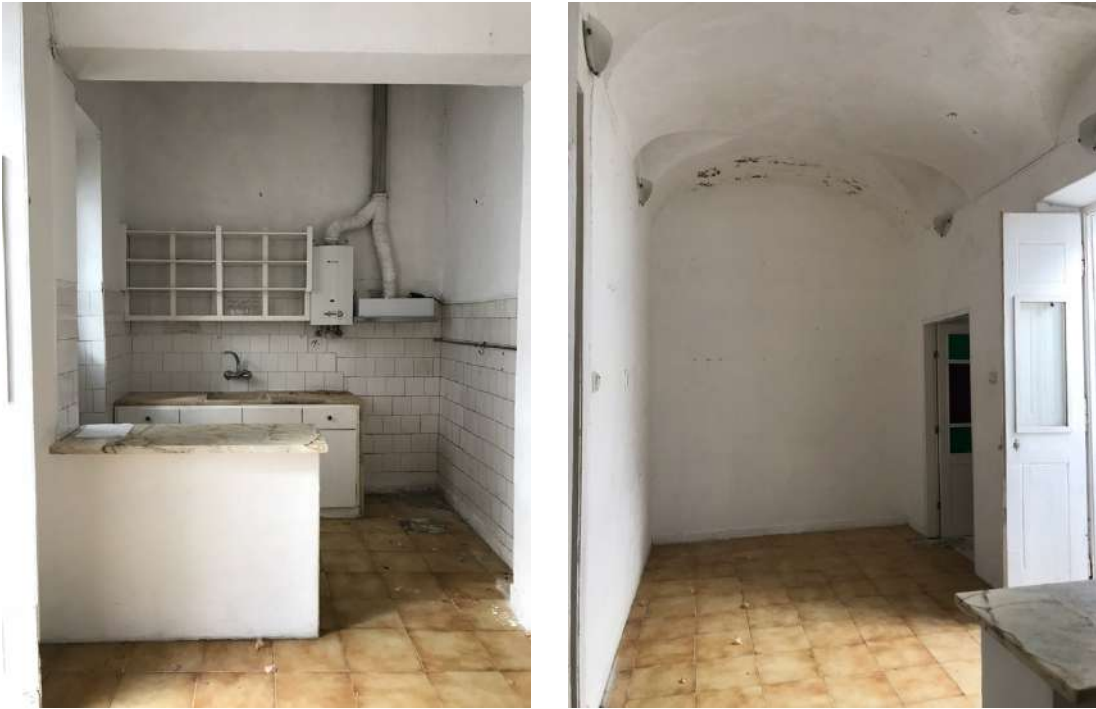
Figura 134 - Fotografia da cozinha. É possível ver os diferentes tipos de revestimentos existentes. Figura 135 – Fotografia da sala, com humidades presentes na abóbada.

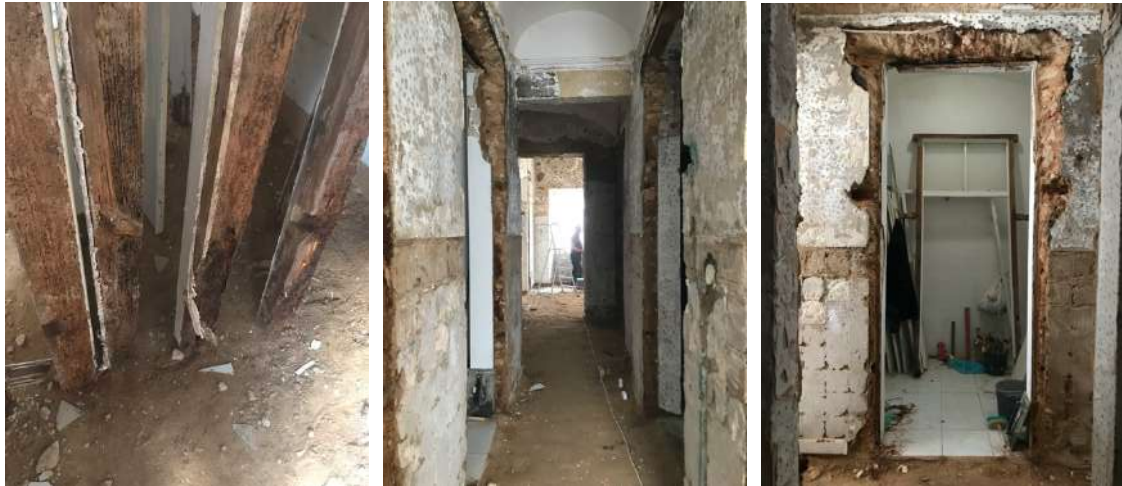
Figura 146 – Deterioração das madeiras dos aros das portas, consequência da humidade. Figura 147– Corredor central decapado. Figura 148 – Estado dos vãos após a remoção dos aros das portas. É visível o estado de deterioração causado pela humidade.

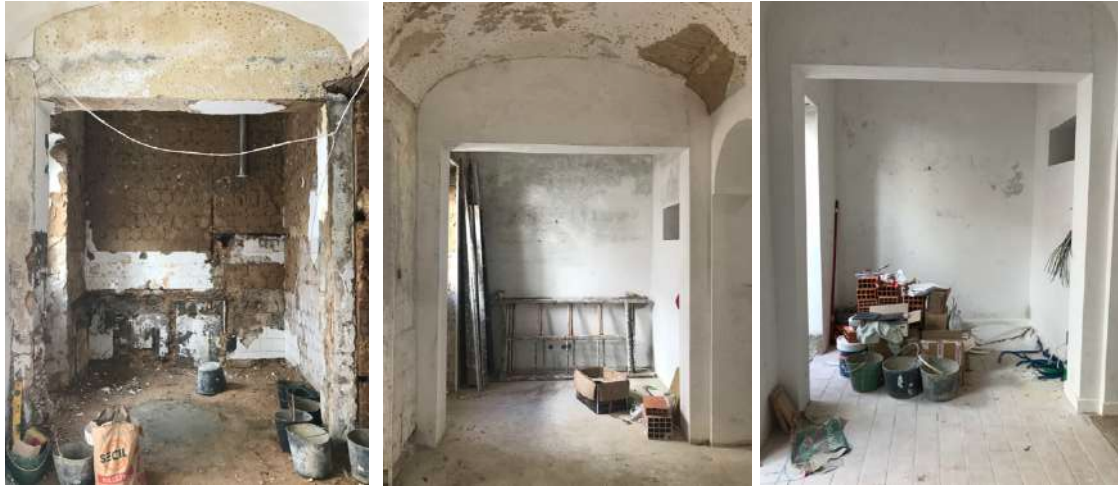
- Figura 149** – Sala de estar, Fotografia na fase de demolições. Apresenta vários tipos de problemas derivados de humidades ascendentes e revestimentos antigos. **Fonte:** Fotografia do autor;

- Figura 151** – Sala de estar durante a fase previa aos acabamentos finais. É possível verificar o aparecimento de humidades após a intervenção derivado da não aplicação de materiais porosos. **Fonte:** Fotografia do autor;

Figura 149 – Sala de estar, Fotografia na fase de demolições. Figura 150 – Fotografia durante a primeira fase de rebocos. Figura 151 – Fotografia durante a fase previa aos acabamentos.

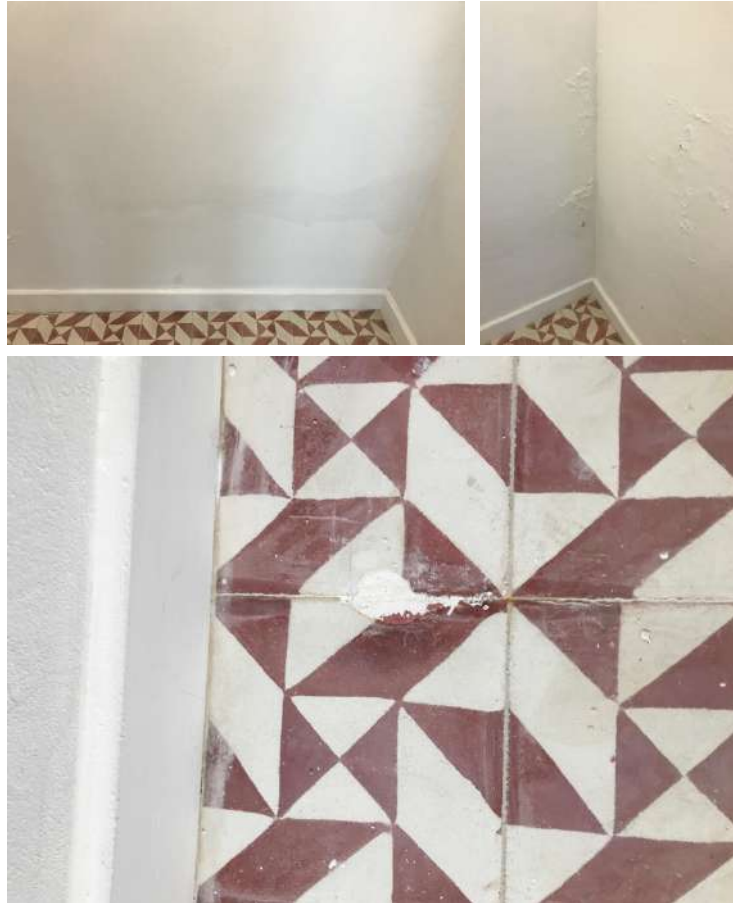
Figura 157 – Deterioração das paredes e do pavimento aplicado nas novas zonas de circulação. Foram necessárias obras de correção.

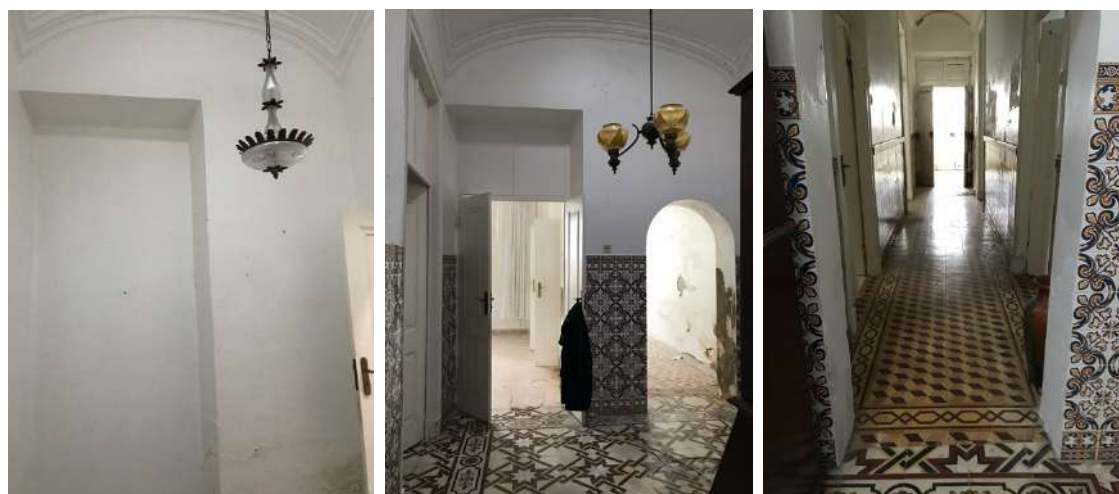
Figura 172 – Fotografia parcial do quarto um, onde é possível verificar a existência de humidades ascendentes nas paredes junto à porta. Figura 173 – Fotografia do hall principal e do corredor central.

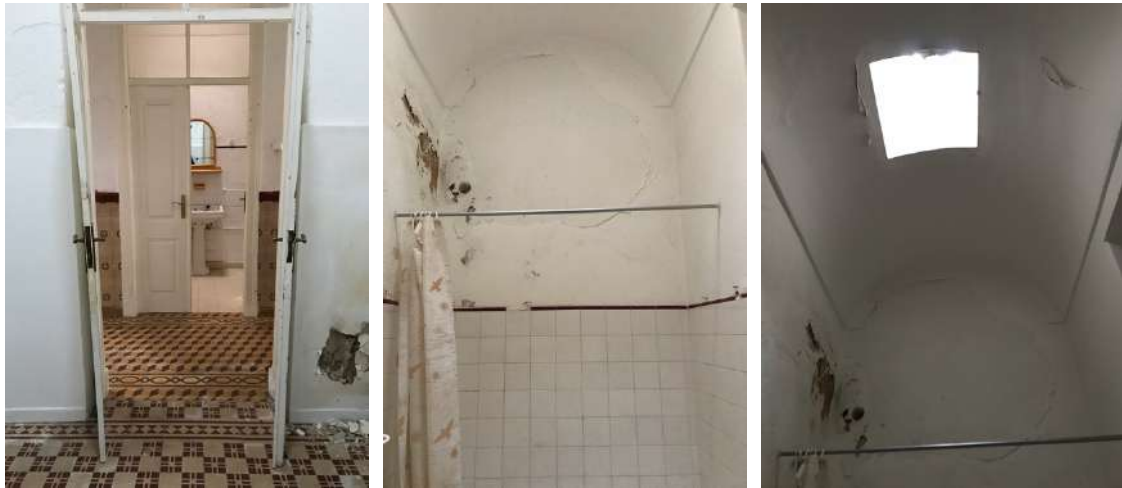
Figura 174 – Fotografia parcial do quarto dois, onde é possível verificar a existência de humidades ascendentes nas paredes junto à porta. **Figura 175** – Fotografias da instalação sanitária, verificando humidades nas paredes e no teto. É possível observar o estado da pintura a cair.
