**Il ripristino del Béton Brut.
Tecnologie e materiali a confronto**

***The restoration of the Béton Brut.
Comparison between technologies and
materials***

Claudio Piferi

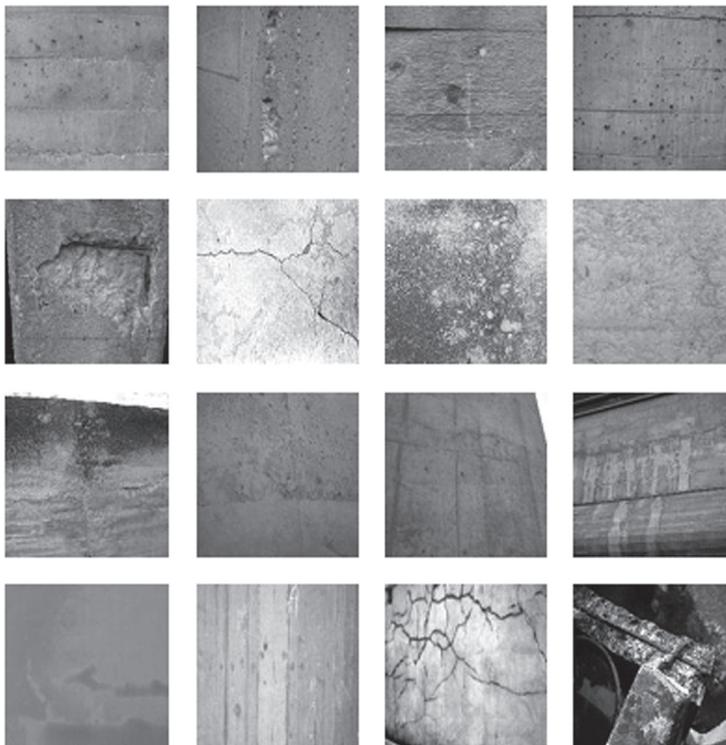
Figura 2

Inoltre, di particolare importanza, per l'identificazione degli interventi di ripristino, è l'individuazione delle patologie che possono interessare le differenti tipologie di paramenti faccia a vista, in quanto gli interventi di recupero possono differire molto non solo in relazione al tipo di finitura superficiale, ma anche in funzione del tipo di patologia riscontrata [Piferi, 2006]. Proprio per la molteplicità di difetti, endogeni e esogeni, che caratterizzano questo tipo di paramenti oggi, per i paramenti faccia a vista, si può parlare di una vera e propria patologia secondo la definizione di Croce: “La condizione di attivazione di uno stato patologico è sempre costituita dalla presenza di difetti depositati all'interno di una fase delle fasi in cui si sviluppa il processo edilizio” si può parlare di patologia “quando il deterioramento, lo scadimento prestazionali [...] si manifesta con temporizzazioni anticipate e non in linea con le attese medie di durata” [Croce, 2003] (figura 2).

Patologie riscontrabili nei paramenti in calcestruzzi faccia a vista

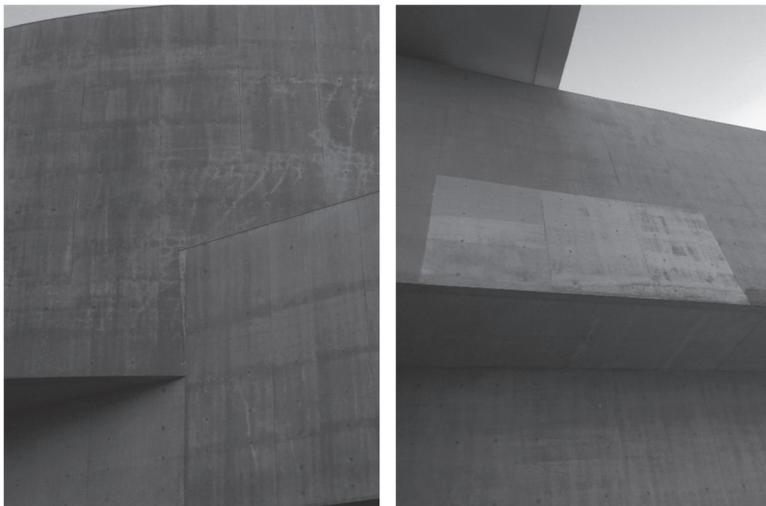
Figura 3

Variazioni di colore, macchie, efflorescenze, insudiciamenti, fessure e distacchi sono solo alcune delle problematiche che rendono qualitativamente inaccettabile un paramento di questo genere (figura 03).

Difetti di colorazione su paramenti lisci e interventi di ripristino evidenti (MAXXI di Roma, Zaha Hadid)

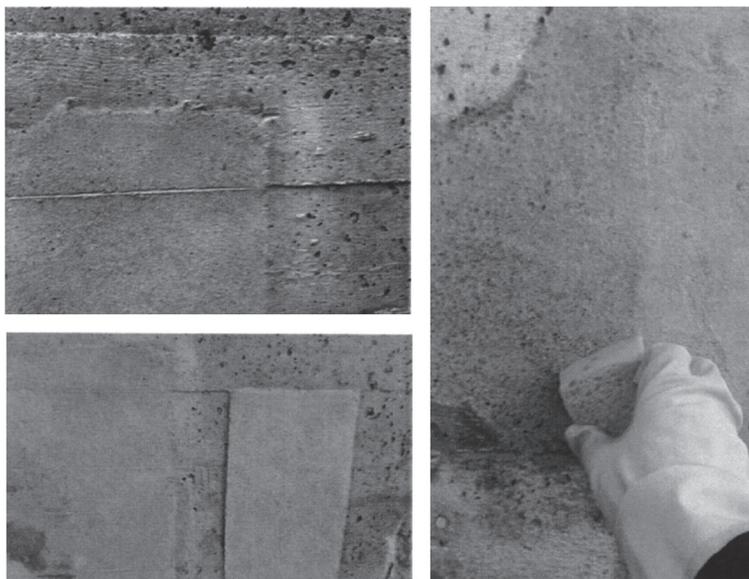
Figura 4

Applicazione del nuovo strato di malta in rilievo e a filo con incisione in prossimità del giunto originario e spugnatura della nuova finitura [Piano di Conservazione, MTA Associati, Politecnico di Milano, CNR]

Le operazioni più invasive sui paramenti fessurati hanno previsto la rimozione del materiale ammalorato (circa 1,5 cm intorno alle armature), la pulitura delle superfici con acqua a bassa pressione, la spazzolatura dei ferri e l'applicazione di un prodotto passivante.

La malta utilizzata per gli interventi di ripristino volumetrico e finitura di facciata è stata progettata sulle caratteristiche delle superfici esistenti partendo da un mix di sabbie e graniglie e cemento bianco nella proporzione di 2 a 1.

Le nuove finiture non riproducono le texture originarie delle tavole lignee e la riconoscibilità dell'intervento è garantita dalla granulometria di sezione inferiore degli inerti del materiale utilizzato e dal tracciamento di linee orizzontali in corrispondenza delle tracce esistenti. La colorazione dei ripristini è invece simile a quella esistente grazie al mix design della miscela e all'utilizzo di una spugnatura, prima della completa asciugatura della malta (figura 4).

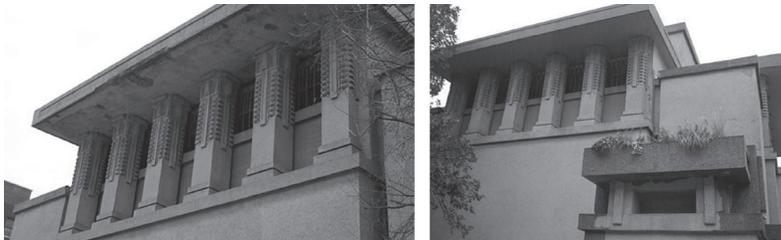
Figura 5

L'ispezione visiva permise di monitorare, nello specifico, i fenomeni di fessurazione, di laminazione e scheggiatura dei paramenti in calcestruzzo e la corrosione evidente di alcune colonne ornamentali mentre le prove più invasive confermarono che la causa del distacco di porzioni di calcestruzzo era dovuta anche alle specifiche chimiche degli aggregati utilizzati, particolarmente ricchi di particelle di ferro.

Lo Unity Temple prima e dopo il restauro [wikimedia.org]

Per il ripristino della tessitura superficiale si è operato dapprima con la preparazione del sottofondo, poi con la protezione dei ferri e infine con il ripristino volumetrico e la finitura. Per quanto riguarda la preparazione del sottofondo è stato rimosso il materiale ammalorato fino ad arrivare ad un calcestruzzo meccanicamente resistente e irruvidito con asperità di circa 5 mm: lo spessore di calcestruzzo rimosso è stato pari a quello che, in base alle indagini diagnostiche, è risultato essere ormai penetrato dagli agenti aggressivi, anche se ancora non completamente danneggiato. In questo modo è stato rimosso il copriferro danneggiato consentendo la liberazione delle armature arrugginite dal materiale più deteriorato. L'operazione di asportazione è stata eseguita manualmente in modo da evitare la trasmissione di dannose vibrazioni alla struttura.

Per il corretto mix design della miscela sono state effettuate diverse prove per individuare gli aggregati più simili agli originali sia per forma che per colore: una volta individuate morfologia, dimensioni e tinta, è stato acquistato (dalla stessa cava utilizzata per il confezionamento del paramento originario) il quantitativo necessario per l'intero intervento, così da scongiurare l'eventuale futura necessità di dover acquistare materiale non idoneo per il restauro. La nuova miscela è stata messa in opera con la tecnica dello Shotcrete, ovvero del calcestruzzo spruzzato, mediante una lancia ad aria compressa.

Per prevenire la futura corrosione delle armature sono state inoltre applicate iniezioni di idrossido di litio a bassa pressione, in grado di aumentare il pH del composto [Piferi, 2014].
