**ANALISA KERUSAKAN PISTON MESIN DIESEL POMPA BANJIR DAN OPTIMASI SISTEM MANAJEMEN PEMELIHARAAN*****FAILURE ANALYSIS OF PISTON DIESEL ENGINE FLOOD PUMP AND OPTIMIZATION OF MAINTENANCE MANAGEMENT SYSTEM*****Mochamad Sugiri<sup>1\*</sup>, D. N. Adnyana<sup>2</sup>**<sup>1</sup>*Institut Teknologi Budi Utomo, Jakarta*<sup>2</sup>*Institut Sains dan Teknologi Nasional, Jakarta**\*E-mail: sugiri.moch@gmail.com*

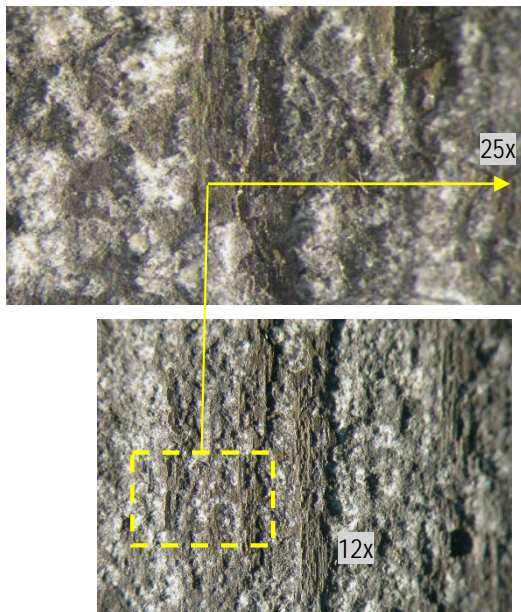
Hasil pengujian makroskopik yang ditunjukkan pada Gambar 1 memperlihatkan bahwa jenis dan penyebab serta mekanisme kerusakan yang terjadi pada piston tersebut diperkirakan *cylinder liner* mengalami pemanasan akibat proses pembakaran yang terjadi didalamnya yang mengakibatkan terjadinya mulur (*creep*). Piston mengalami *stuck* sehingga terjadinya gesekan yang mengakibatkan cacat/kerusakan pada permukaan luar piston.

Gambar 1. Foto makro cacat/kerusakan pada sisi A.1 dan A.2

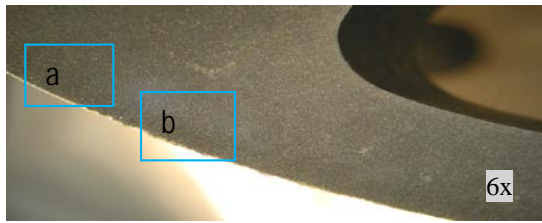
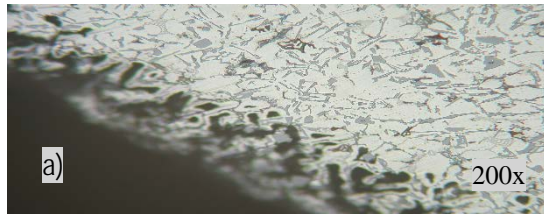
Pada Gambar 2 lokasi (a) struktur mikro material piston mengalami *Eutectic Al-Si* yaitu apabila kandungan silikon yang terkandung didalamnya sekitar 11,7% sampai 12,2%. Pada

komposisi ini paduan Al-Si dapat membeku secara langsung (dari fasa cair ke padat).

Gambar 2. Struktur mikro material piston lokasi a

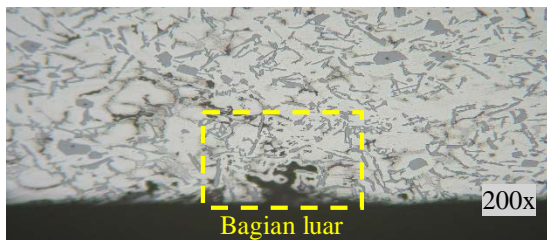
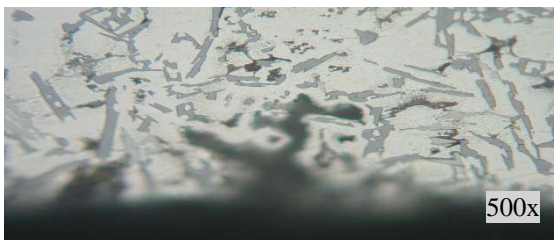
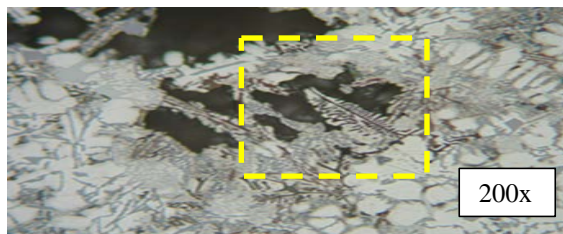
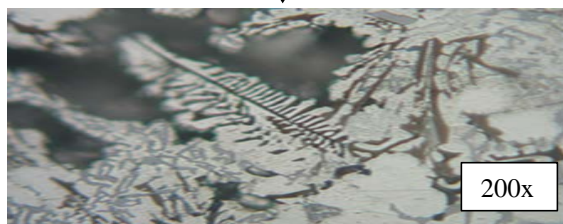
Gambar 3. Struktur mikro material piston pandangan B lokasi 2

Pengambilan sampel material piston untuk analisa struktur mikro pada potongan/pandangan B bagian tengah (No. 2) dapat dilihat pada Gambar 3. Pada gambar tersebut menunjukkan struktur mikro lokasi no. 2 bagian tepi/luar berupa Al-Mg-Si di daerah tengah terdapat aluminium *dendrite* menandakan piston mengalami *local melting* yang mengakibatkan terjadinya *local overheating*.

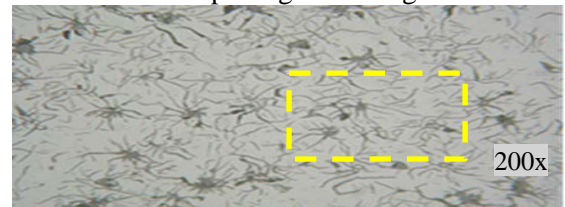
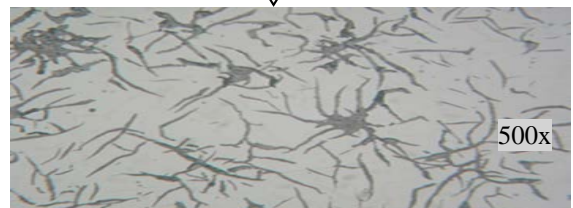
Pada Gambar 4 struktur mikro ring piston tanpa etsa berupa material besi cor kelabu (*grey cast iron*). Struktur mikro berupa *pearlitic* halus dan adanya *steadite* (putih). Pada Gambar 5 struktur mikro ring piston telah diberi etsa terlihat besi tuang kelabu *pearlitic*, grafit serpih yang dikelilingi oleh matriks *pearlitic*, struktur lamellar *cementite* ( $Fe_3C$ ) dan struktur gelap ferit, serta daerah tepi mengalami korosi temperatur tinggi. Pada Gambar 5 struktur mikro ring piston telah diberi etsa dan dipotong melintang.

Gambar 4. Struktur mikro ring piston 1 tanpa etsa

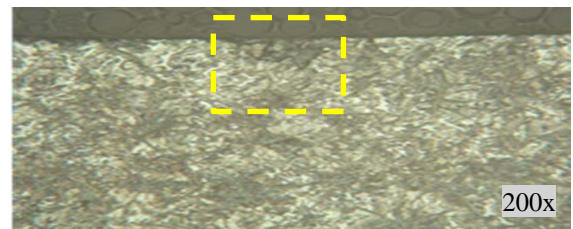
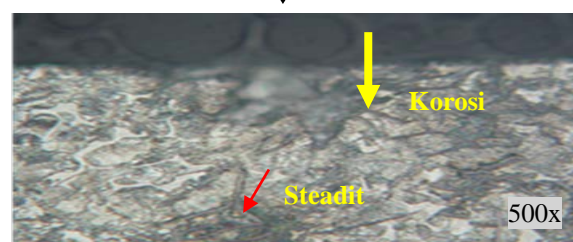
Gambar 5. Struktur mikro ring piston 1 pakai etsa: nital 2%

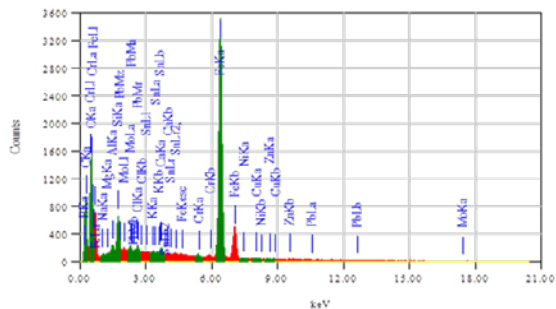
Pada Gambar 6 terlihat hasil uji SEM EDXS pada material ring piston berupa struktur mikro yang memperlihatkan bahwa ring piston terbuat dari besi cor kelabu (grey cast iron) dan Struktur mikro berupa pearlitic halus dan adanya steadite (putih), ring piston tidak diberi etsa. Pengujian dilaksanakan 3 (tiga) kali pengujian disini diberikan gambaran salah satu dari masing- masing pengujian.

Gambar 6. Hasil uji SEM EDXS pada ring piston

Perbandingan elemen/unsur pada material ring piston (menurut standard JIS B 8032-6) bahwa pada material ring piston terdapat unsur O (Oksigen) sebesar 13,43%, sedangkan untuk unsur lainnya masih masuk

range standard JIS. Unsur O ini menandakan bahwa ring piston mengalami oksidasi yang menimbulkan korosi pada ring piston.

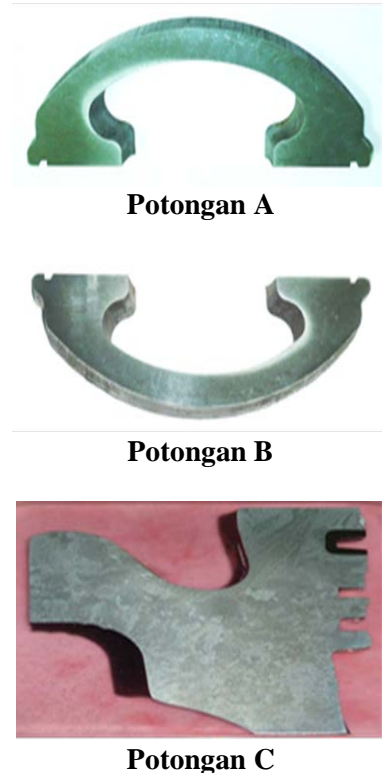
Gambar 7. Sampel/benda uji material piston

Seperti terlihat pada Gambar 7 material piston yang telah dipotong dalam 3 (tiga) bagian yaitu potongan A, B dan C akan dilakukan uji kekerasan (*hardness test*). Hasil dari uji kekerasan material piston dapat dilihat pada tabel 5.

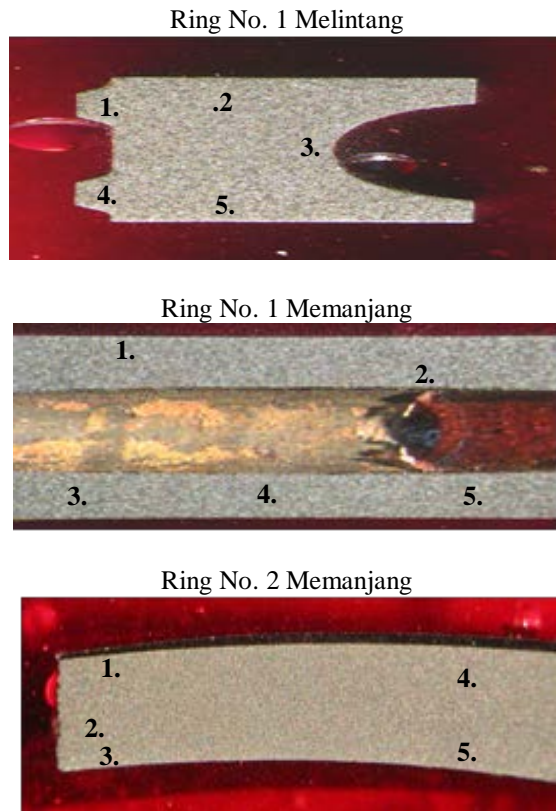
Gambar 8. Sampel/benda uji material ring piston

Seperti terlihat pada Gambar 8 material ring piston yang telah dipotong dalam 3 (tiga) bagian yaitu potongan A, B dan C akan dilakukan uji kekerasan (*hardness test*). Hasil dari uji kekerasan material piston dapat dilihat pada Tabel 6.
