Empleo de VANT para determinar fallas superficiales en pavimentos flexibles

Use of UAV for the Determination of Surface Faults in Flexible Pavements

María Paula Peña Sotomayor¹, Belizario Amador Zárate Torres²

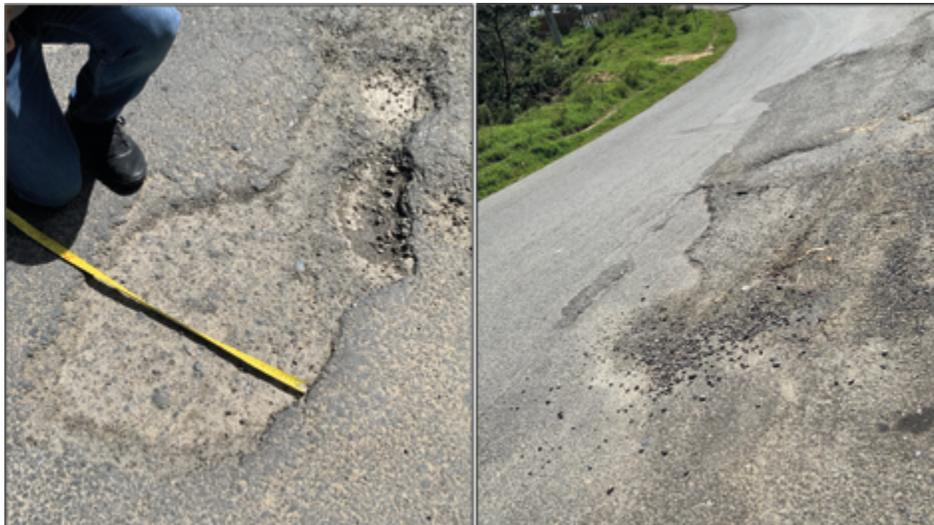
El área de estudio está conformada por una longitud aproximadamente de 500 m. Se encuentra en la vía antigua Loja-Catamayo, de pavimento flexible (figura 1). Superficialmente, se pueden apreciar varias tipologías de fallas, entre las que se destacan grietas y baches (figura 2).

Figura 2. Ejemplos de deterioro detectados en el área de estudio

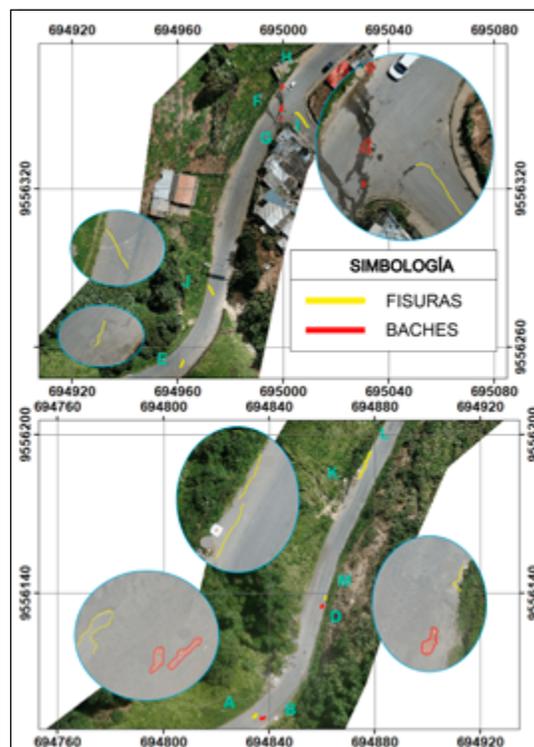
En la figura 6 se presentan las 13 muestras aleatorias de fallas presentadas en la superficie del pavimento, entre las que se destacan grietas y baches y a las cuales se realizó la medida de su longitud y ancho.

Figura 6. Ubicación de muestras de deterioro en el tramo de estudio (escala 1:1100)

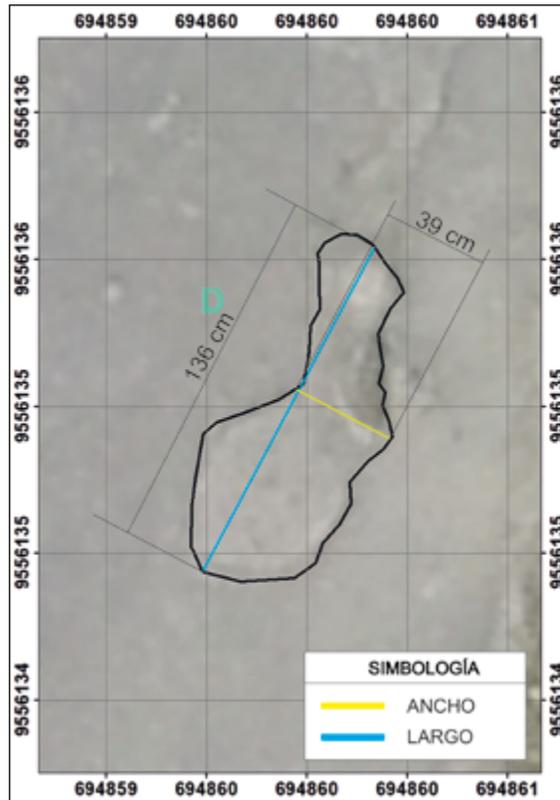
En la figura 7 se muestra un ejemplo de medición sobre un bache empleando para ello ArcGIS, versión 10.1. Esto permitió establecer una diferencia entre las medidas registradas en campo como las efectuadas en ArcGIS, como se muestran en la tabla 2.

Figura 7. Ejemplo de medición en ArcGIS (deterioro “D”. Escala 1:10)

Ref.	Método convencional		ArcGIS (SIG)		Diferencia en medición	
	Largo (cm)	Ancho (cm)	Largo (cm)	Ancho (cm)	Largo (cm)	Ancho (cm)
A	173	47	169	46,7	4,0	0,3
B	153	29	150	28,5	3,0	0,5
C	46	43	47	44,0	-1,0	-1,0
D	140	40	136	39,0	4,0	1,0
E	275	-	270	-	5,0	-
F	160	86	159	85,4	1,0	0,7
G	64	45	61,2	43,0	2,8	2,0
H	88	84	86,9	84,4	1,1	-0,2
I	759	-	763	-	-4,0	-
J	400	-	404	-	-4,0	-
K	583	-	584	-	-1,0	-
L	474	-	476	-	-2,0	-
M	109	-	104	-	5,0	-
			Desviación estándar (cm)		2,32
