Estudios previos y propuesta de intervención en las pinturas murales, esculturas y ornamentos de la Real Parroquia de los Santos Juanes de Valencia

A lo largo del presente artículo se exponen los aspectos más representativos de los estudios previos y la propuesta de intervención, realizados para la restauración de las pinturas, esculturas y ornamentos de la Real Parroquia de los Santos Juanes de Valencia.

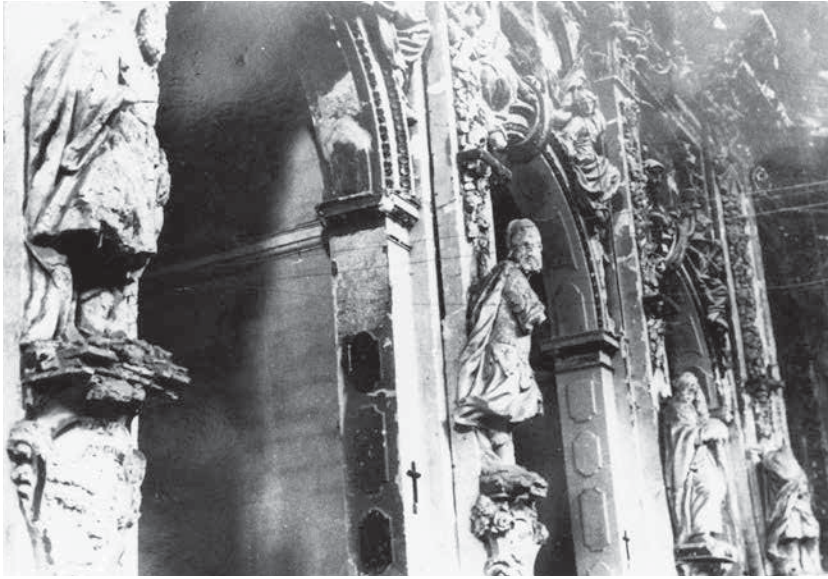
Fig. 3.- Vista parcial de las estatuas y ornamentación tras el incendio de 1936. (Fotografía: Archivo Luis Roig d'Alòs).

incendio de 1936 y los intentos de restauración realizados posteriormente. La exposición al fuego produjo muchas alteraciones, dejando a la gran mayoría de los elementos escultóricos (tribus, virtudes) mutilados y ennegrecidos. También, las guirnaldas sufrieron pérdidas de volúmenes parciales o incluso de piezas completas (como flores, hojas o frutas).

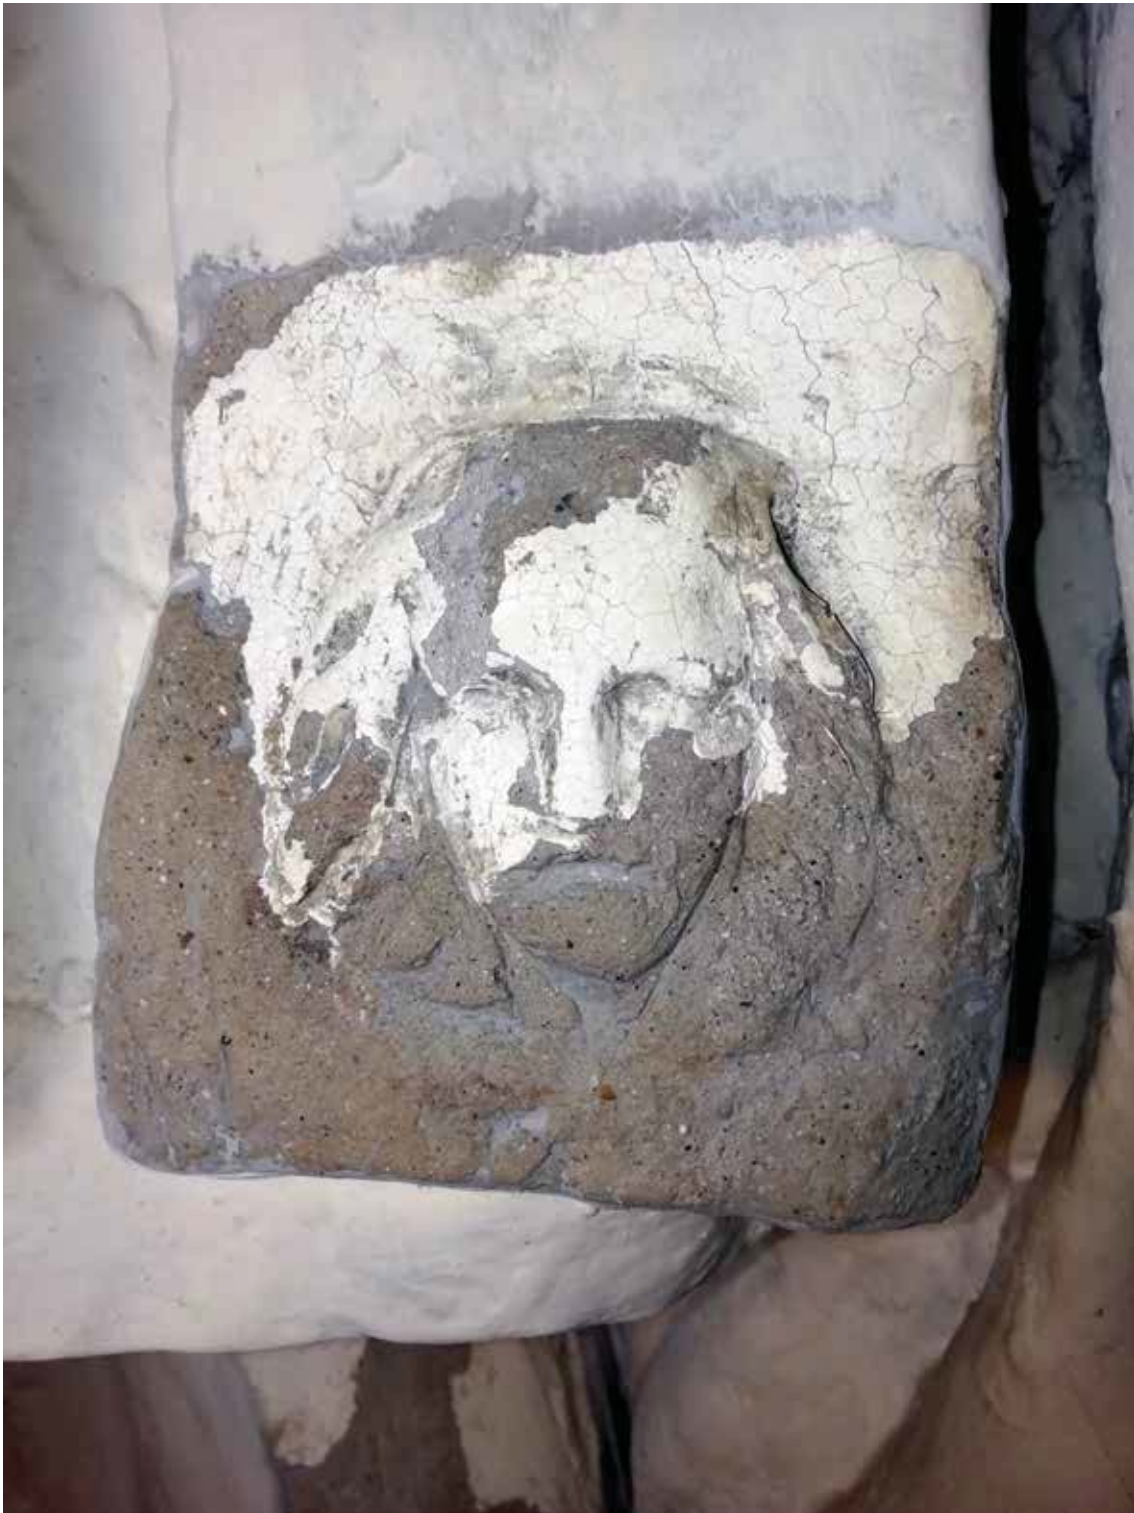
Para disimular las zonas carbonizadas, manchas y reconstrucciones, se procedió a un repintado total. Este repinte se aplicó al menos un par de veces, con el fin de devolver el color blanco a los estucos o esconder mediante un color rojizo, parecido al bol, las zonas quemadas doradas de los fondos y decoraciones. Estos repintados ocultan las delicadas capas de *stucco illustrato* que todavía se conservan de los elementos escultóricos originales. (Fig. 5)

Fig. 5.-Detalle del estrato de *stucco illustrato* original en la tribu Gad, descubierto tras la cata de limpieza.
(Fotografía: de los autores).

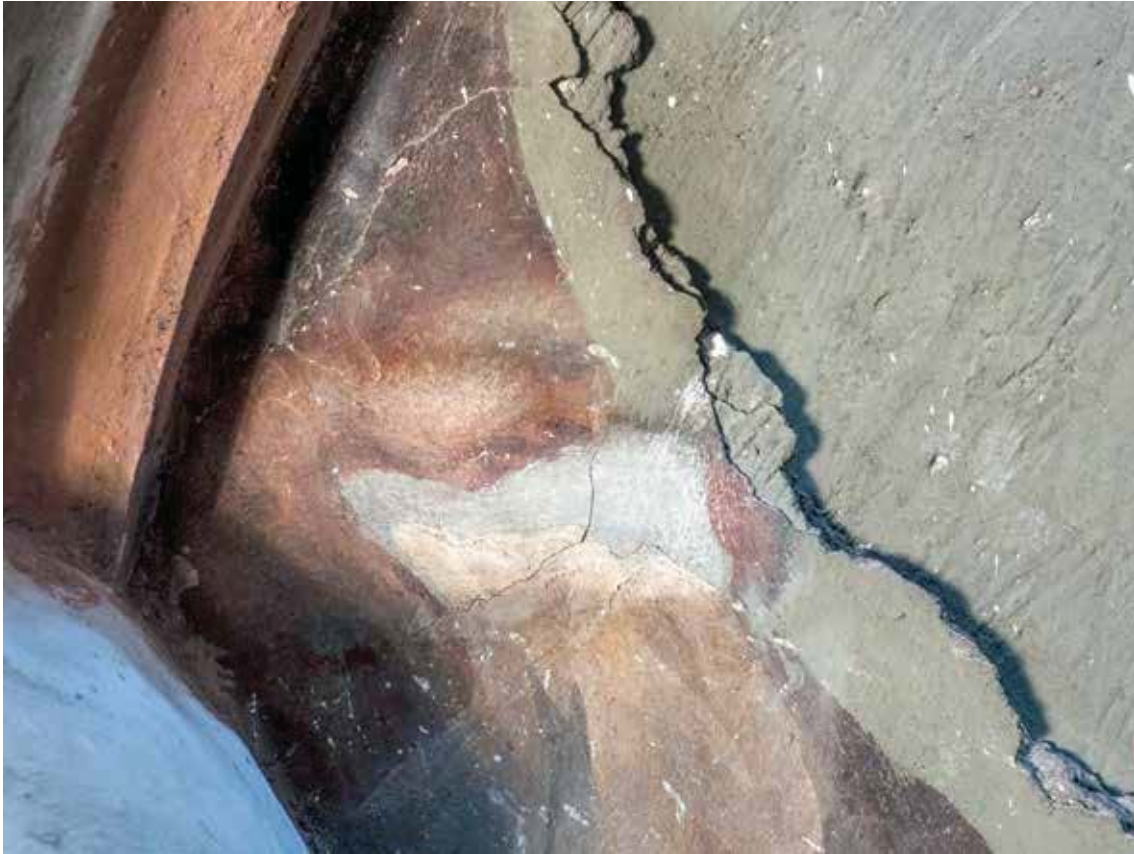
Del total de diecisiete óvalos, en la actualidad, solo seis conservan gran parte de su superficie y permiten cierta lectura iconográfica. Estos son los dos situados en la zona del presbiterio y los cuatro más cercanos a la zona del altar. Todos ellos evidencian las comentadas transformaciones químicas que el calor produjo en los pigmentos.

Fig. 6.- Cata de limpieza en el óvalo “Bautismo de Cristo por San Juan Bautista en el río Jordán”.
(Fotografía: Jesús Montañana).

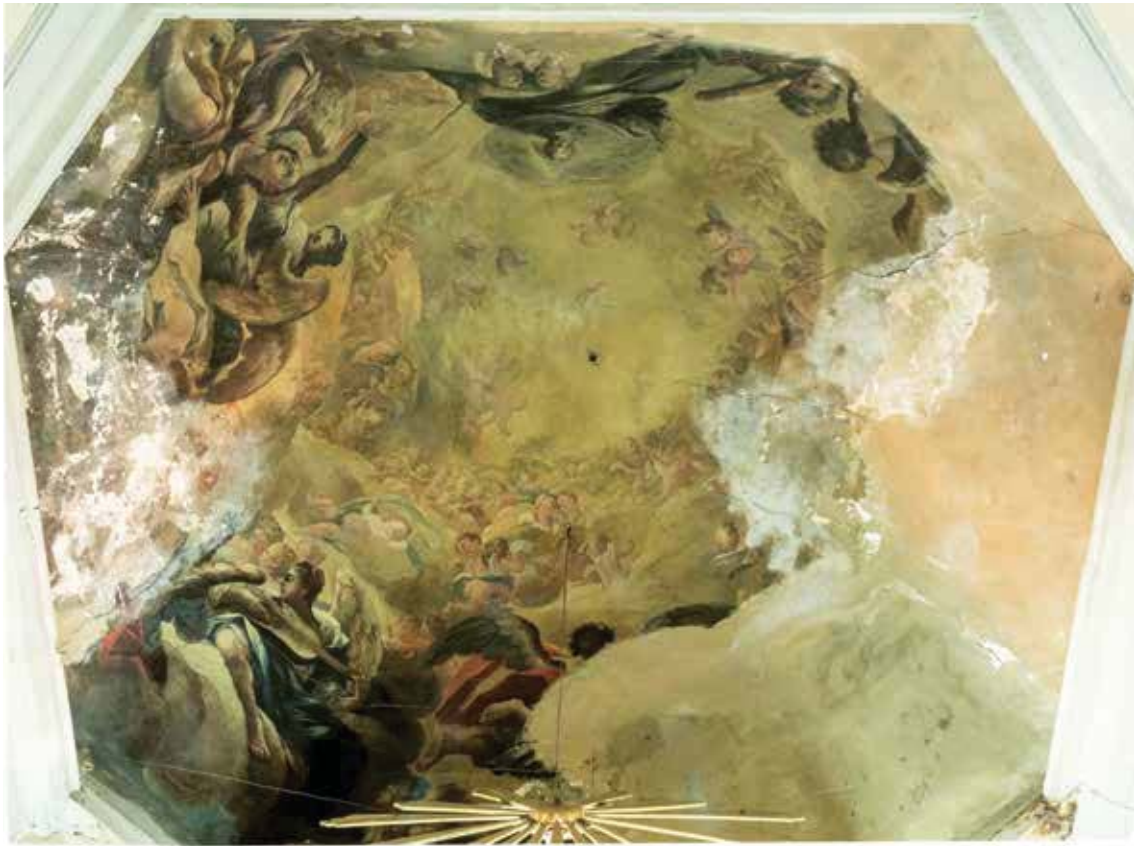
Las filtraciones de humedad son uno de los principales factores de deterioro de este conjunto ornamental. Una secuencia lógica de la evolución pictórica de las capillas hace pensar que la posición que ocupan bajo las terrazas y la sensibilidad de la técnica pictórica al seco, con la que las ejecutó Vicente Bonay, hiciera que las pinturas estuvieran bastante deterioradas ya en el siglo XIX. Es previsible también, que en las documentadas intervenciones de este periodo²⁴, se practicara alguno de los repintados y renovaciones que hoy tienen las composiciones.

Fig. 7.-Estado actual de la pintura mural al óleo del *Camarín de la Capilla de la Virgen de los Desamparados*.
(Fotografía: Jesús Montañana).
