REHABILITACIÓN DE LA ESTRUCTURA DE PAVIMENTO DE LA VÍA
ANSERMANUEVO - LA VIRGINIA RUTA 2302 ENTRE LOS PR 134+700-
PR141+285, UBICADA ENTRE LOS DEPARTAMENTOS DEL VALLE DEL
CAUCA Y RISARALDA.

**UNIVERSIDAD CATÓLICA DE COLOMBIA
FACULTAD DE INGENIERÍA
PROGRAMA DE INGENIERÍA CIVIL
BOGOTÁ, D. C.,
15 DE NOVIEMBRE DE 2019**

Trabajo de grado para optar al título de
Ingeniero Civil

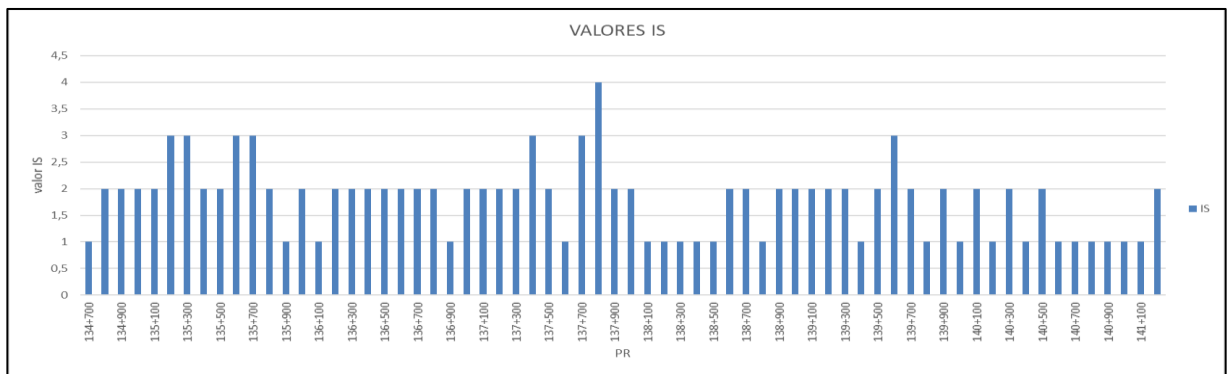
Grafica 1 Índice De Condición Superficial Del Pavimento (IS)

En el sector de estudio entre el PR134+700 AL PR141+285 se encuentran valores de IS de Buenos (1) a deficientes (4) lo cual indica que tiene una condición superficial heterogénea; al evaluarse respecto al % de área afectada se encuentra que se tiene valores de 0.4% a 99% de área afectada por lo que se comprueba que tiene condición superficial heterogénea que se recomienda sea reparada en su totalidad.

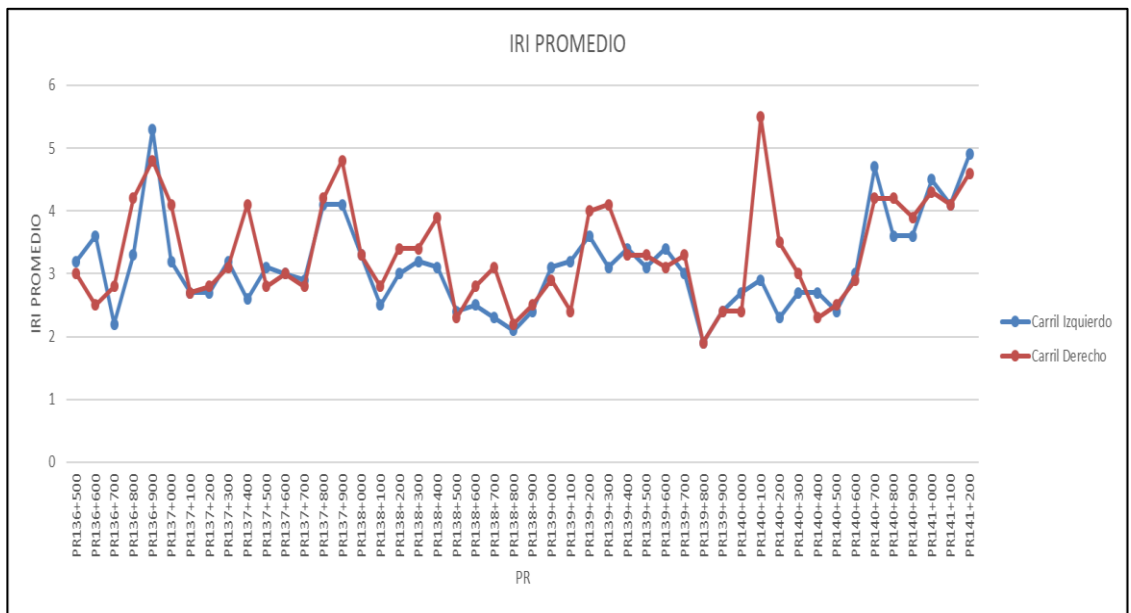
Grafica 5 IRI promedio por carril

El IRI para el carril derecho tiene un valor promedio de 3.32m/km, un valor máximo de 5.5 m/km y mínimo de 1.9 m/km y para el carril izquierdo un valor promedio de 3.13 m/km, un valor máximo de 5.3 m/km y mínimo de 1.9 m/km , por lo cual se hace necesario intervenir este tramo pesando en mejorar el las condiciones superficiales de la vía para las sectores donde este parámetro sea superior a 3 m/km. En el Anexo 2 pueden verificarse los resultados completos de la medición.

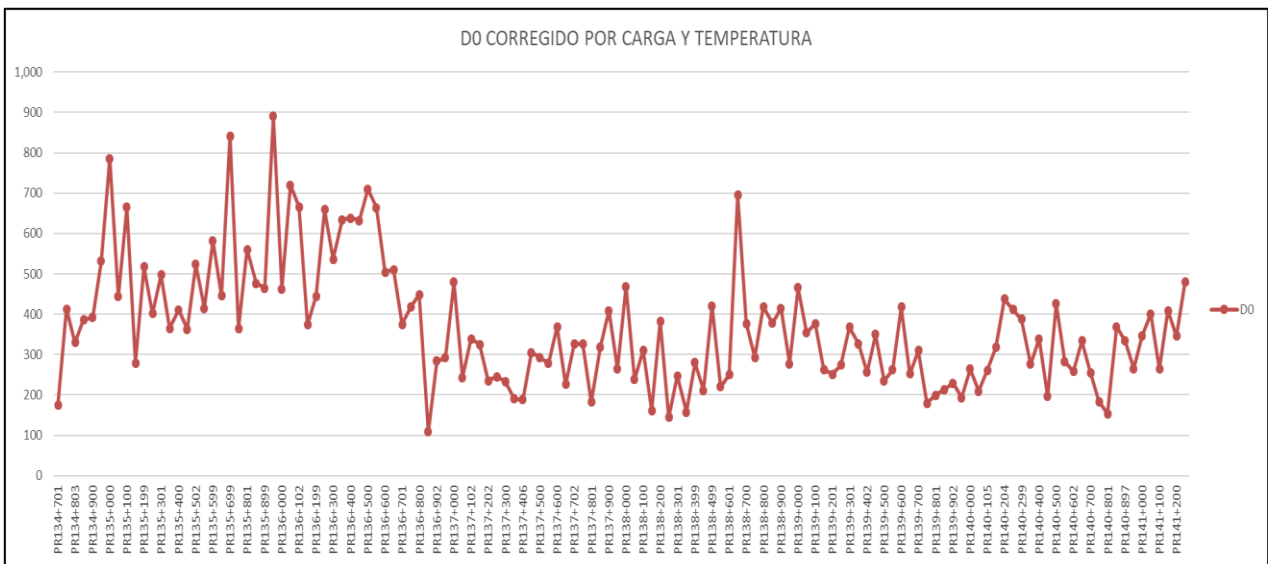
Grafica 6 Grafica del D0

De la gráfica anterior se puede decir que se encuentran deflexiones entre 109 μm y 890 μm y en promedio 369 μm , lo cual evidencia que tiene unos puntos que requieren ser reparados.

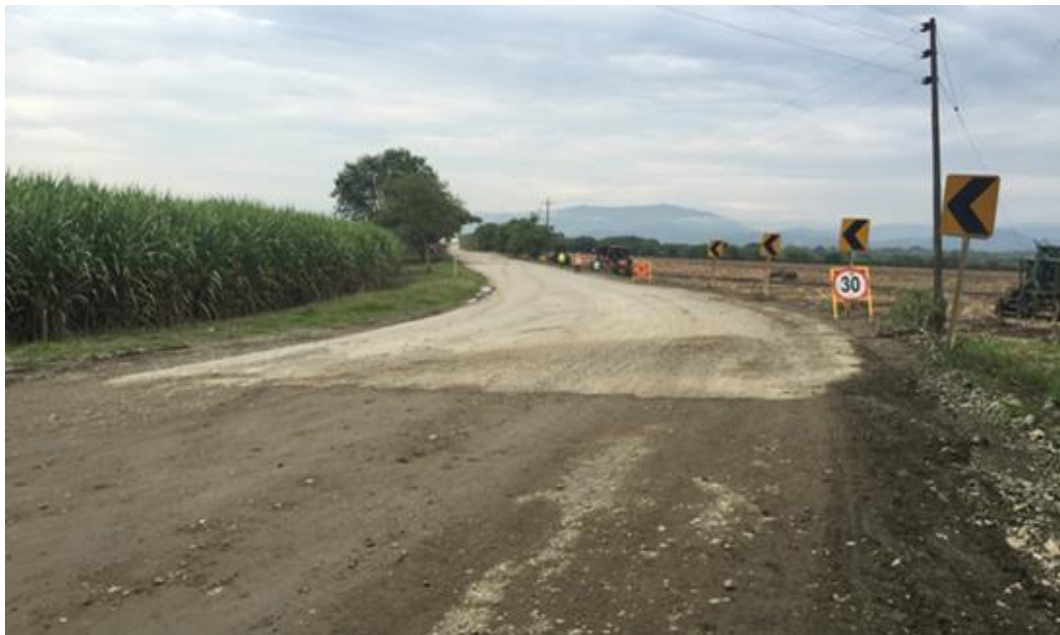
Fotografía 1. PR134+700. Se observa el límite de la vía (en afirmado).

La condición de drenaje del sector 1 presenta una condición que puede generar daño a la estructura por efectos del agua, por tal motivo se recomienda instalar obras hidráulicas para garantizar un buen drenaje.

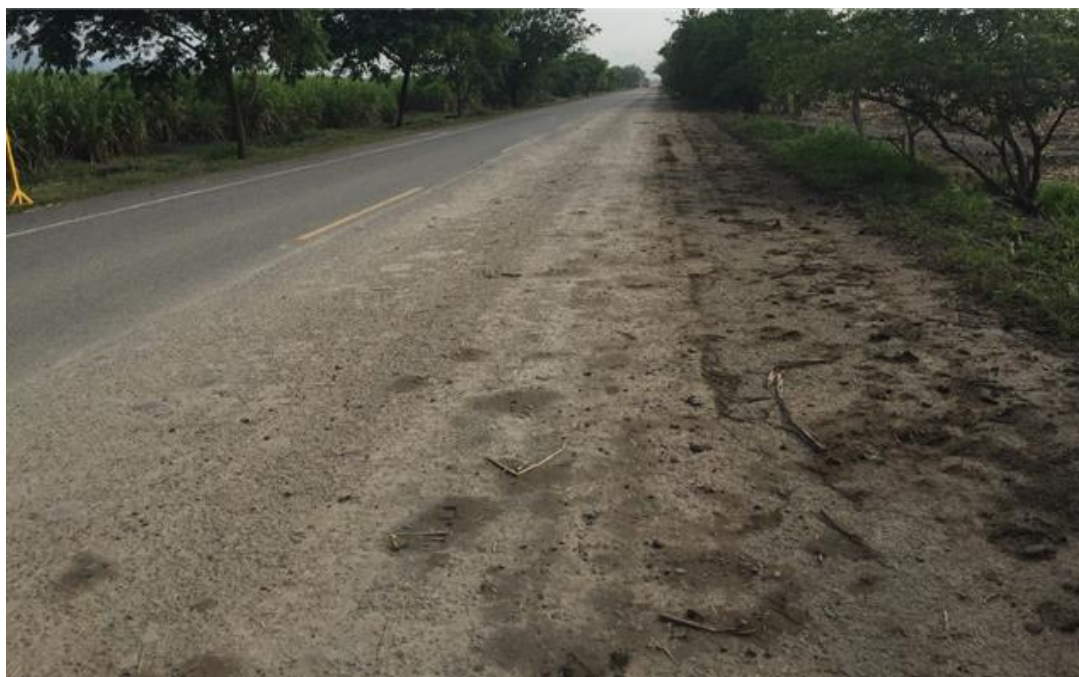
Fotografía 2. PR135+050: Contaminación en la calzada generada por trenes cañeros provenientes de cultivo con acceso en el PR134+700

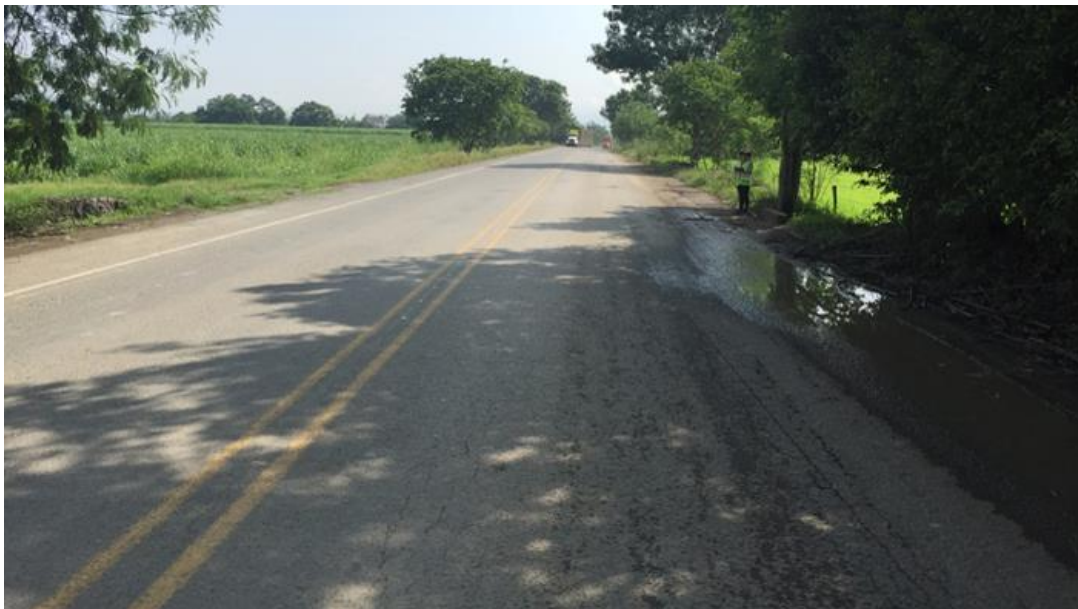
Fotografía 3. PR137+300 - PR137+500. Fallas PC y hundimiento

1. PR137+300 - PR 137+500,
 2. PR137+800 - PR137+900,
 3. PR139+000 - PR139+050
 4. PR139+200 - PR139+400.
- El requerimiento de intervención profunda (bacheo o reconstrucción) o en su defecto, de parcheo (reparación sólo capas asfálticas), deberá concluirse durante la ejecución de las labores de reparación de daños, de tal manera que los daños se refiren hasta la profundidad a la que se evidencie que los mismos no persisten.

La condición de drenaje del sector 2 presenta una condición que puede generar daño a la estructura por efectos del agua, por tal motivo se recomienda instalar obras hidráulicas para garantizar un buen drenaje.

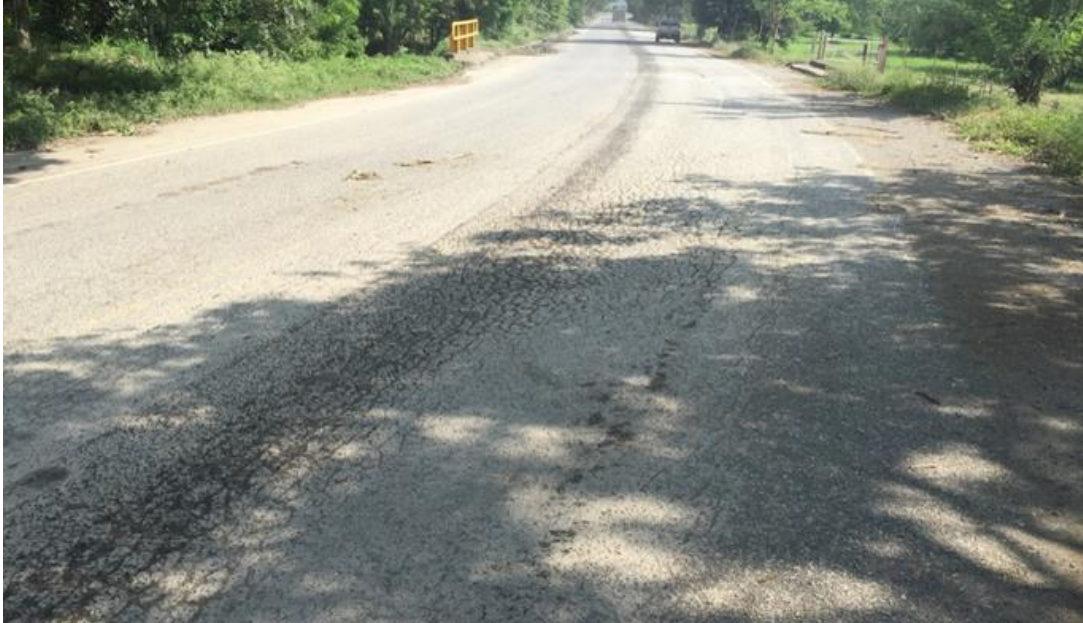
Fotografía 4. PR137+800-PR137+900: Fisuramiento PC y hundimiento

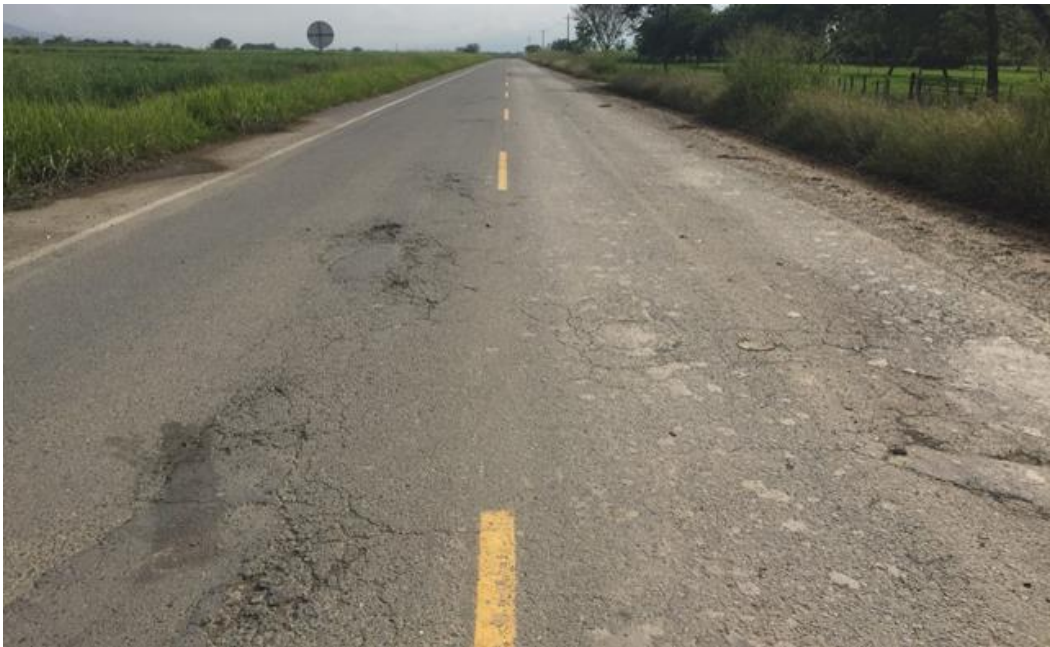
Fotografía 5. PR139+900: Sitio con fisuras en medialuna en la margen derecha

La condición de drenaje del sector 3 presenta una condición que puede generar daño a la estructura por efectos del agua, por tal motivo se recomienda instalar obras hidráulicas para garantizar un buen drenaje.
