**APLICACIÓN DE LA METODOLOGÍA PCI EN LA EVALUACIÓN DEL
ESTADO DEL PAVIMENTO FLEXIBLE DE LA AVENIDA
METROPOLITANA II DE LA CIUDAD DE TRUJILLO.**

TESIS PARA OBTENER EL TÍTULO PROFESIONAL DE INGENIERO CIVIL

TRUJILLO – PERÚ

2019

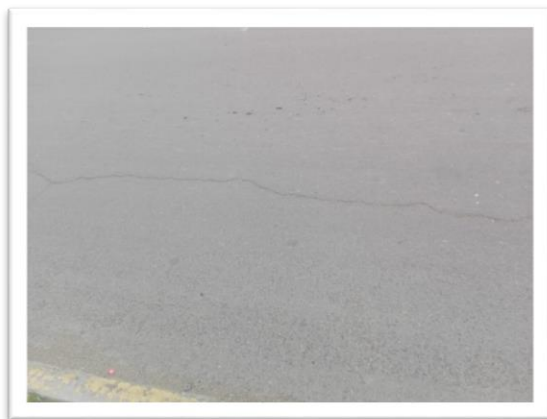
De acuerdo al procedimiento de la metodología PCI, se procede a calcular el máximo valor deducido corregido (VDC). Para este caso, el valor obtenido es 18.49

El índice de condición del pavimento PCI es la diferencia “100 - max. VDC”. Se obtuvo un PCI=81.51 que corresponde a un pavimento en estado “**MUY BUENO**”

Figura 30. Grietas longitudinales

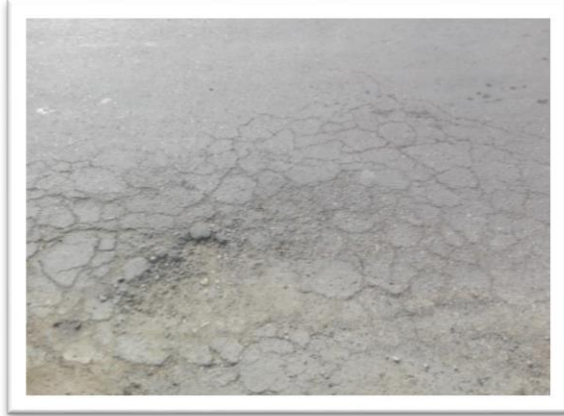
El índice de condición del pavimento PCI es la diferencia "100 - max. VDC". Se obtuvo un PCI=48.2 que corresponde a un pavimento en estado "**REGULAR**"

Figura 31. Piel de cocodrilo

Para aumentar el valor de PCI y mejorar el estado de la capa de rodadura en esta unidad de muestra se recomienda aplicar un riego de liga, así como el respectivo parchado en algunas zonas.

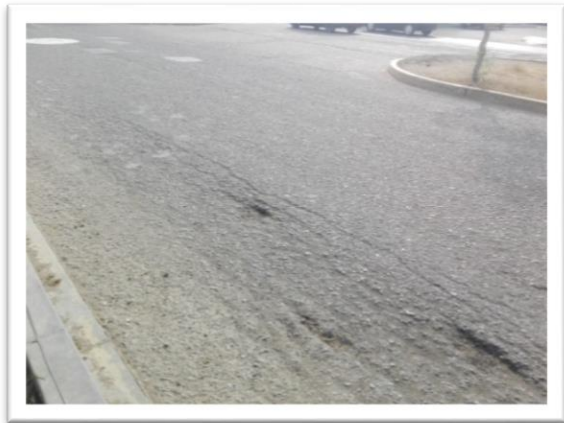
Figura 32. Desprendimiento de agregados

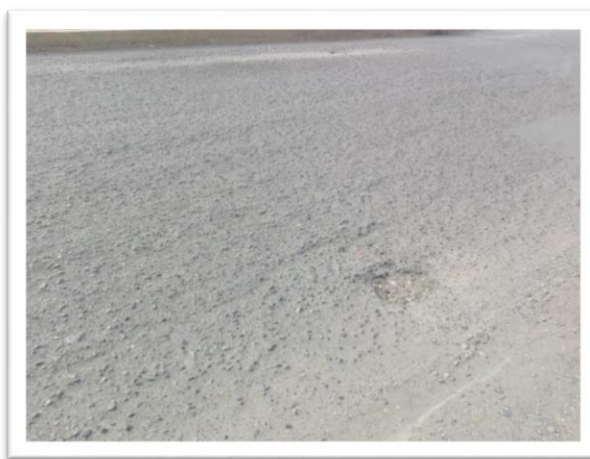
Figura 34. Desprendimiento de agregados

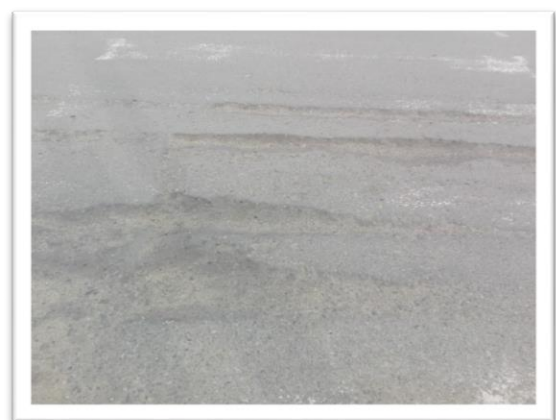
Figura 38. Ahuellamiento

Para mejorar la condición del pavimento flexible en esta unidad de muestra, es recomendable aplicar un riego de liga, de la misma forma, se debe realizar el parchado de huecos en donde sea necesario.

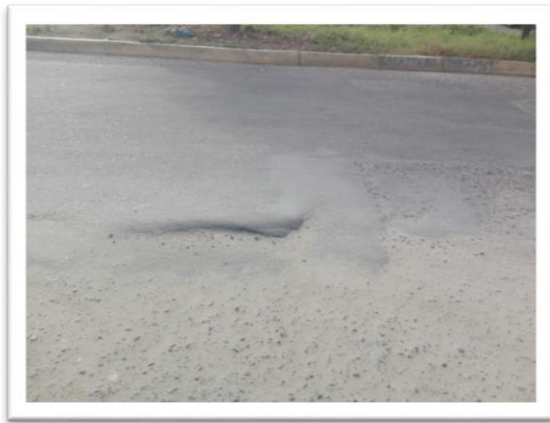
Figura 39. Abultamiento

Para mejorar la condición del pavimento flexible en esta unidad de muestra, es recomendable aplicar un riego de liga, de la misma forma, se debe realizar el parchado de huecos en donde sea necesario.

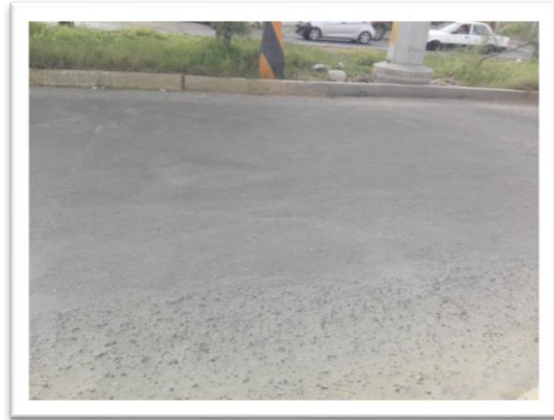
Figura 40. Desprendimiento de agregados

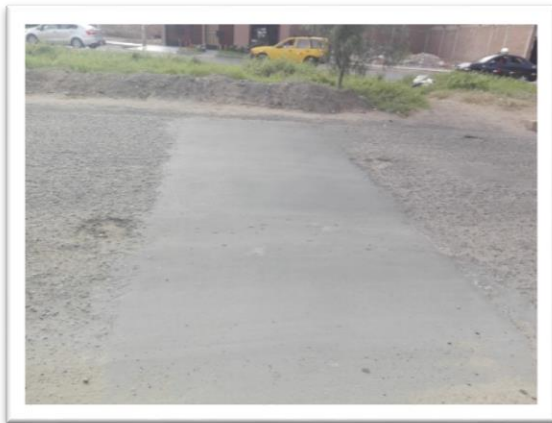
Figura 41. Parches

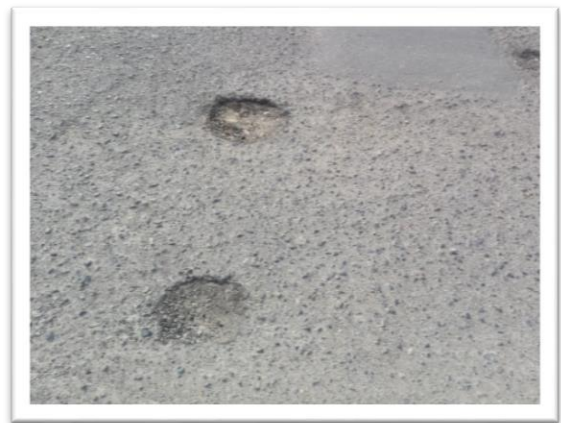
Figura 42. Huecos

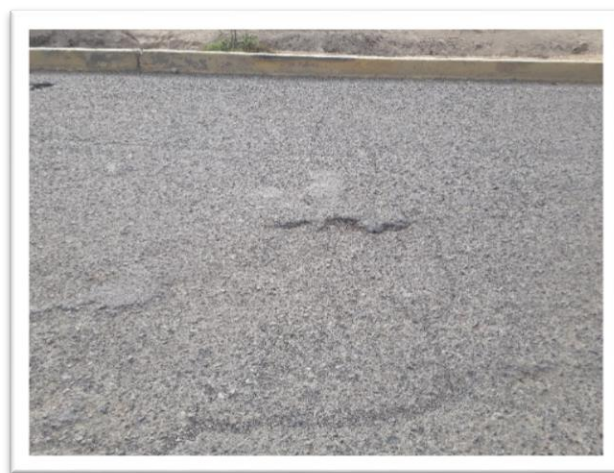
Figura 50. Agrietamiento en bloque

Para mejorar la condición del pavimento flexible en esta unidad de muestra, es recomendable aplicar un riego de liga, de la misma forma, se debe realizar el parchado de huecos en donde sea necesario.

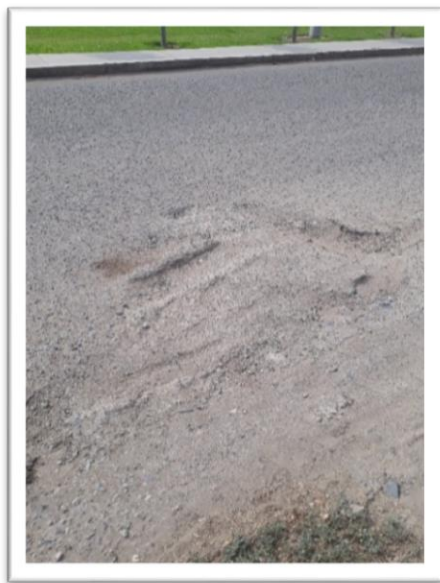
Figura 51. Huecos

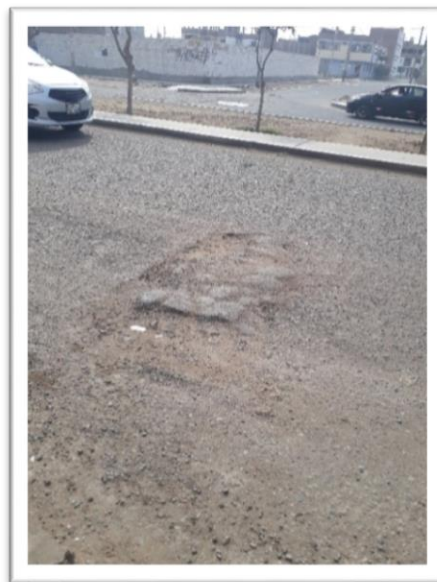
Figura 52. Huecos

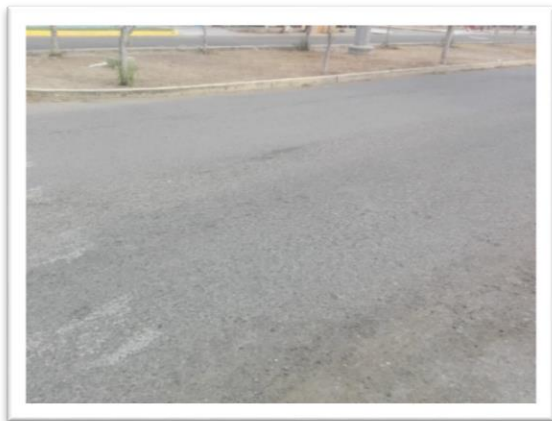
El índice de condición del pavimento PCI es la diferencia “100 - max. VDC”. Se obtuvo un PCI= 69.99 que corresponde a un pavimento en estado “**BUENO**”. Para mejorar la condición del pavimento flexible en esta unidad de muestra, es recomendable aplicar un riego de liga, de la misma forma, se debe realizar el parchado de huecos en donde sea necesario.

Figura 53. Agregado Pulido

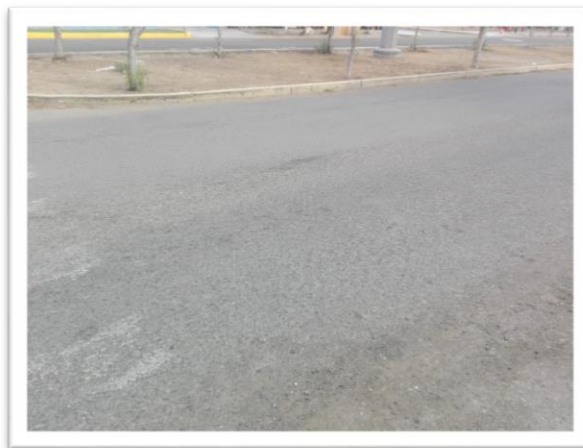
El índice de condición del pavimento PCI es la diferencia “100 - max. VDC”. Se obtuvo un PCI= 70.66 que corresponde a un pavimento en estado **“MUY BUENO”**

Figura 55. Agregado Pulido

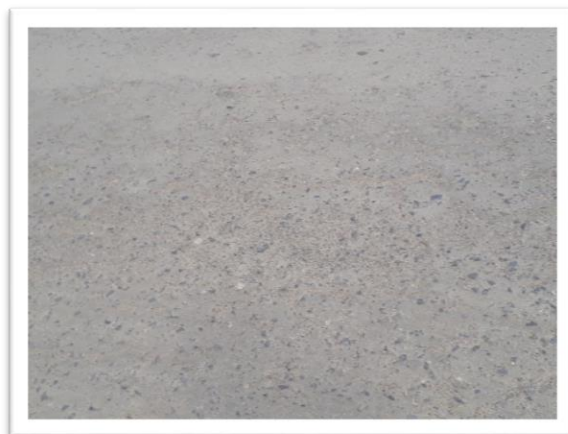
Figura 60. Agregado Pulido

Para mejorar la condición del pavimento flexible en esta unidad de muestra, es recomendable aplicar un riego de liga, de la misma forma, se debe realizar el parchado de huecos en donde sea necesario.

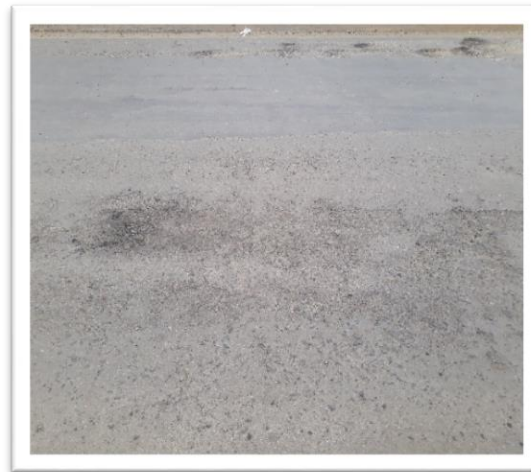
Figura 64. Parches

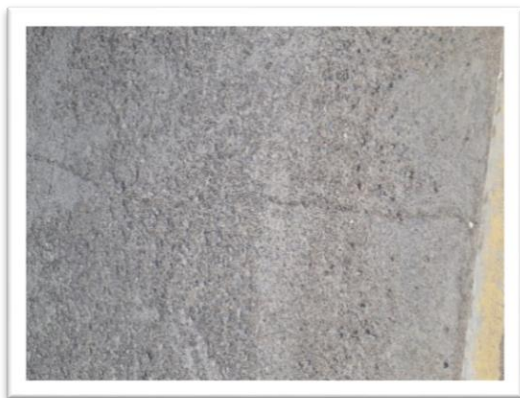
Figura 67. Grietas

Para mejorar la condición del pavimento flexible en esta unidad de muestra, es recomendable aplicar un riego de liga, de la misma forma, se debe realizar el parchado de huecos en donde sea necesario.

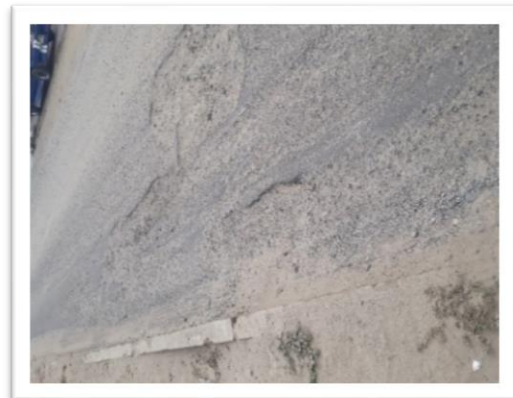
Figura 68. Ahuellamiento

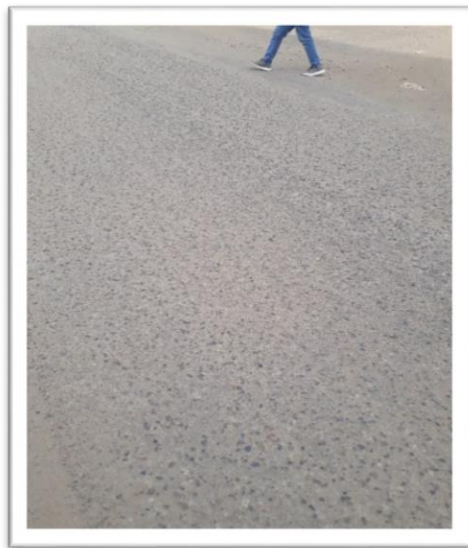
Figura 71. Desprendimiento de agregados

Para mejorar la condición del pavimento flexible en esta unidad de muestra, es recomendable aplicar un riego de liga, de la misma forma, se debe realizar el parchado de huecos en donde sea necesario.

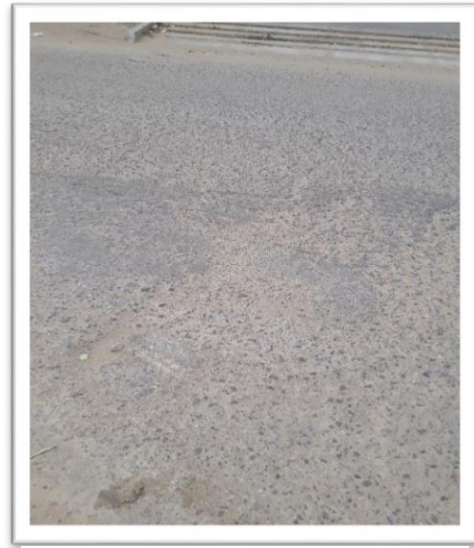
Figura 72. Desprendimiento de agregados

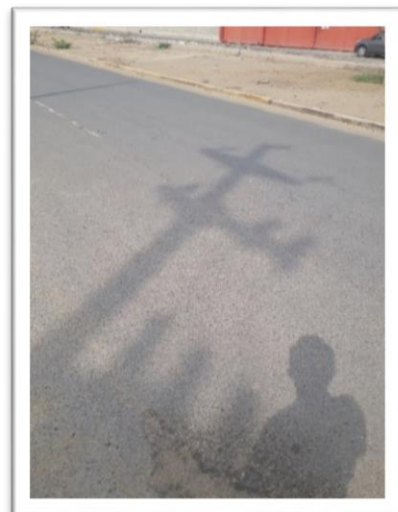
Figura 76. Grietas

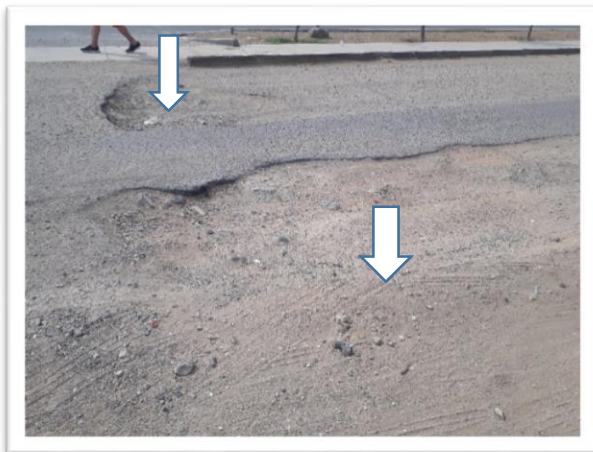
HUECOS

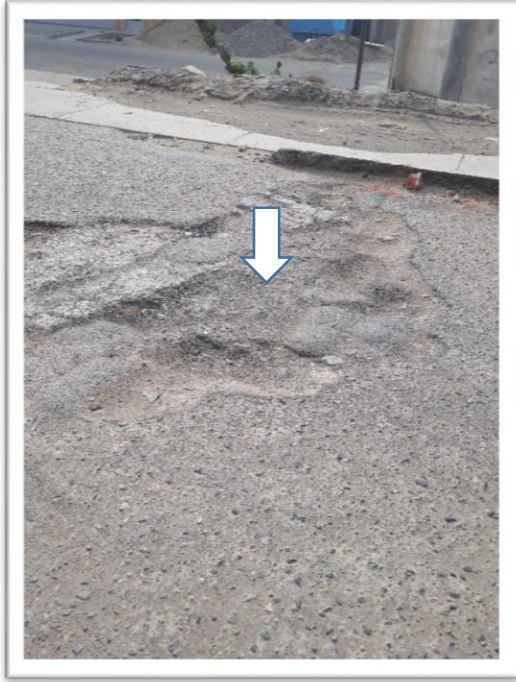
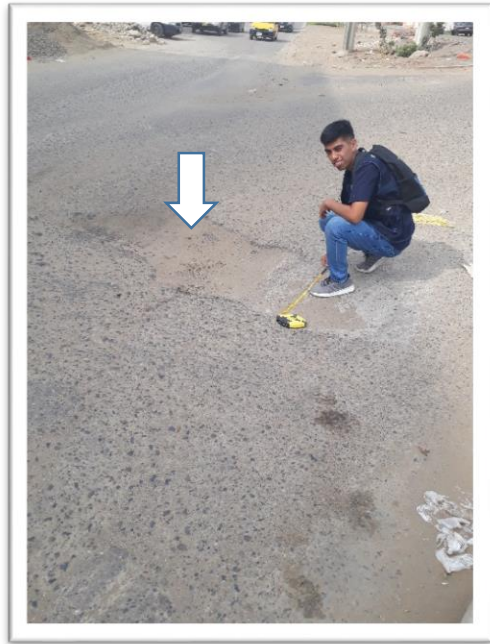
HUECOS

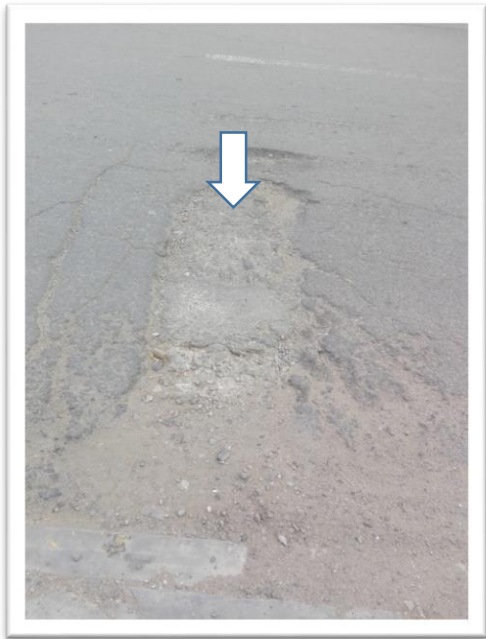
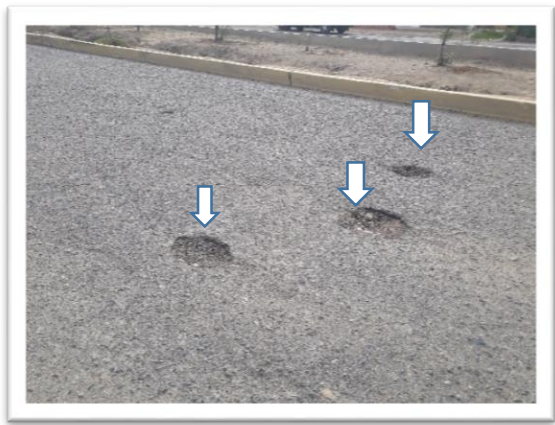
PARCHES

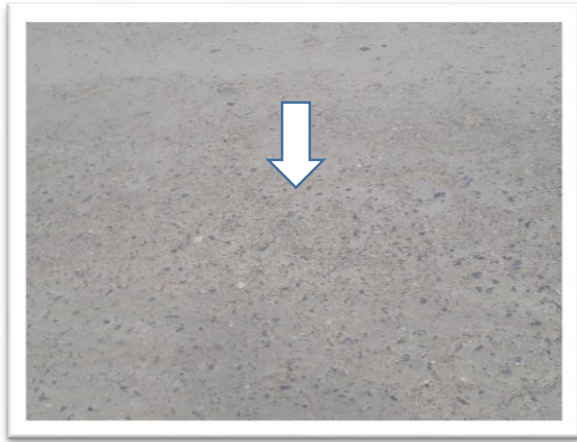
**AGREGADO
PULIDO**

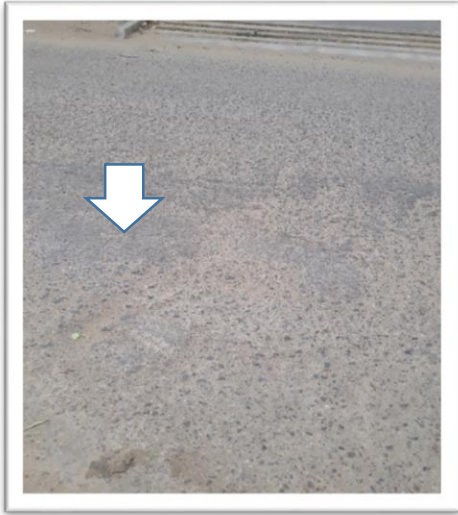
DESPLAZAMIENTO

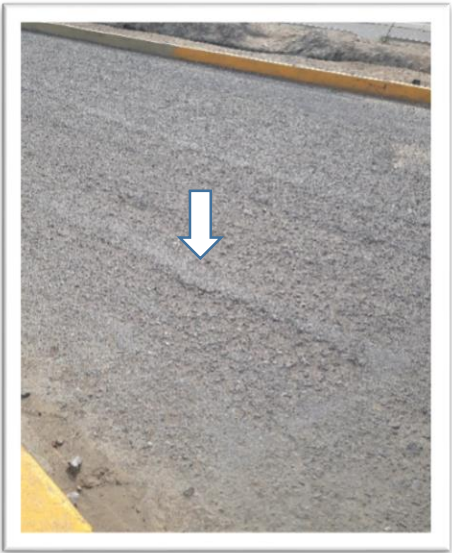
AHUELLAMIENTO

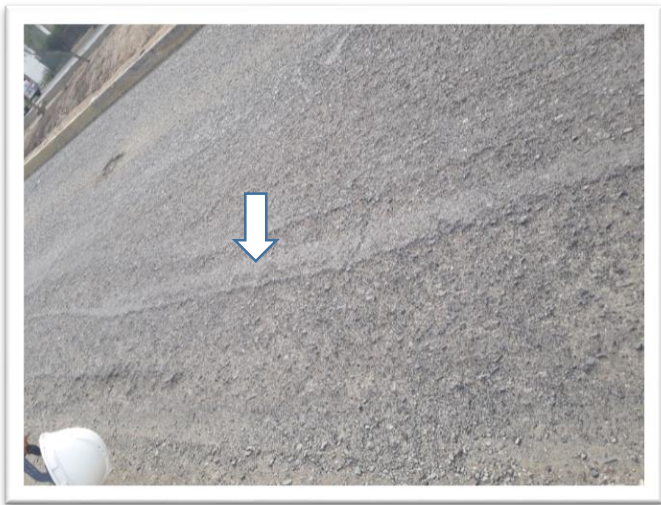
GRIETAS EN BLOQUE

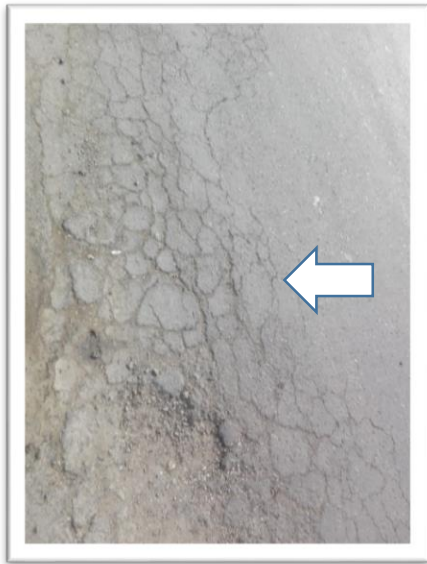
**PIEL DE
COCODRILO**
