## EL TEMPLE ROMÀ DE VIC. ESTAT DE CONSERVACIÓ, DIAGNOSI DE PATOLOGIES I PROPOSTES D'INTERVENCIÓ

MONTSERRAT ARTIGAU

EDUARD PORTA

*The Roman temple of Vic. State of conservation, diagnosis of pathologies  
and proposals for intervention*

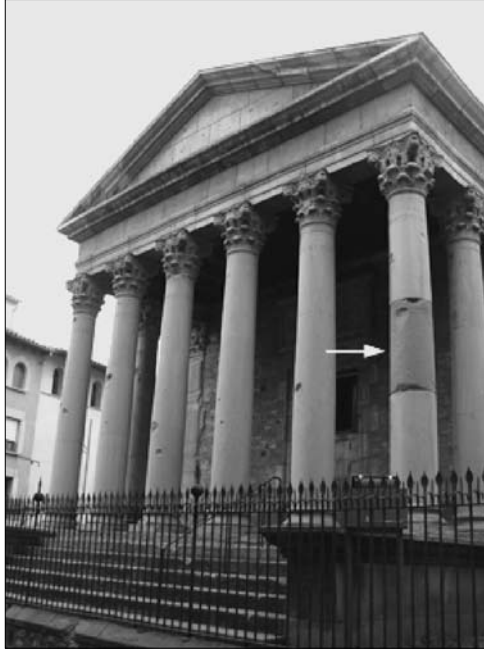
La fletxa indica el tambor de fust originari del temple romà de Vic.

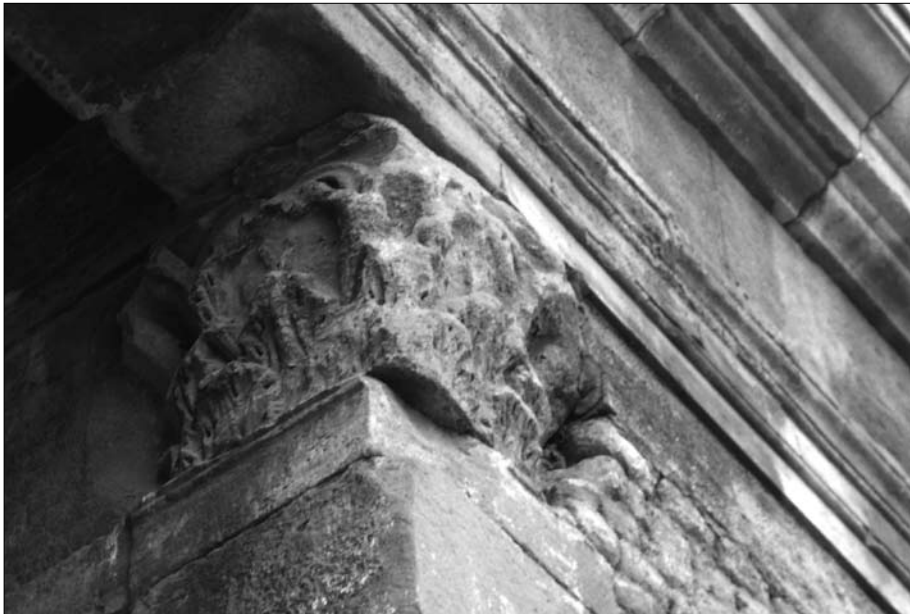
Detall del capitell corinti originari del temple romà de Vic.

El capitell presenta retrocés superficial a causa de l'erosió produïda per l'acció dels agents climàtics (principalment eòlic i hídric), el qual ha provocat una pèrdua dels relleus i una disgregació del suport. Així mateix, la seva exposició els darrers anys a una atmosfera contaminada ha provocat l'aparició de crosta negra. El suport de pedra del tambor del fust es troba ben cohesionat, i presenta un bon estat de conservació tot i la seva antiguitat.

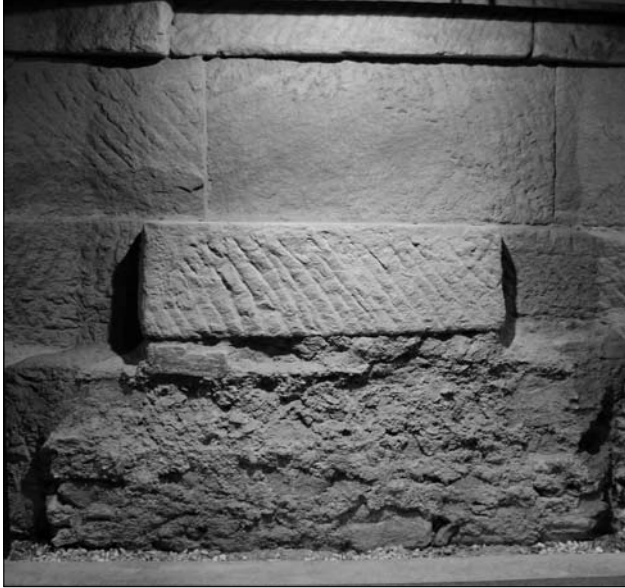
El sòl de la cel·la, que des d'època romana era un gruixut morter de calç, i per tant molt permeable, es va cobrir recentment amb un paviment impermeable de ciment que va ésser recobert amb una moqueta. És a dir, es van modificar totalment els sistemes naturals d'intercanvi d'humitat entre les parets i l'aigua. El resultat ha estat realment desastrós: l'aigua, que durant molts segles s'evaporava a poc a

Detall d'un dels murs a la zona interior de la cel·la. Es poden apreciar els fonaments, realitzats amb maçoneria, i sobre aquests el podi, format de tres fileres de grans carreus de pedra sorrenca.

poc a través de tota la superfície del sòl del temple romà (aprox. 100 m<sup>2</sup> de superfície), es va desplaçar cap als costats, de manera que es va concentrar a la zona de contacte entre el sòl i el mur (aprox. 10 m<sup>2</sup>), i es va reduir per tant la superfície d'evaporació, però no la quantitat d'aigua evaporada. L'evaporació ascendeix per capil·laritat des del terra cap als murs, amarant totalment la capa de maçoneria, i provocant una sèrie de degradacions les quals descrivim a continuació:

Una vegada quantificats els factors d'alteració i la seva influència en la degradació de la pedra, es procediria a una segona fase consistent en l'eliminació d'aquests factors d'alteració, abans de procedir a la intervenció conservativa. Un exemple d'eliminació de factors d'alteració seria l'eliminació de la capa de ciment que cobreix el sòl de la zona interior de la cel·la del temple, per tal d'aturar el moviment d'aigua líquida cap als murs circumdants, restablint d'aquesta manera el sistema antic d'evaporació d'aigua.

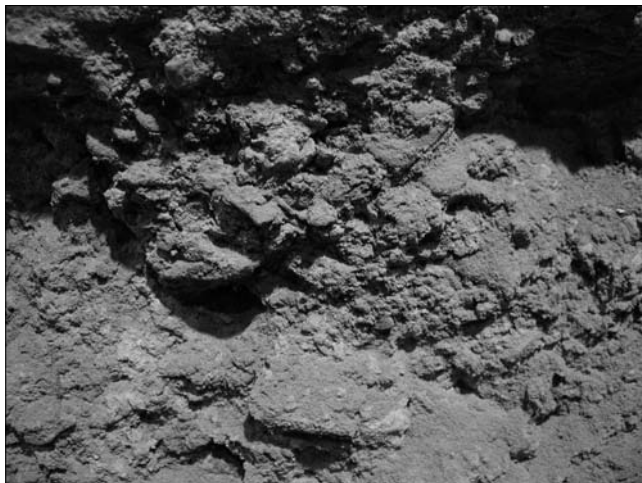
- Migració de sals solubles per evaporació de l'aigua.
- Cristal·lització de les sals, amb el consegüent augment de volum i degradació dels materials constitutius del morter.
- Disgregació generalitzada del morter, així com dels fragments de pedres i maons.
- Despreniment del material disgregat en forma d'arenització.

Detall de la maçoneria dels fonaments del temple. S'aprecia la disgregació dels materials constituents.

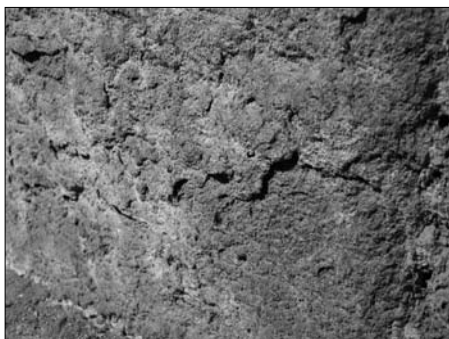
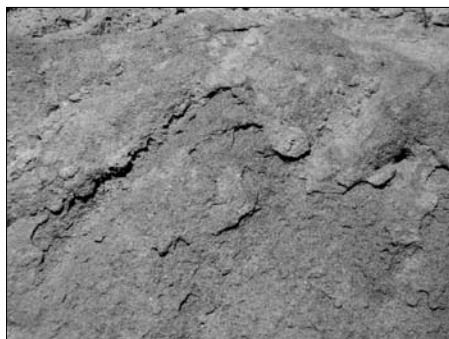
rústica o d'encoixinat. No presenten degradacions importants, tot i que apareixen exfoliacions i descamacions, alteracions naturals produïdes pel pas del temps i l'exposició als agents climàtics. Tanmateix, encara s'aprecien les marques de les eines dels picapedrers, la qual cosa indica un estat de conservació acceptable. Tot i això, els primers carreus de pedra sorrenca col·locats directament sobre la maçoneria presenten degradacions en la zona de contacte amb el morter de calç, en una superfície equivalent a un terç de l'alçada dels carreus, a causa del moviment de l'aigua.

Detalls dels carreus dels murs a la zona interior de la cel·la. S'aprecia l'exfoliació i la descamació de la pedra.

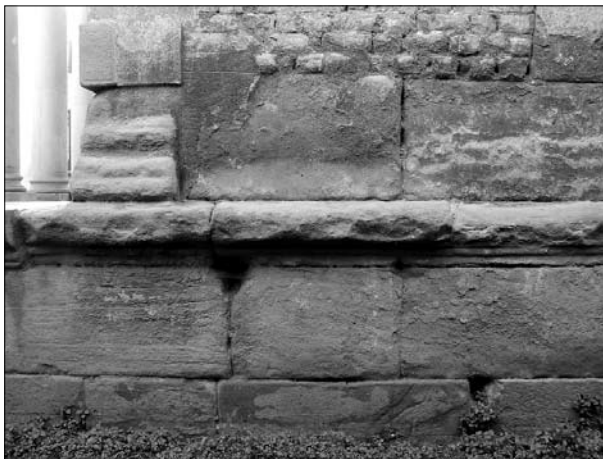
Detall de la paret de tramuntana. Apareix part del podi amb la cornisa, sobre el qual s'aixeca el mur.

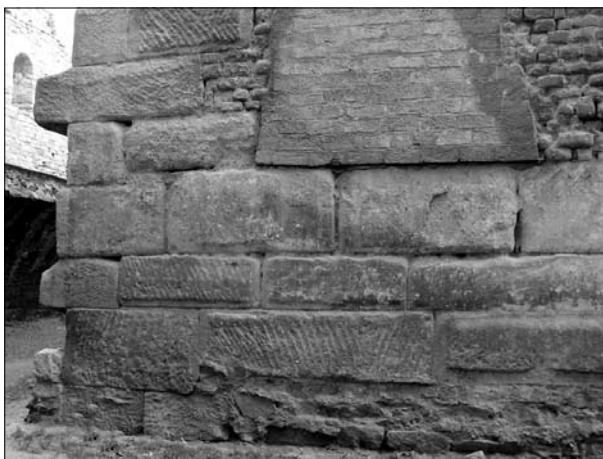
Detall de la paret de ponent. Apareixen part dels fonaments, sobre els quals s'aixeca el mur.

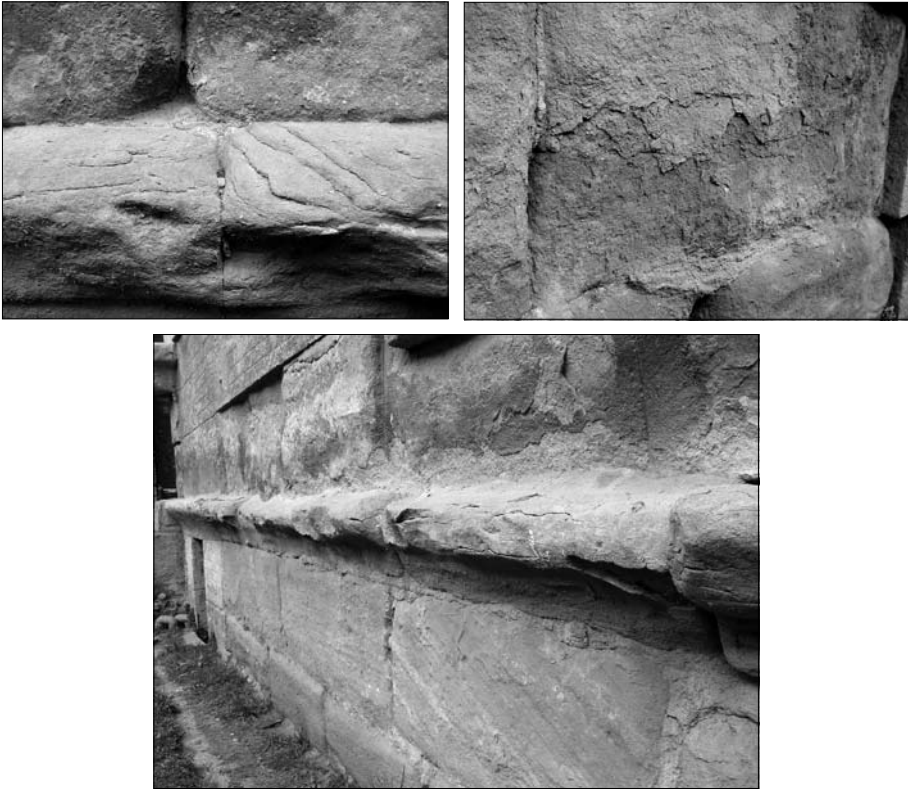
L'exposició dels murs a aquests factors d'alteració en el transcurs dels segles ha produït una sèrie de degradacions, determinades també per les propietats intrínseques de la pedra sorrenca. Aquestes degradacions es manifesten amb l'aparició d'una sèrie d'indicadors d'alteració, tals com estries, descamació, exfoliació, butllofes, inflaments, eflorescències de sals solubles, despreniments, pèrdues de suport i disgregació generalitzada.

Detalls dels murs exteriors del temple. S'aprecien diferents indicadors d'alteració, tals com estries, descamació, exfoliació, inflaments, pèrdues de suport i disgregació generalitzada.

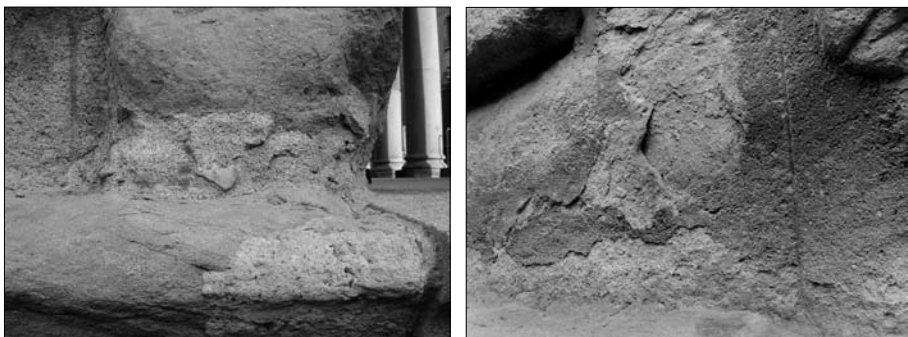
S'observa també l'aplicació durant els darrers anys de morters de reposició, especialment a les juntes dels carreus, que en alguns casos cobreixen la superfície de la pedra. Alguns d'aquests morters estan realitzats a base de calç, sorra i fragments de maons, però principalment es componen de ciment, el qual presenta una sèrie d'incompatibilitats amb el suport petri, ja que hi aporta grans quantitats de sals solubles i produeix disjuncions per diferències en els coeficients de dilatació i contracció respecte a la pedra, cosa que provoca despeniments del suport.

Detalls dels morters de reposició. S'observen les degradacions produïdes al suport de pedra per l'aplicació d'aquests morters.

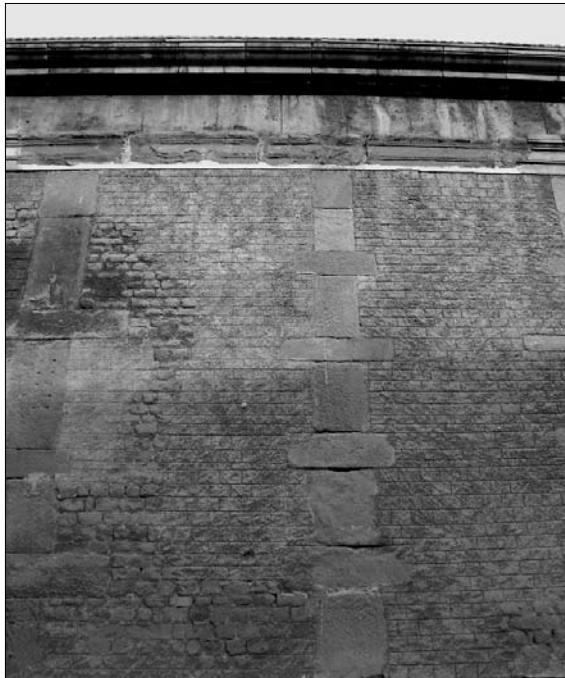
La paret del migdia presenta unes degradacions més avançades i diferents de la resta de murs del temple, fet que ens indica uns factors d'alteració característics d'aquest mur i que no es donen en la resta de parets, ja que estan determinades per la seva orientació geogràfica, ja que és la paret sud i per tant la que rep més radiació solar.

L'ambient de Vic és molt humit i fred la major part de l'any, amb boires abundants i precipitacions freqüents. La pedra del mur és molt bona conductora de la calor i el fred, la qual cosa vol dir que s'escalfa i es refreda en funció de la temperatura ambiental. Aquest fenomen, conegut com a paret freda, comporta que aquesta paret durant llargs períodes de temps sigui una superfície de condensació, és a dir, que el vapor d'aigua present en l'ambient es condensa en contactar amb la pedra, que es troba freda, es transforma en aigua líquida que es diposita sobre la superfície de la pedra i accelera els processos de degradació explicats anteriorment, i per tant augmenta la seva degradació.

El procés és el següent: la pedra freda condensa l'aigua; aquesta aigua líquida dissol les sals solubles, surt el sol (tenint en compte que és la paret sud) i la pedra s'escalfa, l'aigua s'evapora, les sals cristal·litzen i es produeixen efflorescències. A la nit, o si baixa la temperatura, l'aigua es torna a condensar, amb la qual cosa es torna a iniciar el cicle. Com és lògic, els dies de boira la quantitat d'aigua és més elevada, i per tant també l'aigua condensada i la quantitat d'efflorescències de sals solubles.

Paret del migdia (sud). S'observa clarament la línia que indica la incidència del sol sobre el mur.

- Estudi de les temperatures de superfície del mur de migdia (sud) en diferents èpoques de l'any. Seria convenient que aquestes mesures es realitzessin de forma contínua al llarg d'un any, per tal de determinar la dinàmica de les condensacions que es produeixen al mur, principalment relacionades amb les variacions climàtiques estacionals.
