Un groller repintat amaga i conserva una policromia original de finals del segle XVIII

Text: Adela Arbó i Laura Quer

OBRA: Llit policromat
CIRCA: Últim terç segle XVIII, Catalunya
MATERIAL: Fusta d'álber
TÈCNICA: Policromia al tremp i or fi
DIMENSIONS: 216X15X197 cm
PROPIETARI: Col·lecció particular

EMPRESA RESPONSABLE: Antic Restauro, Barcelona
RESTAURADORS: Laura Quer-Adela Arbó
ESTUDI HISTÒRIC: Laura Quer-Adela Arbó
ANALÍTICA: Artelab, S.L.

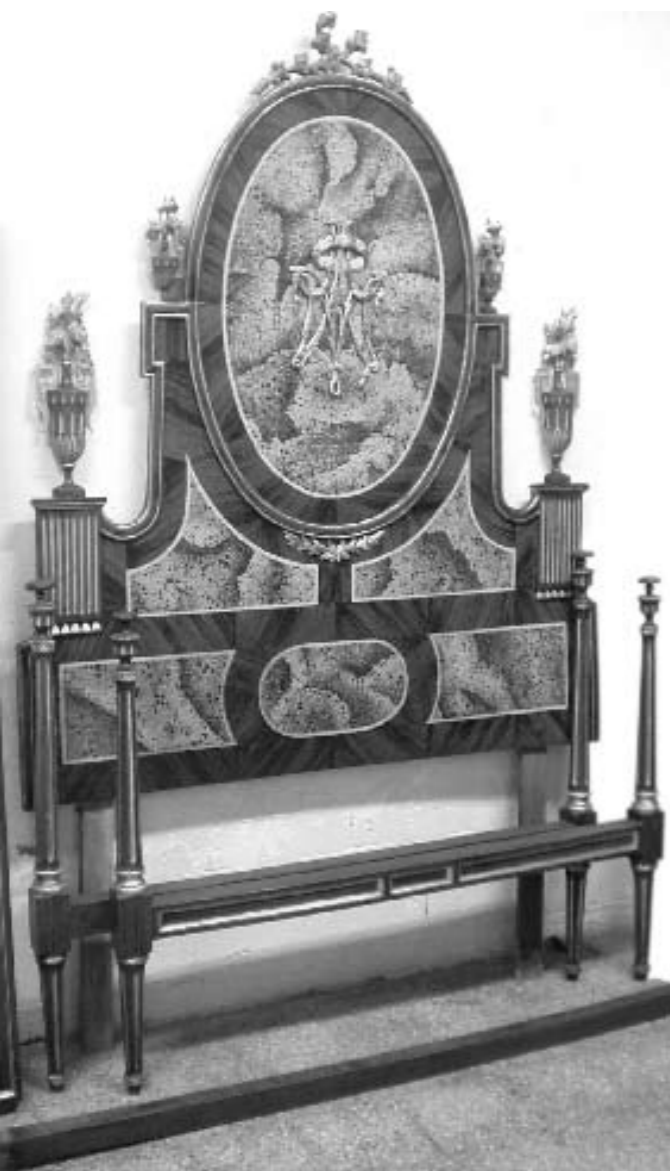
Estat final de la peça després del procés de restauració.

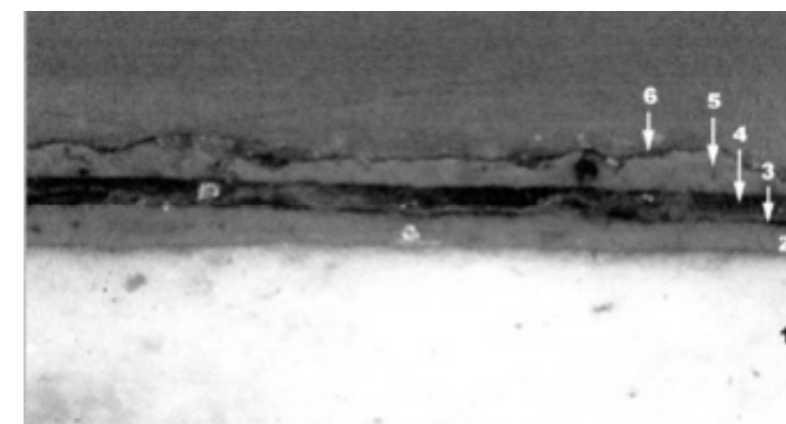
CAPES	COLORS	ESPESSOR (µm)	PIGMENTS/CARREGUES	OBSERVACIONS
6	marró	5	-	vernís
5	vermell	40	terra vermella, guix, carbonat càlcic, blanc de plom (b. p.)	capa de pintura (repolicromia)
4	marró	25	-	vernís
3	marró vermellós	10	laca vermella	veladura
2	vermell	40	terra vermella, carbonat càlcic	capa de pintura
I	blanc	>300	guix	aparell

Figura 1.- Imatge obtinguda al microscopi òptic de la secció transversal de la micromostra núm. 1 (objectiu MPlan 10X/0,25). L'ordre numèric que s'indica és el que apareix a la taula corresponent.

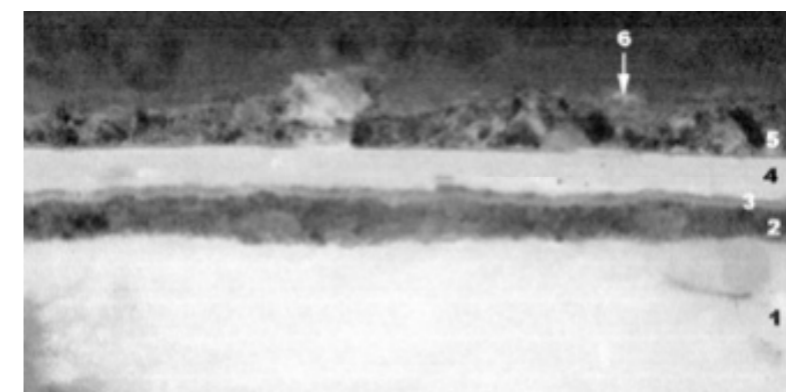
Figura 2 a.- Imatge obtinguda al microscopi òptic de la secció transversal de la micromostra núm. 1 (objectiu MPlan 10X/0,25). Observació amb llum UV. L'ordre numèric que s'indica és el que apareix a la taula corresponent. Es destaca la fluorescència que presenten la capa 3 (veladura), la capa 4 (vernís intermedi) i la capa 6 (pel·lícula fina de vernís).

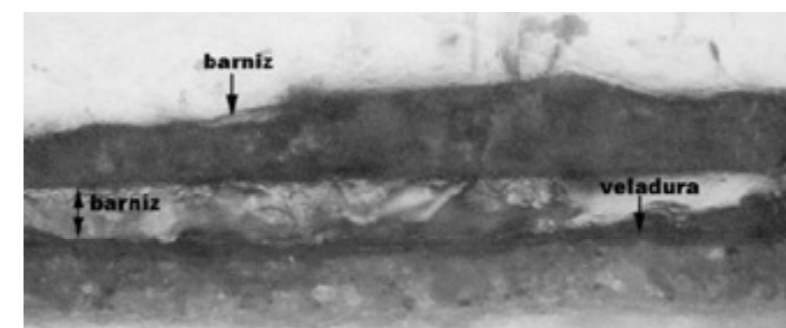
Figura 2 b.- Imatge obtinguda al microscopi òptic de la làmina prima de la secció transversal de la micromostra núm. 1 (objectiu MPlan 20X/0,40). Observació amb llum transmesa. Es destaca la transparència de la veladura vermella, el vernís intermedi i el vernís final.

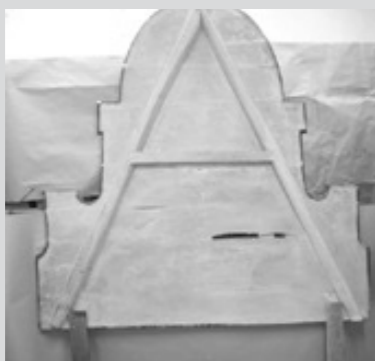
Sistema de construcció amb taulons a mitja fusta.

orificis. L'atac de xilòfags es va combatre mitjançant el sistema d'injecció, impregnació i emanació de gasos, aplicant el producte específic i tancant la peça en un compartiment estanc per un període de quinze dies, després dels quals es va repetir l'operació. Seguidament, es van consolidar els taulons que formen el capçal, ja que amb el temps havien patit moviments i s'havien fet esquerdes en el frontal.

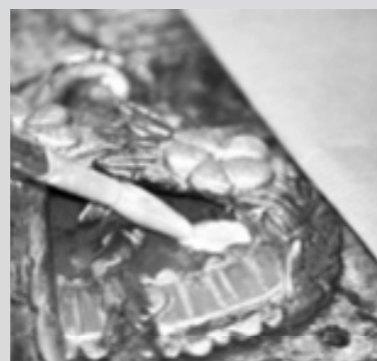
Procés d'estucat en zones en què falta preparació.

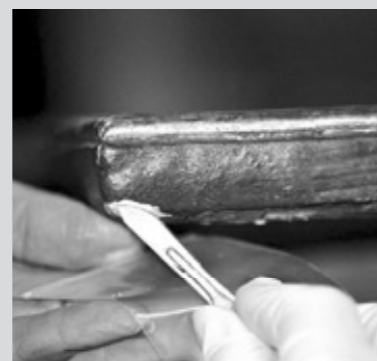
Extracció de mostra per a l'anàlisi.

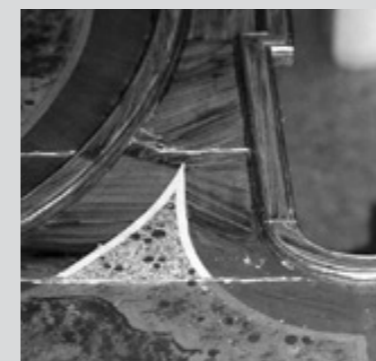
- Repintat general a les zones policromades i purpurina aplicada sobre l'or fi.
- Excessos de massillos, que mostraven diversos desnivells.
- Claus a la zona posterior.

La imatge mostra la policromia original oculta sota els repintats poc respectuosos.

de la peça es trobava consolidada pel que fa a estructura i policromia. Ja no hi havia risc de pèrdua ni deteriorament de cap part original, motiu de preocupació en iniciar-se el procés de restauració. **Després del resultat de les anàlisis i de sotmetre la peça a la visió amb llum UV, es va comprovar l'existència d'un repintat general que ocultava la policromia original.** Aquesta apareixia en prou bon estat per decidir eliminar dit repintat. Una vegada coneguts els materials usats, es van fer cales de neteja amb diferents dissolvents i mixtes, resultant més eficaç la realitzada amb dimetil formamida. Es va optar per aquest producte ja que va permetre

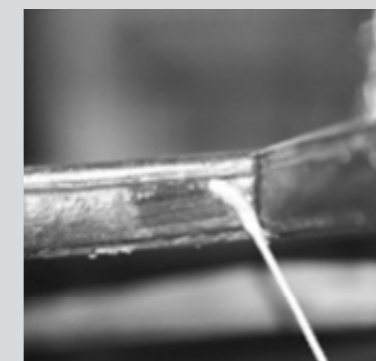
Detall d'eliminació de repintats.

suprimir perfectament tota la part afegida sense perjudicar la policromia, ni l'or fi original. Es va aplicar utilitzant isops de cotó. Actuava ràpidament i la policromia no estava exposada a una humitat excessiva. En retirar el repintat, van quedar a la vista diverses zones amb estucs i massillats que cobrien part de l'original en bon estat. És evident que en una restauració anterior es va optar pel redreçat ràpid abans que per fer una intervenció més meticulosa. Es retirà els excessos de massilles mecànicament amb bisturí. Els daurats estaven coberts en la totalitat per una capa de purpurina oxidada, que es va treure amb el dissolvent ja esmenat. Un cop retirat el repintat, s'havia de fer el retoc pictòric amb la finalitat d'integrar visualment les zones restaurades. Es va aplicar una capa de protecció per restituir l'acabat original, confirmat per les anàlisis i, una vegada sec, amb pigments purs i vernís de retoc, es va fer la reintegració cromàtica. Es va

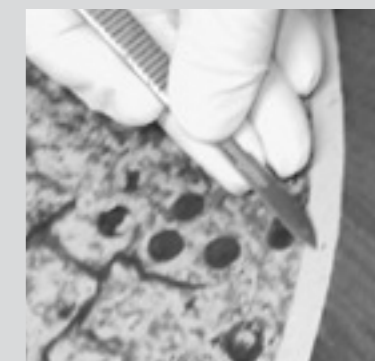
Eliminació puntual de partícules fortament adherides.

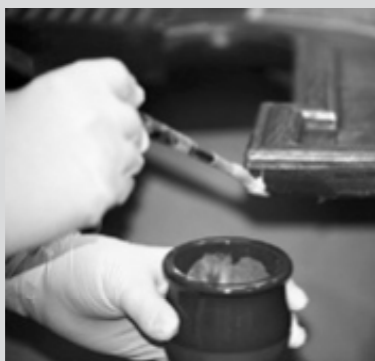
Procés d'estucat de la zona d'on es va extreure la mostra per a l'anàlisi.

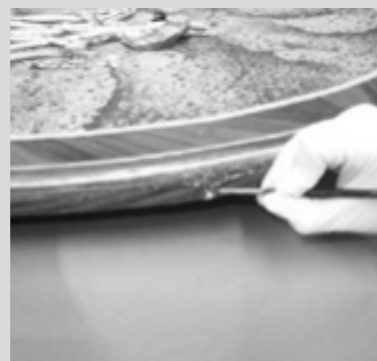
Reintegració cromàtica.

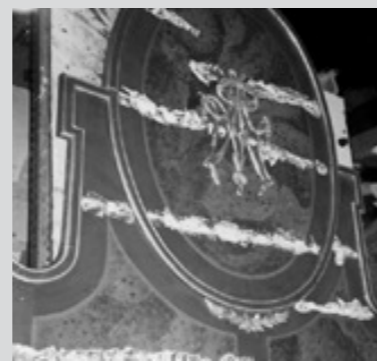
Procés d'estucat i consolidació de la preparació.

consolidat el suport de fusta, s'havia de consolidar la policromia. Destaquem l'ordre en què es van portar a terme les actuacions. Primerament, la consolidació de la preparació i la policromia, la reintegració de la preparació i, per acabar, la neteja. Es va prendre aquesta decisió a fi de protegir al màxim la policromia original. Per consolidar-la es va injectar primer alcohol per facilitar la penetració de la cola orgànica en els aixecaments, que es resituaren amb l'ajuda de calor i petits pesos. Es van reposar les manques de preparació amb estuc tradicional. Un cop sec, es van eliminar els excessos amb l'ajuda de bisturí. En aquest moment, la totalitat

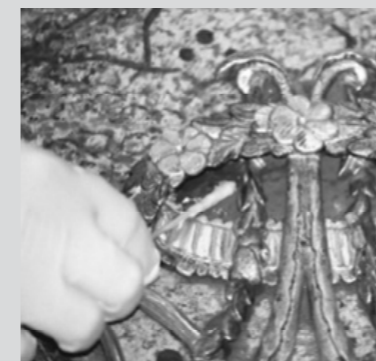
Detall d'eliminació de repintats a l'interior de la corona.

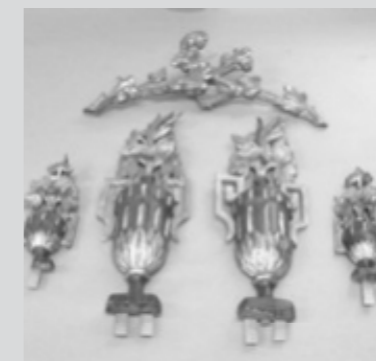
Detall de les talles decoratives un cop restaurades.

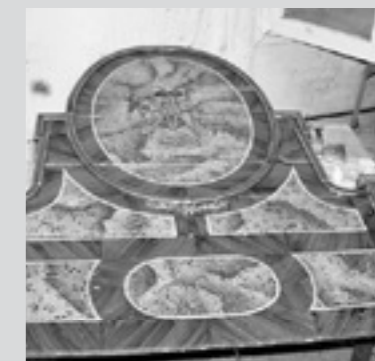
En retirar el repintat, van quedar a la vista diverses zones amb estucs i massillats que cobrien part de l'original en bon estat

Conjunt retirat el repintat abans de la reintegració cromàtica.
