# La restauració de la rèplica de la Galera Reial

Fernando Gómez, Teresa Sala i Carme Vázquez

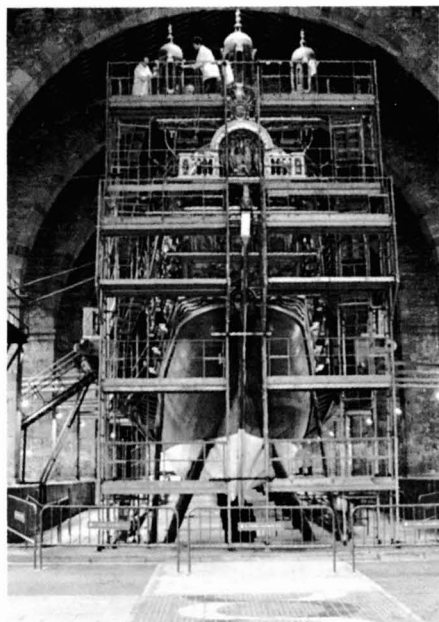
Vista general de la bastida muntada a la popa de la rèplica de la Galera Reial (Foto MMB)

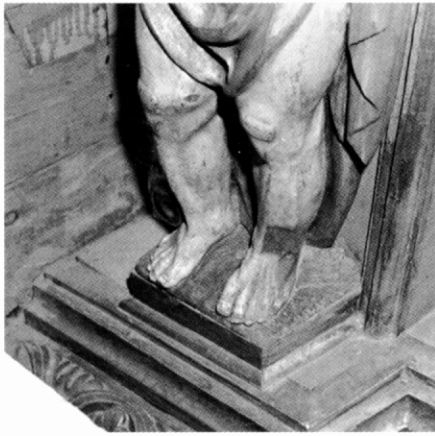
Detall de la neteja de la capa pictòrica a una de les talles de la banda sinistra (Foto MMB)

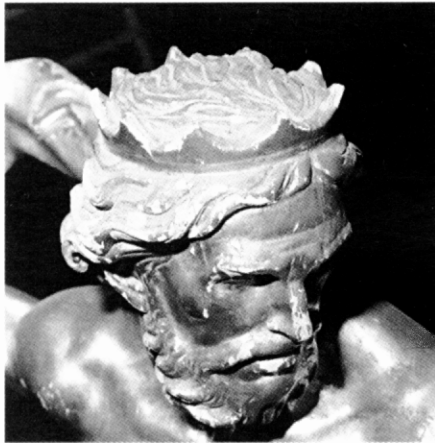
Mostra de pèrdues de la capa de preparació per efecte de la humitat (Foto MMB)

Durant els treballs de restauració es va poder constatar, de manera molt evident, com la humitat havia estat una de les causes de deteriorament de les policromies. La part sinistra semblava més ennegrida que la part dreta, però, en canvi, la seva brutícia era més superficial, estava menys adherida a la superfície i, a sota, l'estat de conservació de les peces era força bo. En canvi, a la part dreta, la fusta havia produït molta resina, la qual, alhora, havia quartejat la policromia i fet un entramat fosc, de to verdós, que apagava els colors; tot plegat conferia un aspecte ben diferent al de l'altra banda, on "respirava" el daurat de base existent sota els colors. Aquest enfosquiment era provocat per l'alteració del daurat (la resina de la fusta en contacte amb el full d'or es torna de color verd). El pi de Flandes, utilitzat per a la confecció de les escultures, és especialment resinós.

Un cop acabada la neteja i la consolidació, es va començar el procés de reintegració. Primer calia anivellar totes les zones on s'havia perdut la capa de preparació. Es va preparar un estuc a l'estil tradicional, es van omplir les pèrdues i, un cop sec l'estuc, se li va donar la forma corresponent. Tot seguit es van protegir tots els elements policromats, amb vernís per a les zones de pintura i color i amb goma laca per als daurats.

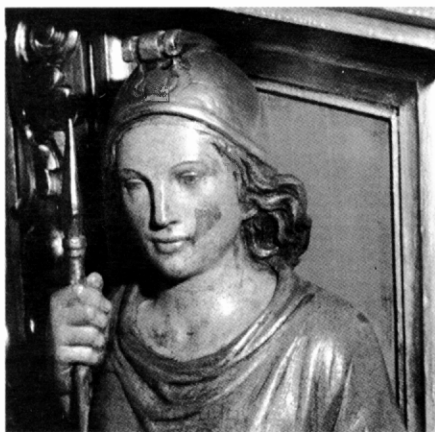
Detall de la taca fosca produïda per la resina de la fusta (Foto MMB)

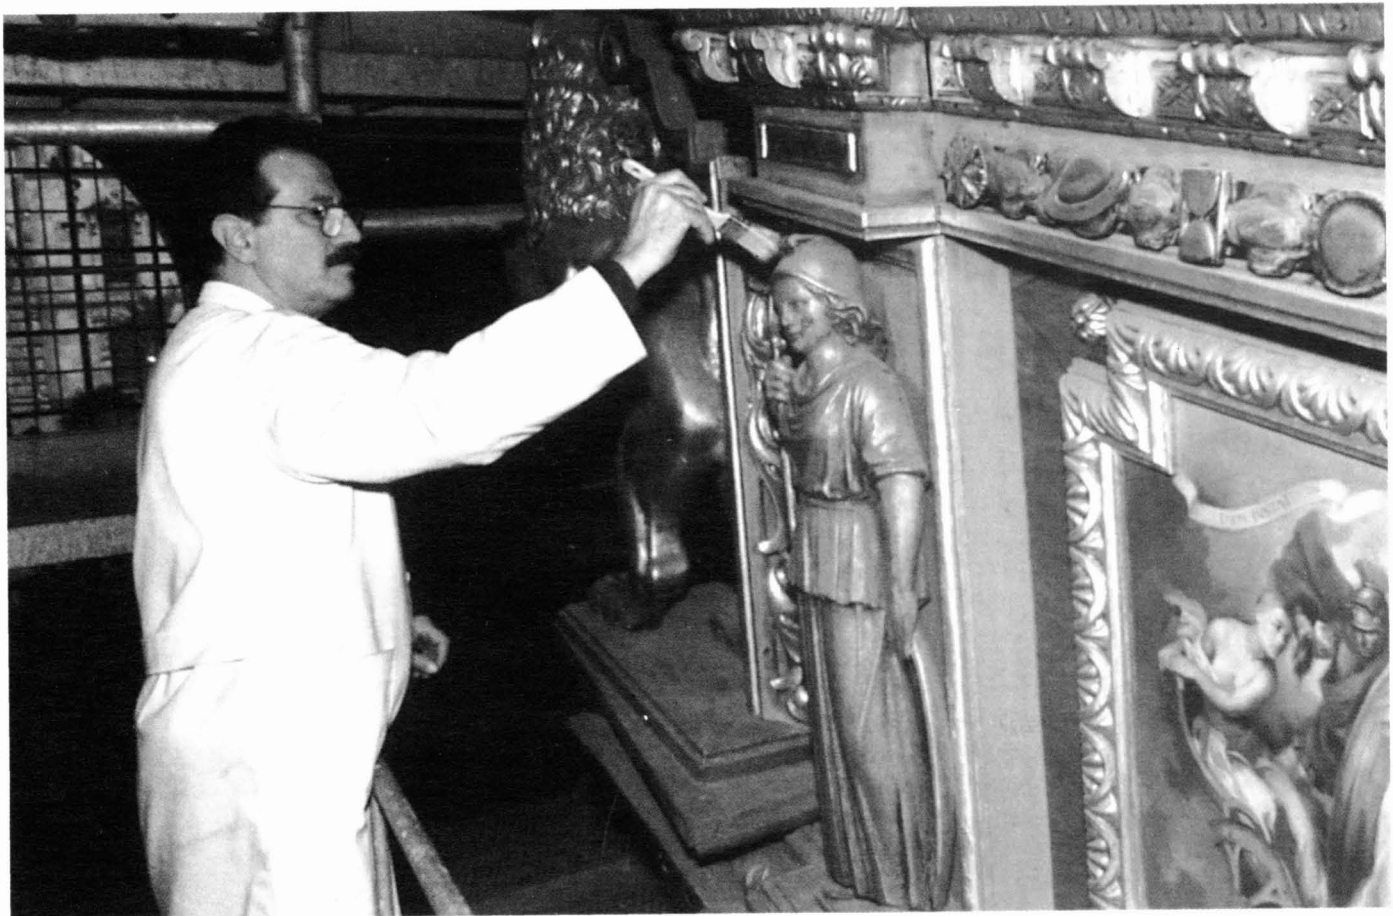
*Eliminació de la pols amb paletines (Foto MMB)*

La neteja es va començar eliminant les capes més gruixudes de pols que hi havia, sobretot, als racons on no s'havia tingut accés des de feia molts anys. Es va començar per la part alta dels fanals de popa i es va anar baixant, envoltant tota la carrossa, fins a arribar, finalment, a l'arrumbada de proa.
