NOTA SOBRE ELS TREBALLS DE RESTAURACIÓ DE LA PORTA DE MIGJORN DE L'OPPIDUM IBÈRIC DE BURRIAC (CABRERA DE MAR).

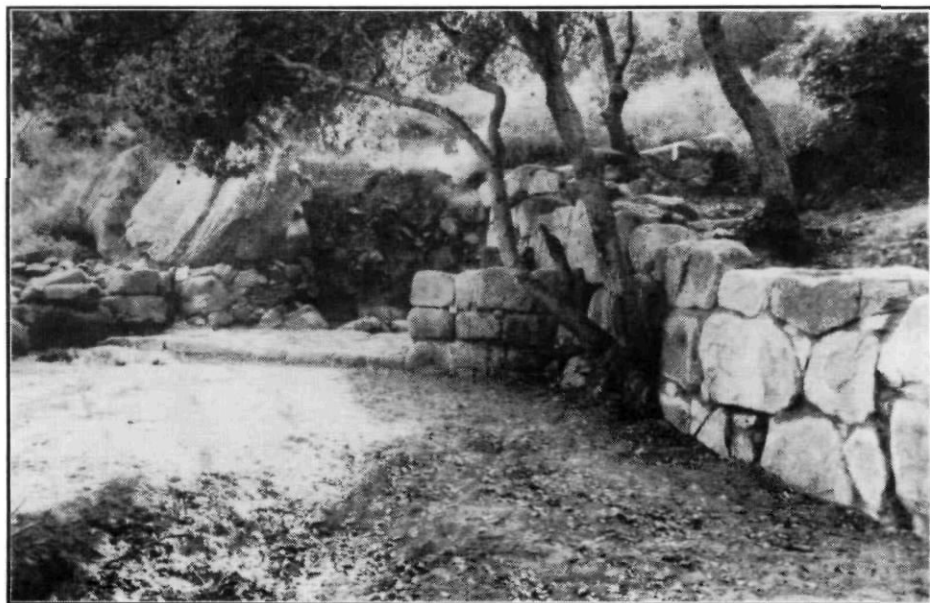
Vista del portal i muralla restaurada, des del costat de llevant.
(Foto: J.F. Clariana)

Posteriorment, fou arranjat i consolidat el brancal nord de la porta, al qual es restituf un carreu que, per les seves dimensions, possiblement tenia aquella ubicació.

Seguidament, es procedí a actuar en el pany de muralla més ben conservat, amb la seva restauració, consolidació i arranjamnt; per al final deixàrem la feina més feixuga, consistent en la refecció del pany de la muralla destruït, gairebé, en una extensió de sis metres. Amb l'excavació arqueològica s'havia posat de manifest la línia de fonamentació, retallada en la roca natural o sauló, que ens indicava sense cap mena de dubtes el seu traçat. La destrucció d'aquest pany havia estat causada per un xaragall d'aigua i un garrofer que, amb la pressió de les arrels, havia anat desplaçant del seu lloc les grans pedres del mur que estaven escampades al davant.

Sens dubte, moure els grans blocs de pedra i recol.locar-los al seu lloc d'origen va ser la feina més difícil. Primerament, instal.làrem un gran trípede fet amb bigues de ferro al qual ancoràrem un ternal per a gran tonatge. A partir d'aquí, iniciàrem el lent i difícil moviment dels blocs de pedra que restituf-rem al seu emplaçament, primer els que formaven el fonament i després els que anaven a la part vista. Finalment, per tal d'assegurar-los convenientment, en la part interior del mur, amagat de la cara vista, realitzàrem un encofrat de formigó i la recanalització del xaragall, de manera que no tornés a afectar la muralla.

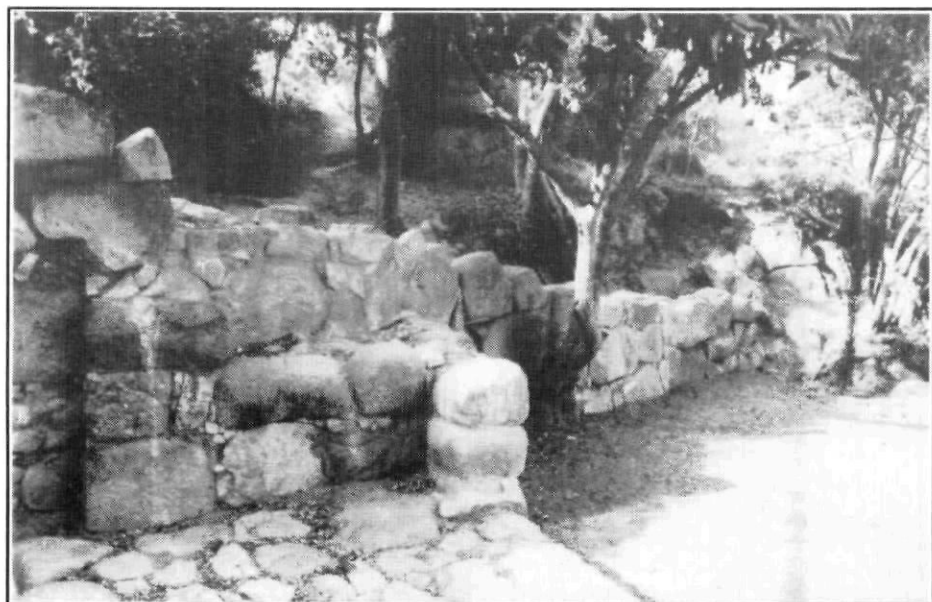
Vista del pany de muralla (Foto: J.F. Clariana)

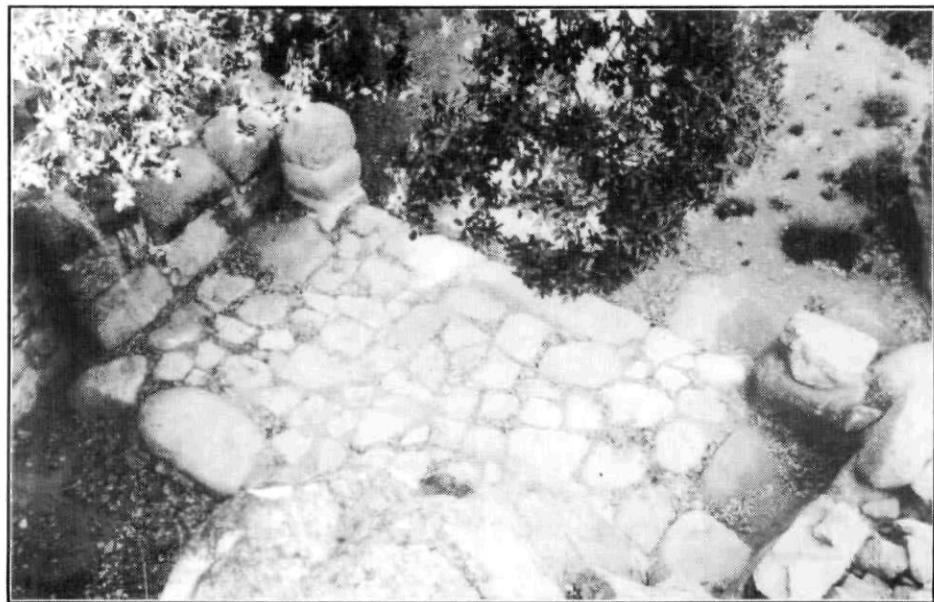
Vista de l'enllosat del portal una vegada restituit al seu lloc.
(Foto: J.F. Clariana)

A continuació es procedí a la selecció de les pedres trobades i a la recol.locació de tot l'enllosat de l'entrada, que a la vegada era l'inici d'un dels carrers del poblat ibèric. Un dels problemes que es presentà en aquesta fase fou el de les dues pedres laterals on hi havia les pollegueres de les portes, ja que la pedra granítica d'elles s'estava descomponent i s'opta per la solució de tapar-les amb terra.
