## L'ERMITA DE SANT ANTONI D'OLIVA PROJECTE DE RESTAURACIÓ\*

Alumnes d'Arquitectura (ETSA), curs 2007-08  
Universitat Politècnica de València

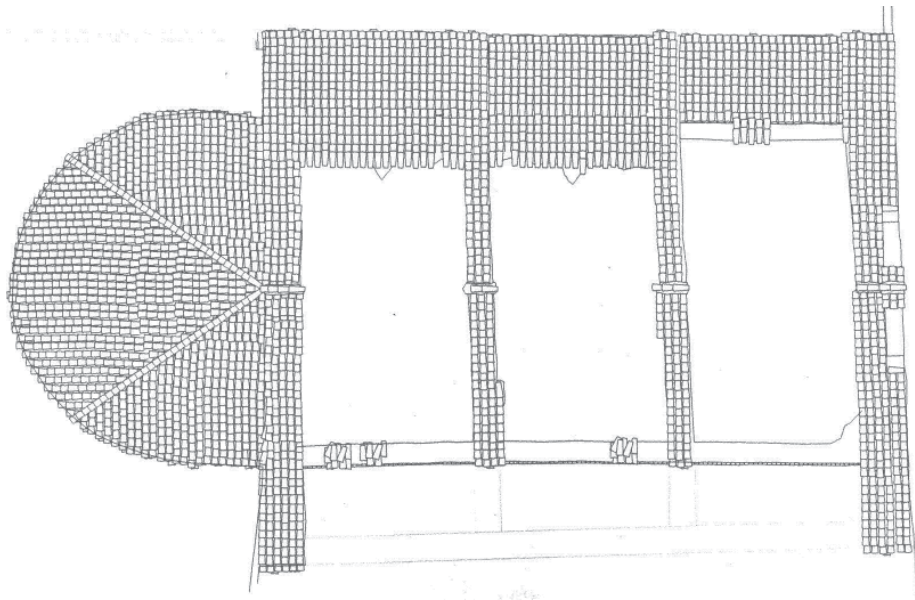
Planta de la coberta.

El deteriorament de l'ermita es va veure incrementat considerablement per l'afonament de la coberta fa uns vint anys. Actualment, tota la plementeria de la volta de canó és inexistent. Tan sols romanen els quatre arcs faixons. Dos d'ells, encastats en les façanes nord i sud, es conserven en bon estat; i els dos centrals estan en perill d'afonament imminent, ja que la seua fletxa és molt acusada, i es produeix un aixafament important del material.

La coberta de les capelles de la façana est es manté quasi intacta, a excepció de l'última capella cap a la façana sud que ja no té la volta inferior que les cobreix. En canvi, cap de les capelles de la façana oest conserva el cobriment.

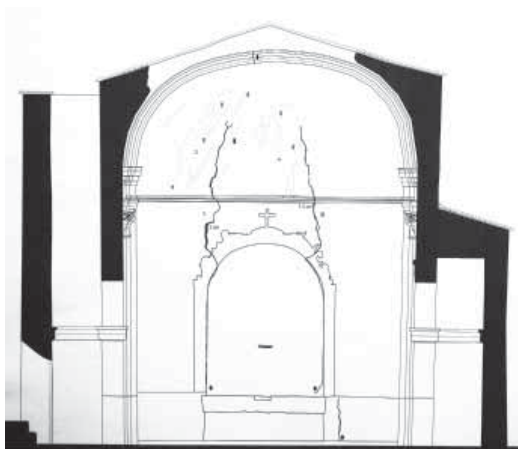
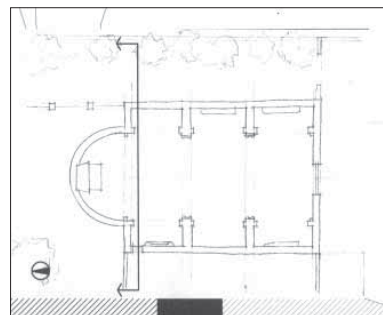
Alçat secció transversal est-oest (tall: cap a la zona de l'absis).

En aquesta secció s'observa l'estat avançat de clavillament de la cúpula de l'absis. Les fissures són pronunciades i profundes, sobretot als costats immediats de l'eix central, on es defineixen els dos clavills més importants. Parteixen des del centre de la cúpula fins sobrepassar la primera motlura. Al voltant d'aquestes dues fissures es dibuixen xicotetes línies que derivaran en clavills i van estenent-se per la cúpula.

També cal destacar l'aparició de taques d'humitat en la part interior de la cúpula, que denoten el mal estat de la coberta de la mateixa. Així mateix, s'aprecia la presència de taques a conseqüència de la decoloració i solside de les teules per l'acció de l'aigua.

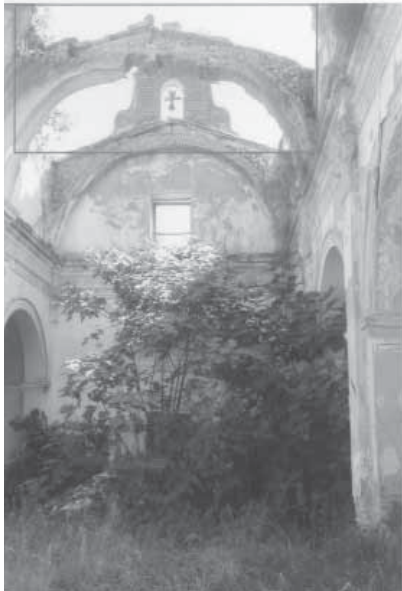
Vistes interiors de l'arc 2

es troba molt deteriorada, ja que han caigut diverses rajoles, produint-se un gran deteriorament de l'arc.

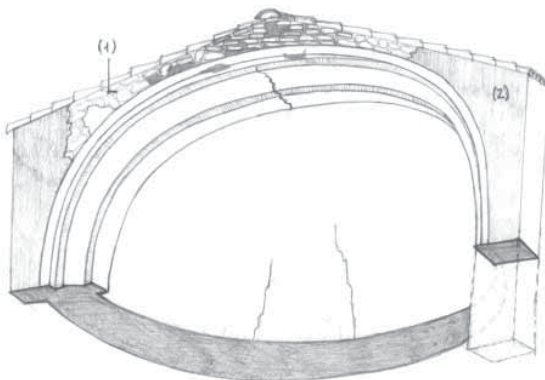
Patologies de l'arc 4

- (1) Zona del frontó triangular superior de l'arc, d'on s'ha després el lluit i s'observa l'aparell de rajola i l'empedrat.
- (2) Zona on encara es manté part de les voltes de les capelles, encara que en estat de deteriorament avançat.

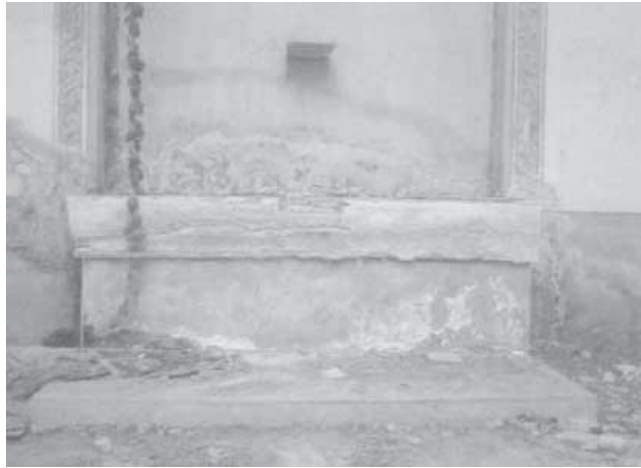
Detall frontal de l'altar major, on s'aprecia la pèrdua de material.

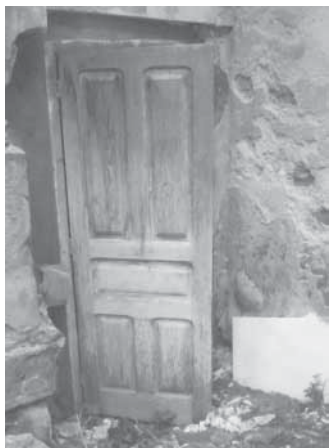
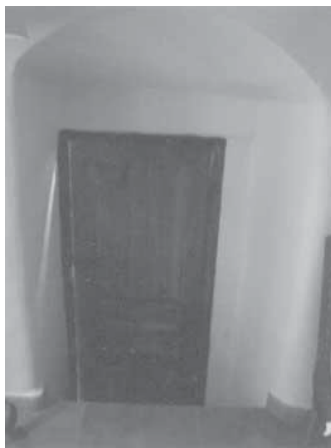
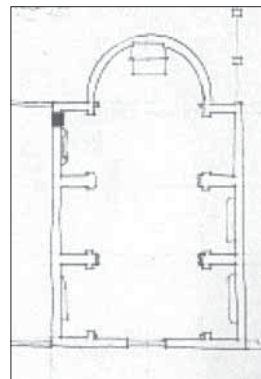
- Estat de conservació: La porta es troba en un estat moderat de degradació generat, principalment, per la falta de manteniment. A més, la degradació s'hi veu agreujada pels agents mediambientals, ja que des de fa 20 anys es troba a l'exterior. En canvi, els voltants de la porta (que pertanyen a la capella 1) es troben en males condicions a causa de la solsidea de morter, tant en laterals com en la seua part superior.

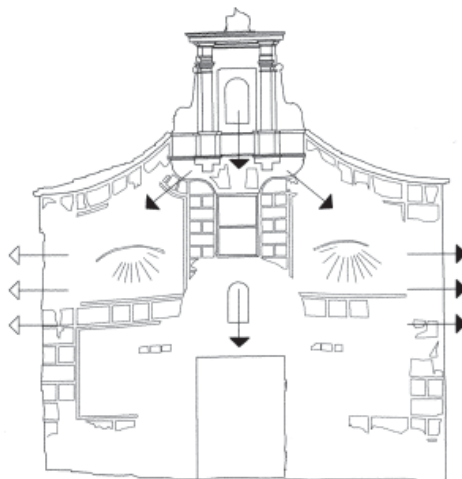
**Deformació estructural de la façana principal**  
 Estudi de la deformació estructural que pateix la façana. S'hi observa com s'obre la part superior, originant un seguit de clavills i fissures diagonals en el centre de l'alçat.

La raó d'aquest moviment en l'estructura és conseqüència del gran pes de la coberta que ja va caure fa anys. Aquest gran pes va aplatir els arcs, generant majors càrregues horitzontals, que deformen els contraforts i els murs laterals cap a l'exterior.

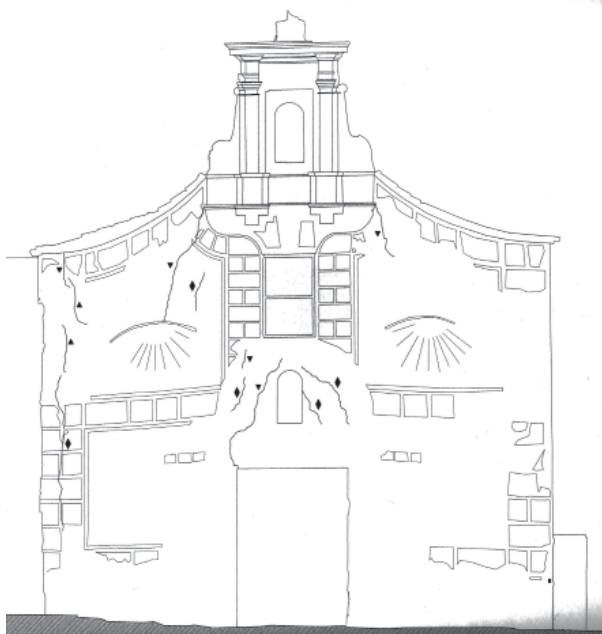
**Patologia alçat principal**

- ▼ Clavill obert en la part superior i tancat en la part inferior
- ◆ Clavill obert en la part central i tancat en els extrems
- Clavill obert en la part superior i inferior, i amb els costats paral·lels.

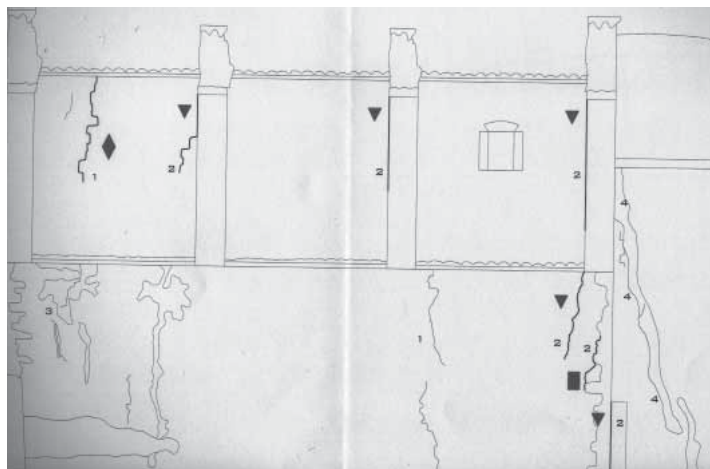
■ Clavill obert a la part superior i inferior, i amb costats paral·lels

1. L'origen d'aquest clavill pot ser a causa d'una inclinació còncava entre els contraforts que rodegen el parament.
2. Aquest tipus de clavills poden ser causats per una diferència de càrrega, ja que, generalment, es troben prop dels contraforts o cantons. Un altra causa podria ser una diferència d'oscil·lació amb els murs contigus.
3. Allò que cal destacar d'aquesta patologia és que, en dècades anteriors, es va intentar tancar un clavill mitjançant morter de calç i, al cap dels anys, ha tornat a eixir a l'exterior (ja siga trencant la reparació, o vorejant-la)
4. Aquesta patologia està ocasionada per les causes 2 i 3 conjuntament.

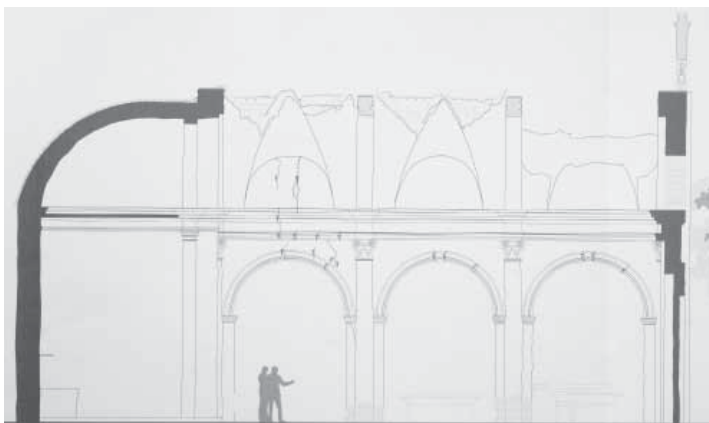
Alçat secció transversal nord-sud: patologies estructurals

El moviment es genera en dues direccions. Per una banda, en la direcció perpendicular a l'eix central de l'església (patologia 1, 2 i 3). I, per altra banda, en la paral·lela a aquest. El desplaçament dels arcs de coberta es produeix en dos sentits contraris, donant peu a un clavill (4) en la zona de la clau de l'arc central.

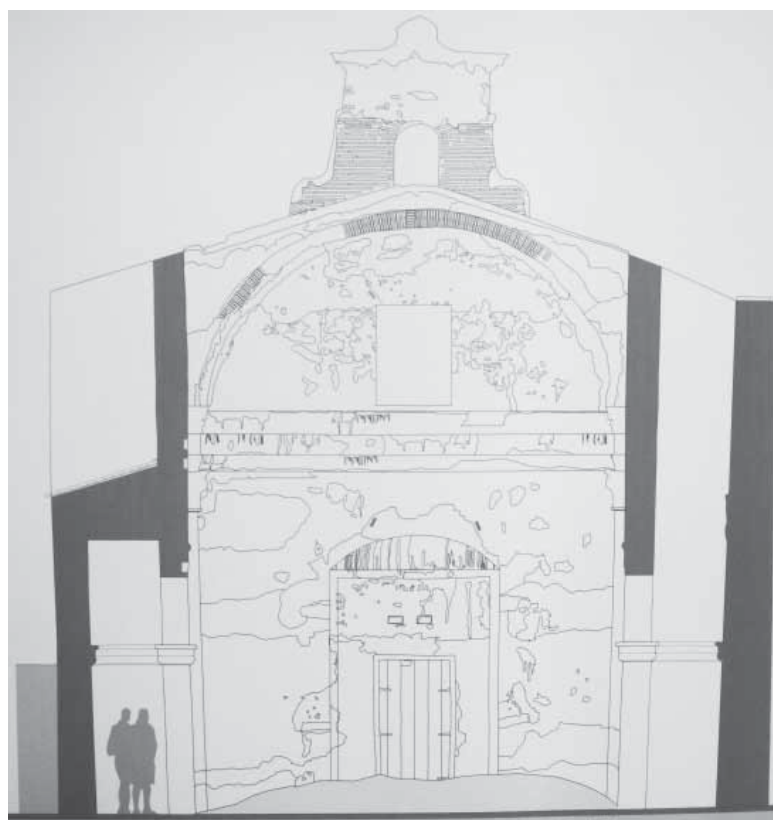
Alçat secció transversal part posterior façana: patologies estructurals

El moviment es genera en dues direccions. Per una banda, en la direcció perpendicular a l'eix central de l'església (patologia 1, 2, i 3). I, per altra banda, en la paral·lela a aquest. El desplaçament dels arcs de coberta es produeix en dos sentits contraris, donant lloc a un clavill (4) en la zona de la clau de l'arc central.

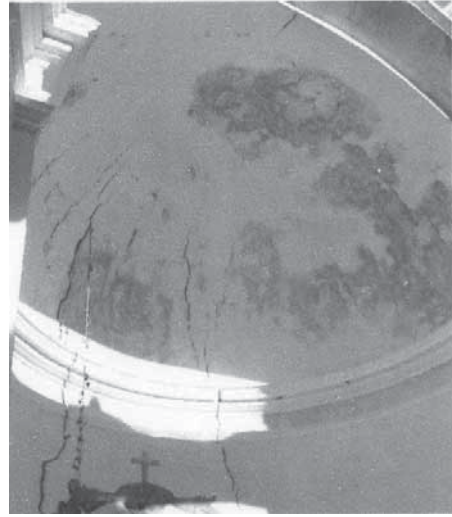
Detall humitats cúpula de l'absis

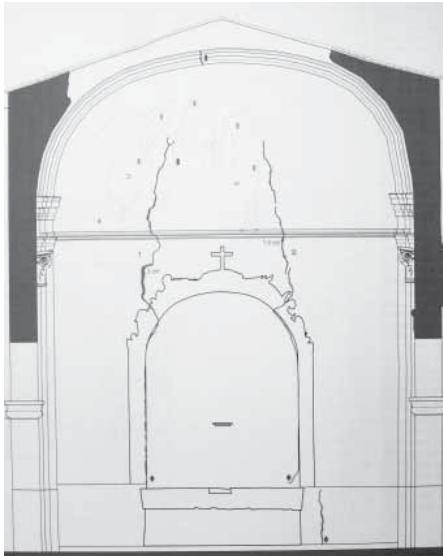
Alçat de la secció transversal est-oest (presbiteri): patologies estructurals.

Per tot açò, apareixen dues zones importants de fissures (3, 4) que es distancien poc, i sembla que algunes d'elles comencen a obrir-se i augmentar la problemàtica estructural, ja que és l'únic cobriment de tota l'ermita que encara resisteix el pas del temps i la intempèrie.

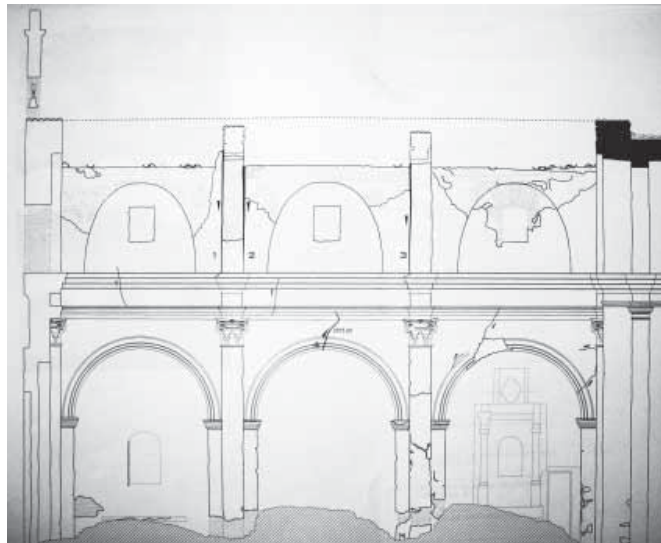
Alçat de secció longitudinal nord-sud: patologies estructurals

L'edifici pateix humitats en les zones baixes per capil·laritat, on la humitat ascendeix des del terreny, i també en els trams de coberta que queden, on sorgeixen humitats a causa d'una roïna impermeabilització que caldrà reforçar. A banda, com que l'ermita ha estat molts anys sense coberta, l'interior ha patit una degradació molt forta en no estar els seus materials preparats per als agents atmosfèrics, per la qual cosa se'ls haurà de realitzar el tractament oportú per a la seua reparació, perquè hi ha escrostonats, erosió, vegetació, pèrdues de material, llavat de material ...

En l'exterior, l'alçat requereix tasques de pintura, basant-se en pigments que es puguen extraure de la façana, del material de morter de ciment (poc permeable i incompatible amb morter de calç), emprat en actuacions de reparació prèvies, i la

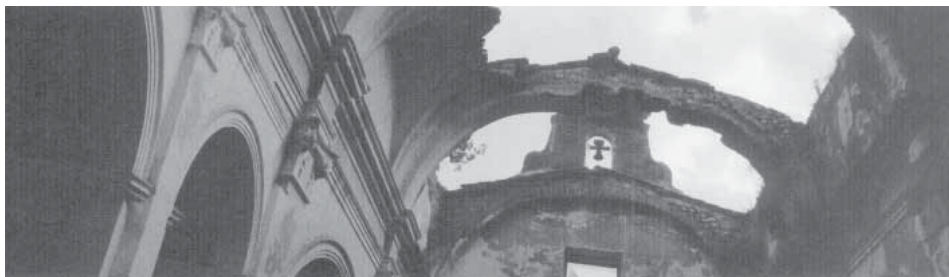
La solside de la coberta està lligada de forma directa amb la patologia dels arcs de l'ermita, com hem vist en una altra fitxa. En obrir-se, a poc a poc, la façana est de l'ermita, els arcs van anar perdent la seua forma original de mig punt. A mesura que la seua altura baixava, augmentava la distància horitzontal de suport per a la coberta, fins que va arribar el punt en què aquest va ser tal, que el sostre es va afonar.

Vista interior de la inexistent coberta
