## ARRENCAMENT I TRACTAMENT DE PINTURA MURAL AL PALAU DE LA VILA (ONTINYENT)

Pilar Soriano Sancho i Lucía Bosch Roig

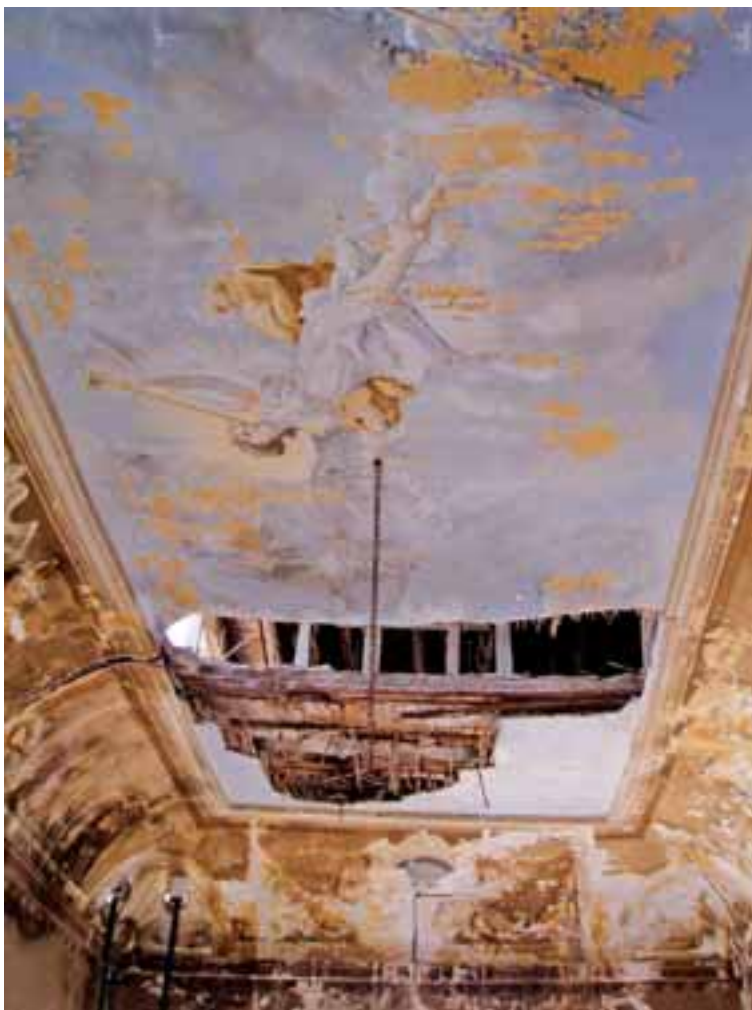
Tal com mostren les imatges, la pintura es trobava en un estat de conservació prou greu. El principal problema era el mal estat de conservació del suport d'algeps, amb una gran quantitat d'humitats, perquè, a causa d'un gran orifici a la coberta, aquesta zona estava desprotegida de la pluja i de la resta de les inclemències del temps. Aquest és el principal motiu pel qual s'ha decidit arrencar la pintura del seu suport i traslladar-la a un nou suport inert, perquè, per recomanació de la direcció facultativa de la rehabilitació arquitectònica, es feia imprescindible substituir la coberta corresponent a aquesta habitació.

L'estructura d'algeps que alberga la pintura presentava algunes clavilles que podien ocasionar una possible ruptura de la superfície en diversos fragments. L'obra, a més, presentava un deteriorat estat de conservació, amb escates de pintura de gran mida, pèrdua de la pel·lícula pictòrica i una pulverulència generalitzada per tota la superfície, en especial, a les zones blaves. També presentava brutícia superficial i taques d'humitat.

Imatge general inicial de l'estat del sostre.

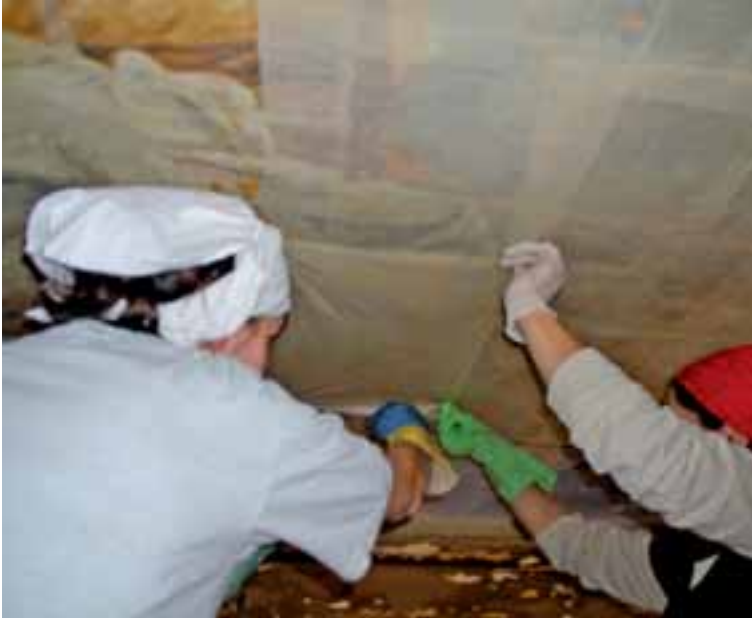
**Aplicació de la tela escorreguda sobre la gasa.**

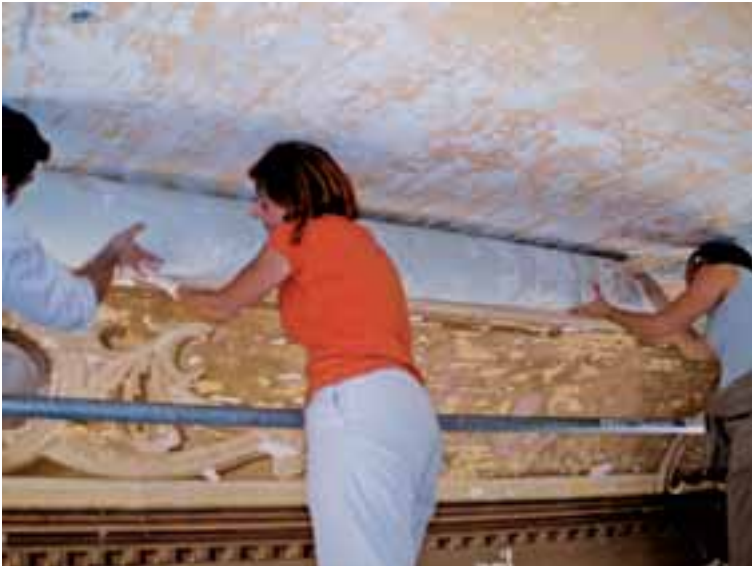
**Procés d'enrotllament de la pintura arrancada.**

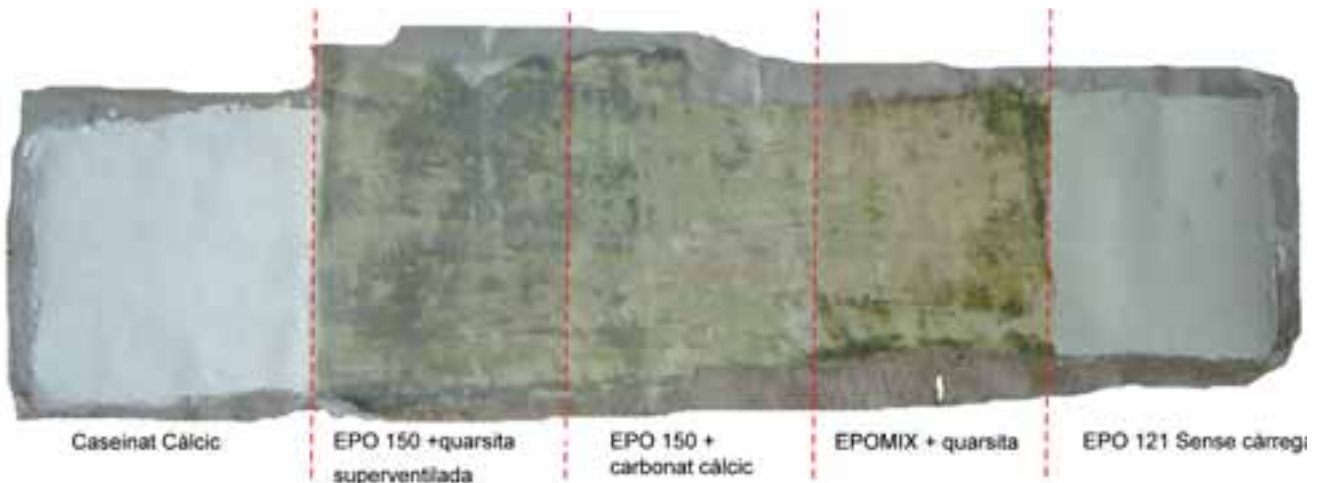
Després de la desprotecció, observem que la pintura es trobava molt dèbil en retirar la cola amb aigua, però amb les resines EPO 150 + quarsita superventilada i EPOMIX, la pintura resistia més. Després de l'eixugat, la pintura està estable.

Amb el caseïnat càlcic, la pintura és mitjanament estable, però, en eixugar-se, s'alça en escates.

Prova núm. 1: **pintura arrencada pel revers** amb les resines aplicades en comparació al caseinat càlcic.

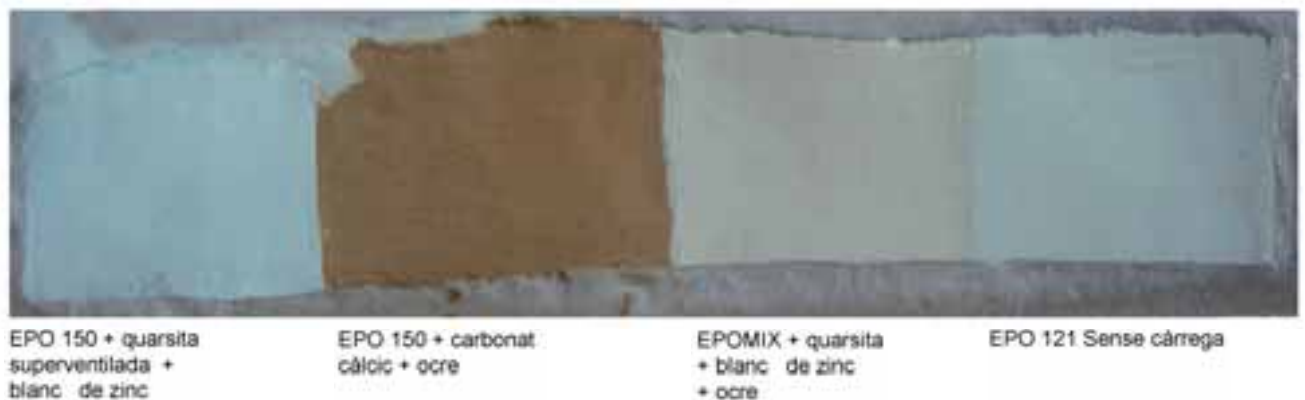
En una segona prova es va procurar desbastar prou per arribar a la pintura pel revers, a fi i efecte que la resina pogués adherir la pintura amb una major facilitat i així procurar que, en desprotegir-la, no se n'anés. També se li van afegir pigments per donar-li una base més opaca i no tan transparent com les resines.

Prova núm. 2: **pintura arrencada pel revers** amb les resines aplicades.
