L'ornamentació a Santa Maria l'Antiga, un secret al descobert

Llum Pocostales Plaza, arqueòloga i restauradora

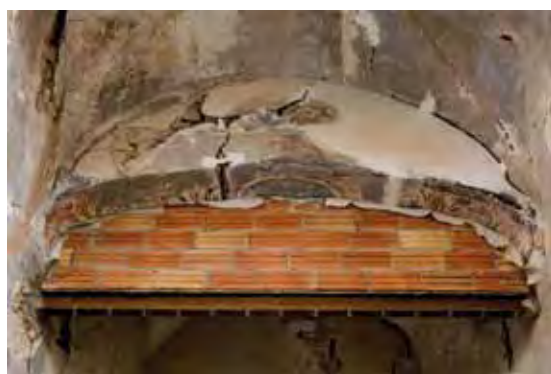
Es van haver d'arrencar dues restes pictòriques diferents: les restes del timpà i les restes de l'intradós de l'antic arc que entregava al malmès absis. A les restes del timpà es podia apreciar clarament el rostre d'un personatge –que tothom coneix com Sant Joan encara que no se sap del cert a qui representa–. Es tracta d'una pintura a l'oli, de bona qualitat i molt treballada, sobre una capa de preparació de guix aplicada sobre un morter de calç. Les restes pictòriques de l'intradós representen motius ornamentals vegetals i arquitectònics –volutes i culs de llàntia– i la imatge de l'Esperit Sant. La tipologia és molt similar a les pintures descobertes a l'absis principal. Es tracta d'un tremp sobre una massa de guix de potència molt desigual –és a dir, al moment de refer aquell absis devien fer la forma de l'arc amb

Fot. 1. Estat inicial de l'absis i el timpà de la nau lateral

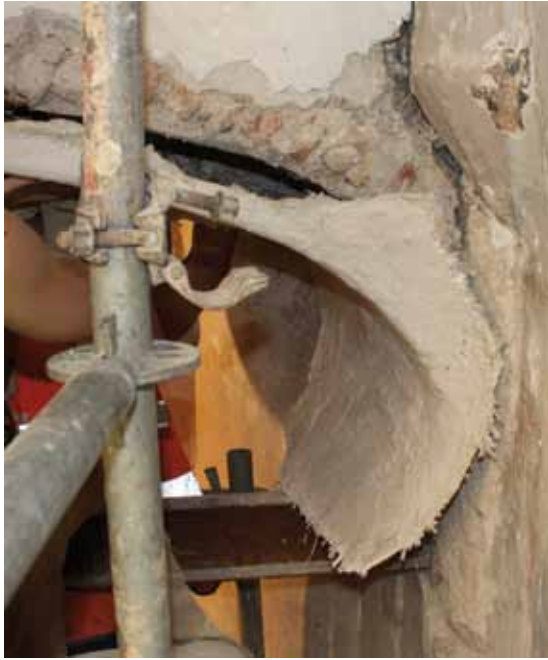
Fot. 2a. Durant el procés d'arrencament

El sistema d'arrencament adient era el sistema conegut com a *stacco*: extracció d'una pintura amb el seu suport, és a dir, no només la capa pictòrica sinó també el guix en aquest cas. El mal estat de les estructures arquitectòniques va fer que en alguns punts es produís allò que es coneix com a *stacco a masello*, que és quan durant l'arrencament part dels materials compostius de les estructures arquitectòniques –en aquest cas grans còdols, ciments de colada, morters...– són arrencats amb la pintura (fot. 2 i 2b).

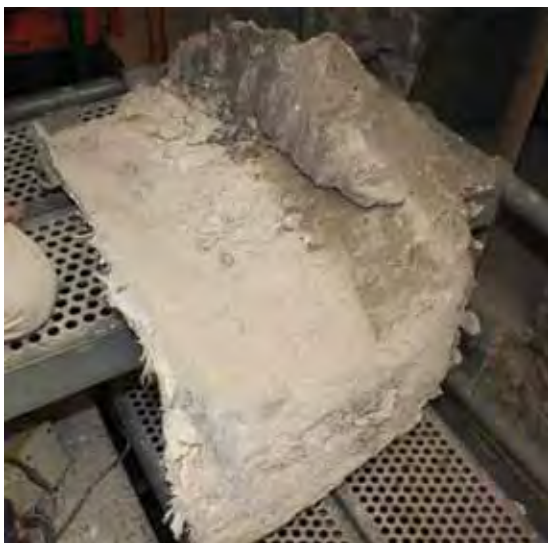
Fot. 2b. Durant el procés d'arrencament

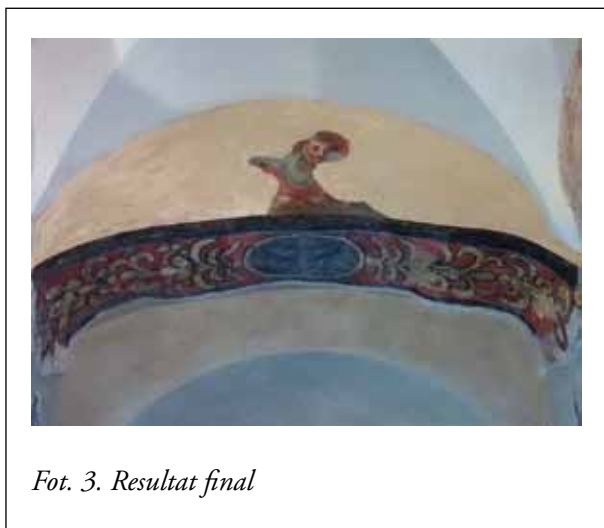
Fot. 3. Resultat final

Com ja s'ha comentat a l'apartat del criteri, les petites llacunes tant de suport com les pictòriques es van estucar i retocar seguint el criteri il·lusionista. Les llacunes més grans, en aquest cas eren més desgastament que no pas llacunes, es van reintegrar amb la tècnica de la veladura. Les línies que es reconeixien i es podien extrapolar o fer continuar es van reintegrar amb un to més baix de l'original. No es van reseguir les línies per sobre de l'original encara que a les zones on les línies eren molt desgastades es va aplicar una lleugera veladura per potenciar el dibuix (fot. 3).

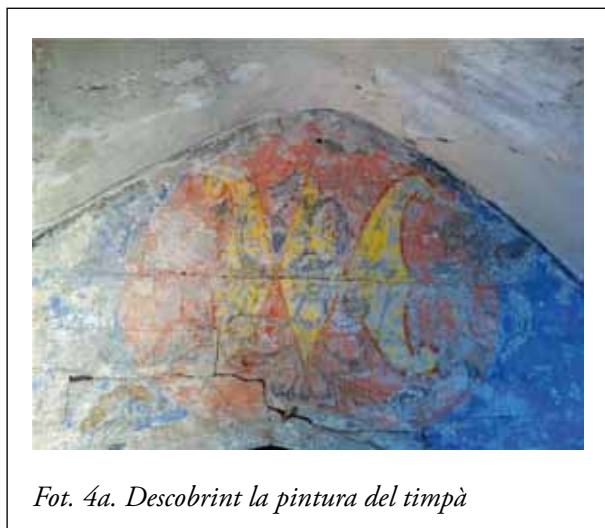
Fot. 4a. Descobrint la pintura del timpà

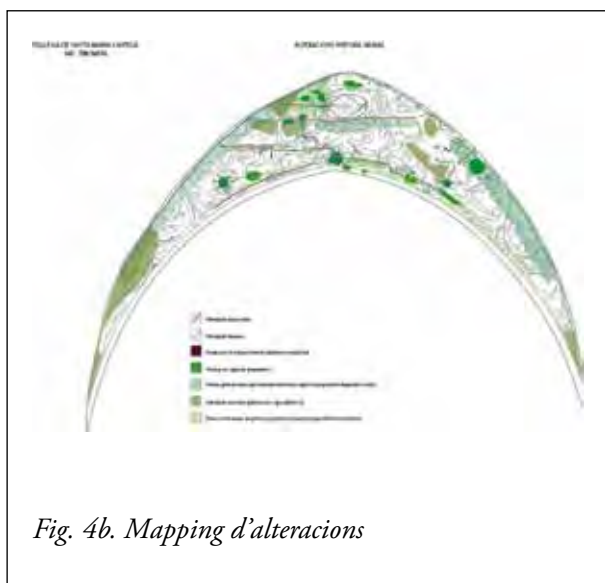
Fig. 4b. Mapping d'alteracions

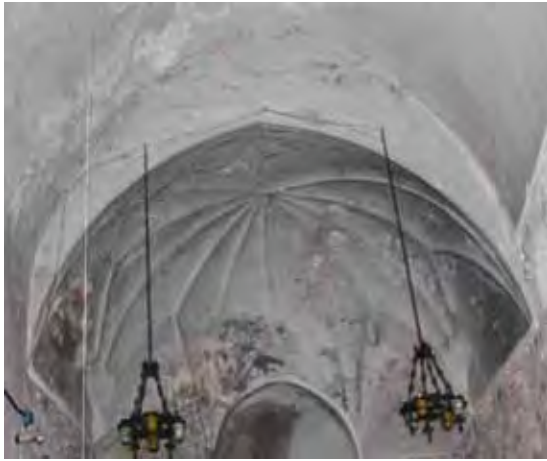
Fot. 6a. Estat inicial de l'absis i el timpà

L'estat de conservació de la pintura era molt delicat ja que es situava en un dels punts més problemàtics de l'edifici –excés d'humitats recurrents des de temps antics tant de filtració com de capil·laritat, diverses capes de pintura per sobre, materials diferents barrejats...–. Es va decidir aplicar el criteri il·lusionista per a les pèrdues pictòriques de petit volum i aplicar el criteri arqueològic per a les de gran volum. Les línies que es reconeixien i es podien extrapolar o fer continuar es van pintar amb un to més baix de l'original. No es van resseguir les línies per sobre de l'original encara

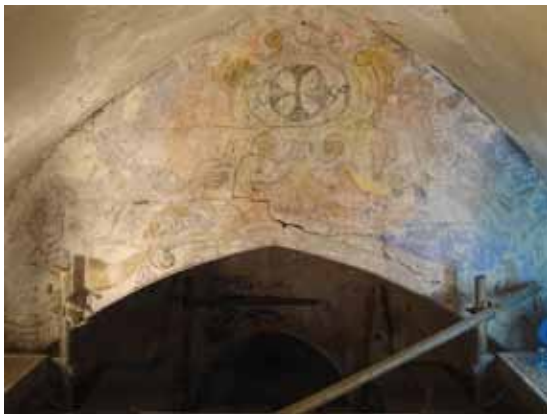
Fot. 6b. Estat durant el procés de descobriment.

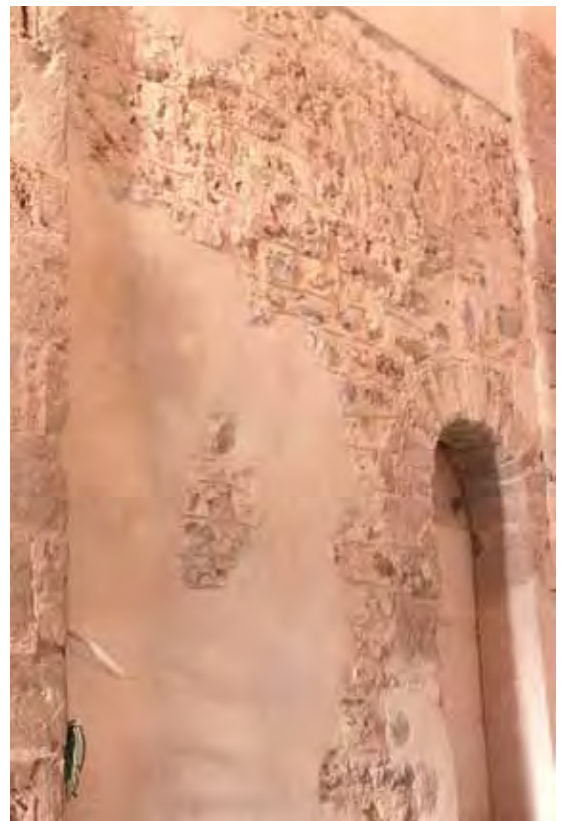
Fot. 22. Detall dels encintats, resultat final.

mà aplicant-hi silicat d'etil fins a la saturació –de fet únicament es va aplicar als encintats que es troben al mur de la sagristia, a una zona a l'abast de la mà i de pas obligat per als oficis litúrgics–.
