PRİŞTİNA - FATİH CAMİİ RESTORASYONUNDA KULLANILAN ONARIM MALZEMELERİNİN ÖZELLİKLERİ

PROPERTIES OF THE REPAIRMENT MATERIALS USED FOR
RESTORATION OF THE FATİH MOSQUE IN PRISHTINE

Doç. Dr. Sedat Kurugöl | MSGSÜ
Uzm. Dr. Özden Ormancı Öztürk | MSGSÜ
Prof. Dr. Meriç Bakiler | MSGSÜ

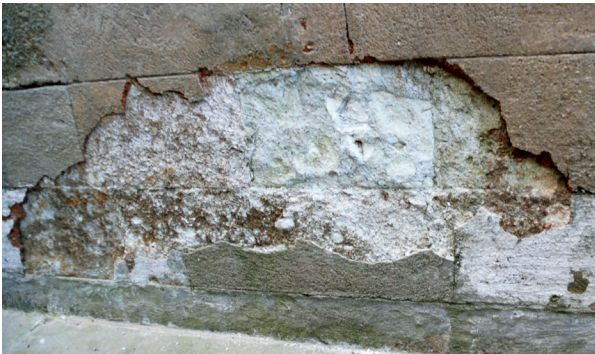
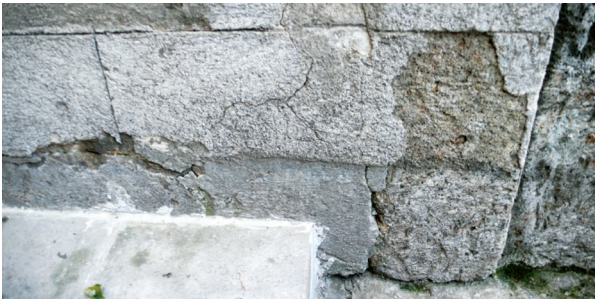
Fotograf 5-6. Duvar yüzeylerindeki onarım malzemelerinde kapilarinin neden olduğu hasarlar.

Caminin dış duvar taş yüzeylerine yer yer uygulanan sıva ve imitasyon onarım malzemelerinde oluşan kabuklanma ve ayrışmalar, zeminden kapiler yolla yükselen su nedeniyle oluşan nemden kaynaklanmaktadır (Fotograf 5, 6). Söz konusu duvarın temelinde drenaj yapılmasına rağmen, temel duvarının zemine yakın bölgelerinde kapiler geçirimsizlik olayı halen devam etmiş ve çeşitli malzeme sorunları ortaya çıkmıştır. Bu durum, zemin suyuna karşı drenaj uygulamasının sağlıklı yapılmadığının bir göstergesi olarak kabul edilebilir.

Caminin dış duvar taş yüzeylerinde, iç mekanda zemine yakın duvar yüzeylerinde, kalem işi ve bezemelerde nem etkisine bağlı olarak meydana gelen hasarlar, onarım sırasında yapılan drenaj sisteminin fonksiyonel olmadığını ve drenaj çukurunun tekrar açılarak uygulamanın yeniden gözden geçirilmesi gerektiğini göstermektedir. Sağlıklı bir drenaj sistemi planlamasının ardından, yapılacak onarımın türü, kullanılacak onarım malzemesi ve yöntemin tespit edilmesi gerekmektedir. Yukarıda sözü edilen malzeme sorunlarına neden olan temel problem tam anlamıyla çözülmeyen, çağdaş onarım malzemeleri kullanılarak onarım yapılmış olması, bu onarım çalışmasının amacına ulaşamadığını göstermektedir.

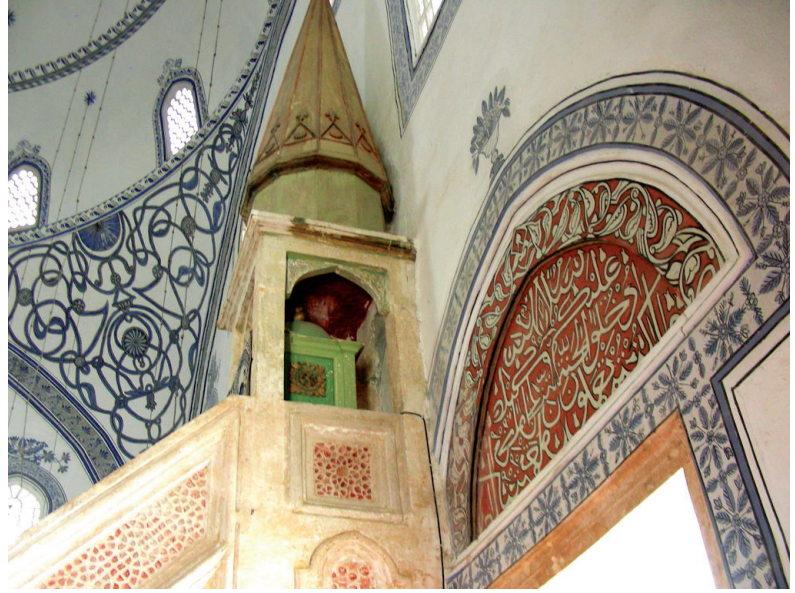
Kubbe içinde ve pandantiflerde kalemişi bezemeler mevcuttur (Fotoğraf 4). 1960'lı yıllarda yapılan onarımda eski kalem işlerinin üzerine alçı çekilerek yeni kalem işleri yapıldığı bilinmektedir.

Fotograf 4. Fatih Camii iç mekandaki kalem işleri.

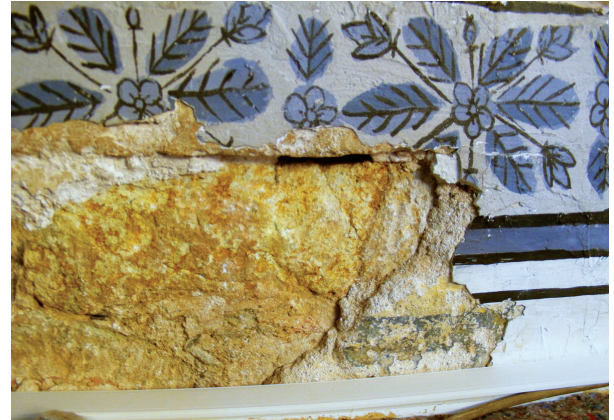
Dış yüzeylerde olduğu gibi, caminin zemine yakın iç duvar yüzeylerindeki kaplama malzemelerinde, kalem işi ve bezemelerde de nem dolayısıyla problemler ortaya çıkmıştır (Fotograf 7).

Fotograf 7. İç duvarların zemine yakın bölgelerinde sıva ve bezemelerdeki malzeme sorunları.

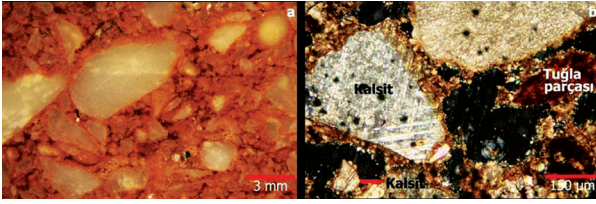
Fotoğraf 8. H-2 kodlu örneğin a) stereo mikroskop altındaki, b) polarizan mikroskop görüntüleri.

H-2 kodlu harç örneğinin bağlayıcı alanının %20-25 oranında olduğu tespit edilmiştir. Taneler arası aderansı yüksek olan harç örneğinin %75-80 olan agrega bölümü az miktarda küçük-orta taneli kuvars ile yoğun olarak sparitlik ve çok iri taneli rekristalize kalsit minerallerinden meydana gelmektedir. Harç örneğinin agrega bileşimi az miktarda

tuğla parçaları ile %5-10 oranında kireçtaşı ve mermer parçalarından oluşmaktadır (Fotoğraf 8).

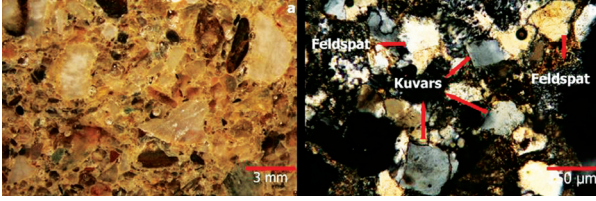
Fotoğraf 9. S-3a kodlu örneğin a) stereo mikroskop altındaki, b) polarizan mikroskop görüntüleri.

S-3a kodlu sıva örneğinin bağlayıcı alanının %20-25 oranında olduğu tespit edilmiştir. Taneler arası aderansı yüksek olan sıva örneğinin %75-80 olan agrega bölümü az miktarda opak, mika, plajiyoklas, %5-10 oranında feldspat ve %20-25 oranında orta-iri taneli bazalı dalgalı sönme gösteren kuvars minerallerinden oluşmaktadır. Feldspatlar büyük oranda alkali feldspat ve daha az oranda plajiyoklaslardan oluşmuştur. Alkali feldspatlar çok büyük oranda alteredir. Mikalar çok az oranda olup küçük muskovit kristalleri halinde görülmektedir. Agrega bileşimi ise kumtaşı, metakumtaşı, kuvarsit, şist, volkanik ve epidotlaşmış kayaç parçalarından oluşmaktadır (Fotoğraf 9).

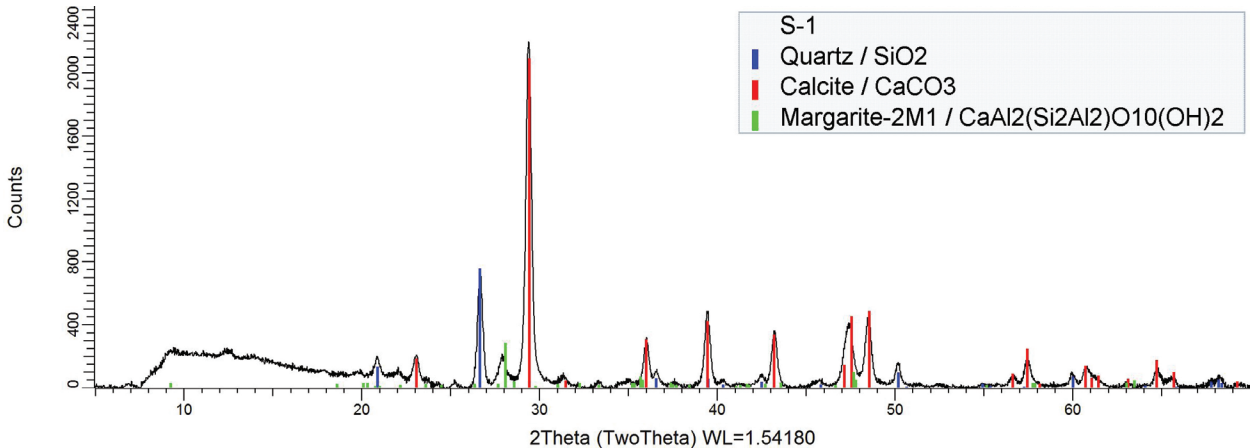
S-1 kodlu sıva örneğinin bağlayıcısı üzerinden yapılan XRD analizi sonucunda kalsit, kuvars ve margarit (hidrate kalsiyum silikat, CSH) mineralleri tespit edilmiştir. Bağlayıcının baskın piki kalsit olup, önemli miktarda silisyum oksit ve ayrıca portland çimentosunun hidratasyon ürünlerinden biri olan margarit mineralinin tespit edilmesi, sıvanın hidrolik özellikte bir harç olduğunu, dolayısıyla çimento bağlayıcısı ile üretildiğini göstermektedir (Şekil 1). Ayrıca, kalsitin baskın pik vermesi sıvanın melez harç (kireç+çimento karışımı) olduğunu ifade etmektedir.

Şekil 1. S-1 kodlu sıva örneğinin XRD difraktogramı.

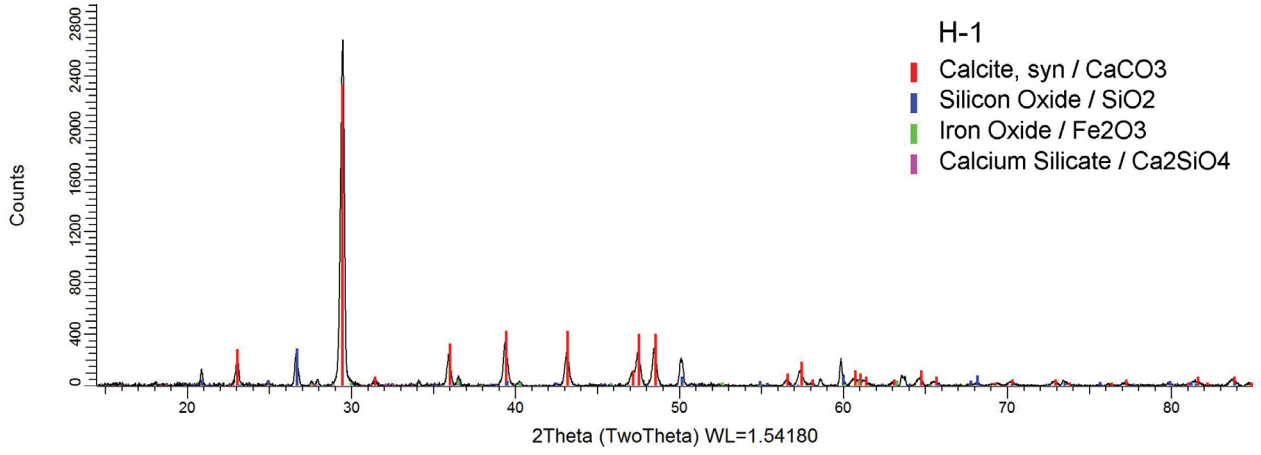
H-1 kodlu imitasyon harç örneğinin 43 mikron elek altı toz kalıntısı üzerinde yapılan XRD analizi sonucunda kalsit, kuvars, demir oksit ve hidrate kalsiyum silikat minerali

Şekil 2: H-1 kodlu sıva örneğinin XRD difraktogramı.

(CSH) tespit edilmiştir. Bağlayıcının baskın piki kalsit olup, önemli miktarda silisyum oksit ve ayrıca portland çimentosunun hidrasyon ürünlerinden olan margarit mineralinin de tespit edilmesi bu sıvanın hidrolik özellikte, çimento ile kireç karışımından üretilmiş melez harç karakterinde olduğunu ifade etmektedir. Demir oksit ise harca ilave edilen renk verici katkıdan ileri gelmektedir (Şekil 2).

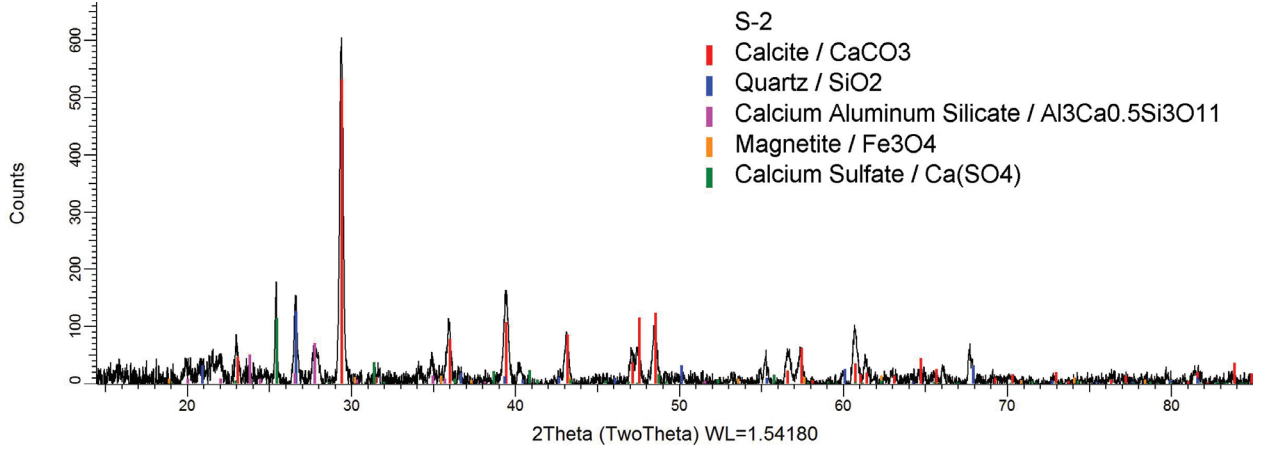
Şekil 3: S-2 kodlu sıva örneğinin XRD difraktogramı.

S-2 kodlu örneğin 43 mikron elek altı toz kalıntısı üzerinde yapılan XRD analizi sonucunda kalsit, kuvars ve kalsiyum alüminyum silikat, magnetit ve kalsiyum sülfat mineralleri tespit edilmiştir. Bağlayıcının baskın piki kalsit olup, belirgin oranda silisyum oksit ve ayrıca kalsiyum alümina silikat (CASH) mineralinin de tespit edilmesi örneğin hidra-

rolik özellikle olduğunu göstermektedir. CASH bileşiği, S-2'nin beyaz çimento ile hazırlanmış olduğunu ifade edebileceği gibi puzolanik reaksiyon sonucu meydana gelmiş bir reaksiyon ürünü de olabilir. Diğer yandan belirgin pik veren kalsiyum sülfat minerali, hem bir tuz etkisinin varlığına hem de bağlayıcı olarak çimento kullanılmış olduğuna da işaret edebilmektedir. Bununla beraber spot testlerde bu örnekte sülfat iyonlarının tespit edilmemesi bu bileşiğin bağlayıcıdan ileri geldiğini desteklemektedir. Demir minerali olan magnetit ise sıvaya rengini veren katkıdan kaynaklanmaktadır. (Şekil 3).

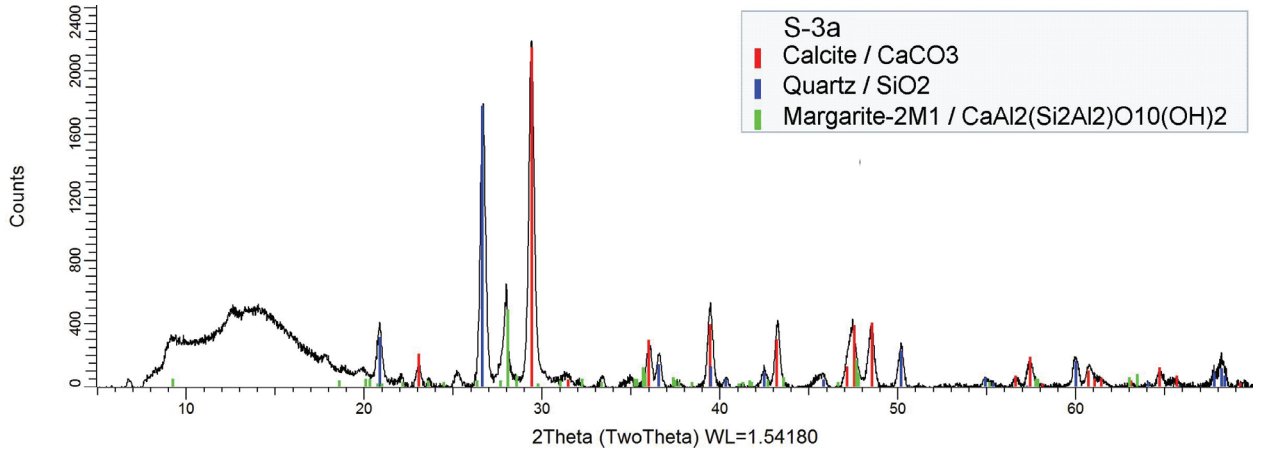
Şekil 4: S-3a kodlu sıva örneğinin XRD difraktogramı.

S-3a kodlu sıva örneğinin bağlayıcısı üzerinden yapılan XRD analizi sonucunda kalsit, kuvars ve margarit (hidra-

te kalsiyum silikat, CSH) mineralleri tanımlanmıştır. Bağlayıcının baskın piki kalsit ve kuvars olup bunun yanında önemli miktarda portland çimentosunun hidrasyon ürünlerinden biri olan margarit mineralinin tespit edilmesi bu sıvanın hidrolik özellikte bir harç olduğunu, dolayısıyla çimento bağlayıcısı ile üretildiğini göstermektedir (Şekil 4).

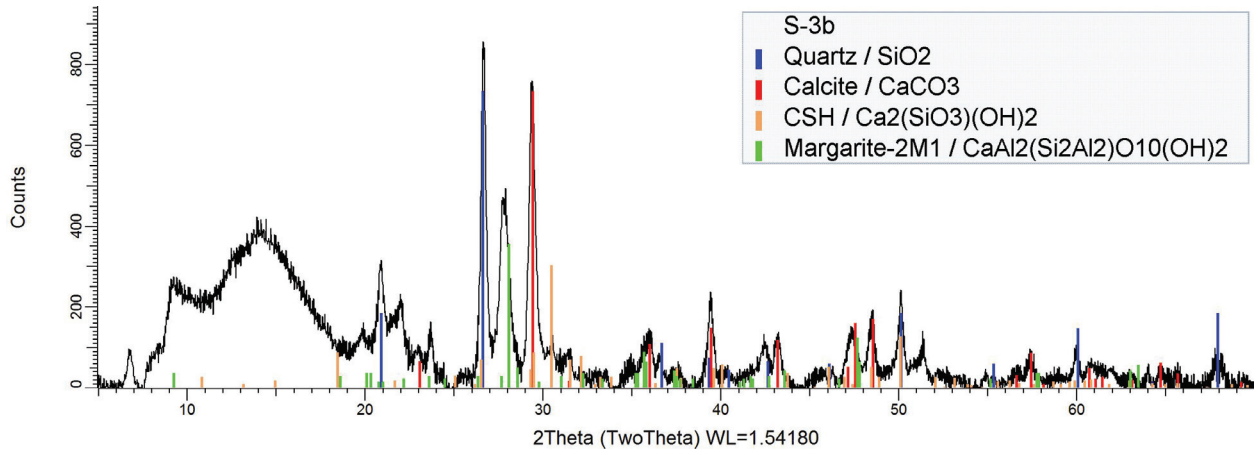
Şekil 5. S-3b kodlu sıva örneğinin XRD difraktogramı.

S-3b kodlu örneğin bağlayıcısı üzerinden yapılan XRD analizi sonucunda kalsit, kuvars, margarit mineralleri ve hidrate kalsiyum silikat bileşikleri (CSH) tanımlanmıştır. Bağlayıcının baskın piki kalsit ve kuvars olup, önemli miktarda portland çimentosunun hidrasyon ürünlerinden biri olan margarit ve CSH fazlarının tespit edilmesi,

bu sıvanın hidrolik özellikte bir harç olduğunu, dolayısıyla adı geçen hidrate kalsiyum silikat bileşiklerini içermesi nedeniyle çimento bağlayıcısı ile üretildiğini ortaya koymaktadır (Şekil 5).

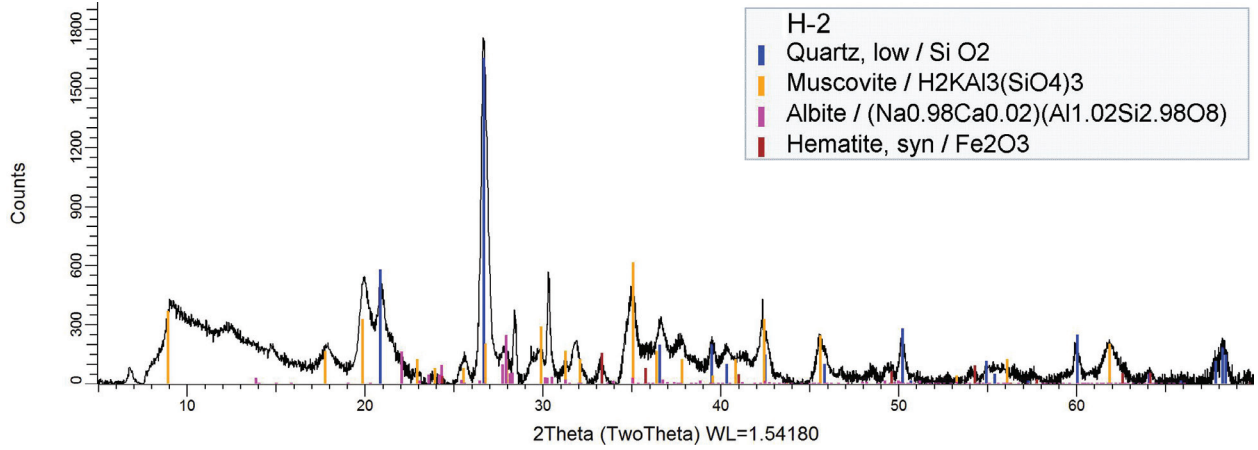
Şekil 6. H-2 kodlu harç örneğinin 44 mikron elek altı toz örneğinin XRD difraktogramı.

H-2 kodlu harç örneğinin üretiminde kullanılmış olan agrega tipini tespit etmek için asit etkisi ile bağlayıcısı çözüldürülmüş 44 mikron elek altı toz kalıntısı üzerinde yapılan XRD analizi sonucunda kalsit, kuvars, muskovit, albit ve hematit mineralleri tanımlanmıştır. Bu durum, harcın hazırlanmasında tuğla tozlarının ya da kil içerikli malzemelerin dolgu ve/veya renk verici agrega olarak kullanıldığını göstermektedir (Şekil 6).

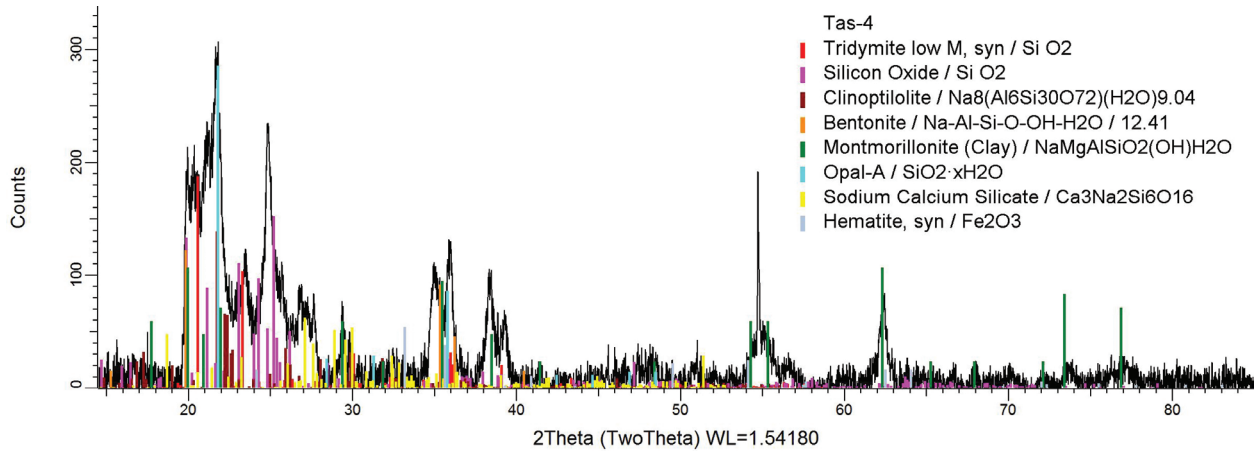
Şekil 7. Taş-4 kodlu taş örneğinin XRD difraktogramı.

Taş-4 örneği üzerinde gerçekleştirilen XRD analizi sonucunda çeşitli silikatlar ve kil mineralleri tespit edilmiştir. Hematit, taşın dokusunda yer alan ve taşa rengini veren, fissürlerdeki demir bileşiklerine işaret etmektedir. Silikatlar, taşın kristalce zengin camı yapısını karakterize etmektedir. Bentonit ve montmorillonit minerallerinin tespit edilmesi, taşın killi bir iç yapısının olduğunu düşündürmektedir. Tespit edilen mineraller, taş örneğinin tufik karakterde olduğunu göstermektedir. Bu sonuç, örneğin petrografi analizi ile de uyumludur.

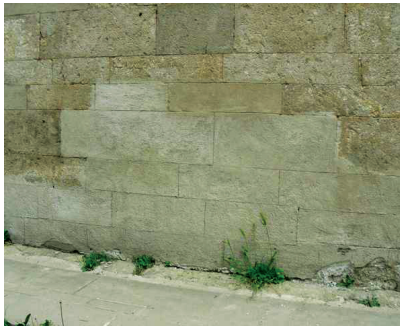
Fotoğraf 11. Cephe yüzeylerinde yapılan ve özgün yüzeylerle bütünlük göstermeyen imitasyon şeklinde sıva kaplama uygulamaları.

Cami cephelerinin taş yüzeylerine ve son cemaat yerindeki sütunlara uygulanan sıva ve imitasyon malzemelerinin mevcut taş yüzeyle yeterli aderansı sağlamadığı ve yüzeyden kolaylıkla ayrılabilir durumda olduğu görülmektedir. Ayrışma ve çeşitli malzeme problemlerinin özellikle zemine yakın yerlerdeki onarım malzemelerinde yoğunlaşması dikkat çekmektedir. Bu durum, zeminden kapilarite yoluyla gelen su ve nem etkisine işaret etmektedir. Yüzeyle uygulanan imitasyon şeklindeki onarımlar, görsel açıdan bir bütünlük sağlamamakla beraber özgün yüzeyle karşılaştırıldığında farklı doku ve renklere sahip oldukları dikkat çekmektedir (Fotoğraf 11, 12).

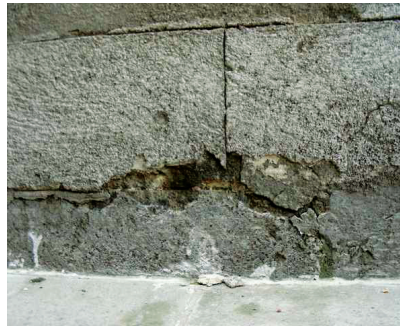
Fotoğraf 12. Cephenin zemin bölgelerinde bu kaplama malzemelerinde kapilariteye bağlı ortaya çıkan hasarlar.

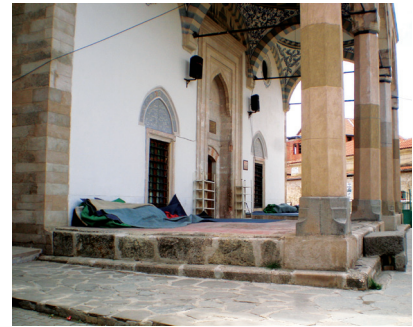
Fotoğraf 13. Son cemaat bölgesindeki sütunların yüzeyinde bulunan farklı renklerdeki kaplama uygulamaları.

Son cemaat yerindeki sütunlar üzerine yapılan onarımlarda da cephe yüzeylerinde karşılaşılan malzeme ve uygulama sorunlarına benzerlik göstermektedir. Sütunların yüzeylerine farklı renklerde onarım uygulamaları yapıldığı görülmektedir (Fotoğraf 13). Bu uygulamanın, cephelerde olduğu gibi özgün yüzey karakteristiğinin yansıtılması kaygılarından ileri geldiği düşünülebilir. Ancak, kaplama altındaki özgün yüzeyin farklı bir karakter taşıdığı ayrışan bölgelerden de anlaşılmaktadır.
