İstanbul Edirnekapı Mihrimah Camii Malzeme - Problem Karakterizasyonu ve Çözüm Önerileri

**Characterization of the Materials
of the Edirnekapı Mihrimah Mosque
and Proposed Remedies**

Doç.Dr. Ahmet Güleç | İ.Ü. Emekli Öğr. Gör.

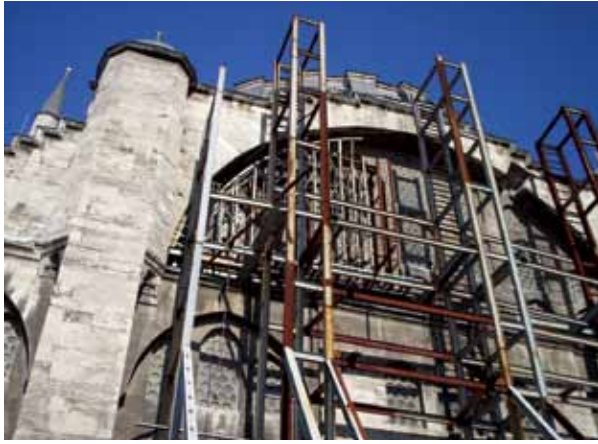
Fotoğraf 2. Caminin mihrap cephesinin onarım öncesi kemerden taş düşmüş hali ve onarım sonrası kemere taş konmuş halinin görünüşü.

1894 depreminden sonra uzun yıllar kapalı kalan caminin onarımları 1950'li yıllarda yapılan çalışmalarla başlamıştır (Vakıflar I.Bölge Müdürlüğü Arşivi). 1969 yılında tekrar onarıma giren cami 2 yıl kapalı kalmış, 1999 depremi sonrasında mihrap cephesinde bulunan kemerden düşen taş nedeniyle, geçici olarak metal iskele ile desteklenmiştir. 2007 yılından itibaren de statik güçlendirme ve genel koruma onarım kapsamında, İstanbul Vakıflar 1. Bölge Müdürlüğü tarafından ve kontrollüğünde, camide kapsamlı koruma ve onarım çalışmaları başlatılmıştır (Fotoğraf 2).

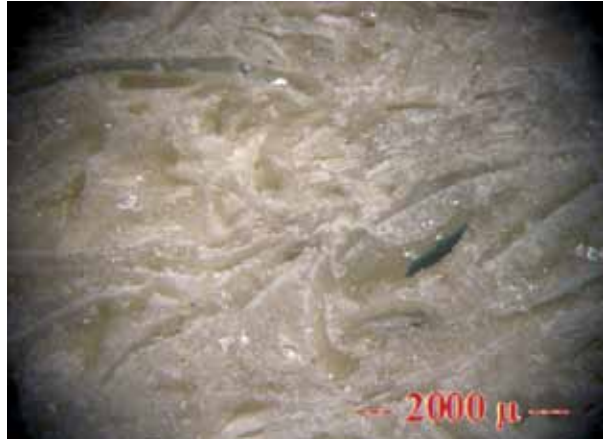
Fotoğraf 3. Örnek 8'de bulunan maktra fosilleri.

7 ve 8 nolu taş örnekleri üzerinde yapılmış olan petrografik analiz sonucuna göre bu taşlar, içeriğinde yoğun kavkı (mactra, ünion ve melanopsis fosilli) ve tek tük siyah opak (muhtemelen manganlı) mineraller ve kil bulunan biyosparit bileşimli ve yaygın boşluklu, yer yer ikincil kalsit oluşumları bulunan, küfeki taşı olarak adlandırılan, Sarmasiyen yaşlı (Üst Miyosen) Bakırköy formasyonu kireçtaşlarıdır (Fotoğraf 3).

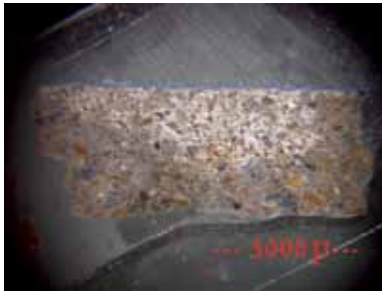
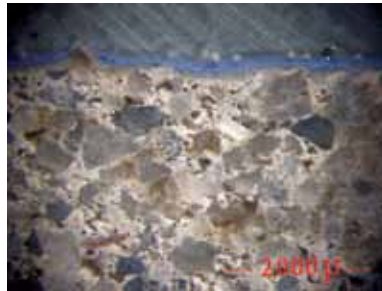
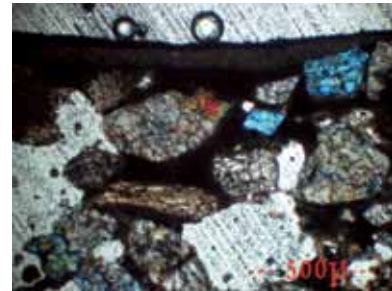
Fotoğraf 4. Örnek 1'in genel ve detay dokusu ile polarizan mikroskop görüntüleri:

Çimento bağlayıcıda bulunan çeşitli renkte, köşeli kuvars, karbonat ve şistik agregalar ile sıva yüzeyindeki boya tabakası.

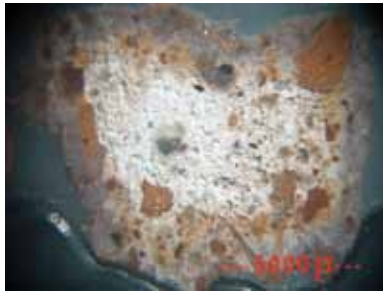
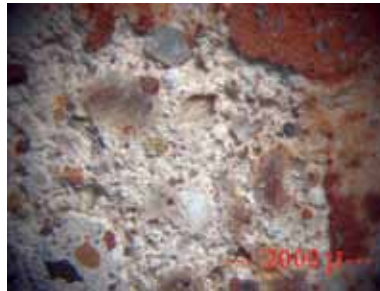
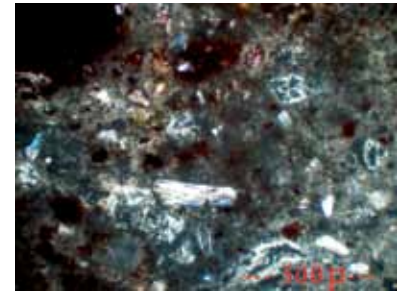
Fotoğraf 5. Örnek 4'ün genel ve detay dokusu ile polarizan mikroskop görüntüleri: Kireç bağlayıcı içeriğinde bol miktarda tuğla kırıkları yanında karbonat, kuvars, siyah cüruf parçacıkları ve kıtlık.

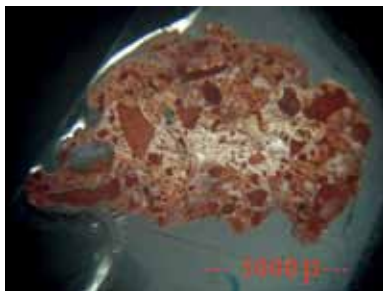
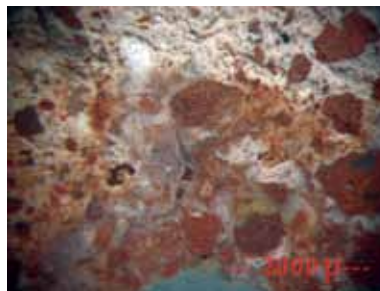
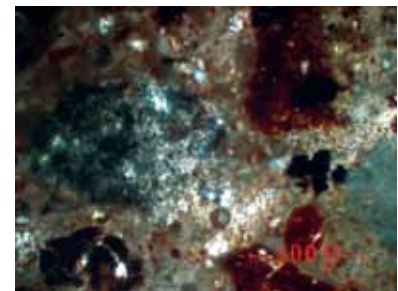
Caminin ana kubbesinin ve tonozlarının tuğla örgü harçlarını temsilen alınmış, pembe renkli ve sağlam olan 3 ve 6 nolu harç örneklerinin bağlayıcısı % 30-40 arası değişen oranlarda hava kireci olup agregaları 5 mm boyuta kadar, % 10-15 oranında tortul kireçtaşı kırıkları ilave edilmiş tuğla kırığıdır (Fotoğraf 6).

Fotoğraf 6. Örnek 6'nın genel ve detay dokusu ile polarizan mikroskop görüntüleri: Kireç bağlayıcı içeriğinde bol tuğla kırıkları yanında karbonat, kuvars ve siyah cüruf parçacıkları.

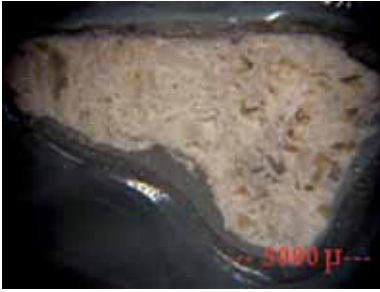
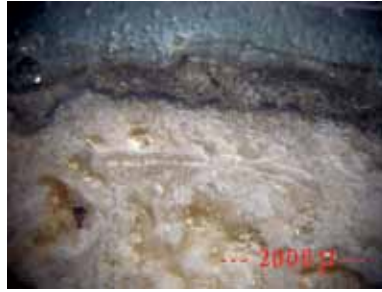
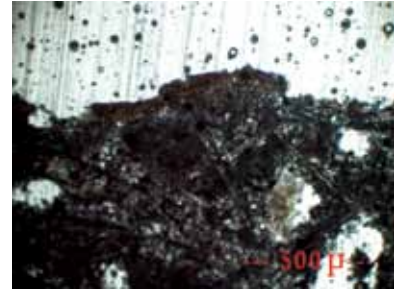
Fotoğraf 7. Örnek 8'in genel ve detay dokusu ile polarizan mikroskop görüntüleri:

Caminin beden duvarlarında örgü malzemesi olarak kullanılmış olan taşları temsilen, cami harim bölümüne giriş ve mihrap dış cephelerinden alınmış olan 7 ve 8 nolu sağlam taş örnekleri, maktra fosilleri içeren ve genel olarak "Bakırköy Küfeki Taşı" olarak bilinen maktrali kireç taşları olduğu tespit edilmiştir. Ayrıca alınmış olan örneklerin yüzeyinde, değişen oranlarda siyah renkli alçıtaşı kabuk oluşumları vardır (Fotoğraf 7).

Nispeten killi küfeki taşı içeriğindeki kavkılar ve opak mineraller ile yüzeyinde oluşmuş alçıtaşı kabuk.

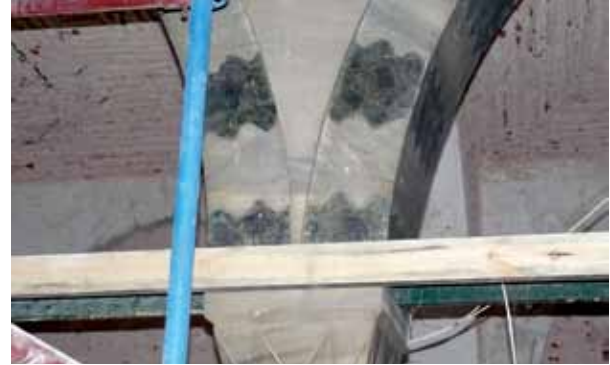
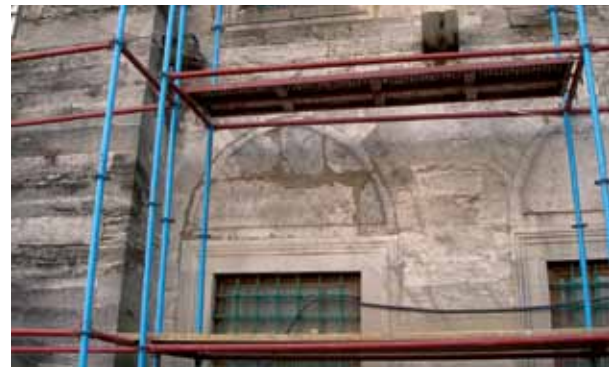
Fotoğraf 11. Mermer yüzeylerde, çok hafif oranda, is, toz ve alçıtaşından oluşmuş, henüz kabuk haline gelmemiş kirlilik ile çörtten altı gibi yağmurdan tamamen korunan bölümlerinde kabuk haline gelmiş alçıtaş oluşumları ve çimento bağlayıcılı harç ile uygun olmayan onarımlar.

Camii içindeki mermer yüzeylerdeki hafif kirlilikler, gerekli önlemler alındıktan sonra, kimyasal (kağıt hamuruna emdirilmiş % 20'lik amonyum bicarbonat çözeltisi) yöntemle ve sadece 1 seferlik uygulama ile uzaklaştırılması uygun görülmüştür.

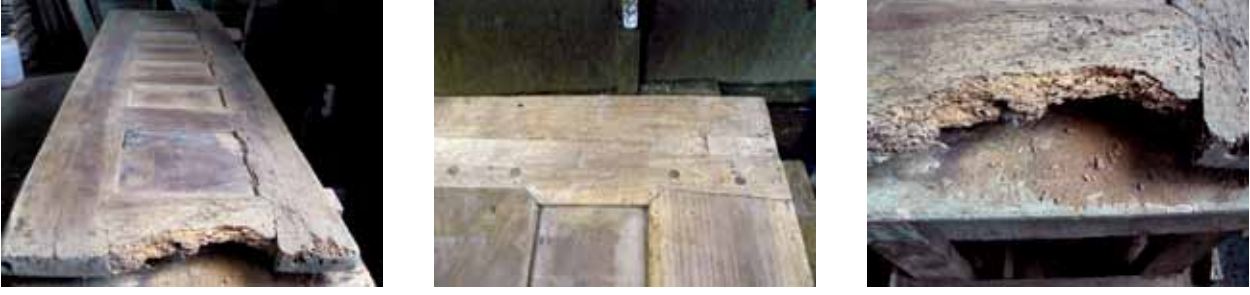
Cami harim, son cemaat, avlu revak ve hücrelerinin kubbelerinde ise örgü malzemesi olarak kullanılmış olan yaprak tuğlaların da yüzeyinde suda çözünebilir tuzların neden olduğu erozyon ile kabuk haline gelmiş alçıtaş oluşumları vardır (Fotoğraf 10). Camii'nin kapı kanatları ve mevcut pencere kepenkleri yüzeylerine kaplanmış gomalak cila işlevini yitirmiştir. Ayrıca bu ahşap elemanlarda, şu an için (kış şartlarında olduğu için) aktif olup olmadığı belli olmayan, Cleoptera familyasından "Anabium Punctatum böceklerine ait (mobilya Böceği)" galeriler olduğu tespit edilmiştir (Fotoğraf 12).

Fotoğraf 12. Cami ahşap elemanlarında yoğun böcek sorununun genel ve detay görünümleri.

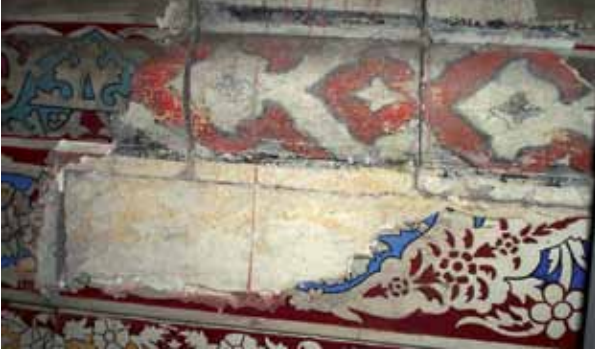
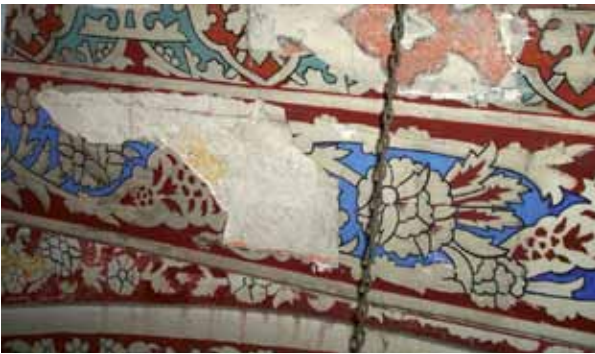
Fotoğraf 13. Cami orijinal sıva yüzeyine (alt tabakada kırmızı renkli) ve onarım sıvası yüzeyine (üst tabakada çok renkli) doğrudan uygulanmış olan bezemeler.

bonatlı agrega olan harç ile orijinalinde sıvalı olan yüzeylerde (Örnek 3, 4, 5 ve 6), 5 mm elek altı boyutta agregalar dolgu olarak kullanılmışken kubbe, tonoz vb kurşun örtü altında kalan ve dolgusunun % 20-25'i karbonatlı agrega olan sıvalarda (örnek 8) 8 mm elek altı boyutta agregalar dolgu olarak kullanılmıştır. Bu örneklerden 4 ve 5 nolu sıva örneklerinde çok az miktarda keten lifi (kıtık) katkı olarak kullanılmışken, 4 nolu örnekte ilave olarak, % 10-15 oranında alçı kullanılmıştır. Bu gruba ait örneklerin yüzeyi mala perdahı olup üzerine doğrudan kalem işi bezeme uygulanmıştır (Fotoğraf 13).

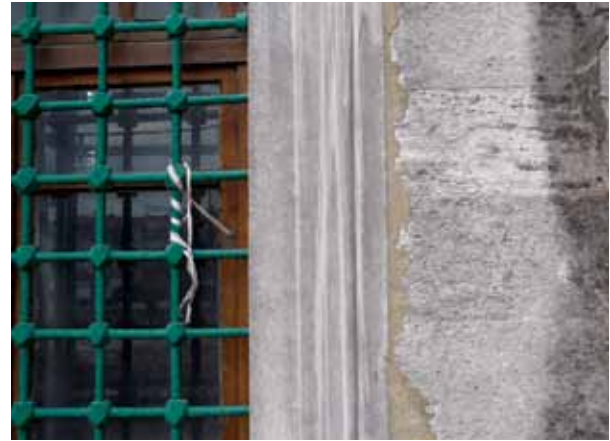
Fotoğraf 14. Cephelerde çimento bağlayıcı harç ile yapılmış uygun olmayan onarımlar.

Camii'nin dış cephelerinde daha önce uygulanmış olan çimento bağlayıcı onarımlar mekanik olarak uzaklaştırılması uygun görülmüştür (Fotoğraf 14). Bu işlem sonrasında oluşacak boşluklar, taş konulabilecek boyutta ise, yerine göre hazırlanacak maktrali küfeki taşı uygun çap ve uzunluktaki "paslanmaz çelik" veya "epoksi fiber çubuk" ankraj elemanları "Anchorbond T" (veya dolgu ile macun kıvamına getirilmiş Araldit AY103 ve HY956 epoksi karışımı) ile, taşın diğer bölümleri de 1 kısım sönmüş kireç ve 2 kısım 2 mm elek altı dere kumu veya küfeki taşı kırığı ile hazırlanmış harç kullanılarak dikkatlice, terazisinde yerleştirilmesi önerilmiştir. Taşın yerleştirilmesi esnasında dışarı çıkan fazlalık harç malzemesi derzleme uygulamasını da sağlamıştır. Bu boşlukların boyutları taş yerleştirmeye uygun olmadığı yerlerde, 1 kısım sönmüş kireç ve 2,5 kısım 4 mm elek altı küfeki taşı kırığı ile hazırlanmış harç kullanılarak dolgu yapılması önerilmiştir.

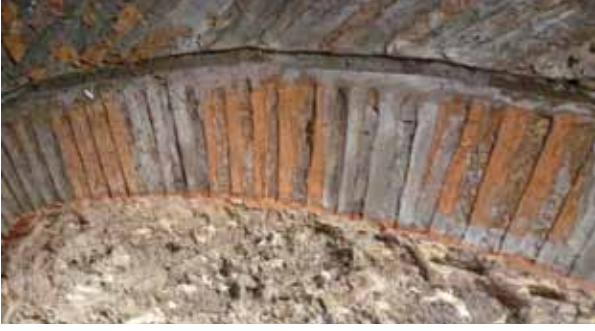
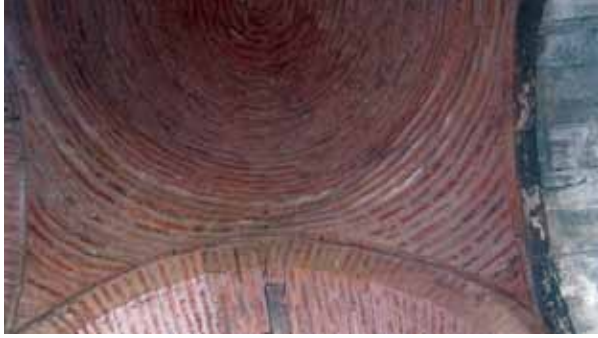
Fotoğraf 15. Revak kubbesinde temizlik için yapılan testlerin sonucu ile temizlik sonrasında tuğla kemer ve kubbelerin genel görünüşü.

Cami avlu revaklarında, tuğla örgü yüzeylerinde bulunan is vb siyah kabuk haline gelmiş birikinti kirlilikler, gerekli önlemler alındıktan sonra, kimyasal (kağıt hamuruna emdirilmiş % 20'lik amonyum bicarbonat çözeltisi) yöntemle ile uzaklaştırılması uygun görülmüştür (Fotoğraf 15).

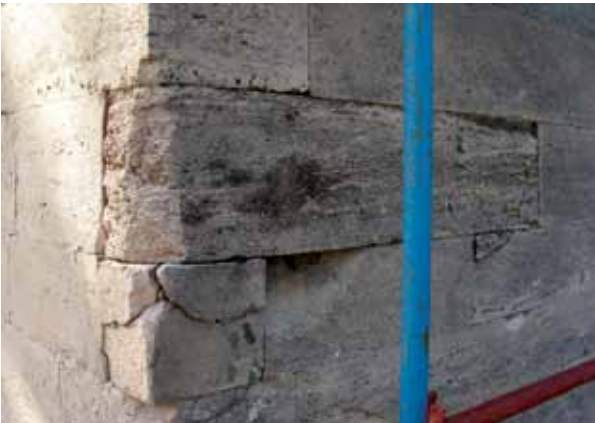
Donatı korozyonu nedeniyle çatlamış ve kopmuş taş parçaları, yerlerinden alınarak muhafaza altına alınmalı, temizlik uygulaması ayrıca yapılmıştır (Fotoğraf 16). 6. uygulama öncesinde buradaki donatıların ıslanmaması için önlem alınması, temizlik uygulamasının hemen arkasından donatıların korozyonları uzaklaştırılması, pas önleyici, antipas ve boya ile koruma çalışması yapılması önerilmiştir. Temizlenen kopmuş taşlar yerlerine 7. maddedeki uygulama ile hazırlanmış yeni maktrali küfeki taşının, dikkatlice ve terazisinde yerleştirilmesi, harcın fazlası, derzleme uygulamasını da sağlayacak biçimde uzaklaştırılması önerilmiştir.

Fotoğraf 16. Kopmuş mevcut taş ile kayıp taşın boşluğu.

Kopmuş taşların mevcut olmadığı durumlarda, kayıp taşın yerine (boşluğa) uygun olarak hazırlanmış yeni maktrali küfeki taşları, 7. maddedeki uygulama ile yerlerine konması önerilmiştir.

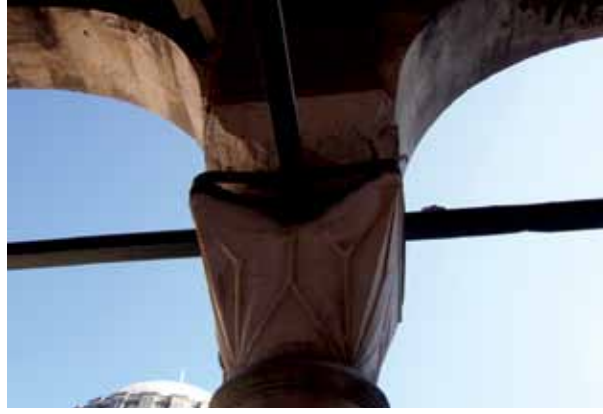
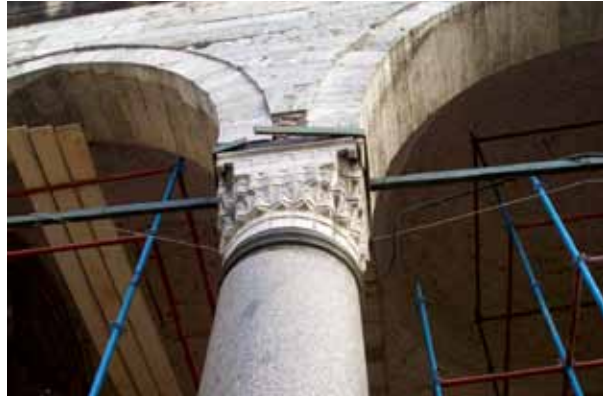
Fotoğraf 17. Korozyon nedeniyle hasar görmüş sütun başlığı ve üzen-gi taşı ile korozyona uğramış ve kopmuş demir kuşak.

Cami'nin yeşil boyalı olan demir gergi, kuşak ve pencere korkuluklarının boya ve korozyon tabakaları mekanik (kontrollü kumlama veya hassas el aletleriyle) yöntemle temizlenmesi önerilmiştir. Temizlik sonrasında kopmuş olan kuşakların onarılması, demir elemanların, temizlik ve onarım sonrasında

sırasıyla pas önleyici, antipas ve uygun renkli boya ile koruma altına alınması uygun görülmüştür (Fotoğraf 17).
