ORTAKÖY-BÜYÜK MECİDİYE CAMİİ RESTORASYONU

Sıdika ESEN

KAYSERİ-MERKEZ AVGUNLU MEDRESESİ

Mustafa R.ABİCEL

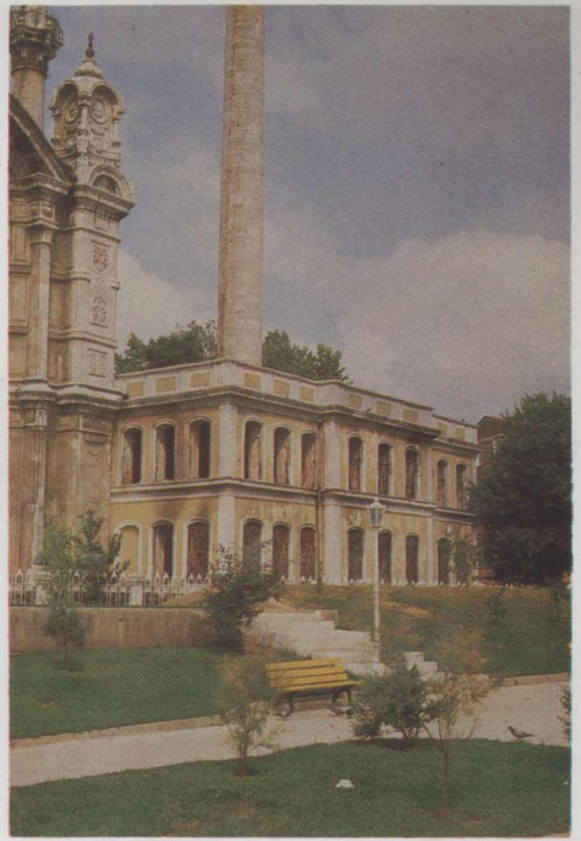
Hünkar Kasrı'nın sol bölümünün yanlış fonksiyonu sebebiyle; 13.12.1986 tarihinde gece elektrik kontağından çıkan ani bir yangın sonucu, bu bölümün ahşap elemanları tümüyle yanmış ve mekanlar harap olmuş, ikamet eden cami görevlisinin ailesinden 3 kişi yanarak vefat etmiştir. Cami ve diğer mekanlar ise; sıcak, is ve yangın söndürmek için kullanılan su ile tahrip olmuştur.

Resim 2: Sol taraf hünkar kasrının restorasyon öncesi görünüşü (cami batı cephesi ile birlikte)

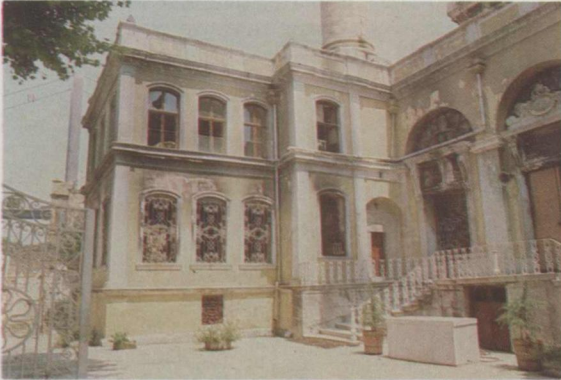
Taş işleri: Yangın son cemaat mahalli cephesinde pencere, kapı, söve ve silmelerinde çatlak, kopma gibi tahribatlar oluşturmuştur.

Resim 3: Cami giriş cephesinin restorasyon öncesi görünüşü.

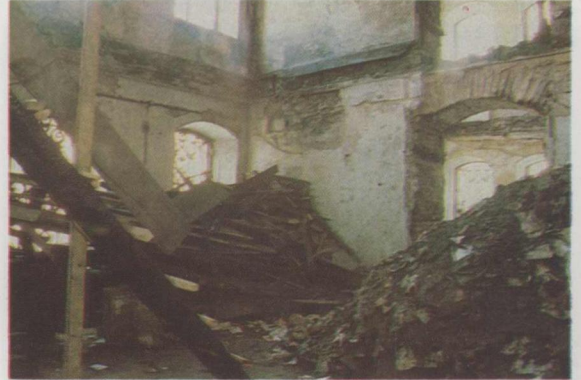
Sol Hünkar Kasrı mekanlarında; Sıvalarda itinalı araştırma yapılmak istenmişse de, yangın sebebiyle bağlayıcılık özelliği kaybolduğundan, bezemeye rastlanamamıştır. İmalata esas; döşeme, doğrama, alçı profil gibi mimari elemanların örnekleri korunmuştur (Resim.4-5-6).

Resim 4: Sol Hünkar Kasrı iç mahallerinin restorasyon öncesi görünüşü

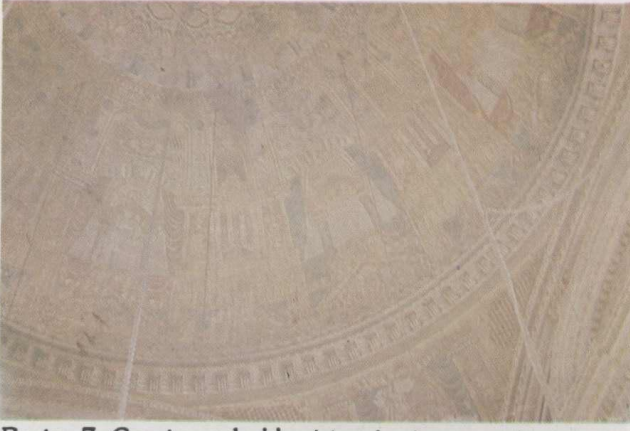
Kubbenin betonarmeye çevrilmesinden dolayı; orijinal tezyinatın yitirilmiş ve yapılan tezyinat da başanya ulaşılamamış olduğu görülerek araştırma yapılmıştır. Dolmabahçe Sarayı Muayede Salonu kubbesinin karakteristik ve işleme olarak tek örnek olması nedeniyle, üslup ve renklendirme konusunda faydalanılmak üzere Muayede Salonu kubbesinin fotoğrafla tesbiti yapıldı. Kubbenin betonarmeye

çevrilmesinden önceki, orijinal tezyinata ait bulunan siyah-beyaz fotoğraflarından ve alınan tezyinat kopyeleri dikkate alınarak mukayese yapıldığında; mevcut kalem işi çiziminin değişime uğradığı, resim ağırlıklı barok tarzı üslubuna göre işlenmediği ve bu yüzden üç boyutlu özelliğini kaybettiği görüldü (Resim.7).

Resim 7: Cami ana kubbesi tezyinatının restorasyon öncesi görünüşü.

Bu araştırma ve bilgiler ışığında kubbe tezyinatına ait 1/1 çizim ve 1/5 renklendirme projesi uzmanlarca hazırlanıp, İstanbul III Nolu Bölge Koruma Kurulu onayı alındı.

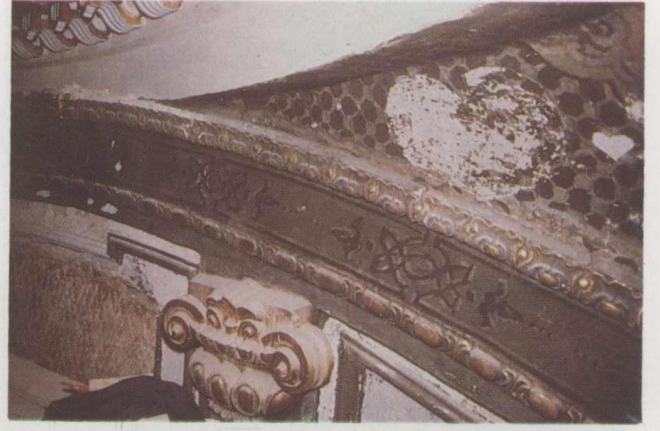
Cami içindeki ştuk ve somaki taklidi kısımlarda araştırma yapılarak; mevcut ştukların orijinal devrinden kaldığı, daha önceki restorasyonlarda tahrip olan yerlerde ise, sıva üzerine plastik boya ile somaki taklidi yapıldığı tesbit edilmiştir (Resim.8).

Resim 8: Cami ana mekanı kubbe kasağı kemerlerinde arařtırmaların görünüşü.

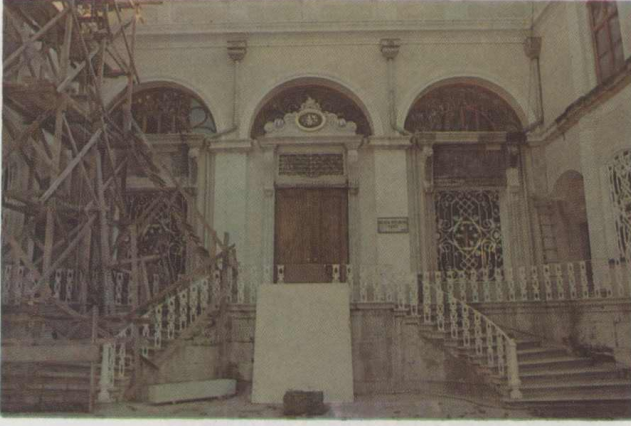
Resim 9: Cami giriş cephesindeki kapı, pencereler ve silmelerdeki onarımların görünüşü.

Yonu taşı pencere söveleri, koç başı ve cephedeki profilli silmenin tahrip olan kısımları çürütülerek; orijinaline uygun olarak yonu taşı malzeme ile tamamlanmıştır.

Cami girişi kapısının çok tahrip olan mermer yan sövesi, nebati motifli koç başı çürütülüp, orijinaline uygun olarak damarsız marmara mermerinden imal edilerek yerine tesbit edilmiştir. Yangının mermer kapı kitabesinde de tahribat yaptığı kabartma yazının bazı harflerinin koptuğu gözlenmiştir. Ancak, kitabenin orijinal ve çok büyük bir kitle olduğu ve strüktürel bir sorunu olmadığından, itina ile temizlenerek yazıları altın varaklanmıştır (Resim:9).

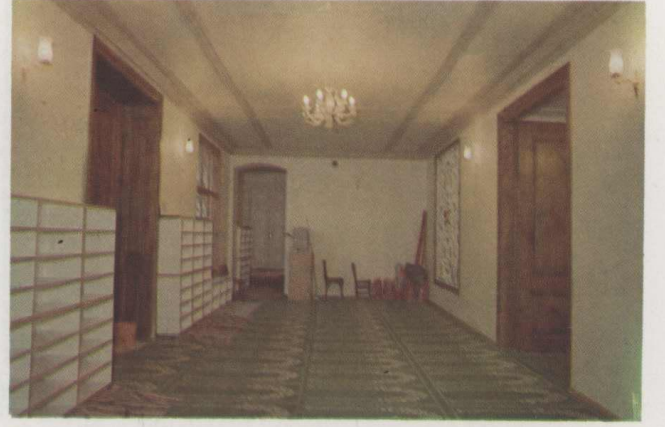
Resim 10: Son cemaat mahalli zemin katının restorasyon sonrası görünüşü.

Ahşap işleri: Yanmış ve kömürleşmiş olan kapı, pencere, döşeme, tavan kaplaması ve merdiven orijinal ebat ve malzemesine uygun olarak yeniden imal edilmiştir (Resim.10).

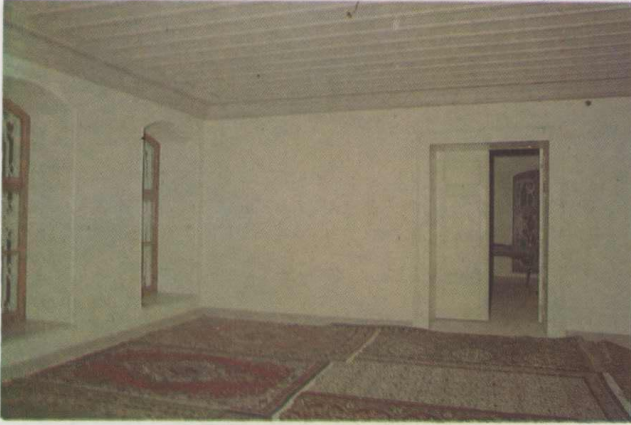
Resim 11: Sol hünkar kasrı alt kat sofa mahallinin restorasyon sonrası görünüşü.

Sıva ve Alçı İşleri: Yangın neticesi özelliğini yitiren iç mekan sıvaları raspa edilerek duvar ve tonozlarda sıva işleri tamamlanmış, alçı profil ve silmeler orijinallerine göre yeniden imal edilmiştir (Resim.11).

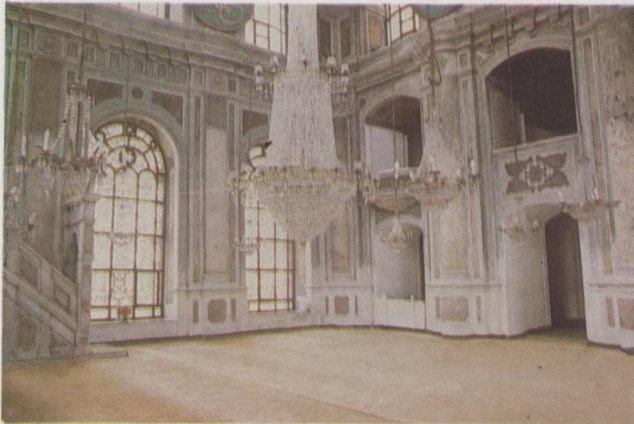
Yangın strüktürel bir sorun yaratmamış, ancak ısı ve sıcaklık tesirleriyle tahribat oluşturmuştur (Resim.12-13).

234 Resim 12: Cami ana ibadet mekanının restorasyon öncesi görünüşü (dođu-kuzey cephesi alt kat.)

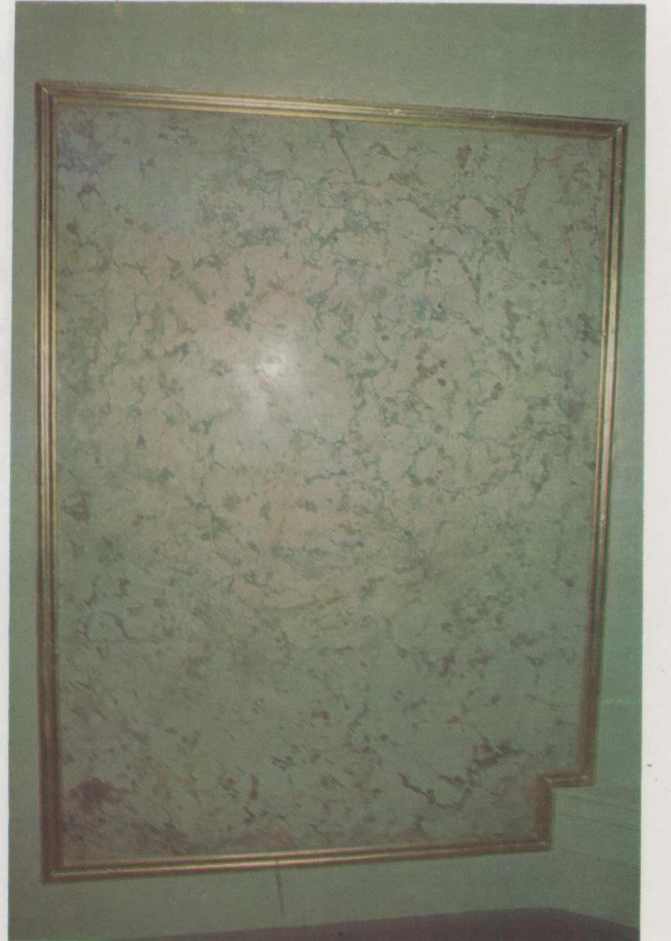
Resim 14: Hünkar mahfelinde yangından tahrip olmuş stuk yüzeyin onarım sonrası görünüşü.

b) Yangın alevinin yaradığı ve söndürme çalışmaları ile ani ısı kaybına uğradığı tahmin edilen Hünkar Mahfeli ve ona çok yakın kolonlardaki ştuklarda; Malzemenin bağlayıcılık özelliğinde hasar meydana geldiği, çatlak ve kabarmış olduğu görüldüğünden; Çatlaklara ştuk harcı doldurularak zemine yapıştırılmış ve yüzeyi perdahlanarak düzgün bir satıha kavuşturulmuştur (Resim:14).

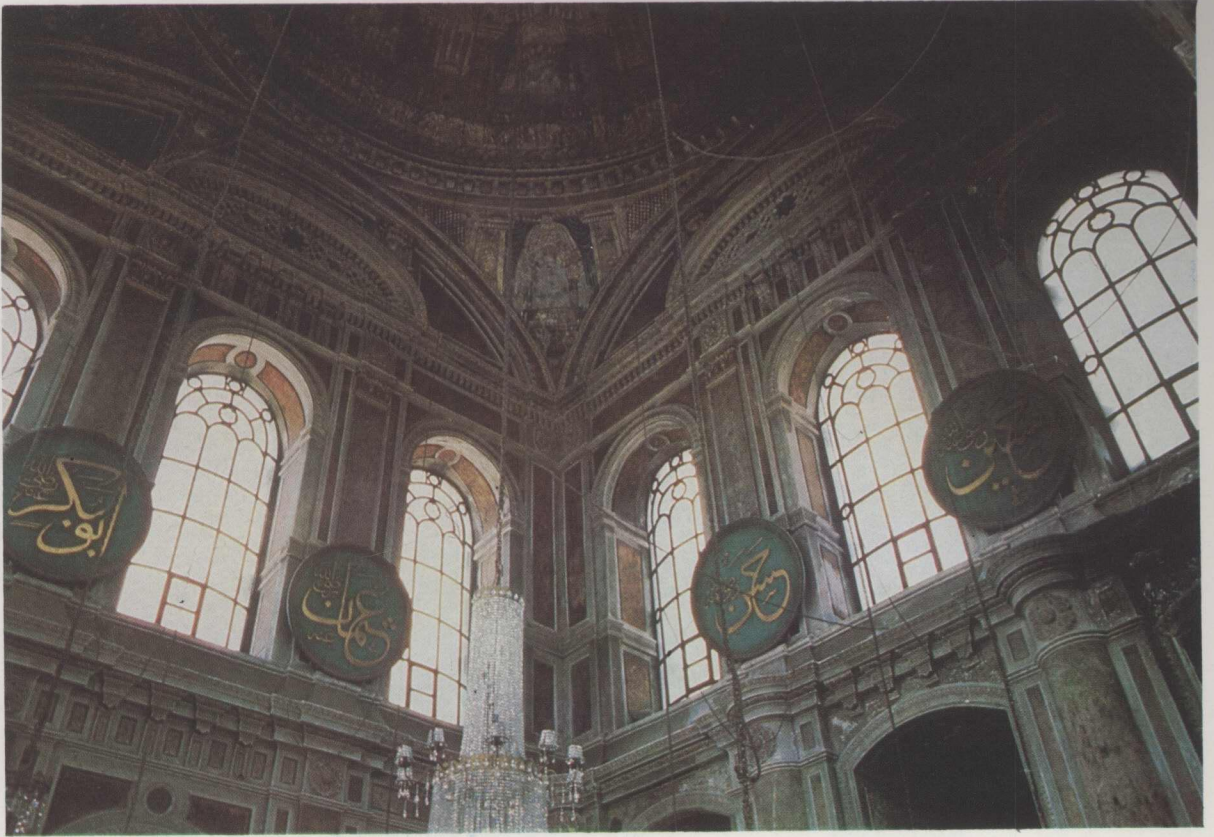
Resim13: Cami ana ibadet mekanının restorasyon öncesi görünüşü (doğu kuzey cephesi üst kat.)

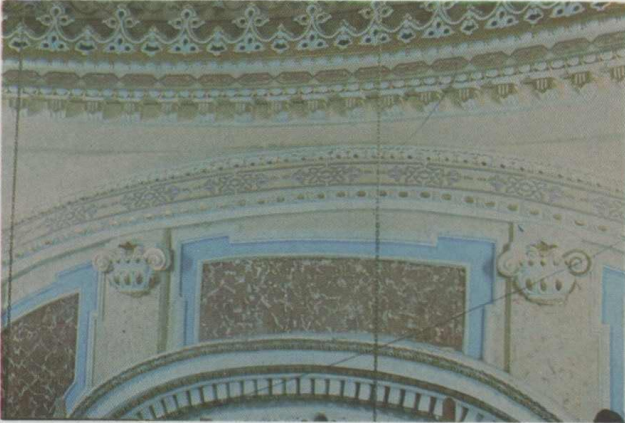
Resim 20: Cami ana mekanında mahfel çevresi kemerlerde alçı profillerin onarımının görünüşü.

Sıva ve Alçı İşleri: Kubbe askı kemerleri aynalarında, onarılan ştuklar etrafındaki tahripolan sıva ve alçı profillerin düşen ve tahrip olan kısımları onarılmıştır. Mevcut alçı süslemelerdeki işler temizlenmiş, bezir sürülerek boyanmış ve tahrib olan altın varak süslemeleri yine altın varak ile onarılmıştır (Resim. 20).

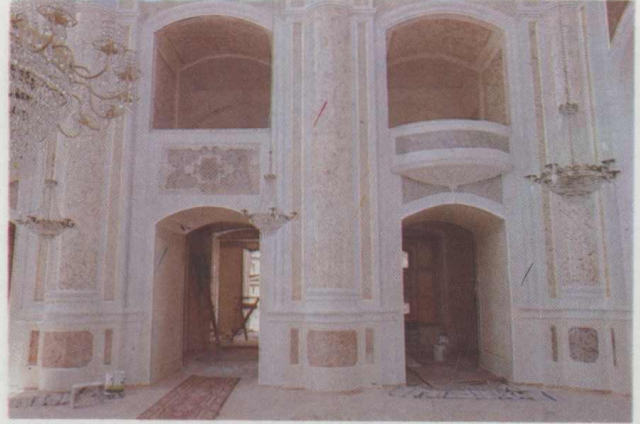
Resim 21: Cami ana mekanında minber külahı ve Ciharı Yarı güzin levhalarının restorasyon sonrası görünüşü.

Altın Varak İşleri: Cami mekanında ve Hünkar Mahfeli duvar ve tavanında altın varak süslemeler bulunmaktadır. Alçı kabartmalarda, Çihar-ı Yar-ı güzün levhalarında, minber külahında, ştuk etrafındaki ahşap çıtalarda tahripolan kısımlarda gerekli altın varak onarımları yapılmıştır (Resim. 21).
